# Asbestinventarisatetest

Van Duysestraat 64, 9160 Lokeren

Attestnummer : 20241104-000500.000

Uitgegeven op : 04.11.2024

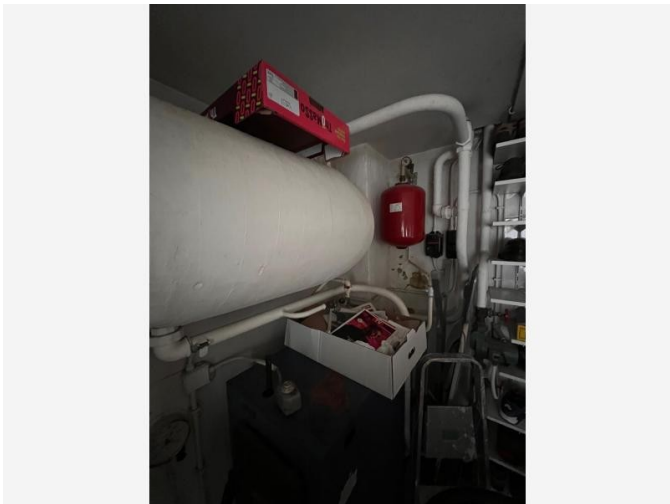
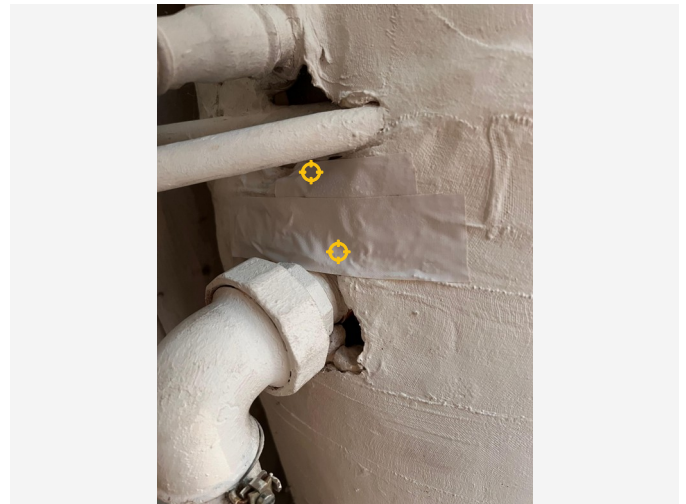
Het asbestmateriaal valt onder de mijlpaal van 2034.

| Eindbeoordeling materiaalrisico | Verhoogd materiaalrisico en/of verhoogde kans op vezelvrijgave |

| Gebondenheid | Categorie 2: niet-hechtgebonden met matrix |
| Asbestsoort (vezeltype) | Amfibool aanwezig, uitgezonderd crocidoliet |
| Asbestconcentratie | Hoog (>= 50%) |
| Toestand van het materiaal | Licht beschadigd, licht verweerd. Intact calciumsilicaatmateriaal of categorie III 'gebondenheid' |

| # | Type | Referentie | Resultaat |
|---|---|---|---|
| 1.1 | Mengmonster | mm02 | Amosiet |

| Beschrijving | isolatie verwarmingsketel |
| Asbestmateriaal | In-situ afwerkingslagen - Thermische isolatie |

- Zorg voor een veilig beheer en verwijder dit asbestmateriaal wanneer het bij werken eenvoudig bereikbaar wordt. Controleer de toestand jaarlijks op wijzigingen.
- Verwijder dit asbestmateriaal zo snel mogelijk. Volg de toestand goed op.

- Hermetische zone (erkend asbestverwijderaar)  
Het verwijderen van het asbesthoudend materiaal kan niet zonder emissie te veroorzaken en dient dus uitgevoerd te worden in een afgesloten 'hermetische' zone door een erkend asbestverwijderaar.

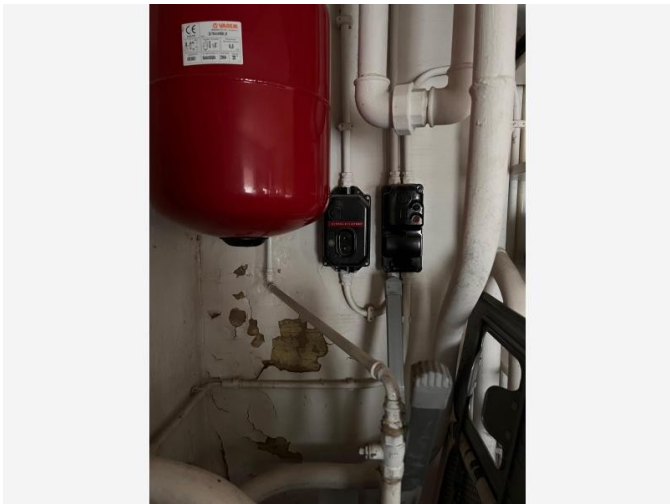
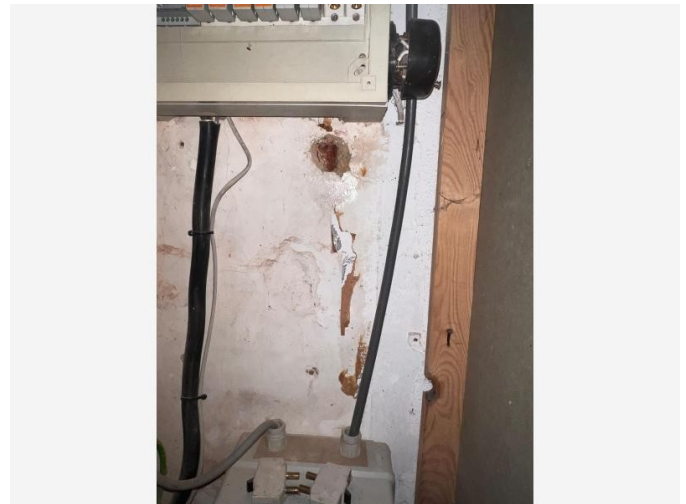
Het asbestmateriaal valt onder de mijlpaal van 2040.

| Eindbeoordeling materiaalrisico | Laag materiaalrisico en/of verlaagde kans op vezelvrijgave |

| Asbestsoort (vezeltype) | Crocidoliet aanwezig |
| Toestand van het materiaal | Onbeschadigd, niet verweerd |

| Beschrijving | Bakeliet elektriciteit aftakdoos |
| Asbestmateriaal | Plaat, paneel, tablet - Type Bakeliet |

- Zorg voor een veilig beheer en verwijder dit asbestmateriaal wanneer het bij werken eenvoudig bereikbaar wordt. Controleer de toestand jaarlijks op wijzigingen.

- Eenvoudige handelingen: mag via doe-het-zelf of door werknemer(s) met opleidingsattest eenvoudige handelingen  
Bij renovatiewerken elektriciteit kunnen de schakelaars / contactdozen verwijderd worden zonder ze te beschadigen. Breng ze verpakt naar het recyclagepark.

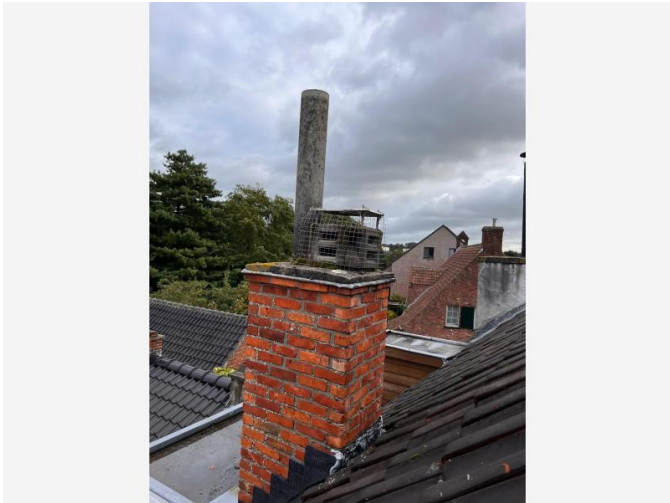
Situeringsfoto

**Reden:** Het te onderzoeken materiaal situeert zich hoger dan 3,50 m te rekenen vanaf een veilige ondergrond

**Uitleg van de asbestdeskundige:** Enkel visueel waarneembaar, asbestcementbuis.

| (Asbest)materiaal | Rookgaskanaal |
| Karakterisatie | Asbest (verdacht) |

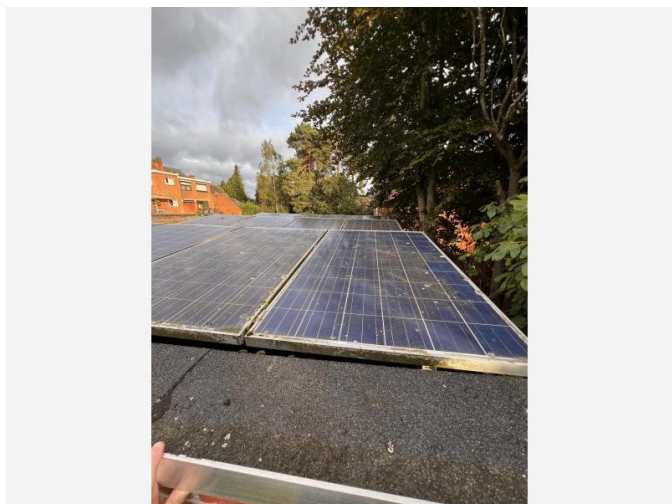
Situeringsfoto

**Reden:** Er is geen volledige risicobeoordeling mogelijk

**Uitleg van de asbestdeskundige:** Staalname zou waterschade kunnen veroorzaken. Bij renovatie kan een voorafgaand destructief onderzoek uitgevoerd worden.

| (Asbest)materiaal | Dak- en gevelbekleding - Roofing |
| Karakterisatie | Asbest (verdacht) |

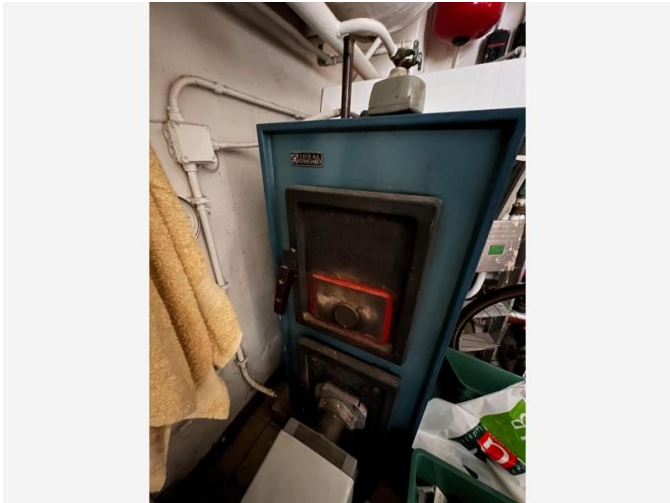
Vrije foto

De brander type IDEAL STANDAARD is tot 1982 met asbesthoudende materialen geproduceerd. Bij onderhoud de dichtingen etc. laten nakijken op asbesthoudend materiaal.

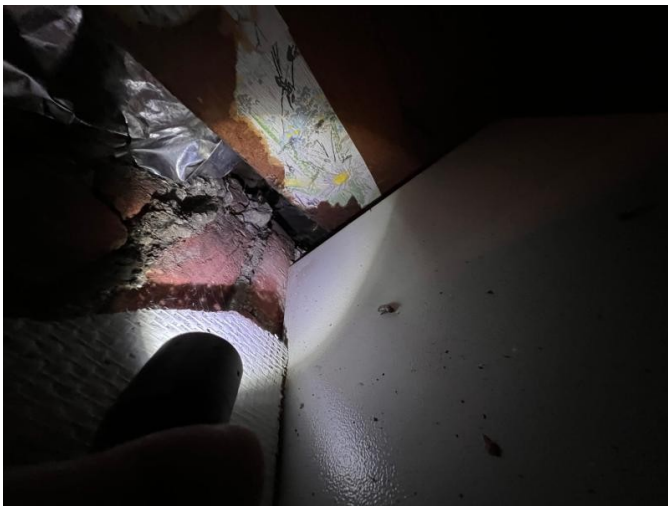
Dakrenovatie uitgevoerd in 2001, geen bewijsdocument. Bij verbouwingswerken is het aan te raden dat er een destructief onderzoek wordt uitgevoerd.

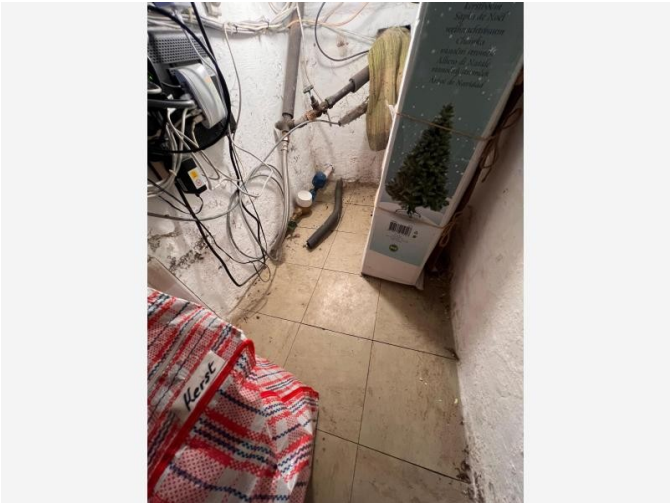
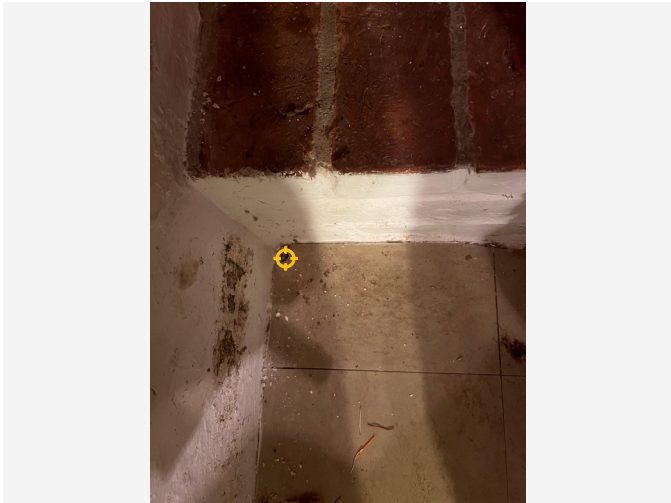
Geen asbest

| # | Type | Referentie | Resultaat |
|---|---|---|---|
| 7.1 | Puntmonster | mm03 | Geen asbest |

| Beschrijving | vinyl tegel |

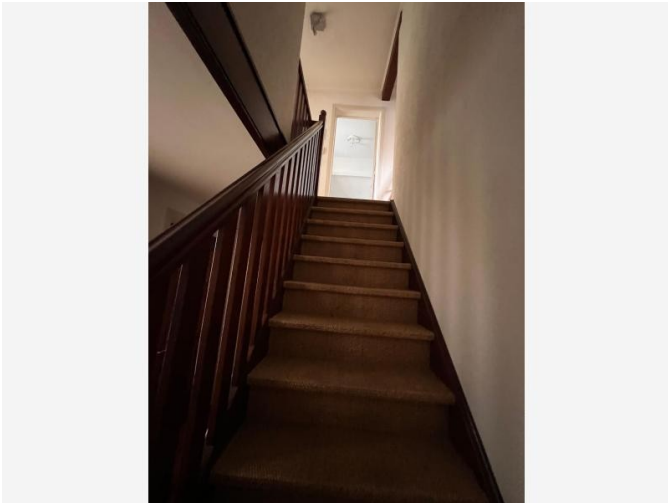
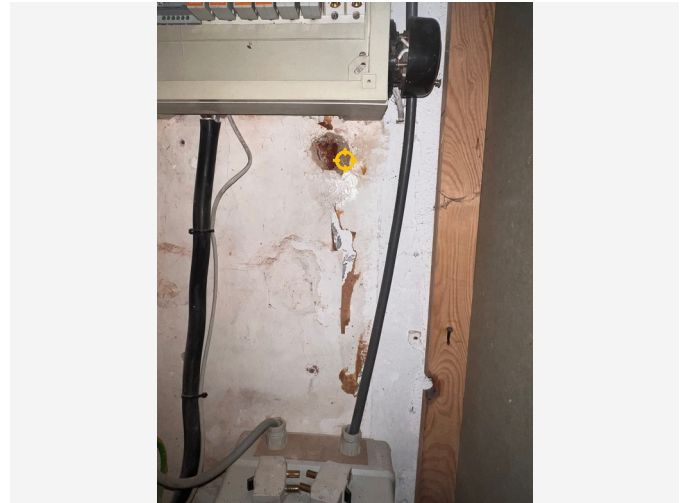
## Fiche 8: pleisterwerk

Geen asbest

| # | Type | Referentie | Resultaat |
|---|---|---|---|
| 8.1 | Mengmonster | mm01 | Geen asbest |

| Beschrijving | pleisterwerk |
