Asbestinventarisatetest

Burg. Lionel Pussemierstraat 145, 9900 Eeklo

Attestnummer : 20240331-000010.000

Uitgegeven op : 31.03.2024

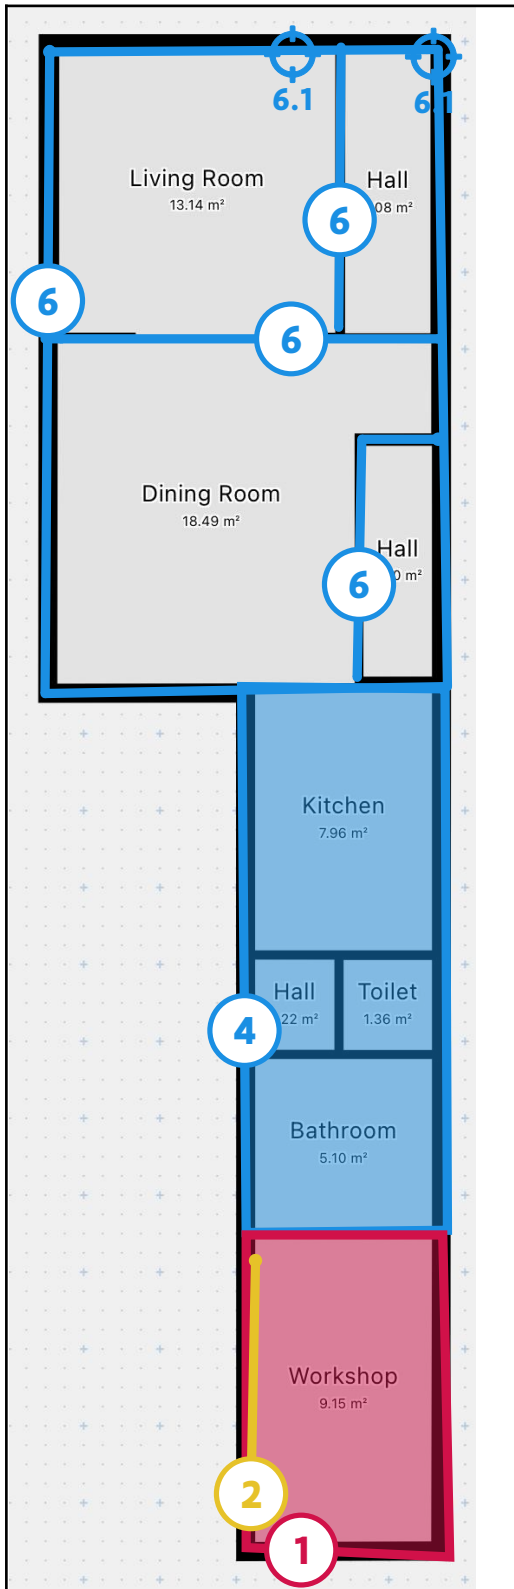
Plan 1.1: Glv

1. golfplaten	Asbestmateriaal	Dringend verwijderen
2. Mastiek ramen uitbouw	Asbestmateriaal	Zorgvuldig beheren
4. Roofing dak	Geen asbest	-
6. Pleisterwerk muren	Geen asbest	-
6.1 Code: ST4	Mengmonster	-

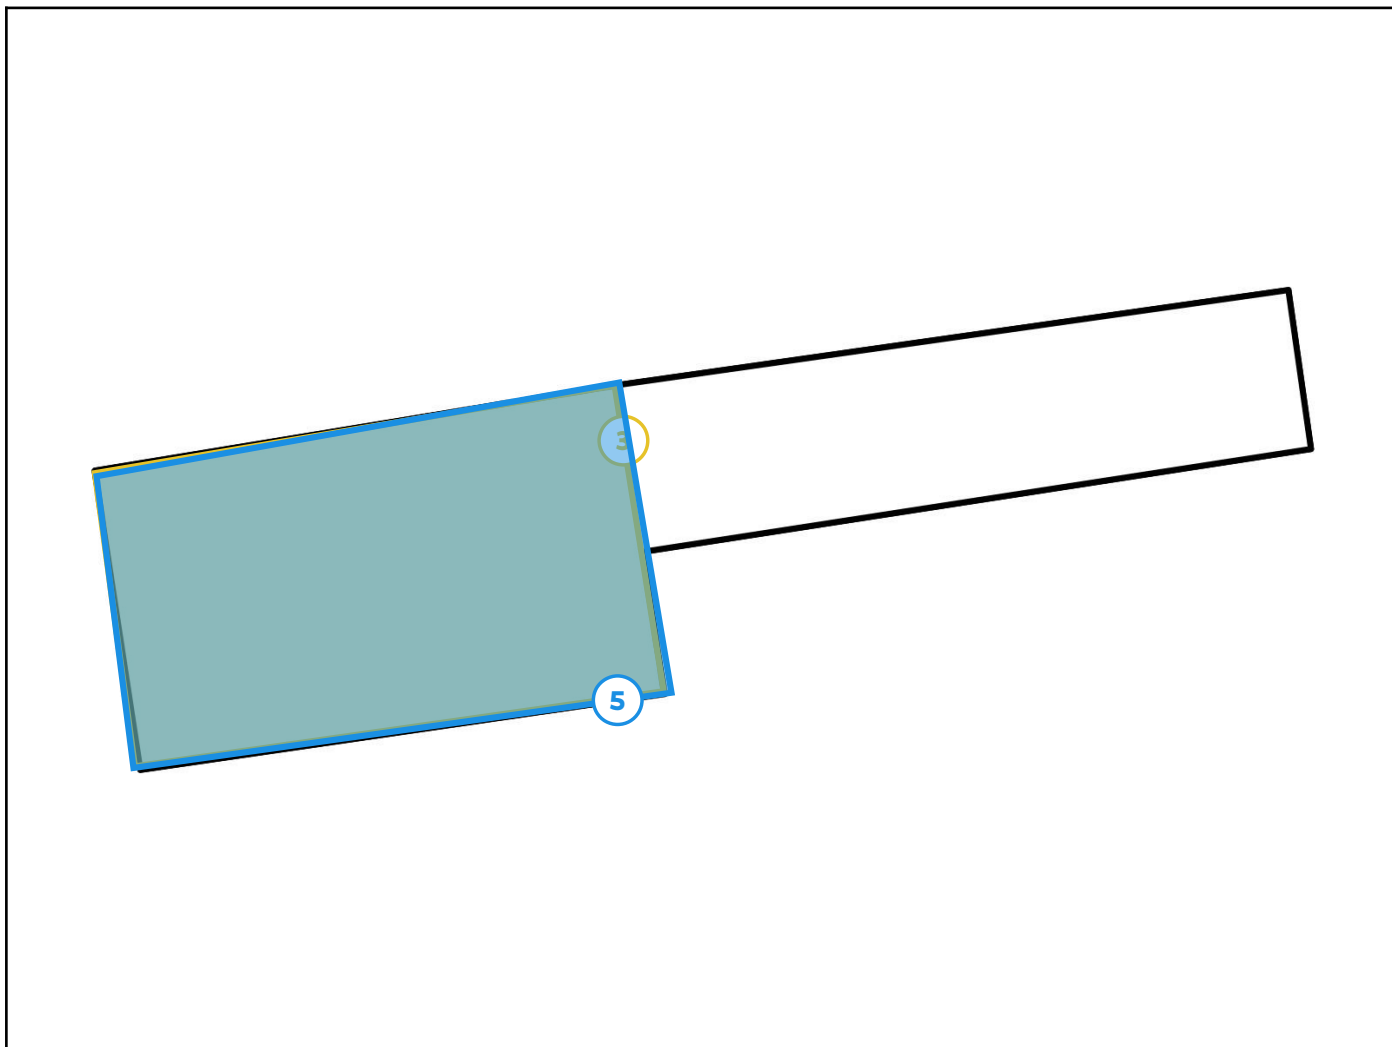
Plan 1.3: bovenaanzicht

Beschrijving	Type	Actie
3. Onderdak	Asbestmateriaal	Zorgvuldig beheren
5. vinylzeil zolder	Geen asbest	-

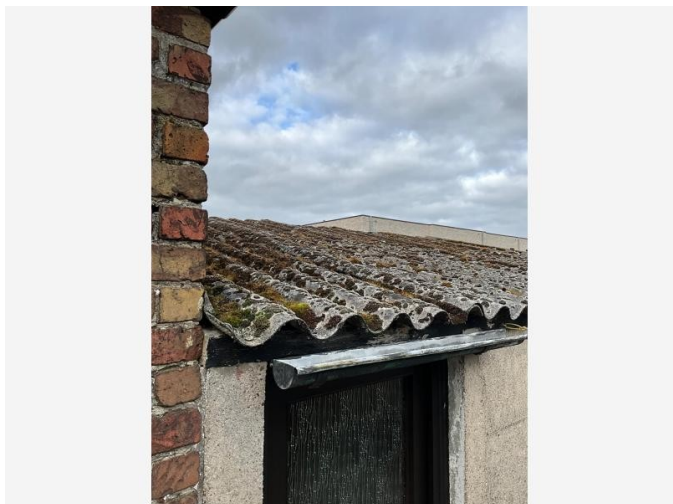
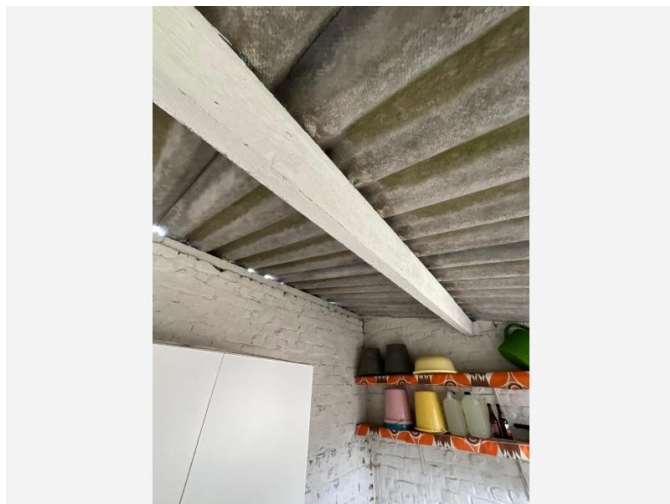
Het asbestmateriaal valt onder de mijlpaal van 2034.

Eindbeoordeling materiaalrisico	Hoog materiaalrisico en/of hoge kans op vezelvrijgave
---------------------------------	---

Gebondenheid	Categorie 1: hechtgebonden in oorsprong
Asbestsoort (vezeltype)	Crocidoliet aanwezig
Asbestconcentratie	Laag (< 50%)
Afschermingsgraad van het gehele materiaal	Geheel of deels (ook) vrij aan binnenluchtstromen
Toestand van het materiaal	Matig beschadigd, matig verweerd

Beschrijving	golfplaten
Omgeving	Grenst aan binnen- en buitenlucht
Primaire drager	Schuin dak
Asbestmateriaal	Dak- en gevelbekleding - Golfplaat
Bindmiddel van asbestmateriaal	Cement
Gebondenheid op basis van bindmiddel	Hecht
Hoeveelheid (oppervlakte - aantal)	• 10,00 m ² - 1 stuk
Totale oppervlakte	10,00 m ²
Eenvoudig bereikbaar	Ja
Bevestigingswijze	• Onbekend
Identificatiemethode	Vaststelling zonder monsternamen

Dringend verwijderen

- Verwijder dit asbestmateriaal zo snel mogelijk. Volg de toestand goed op.

- Eenvoudige handelingen: mag via doe-het-zelf of door werknemer(s) met opleidingsattest eenvoudige handelingen
Zie codex, golfplaten kunnen via eenvoudige handelingen verwijderd worden door werknemers met opleidingsattest eenvoudige handelingen of via doe-het-zelf. Belangrijk is ervoor te zorgen dat er bij de verwijdering geen vezels vrijkomen, de platen in hun geheel verwijderd worden zonder deze te breken en de nodige PBM's gebruikt worden.

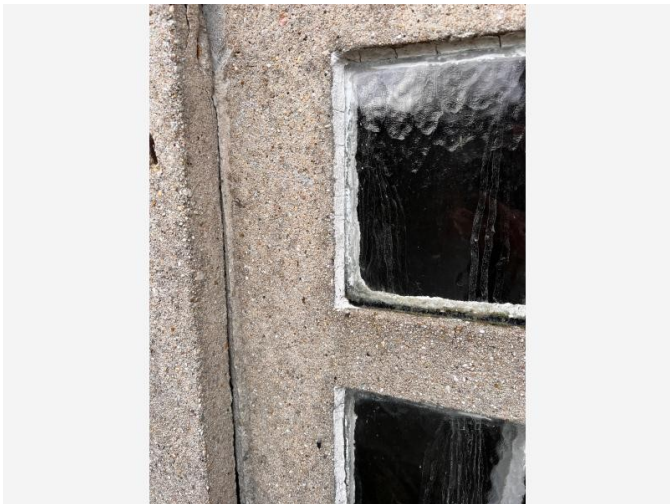
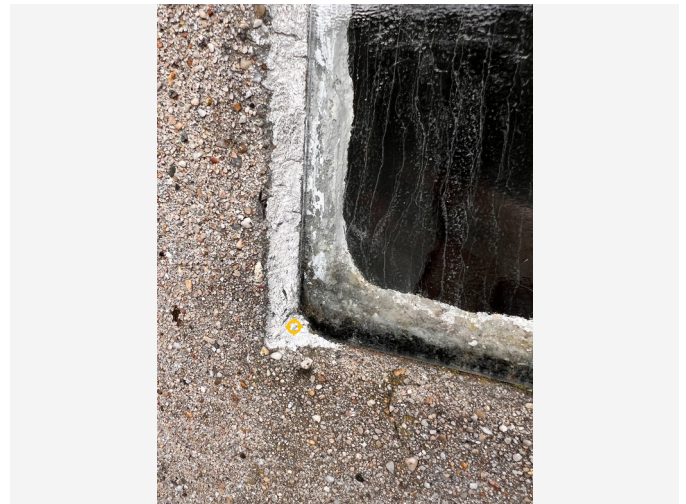
Het asbestmateriaal valt onder de mijlpaal van 2040.

Eindbeoordeling materiaalrisico	Laag materiaalrisico en/of verlaagde kans op vezelvrijgave
---------------------------------	--

Gebondenheid	Categorie 1: hechtgebonden in oorsprong
Asbestsoort (vezeltype)	Alleen chrysotiel
Asbestconcentratie	Laag (< 50%)
Afschermingsgraad van het gehele materiaal	Geheel of deels vrij aan de buitenlucht
Toestand van het materiaal	Licht beschadigd, licht verweerd. Intact materiaal type Pical – asbestboard of categorie III 'gebondenheid'

#	Type	Referentie	Resultaat
2.1	Mengmonster	ST2	Chrysotiel

Beschrijving	Mastiek ramen uitbouw
Omgeving	Buiten
Primaire drager	Wandopening verticaal (raam, deur, ...)
Asbestmateriaal	In-situ afwerkingslagen - Pasta, stopverf, voegsel, stopsel, vulsel, mastiek, katten, ...
Bindmiddel van asbestmateriaal	Katten, mastiek, pasta
Gebondenheid op basis van bindmiddel	Hecht
Hoeveelheid (gewicht - aantal)	• 1,00 kg - 1 stuk

Zorgvuldig beheren

- Zorg voor een veilig beheer. Vermijd het beschadigen van het asbestmateriaal. Controleer de toestand jaarlijks op wijzigingen.

- Eenvoudige handelingen: mag via doe-het-zelf of door werknemer(s) met opleidingsattest eenvoudige handelingen
zie codex, mastiek rond ramen is een hechtgebonden asbesttoepassing. Deze mag via eenvoudige handelingen verwijderd worden. Let op de nodige PBMS

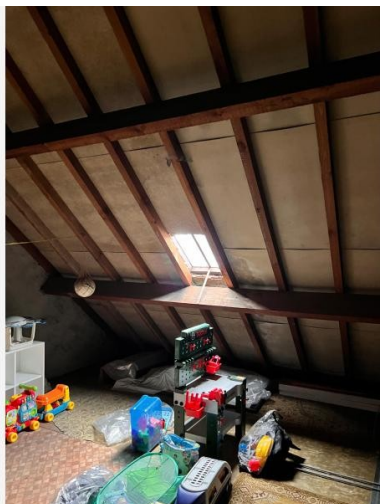
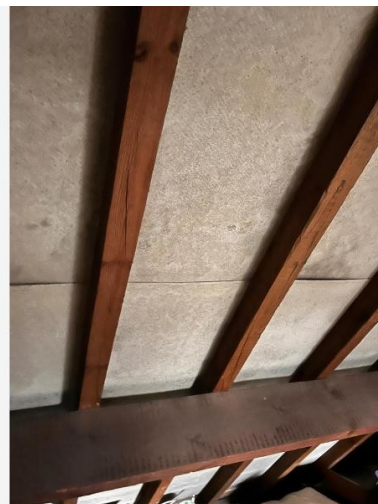
Het asbestmateriaal valt onder de mijlpaal van 2040.

Eindbeoordeling materiaalrisico	Laag materiaalrisico en/of verlaagde kans op vezelvrijgave
---------------------------------	--

Gebondenheid	Categorie 1: hechtgebonden in oorsprong
Asbestsoort (vezeltype)	Crocidoliet aanwezig
Asbestconcentratie	Laag (< 50%)
Afschermingsgraad van het gehele materiaal	Geheel of deels (ook) vrij aan binnenluchtstromen
Toestand van het materiaal	Onbeschadigd, niet verweerd

Beschrijving	Onderdak
Omgeving	Binnen
Primaire drager	Schuin dak
Asbestmateriaal	Plaat, paneel, tablet - Type Menuiserie
Bindmiddel van asbestmateriaal	Cement
Gebondenheid op basis van bindmiddel	Hecht
Hoeveelheid (oppervlakte - dikte - aantal)	<ul style="list-style-type: none">50,00 m² - 0,50 cm - 1 stuk
Totaal volume	0,25 m ³
Eenvoudig bereikbaar	Nee <ul style="list-style-type: none">Het asbestmateriaal is bedekt (uitgezonderd laag verf, coating, behang, kunststof, textiel) en het wegnemen van het bedekkende materiaal kan niet zonder het bedekkende materiaal te beschadigen.

Zorgvuldig beheren

- Zorg voor een veilig beheer en verwijder dit asbestmateriaal wanneer het bij werken eenvoudig bereikbaar wordt. Controleer de toestand jaarlijks op wijzigingen.

- Eenvoudige handelingen: mag via doe-het-zelf of door werknemer(s) met opleidingsattest eenvoudige handelingen
Een onderdak valt onder eenvoudige handelingen, wat niet betekent dat het daarom eenvoudig te verwijderen is, dit komt omdat het praktisch onmogelijk is de onderdakplaten te verwijderen zonder alle dakpannen, en latten te verwijderen. we raden aan om bij renovatiewerken aan het dak het onderdak te verwijderen, dit kan uitgevoerd worden door de aannemer indien deze over een attest eenvoudige handelingen beschikt.

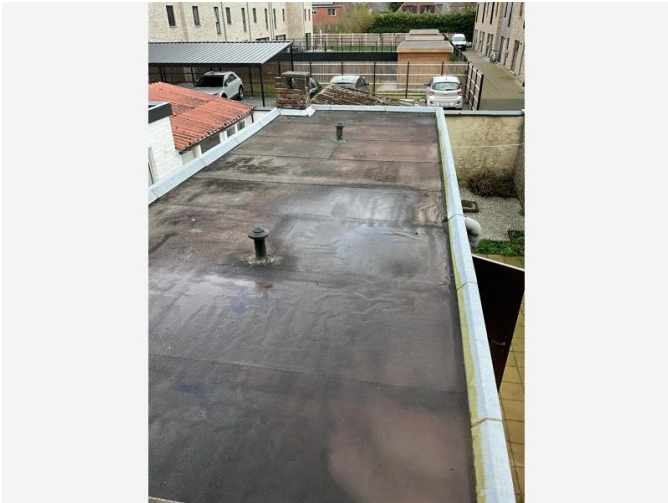
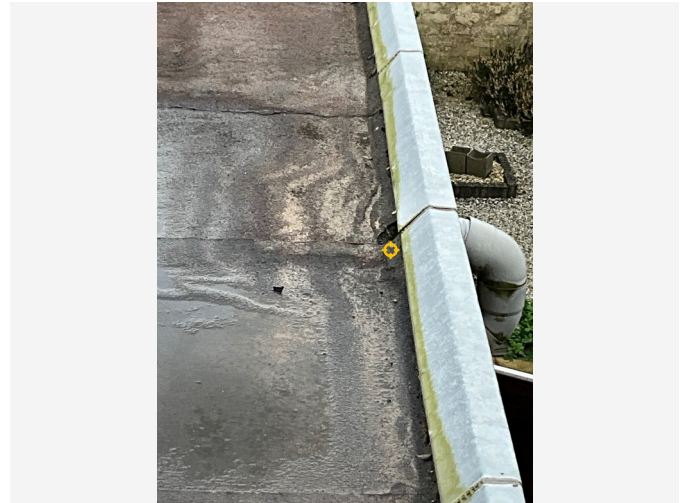
Fiche 4: Roofing dak

Geen asbest

#	Type	Referentie	Resultaat
4.1	Puntmonster	ST1	Geen asbest

Beschrijving	Roofing dak
Omgeving	Buiten
Primaire drager	Plat dak
Bindmiddel van materiaal	Bitumen (roofing, teer, asfalt)

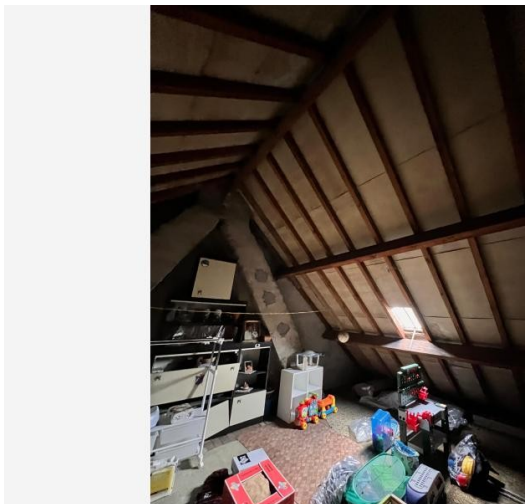
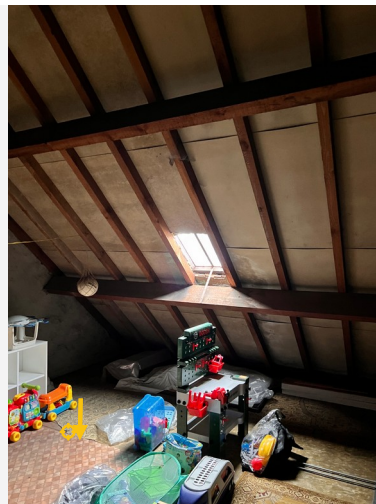
Fiche 5: vinylzeil zolder

Geen asbest

#	Type	Referentie	Resultaat
5.1	Mengmonster	ST3	Geen asbest

Beschrijving	vinylzeil zolder
Omgeving	Binnen
Primaire drager	Vloer
Bindmiddel van materiaal	Kunststof of -hars

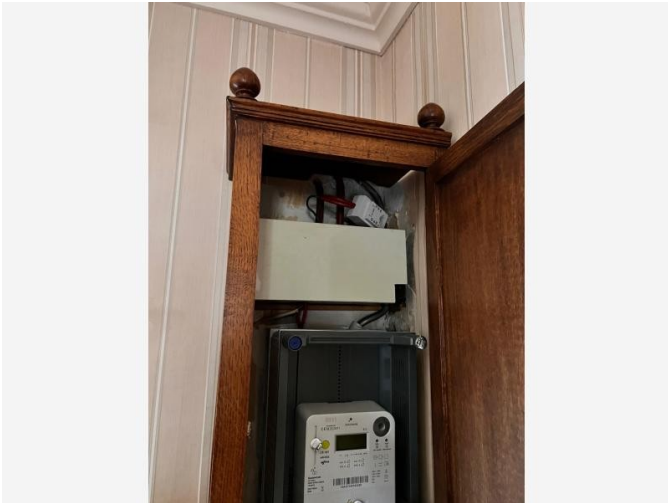
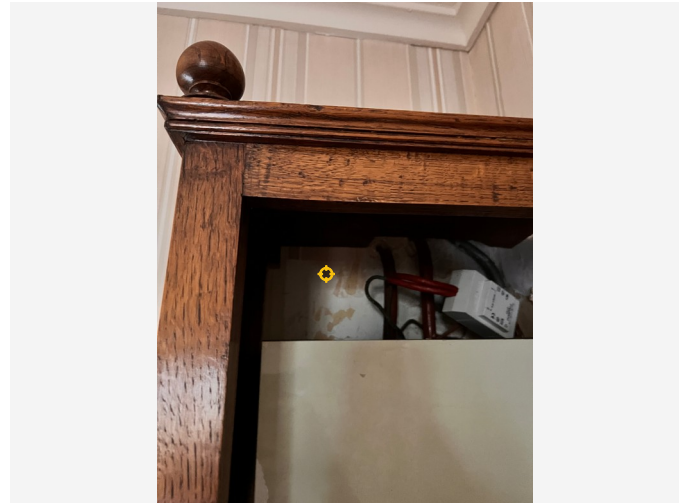
Geen asbest

#	Type	Referentie	Resultaat
6.1	Mengmonster	ST4	Geen asbest

Beschrijving	Pleisterwerk muren
Omgeving	Binnen
Primaire drager	Binnenwand
