# Asbestinventarisatetest

Lovaart 17, 9920 Lievegem

Attestnummer : 20240822-000138.001

**Niet-asbestveilig**

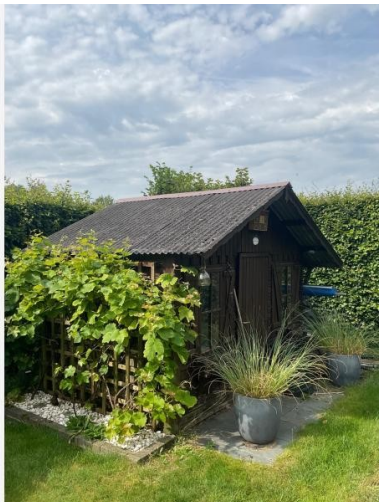
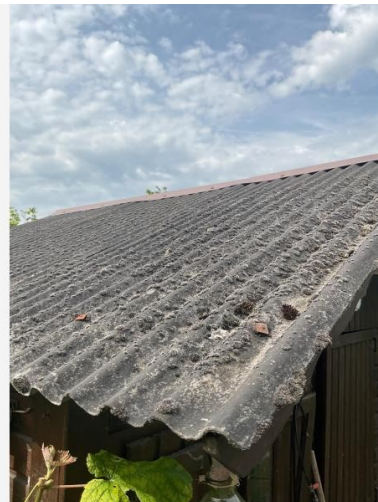
| Eindbeoordeling materiaalisico | Hoog materiaalisico en/of hoge kans op vezelvrijgave |

| Asbestsoort (vezeltype) | Crocidoliet aanwezig |
| Toestand van het materiaal | Matig beschadigd, matig verweerd |

| Beschrijving | Golfplaat - tuinhuis |
| Asbestmateriaal | Dak- en gevelbekleding - Golfplaat |

**Dringend verwijderen**

- Verwijder dit asbestmateriaal zo snel mogelijk. Volg de toestand goed op.
- Hemelwater dat afspoelt van asbestcement daken of gevels kan asbestdeeltjes bevatten. Gebruik het enkel voor gesloten circuits (bv. spoelen toiletten). Reinig na het vervangen van het dak of de gevel de dakgoten en regenwaterput of -ton om asbesthoudend sediment of slib te verwijderen

- Eenvoudige handelingen: mag via doe-het-zelf of door werknemer(s) met opleidingsattest eenvoudige handelingen  
Gelieve voor de verwijdering eerst contact op te nemen met de gemeente. Zij kunnen u helpen bij het wegbrengen van het afval. Gelieve ook gedurende de verwijdering mondkapjes van het type FFP3, Tyvek pakken type 5 of 6 en handschoenen te dragen. Gebruik traagdraaiend materiaal voor om de materie los te maken.

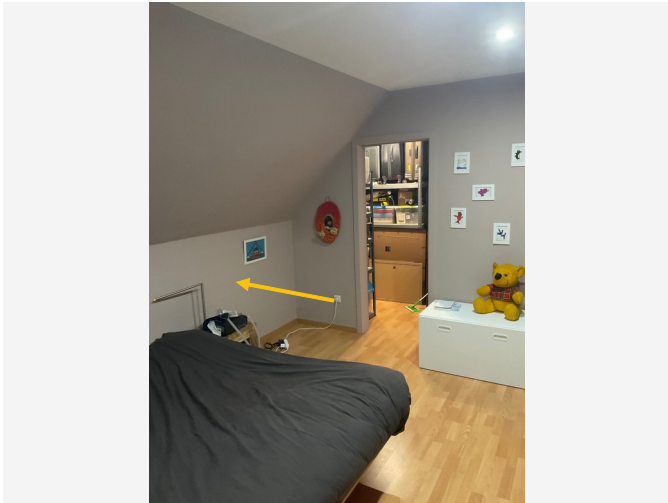
De achterliggende laag kon niet worden vastgesteld noch geïnspecteerd gedurende het bezoek.

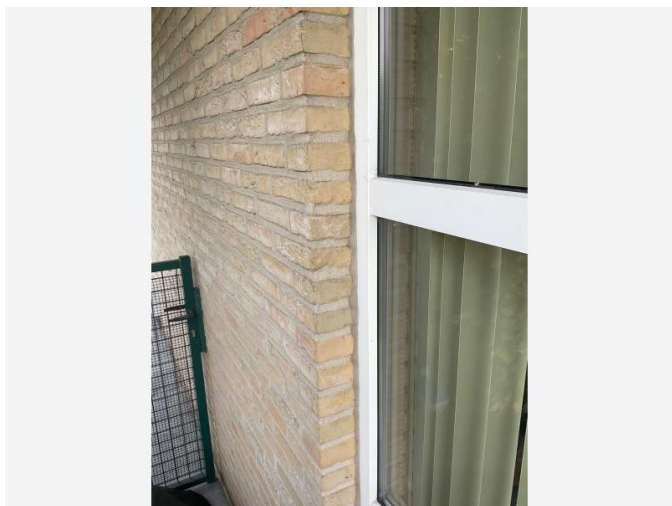
Geen asbestverdachte materialen aangetroffen met betrekking mastiek rond de ramen.

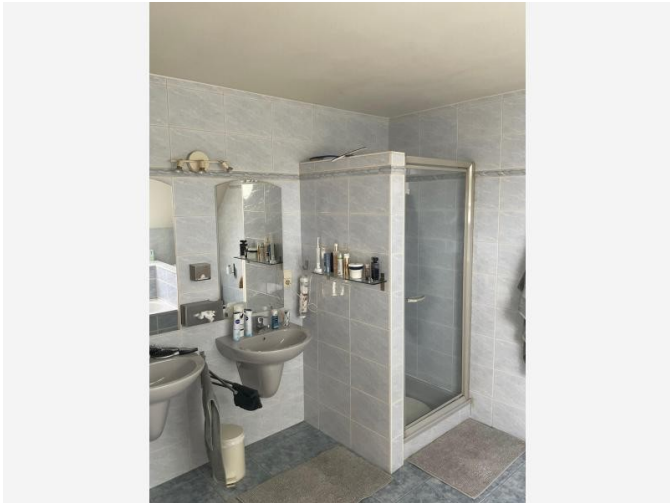
Bij gebrek aan kapotte tegels kon de achterliggende lijmlaag of de op cement gebaseerde lijm/specie niet geïnspecteerd worden.

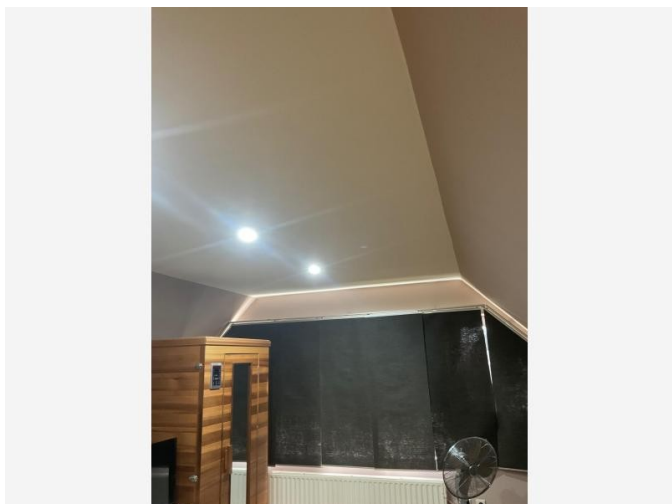
De achterliggende laag kon niet worden vastgesteld noch geïnspecteerd gedurende het bezoek.

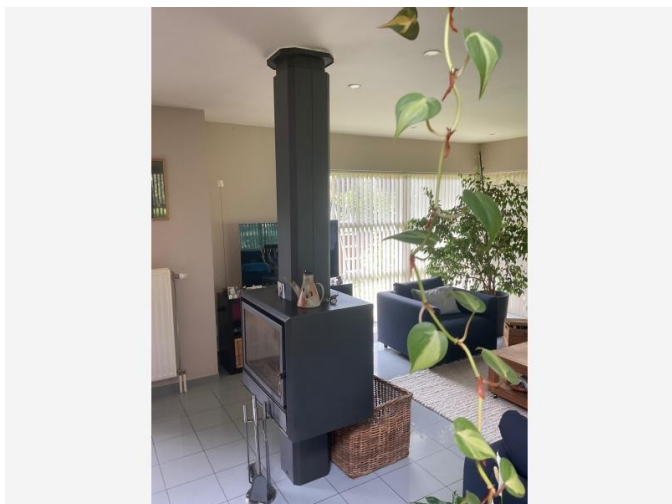
Aan de buitenkant of zichtbare delen van de kachel werden geen asbestverdachte materialen aangetroffen. Het is evenwel mogelijk dat er aan de binnenzijde van de kachel asbesthoudende materialen aanwezig zijn. Gelieve steeds aandachtig te zijn bij eventuele verbouwingen en afbraakwerken voor asbesthoudende materialen.

De binnenzijde van de schouw kon niet worden vastgesteld of geïnspecteerd op de aanwezigheid van asbesthoudende materialen. Er werd ook niet voldoende documentatie aangereikt teneinde de inhoud van de schouwen of de ligging ervan vast te stellen of te inspecteren. Gelieve steeds aandachtig te zijn bij eventuele verbouwingen en afbraakwerken voor asbesthoudende materialen.

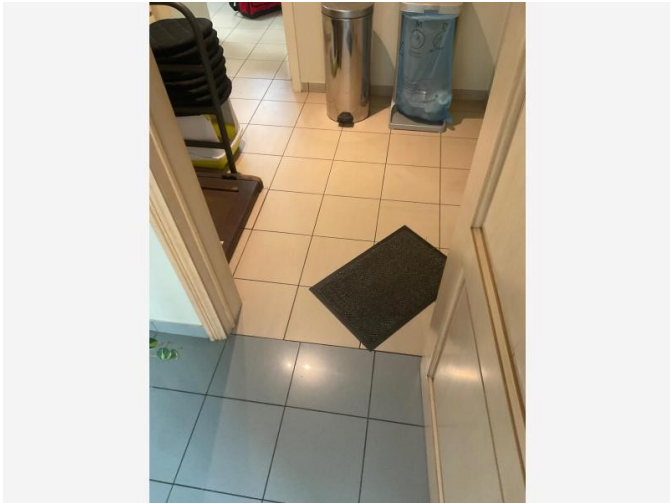
De achterliggende laag kon niet worden vastgesteld noch geïnspecteerd gedurende het bezoek.

Bij gebrek aan kapotte tegels kon de achterliggende lijmlaag of de op cement gebaseerde lijm/specie niet geïnspecteerd worden.

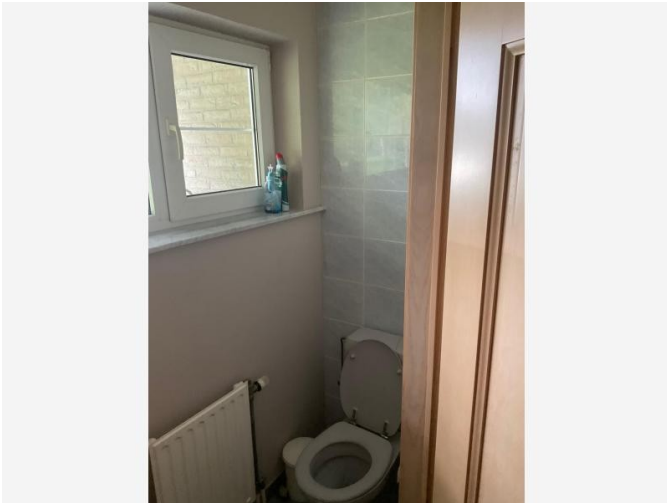
Bij gebrek aan kapotte tegels kon de achterliggende lijmlaag of de op cement gebaseerde lijm/specie niet geïnspecteerd worden.

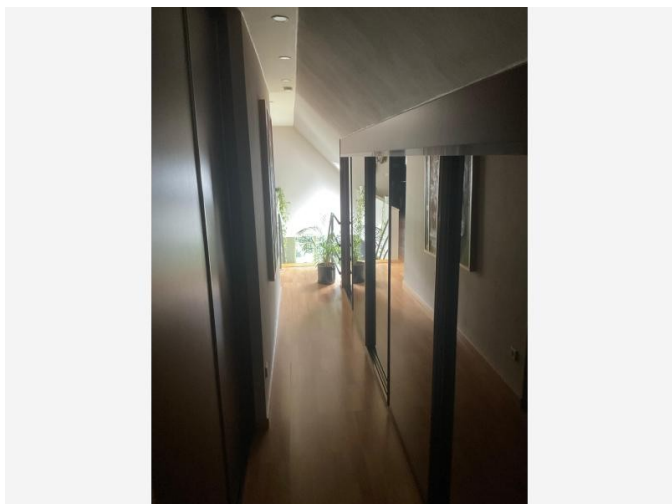
De kasten zijn op zichzelf genomen niet asbestverdacht. Echter door hun plaatsing is de primaire drager op die plaats (muur) niet waarneembaar waardoor niet uitgesloten kan worden dat er eventueel asbesthoudende materialen achter verscholen zitten.

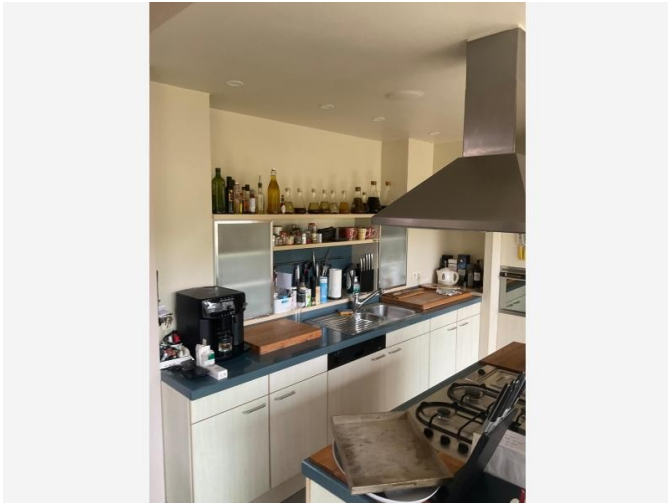
De kasten zijn op zichzelf genomen niet asbestverdacht. Echter door hun plaatsing is de primaire drager op die plaats (muur) niet waarneembaar waardoor niet uitgesloten kan worden dat er eventueel asbesthoudende materialen achter verscholen zitten.

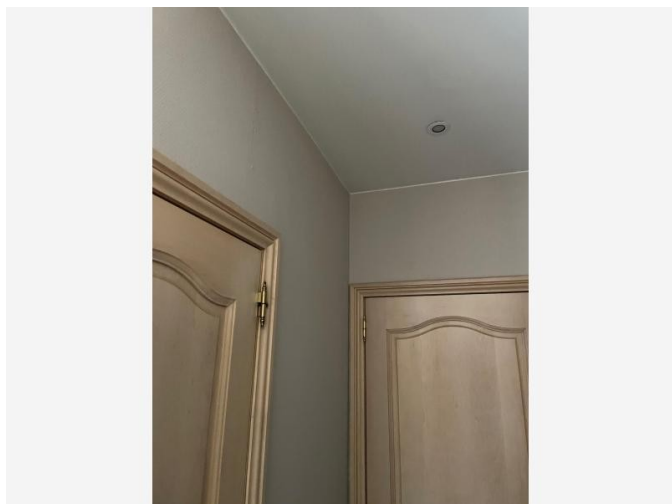
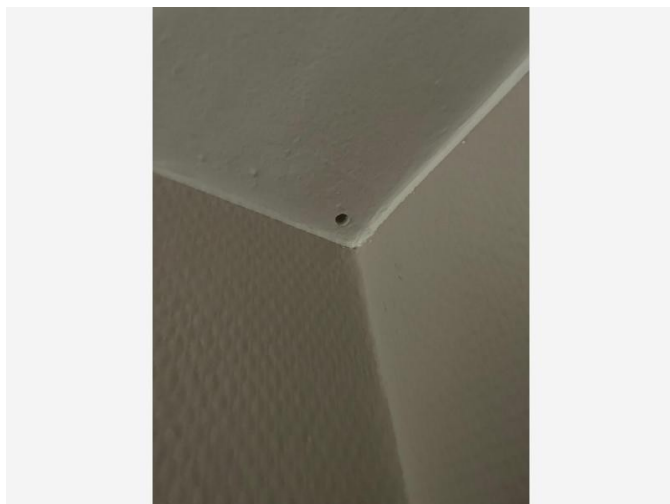
## Fiche 11: Pleisterwerk - plafond

Geen asbest

| # | Type | Referentie | Resultaat |
|---|---|---|---|
| 11.1 | Mengmonster | 02 - pleister | Geen asbest |

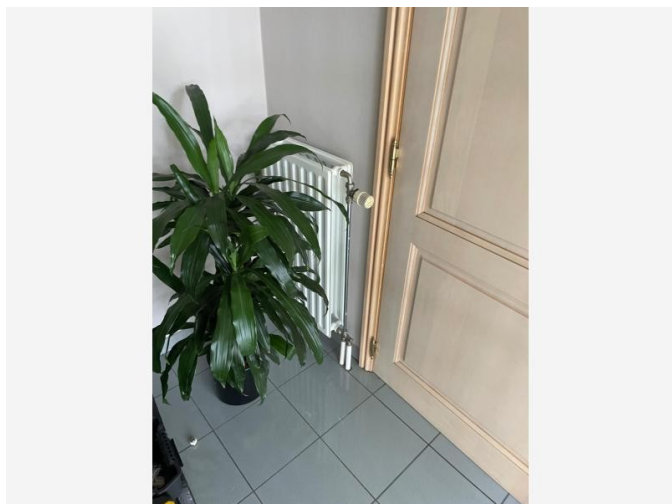
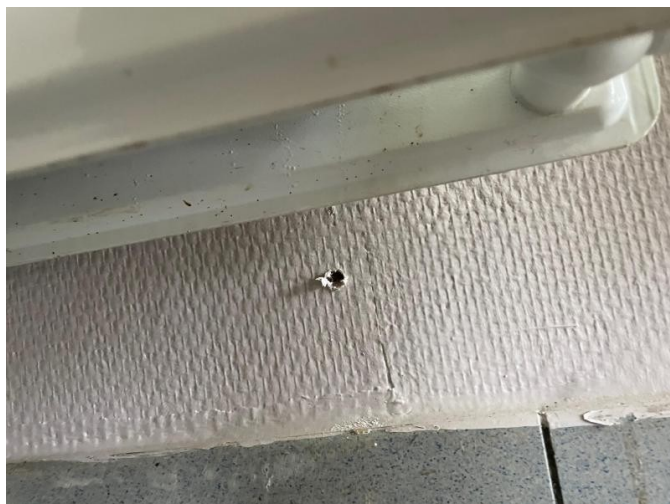
Geen asbest

| # | Type | Referentie | Resultaat |
|---|---|---|---|
| 12.1 | Mengmonster | 01 - pleister | Geen asbest |

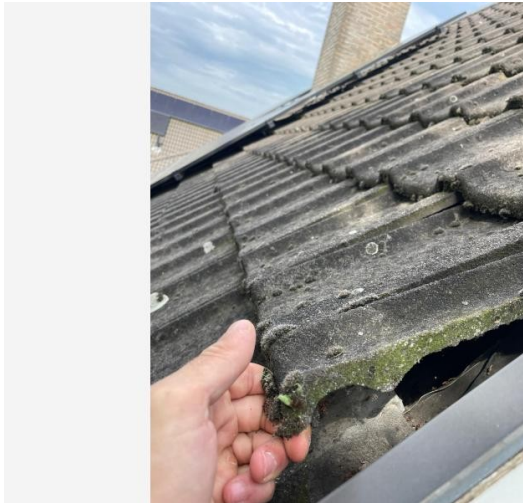
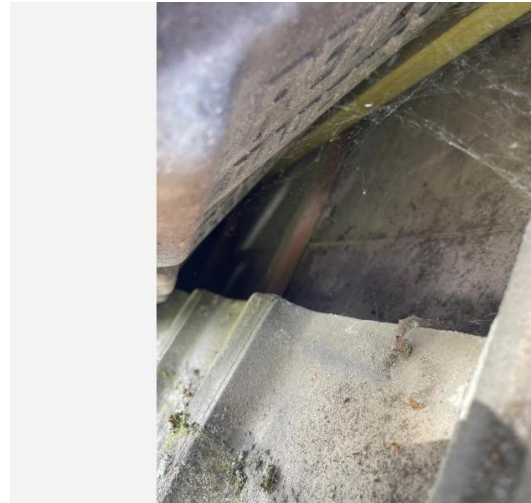
## Fiche 13: Onderdakplaat - woonst

Geen asbest

| # | Type | Referentie | Resultaat |
|---|---|---|---|
| 13.1 | Puntmonster | Onderdakplaat | Geen asbest |
