# Asbestinventarisatattest

Keizerinlaan 9A, 1820 Steenokkerzeel

Attestnummer : 20250407-000100.000

Uitgegeven op : 07.04.2025

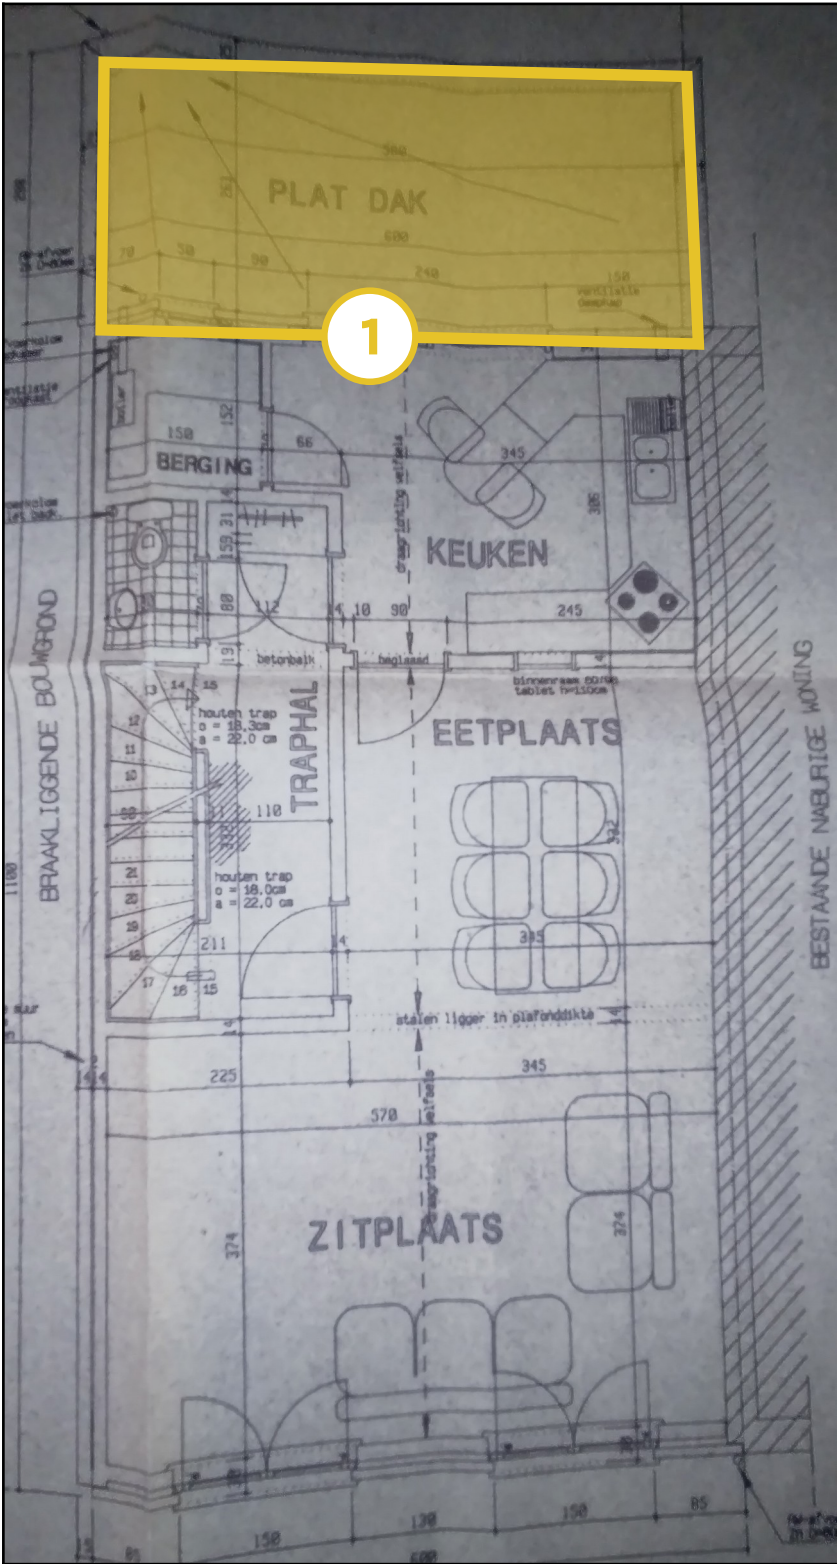
# Plan 1.9: Plan woning +1

bitumen plat dak

| 1. Bitumen plat dak | Asbestmateriaal | Zorgvuldig beheren |

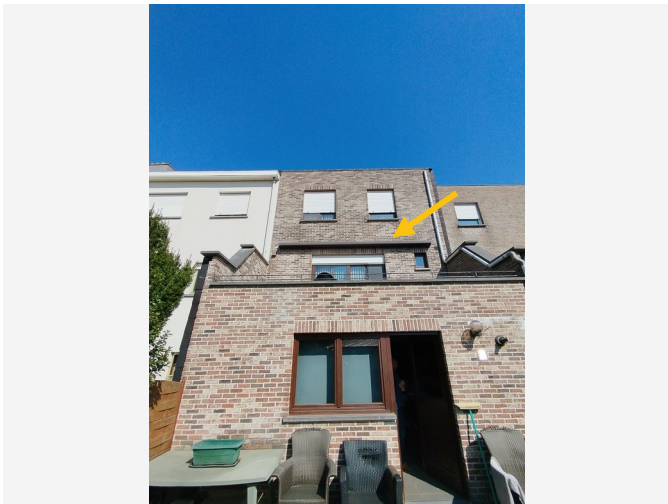
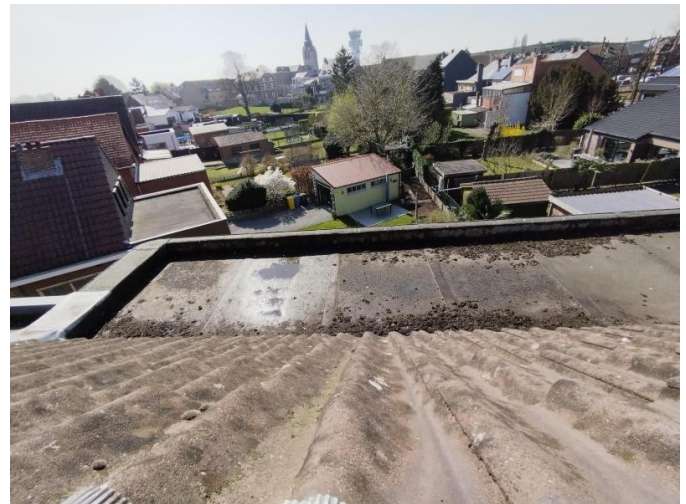
Het asbestmateriaal valt onder de mijlpaal van 2040.

| Eindbeoordeling materiaalrisico | Laag materiaalrisico en/of verlaagde kans op vezelvrijgave |

| Toestand van het materiaal | Licht beschadigd, licht verweerd. Intact calciumsilicaatmateriaal of categorie III 'gebondenheid' |

| Beschrijving | Bitumen plat dak |
| Identificatiemethode | Vaststelling zonder monstername<br><br>Motivatie: Groot risico op structurele gevolgschade (lekkage, werking installatie,...) |
| Opmerking | Volgens het inspectieprotocol is een monstername van roofing verplicht om dit te identificeren als niet-asbesthoudend. Een monstername is echter niet mogelijk wegens kans op lekkage. De toepassing wordt in de databank als asbestverdacht beschouwd. Mogelijks kunnen er ook asbestverdachte onderlagen aanwezig zijn. Het is aangewezen om extra controle uit te voeren bij eventuele renovatiewerken. De vermelde oppervlaktes, diktes en volumes betreffen een beredeneerde schatting. Er worden geen rechten verleend aan deze oppervlaktes/diktes/volumes. |

- Zorg voor een veilig beheer. Vermijd het beschadigen van het asbestmateriaal. Controleer de toestand jaarlijks op wijzigingen.
- Voer bijkomende staalname(s) uit.

- Eenvoudige handelingen: enkel door erkend asbestverwijderaar  
Toepassing mag niet door doe-het-zelf verwijderd worden omdat de roofing zijn bindingssterkte verloren is

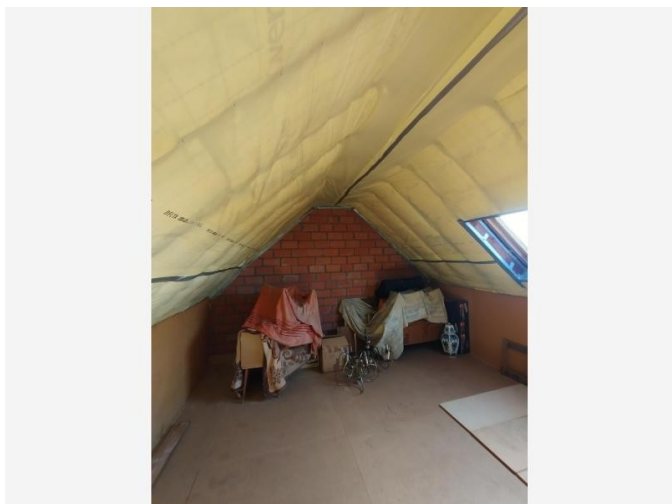
Het is niet mogelijk om de dakpannen op te tillen. Binnenkant zolder is met isolatie afgewerkt en moeilijk te verplaatsen zonder deze te beschadigen. Via de rand binnenwand/isolatie is voelbaar een platen onderdak aanwezig.

Het is niet mogelijk zonder destructief onderzoek dit te kunnen beoordelen /verder te onderzoeken.

Destructief onderzoek behoort niet tot de inspanningsverplichtingen in het inspectieprotocol.

Bij dakwerken is een bijkomend onderzoek aangewezen.

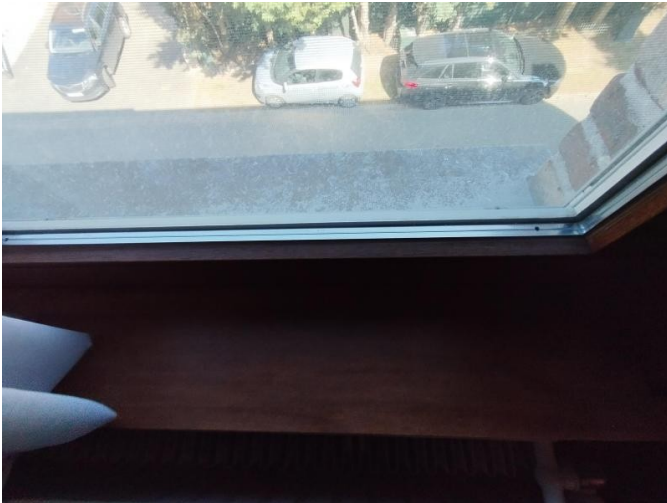
Dorpels en raamtabletten werden gecontroleerd, er werden geen verdachte materialen opgemerkt.

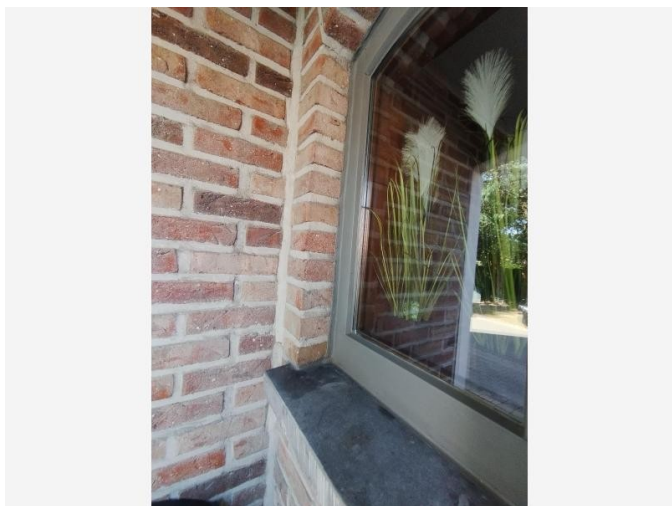
De mastiek werd gecontroleerd en als niet-asbesthoudend beschouwd. (zacht en elastisch)

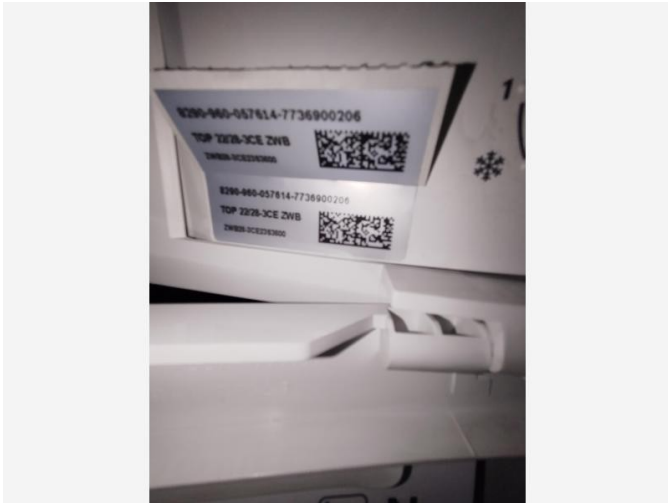
Bouwjaar toestel: 2019.

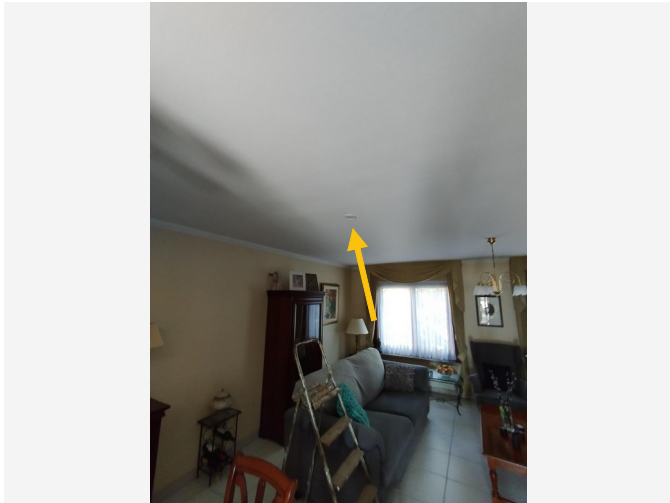
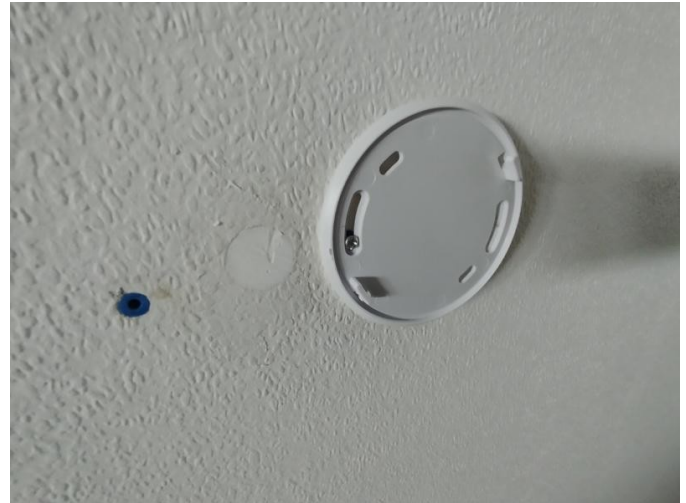
## Fiche 6: Plafondpleister.

### Conclusie

Geen asbest

| # | Type | Referentie | Resultaat |
|---|---|---|---|
| 6.1 | Mengmonster | 002 | Geen asbest |

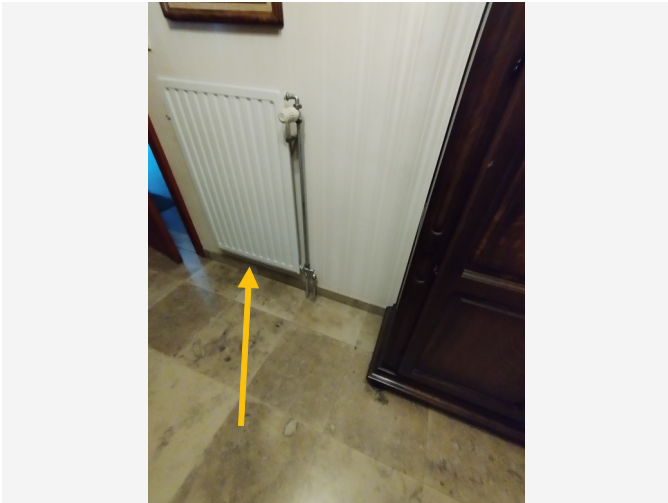
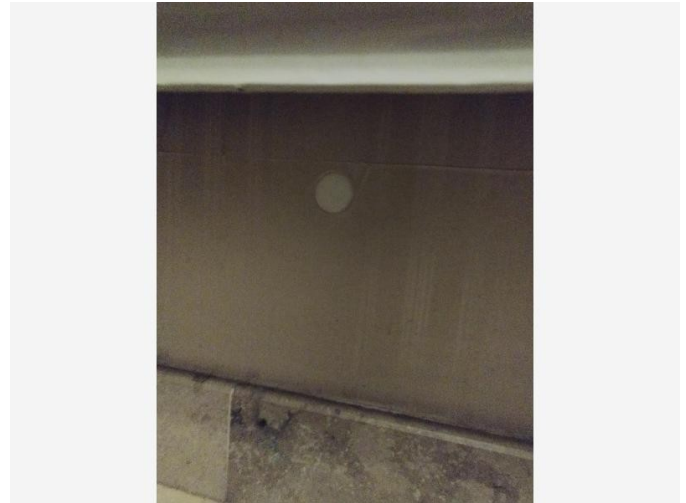
## Fiche 7: Muurpleister

### Conclusie

Geen asbest

| # | Type | Referentie | Resultaat |
|---|---|---|---|
| 7.1 | Mengmonster | 001 | Geen asbest |
