Asbestinventarisatetest

Peperstraat 87, 9900 Eeklo

Attestnummer : 20240810-000048.000

Uitgegeven op : 10.08.2024

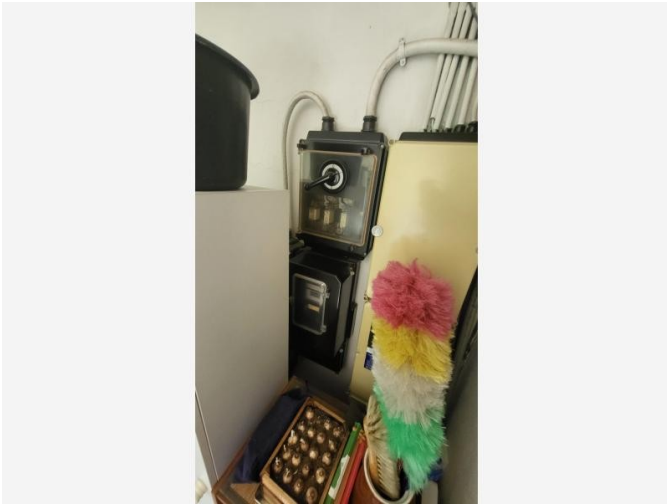
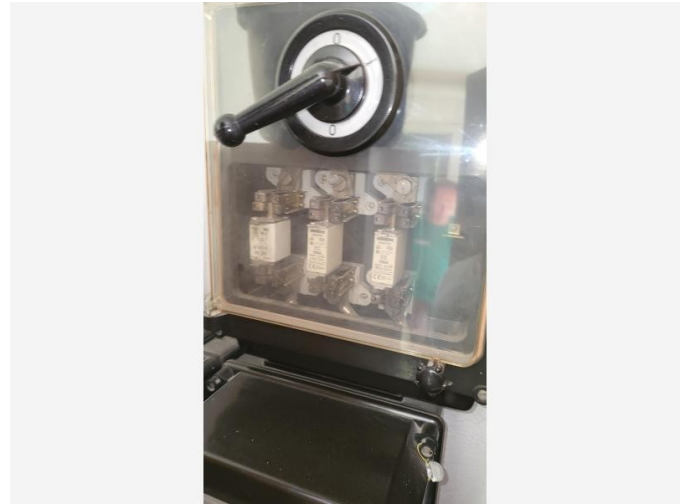
Conclusie

Actie

Het asbestmateriaal valt onder de mijlpaal van 2034.

Eindbeoordeling materiaalrisico	Zeer laag materiaalrisico en/of zeer lage kans op vezelvrijgave
---------------------------------	---

Gebondenheid	Categorie 2: niet-hechtgebonden met matrix
Asbestsoort (vezeltype)	Crocidoliet aanwezig
Asbestconcentratie	Hoog ($\geq 50\%$)
Afschermingsgraad van het gehele materiaal	Stootvaste afscherming of omkasting
Toestand van het materiaal	Onbeschadigd, niet verweerd

Beschrijving	Meszekeringen
Omgeving	Binnen
Primaire drager	Communicatie en elektrische infrastructuur en uitrusting
Asbestmateriaal	Meszekering
Bindmiddel van asbestmateriaal	Karton - papier - viltachtig
Gebondenheid op basis van bindmiddel	Niet-hechtgebonden
Hoeveelheid (aantal)	<ul style="list-style-type: none">• 3 stuks
Totaal aantal stuks	3 stuks
Eenvoudig bereikbaar	Ja
Bevestigingswijze	<ul style="list-style-type: none">• Genageld, geniet
Identificatiemethode	Vaststelling zonder monstername
Destructieve handeling voor identificatie	Nee

Verwijderen

- Zorg voor een veilig beheer. Vermijd het beschadigen van het asbestmateriaal. Controleer de toestand jaarlijks op wijzigingen.

- Eenvoudige handelingen: mag via doe-het-zelf of door werknemer(s) met opleidingsattest eenvoudige handelingen
Eenvoudig los te wringen.

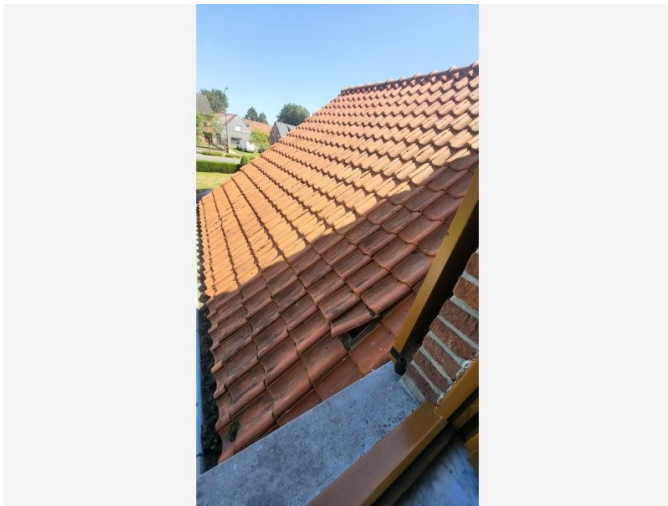
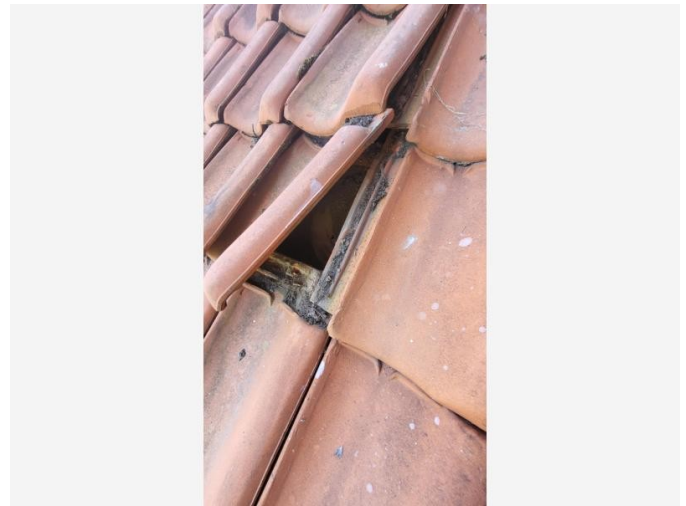
Het asbestmateriaal valt onder de mijlpaal van 2040.

Eindbeoordeling materiaalisico	Laag materiaalisico en/of verlaagde kans op vezelvrijgave
--------------------------------	---

Gebondenheid	Categorie 1: hechtgebonden in oorsprong
Asbestsoort (vezeltype)	Alleen chrysotiel
Asbestconcentratie	Laag (< 50%)
Afschermingsgraad van het gehele materiaal	Geheel of deels vrij aan de buitenlucht
Toestand van het materiaal	Licht beschadigd, licht verweerd. Intact calciumsilicaatmateriaal of categorie III 'gebondenheid'

#	Type	Referentie	Resultaat
3.1	Puntmonster	MM04	Chrysotiel

Beschrijving	Onderdak
Omgeving	Buiten
Primaire drager	Schuin dak
Asbestmateriaal	Plaat, paneel, tablet - Type Menuiserite
Bindmiddel van asbestmateriaal	Cement
Gebondenheid op basis van bindmiddel	Hecht
Hoeveelheid (oppervlakte - dikte - aantal)	<ul style="list-style-type: none">• 150,00 m² - 0,50 cm - 1 stuk
Totaal volume	0,75 m ³
Eenvoudig bereikbaar	Nee <ul style="list-style-type: none">• Het asbestmateriaal is bedekt (uitgezonderd laag verf, coating, behang, kunststof, textiel) en het wegnemen van het bedekkende materiaal kan niet zonder het bedekkende materiaal te beschadigen.
Bevestigingswijze	<ul style="list-style-type: none">• Genageld, geniet
Identificatiemethode	Vaststelling met monsternamen
Destructieve handeling voor identificatie	Nee

Zorgvuldig beheren

- Zorg voor een veilig beheer. Vermijd het beschadigen van het asbestmateriaal. Controleer de toestand jaarlijks op wijzigingen.
- Zorg voor een veilig beheer en verwijder dit asbestmateriaal wanneer het bij werken eenvoudig bereikbaar wordt. Controleer de toestand jaarlijks op wijzigingen.

- Eenvoudige handelingen: mag via doe-het-zelf of door werknemer(s) met opleidingsattest eenvoudige handelingen
Als het asbestverdachte materiaal volledig intact is en er geen vrije asbestvezels zichtbaar zijn, is er geen wettelijke verplichting om dit door een gecertificeerde firma te laten verwijderen. In principe kunt u dit materiaal zelf verwijderen met de nodige veiligheidsmaatregelen om uzelf en uw omgeving te beschermen. Het is van groot belang dat het materiaal tijdens de verwijdering intact blijft en er geen asbestvezels vrijkomen.

1. Verwijder de dakbedekking.
2. Verwijder de panlatten voorzichtig met een klauwhamer.
3. Maak de bevestigingsnagels van de onderdakplaten los met een klauwhamer en een blokje hout eronder om beschadiging te voorkomen.
4. Maak de onderdakplaten een voor een los in hun geheel.
5. Stapel de onderdakplaten een voor een voorzichtig in een asbestafvalzak (niet breken).
6. Het asbestafval kunt u brengen naar een erkend recyclagepark of bij een geregistreerde asbestinzamelaar.

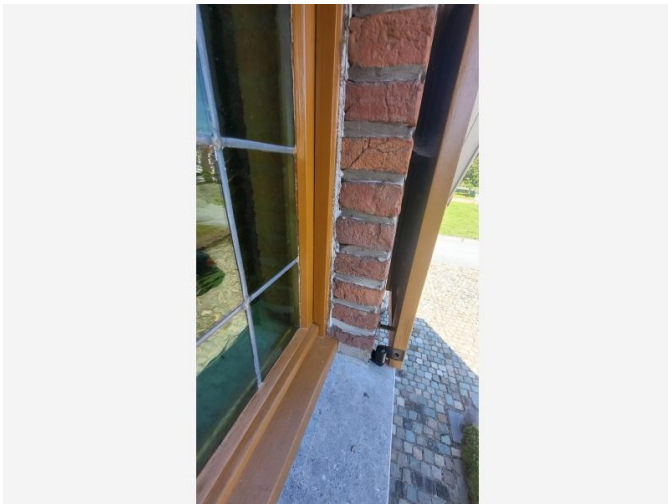
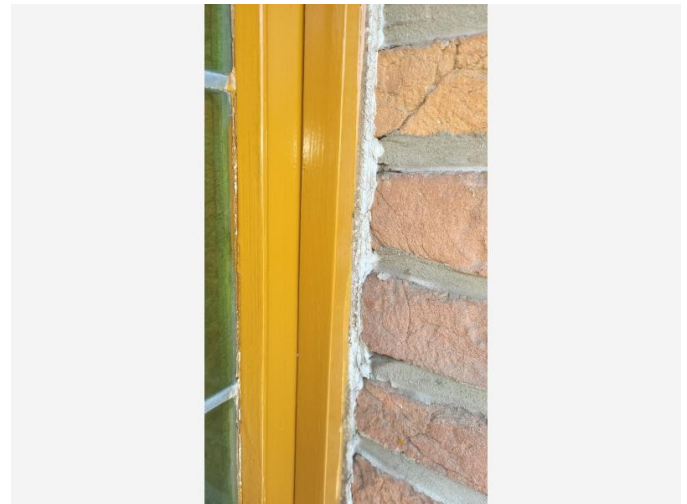
Het asbestmateriaal valt onder de mijlpaal van 2040.

Eindbeoordeling materiaalrisico	Laag materiaalrisico en/of verlaagde kans op vezelvrijgave
---------------------------------	--

Gebondenheid	Categorie 1: hechtgebonden in oorsprong
Asbestsoort (vezeltype)	Alleen chrysotiel
Asbestconcentratie	Laag (< 50%)
Afschermingsgraad van het gehele materiaal	Geheel of deels vrij aan de buitenlucht
Toestand van het materiaal	Licht beschadigd, licht verweerd. Intact calciumsilicaatmateriaal of categorie III 'gebondenheid'

#	Type	Referentie	Resultaat
4.1	Puntmonster	MM03	Chrysotiel

Beschrijving	Mastiek schrijnwerk-metselwerk verdieping
Omgeving	Buiten
Primaire drager	Wandopening verticaal (raam, deur, ...)
Asbestmateriaal	In-situ afwerkingslagen - Pasta, stopverf, voegsel, stopsel, vulsel, mastiek, katten, ...
Bindmiddel van asbestmateriaal	Kitten, mastiek, pasta
Gebondenheid op basis van bindmiddel	Hecht
Hoeveelheid (gewicht - aantal)	<ul style="list-style-type: none">• 1,00 kg - 1 stuk
Totaal gewicht	1,00 kg
Eenvoudig bereikbaar	Ja
Bevestigingswijze	<ul style="list-style-type: none">• Verlijmd, ingegoten, versmeerd
Identificatiemethode	Vaststelling met monstername
Destructieve handeling voor identificatie	Nee

Zorgvuldig beheren

- Zorg voor een veilig beheer. Vermijd het beschadigen van het asbestmateriaal. Controleer de toestand jaarlijks op wijzigingen.

- Eenvoudige handelingen: mag via doe-het-zelf of door werknemer(s) met opleidingsattest eenvoudige handelingen
Te verwijderen met weinig risico op vrijgave van asbestvezels.

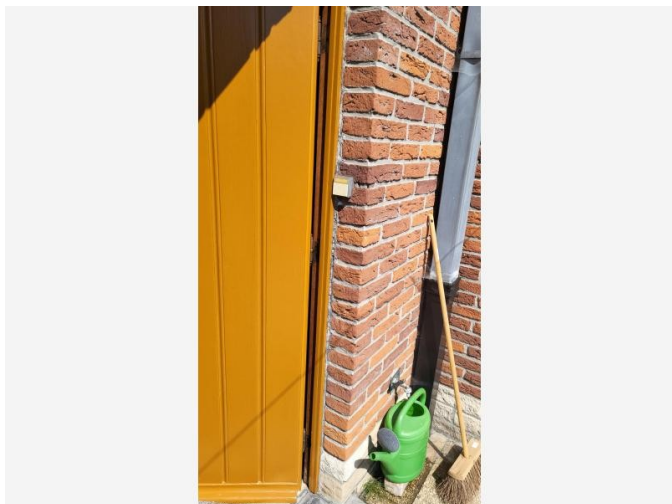
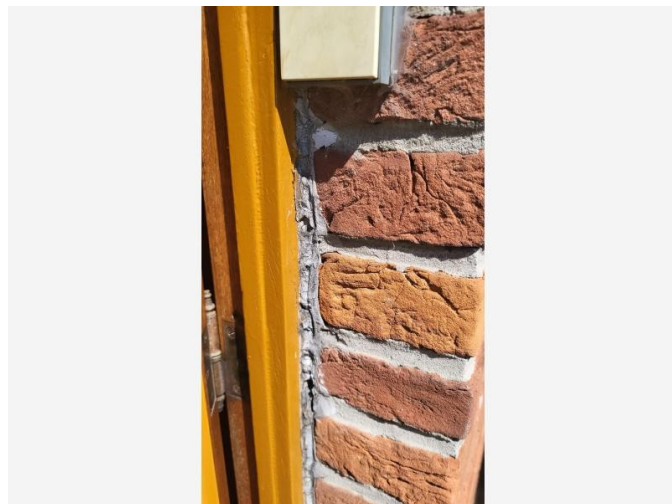
Het asbestmateriaal valt onder de mijlpaal van 2040.

Eindbeoordeling materiaalrisico	Laag materiaalrisico en/of verlaagde kans op vezelvrijgave
---------------------------------	--

Gebondenheid	Categorie 1: hechtgebonden in oorsprong
Asbestsoort (vezeltype)	Alleen chrysotiel
Asbestconcentratie	Laag (< 50%)
Afschermingsgraad van het gehele materiaal	Geheel of deels vrij aan de buitenlucht
Toestand van het materiaal	Licht beschadigd, licht verweerd. Intact calciumsilicaatmateriaal of categorie III 'gebondenheid'

#	Type	Referentie	Resultaat
5.1	Puntmonster	MM05	Chrysotiel

Beschrijving	Mastiek schrijnwerk-metselwerk gelijkvloers
Omgeving	Buiten
Primaire drager	Wandopening verticaal (raam, deur, ...)
Asbestmateriaal	In-situ afwerkingslagen - Pasta, stopverf, voegsel, stopsel, vulsel, mastiek, katten, ...
Bindmiddel van asbestmateriaal	Kitten, mastiek, pasta
Gebondenheid op basis van bindmiddel	Hecht
Hoeveelheid (gewicht - aantal)	<ul style="list-style-type: none">• 1,00 kg - 1 stuk
Totaal gewicht	1,00 kg
Eenvoudig bereikbaar	Ja
Bevestigingswijze	<ul style="list-style-type: none">• Verlijmd, ingegoten, versmeerd
Identificatiemethode	Vaststelling met monstername
Destructieve handeling voor identificatie	Nee

Zorgvuldig beheren

- Zorg voor een veilig beheer. Vermijd het beschadigen van het asbestmateriaal. Controleer de toestand jaarlijks op wijzigingen.

- Eenvoudige handelingen: mag via doe-het-zelf of door werknemer(s) met opleidingsattest eenvoudige handelingen
Te verwijderen met weinig risico op vrijgave van asbestvezels.

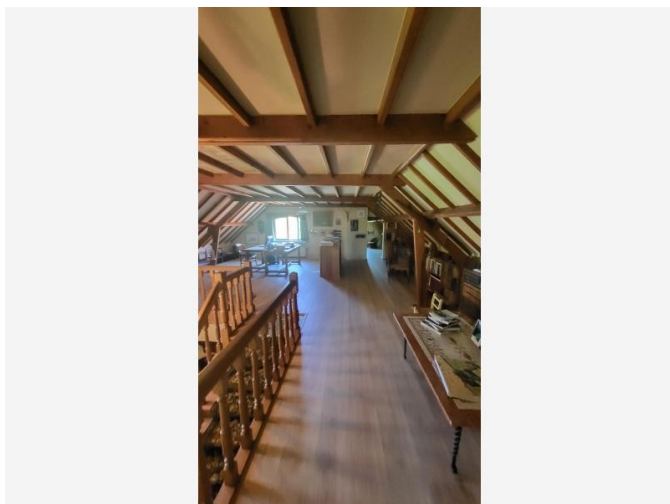
PVC/HOUT bevat nooit asbest. deskundige kan geen uitspraak doen over onderliggende materialen.

Identificatiemethode	Vaststelling & expertise (niet-asbestverdacht)
----------------------	--

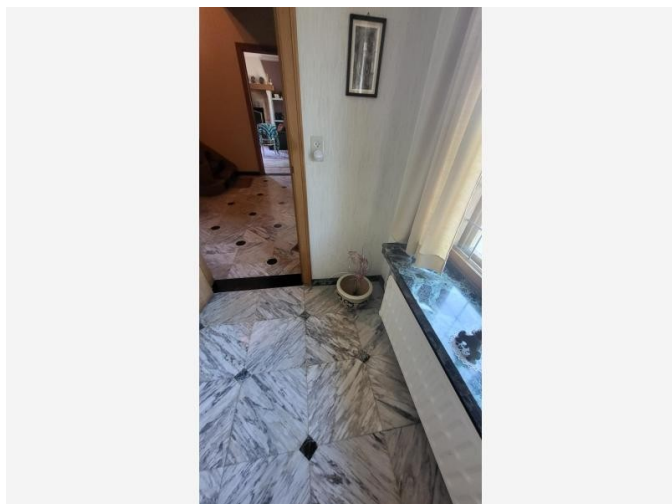
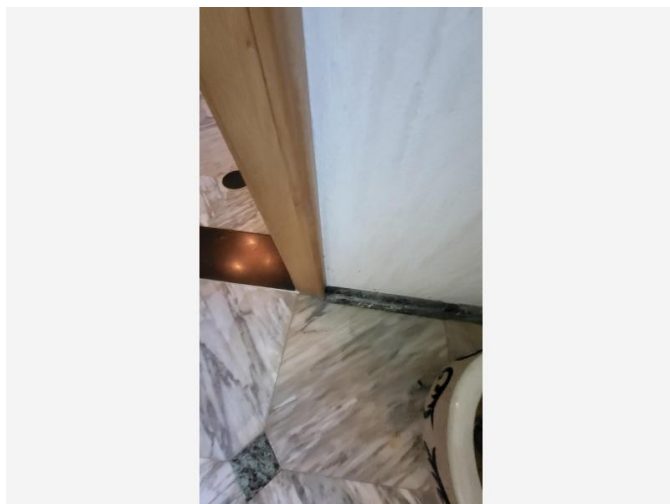
Geen asbest

#	Type	Referentie	Resultaat
7.1	Mengmonster	MM01	Geen asbest

Beschrijving	Pleisterwerk muren
Omgeving	Binnen
Primaire drager	Binnenwand
Bindmiddel van materiaal	Gips - kalk
Gebondenheid op basis van bindmiddel	Niet-hechtgebonden
Hoeveelheid (oppervlakte - dikte - aantal)	• 400,00 m ² - 0,50 cm - 1 stuk
Totaal volume	2,00 m ³
Identificatiemethode	Vaststelling met monsternamen
Destructieve handeling voor identificatie	Nee

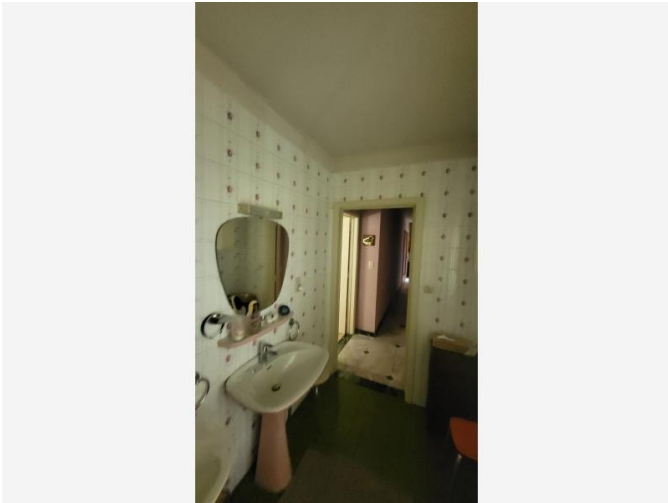
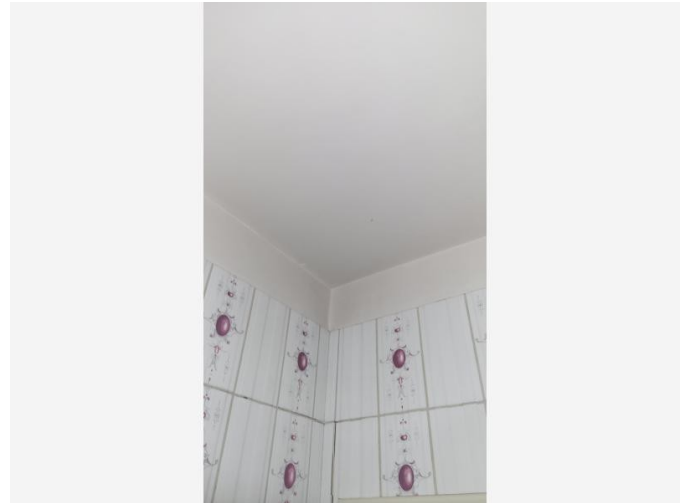
Fiche 8: Pleisterwerk plafond

Geen asbest

#	Type	Referentie	Resultaat
8.1	Mengmonster	MM02	Geen asbest

Beschrijving	Pleisterwerk plafond
Omgeving	Binnen
Primaire drager	Plafond
Bindmiddel van materiaal	Gips - kalk
Gebondenheid op basis van bindmiddel	Niet-hechtgebonden
Hoeveelheid (oppervlakte - dikte - aantal)	• 100,00 m ² - 0,50 cm - 1 stuk
Totaal volume	0,50 m ³
Identificatiemethode	Vaststelling met monstername
Destructieve handeling voor identificatie	Nee
