# Asbestinventarisatetest

Stuivenbergstraat 31, 8870 Izegem

Attestnummer : 20231005-000539.000

## Niet-asbestveilig

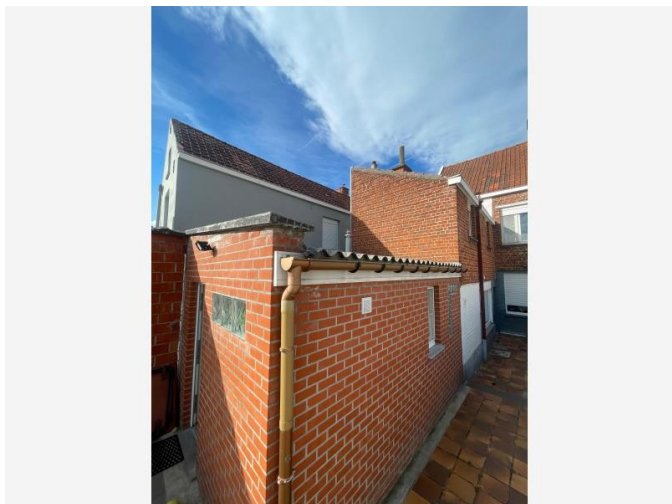
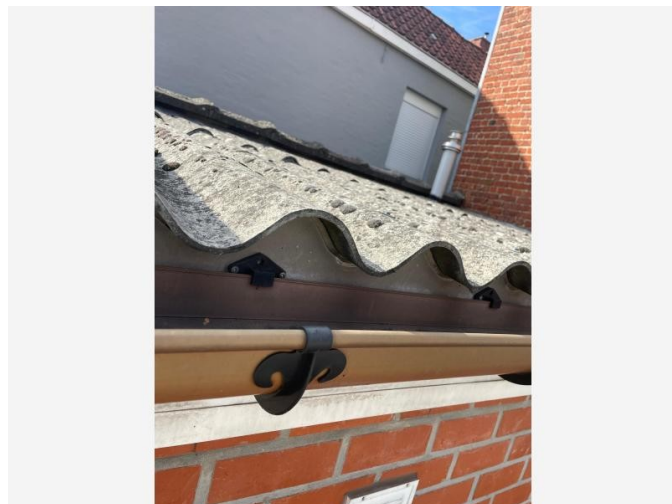
Het asbestmateriaal valt onder de mijlpaal van 2034.

Verwijderen

Eindbeoordeling materiaalrisico	Laag materiaalrisico en/of verlaagde kans op vezelvrijgave
---------------------------------	--

Gebondenheid	Categorie 1: hechtgebonden in oorsprong
Asbestsoort (vezeltype)	Crocidoliet aanwezig
Asbestconcentratie	Laag (< 50%)
Afschermingsgraad van het gehele materiaal	Geheel of deels vrij aan de buitenlucht
Toestand van het materiaal	Licht beschadigd, licht verweerd. Intact materiaal type Pical – asbestboard of categorie III 'gebondenheid'

Beschrijving	003 golfplaten
Omgeving	Buiten
Primaire drager	Schuin dak
Asbestmateriaal	Dak- en gevelbekleding - Golfplaat
Bindmiddel van asbestmateriaal	Cement
Gebondenheid op basis van bindmiddel	Hecht
Hoeveelheid (oppervlakte - aantal)	<ul style="list-style-type: none"><li>• 24,00 m<sup>2</sup> - 1 stuk</li></ul>
Totale oppervlakte	24,00 m <sup>2</sup>
Eenvoudig bereikbaar	Ja
Bevestigingswijze	<ul style="list-style-type: none"><li>• Geschroefd</li></ul>
Identificatiemethode	Vaststelling zonder monsternamen

- Zorg voor een veilig beheer. Vermijd het beschadigen van het asbestmateriaal. Controleer de toestand jaarlijks op wijzigingen.
- Verwijder dit asbestmateriaal zo snel mogelijk. Volg de toestand goed op.

- Eenvoudige handelingen: mag via doe-het-zelf of door werknemer(s) met opleidingsattest eenvoudige handelingen  
De golfplaten dienen op hun geheel verwijderd te worden.

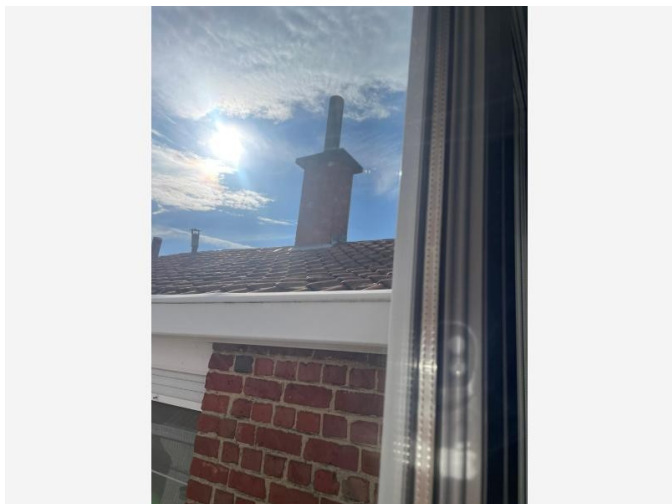
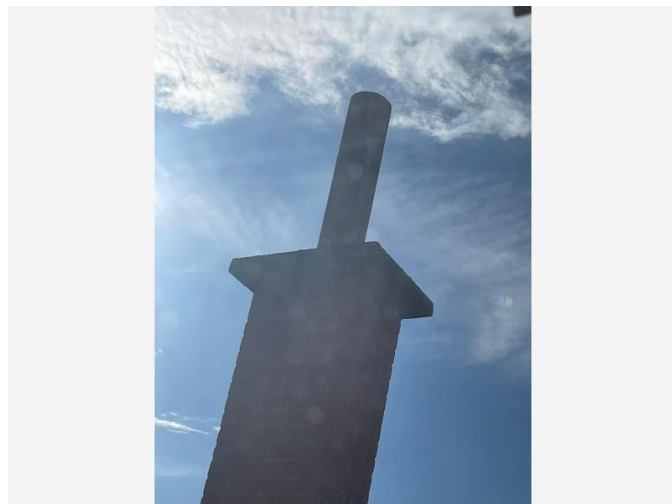
Het asbestmateriaal valt onder de mijlpaal van 2034.

Verwijderen

Eindbeoordeling materiaalrisico	Laag materiaalrisico en/of verlaagde kans op vezelvrijgave
---------------------------------	--

Gebondenheid	Categorie 1: hechtgebonden in oorsprong
Asbestsoort (vezeltype)	Crocidoliet aanwezig
Asbestconcentratie	Laag (< 50%)
Afschermingsgraad van het gehele materiaal	Geheel of deels vrij aan de buitenlucht
Toestand van het materiaal	Licht beschadigd, licht verweerd. Intact materiaal type Pical – asbestboard of categorie III 'gebondenheid'

Beschrijving	002 rookgasafvoer
Omgeving	Buiten
Primaire drager	Schuin dak
Asbestmateriaal	Rookgaskanaal
Bindmiddel van asbestmateriaal	Cement
Gebondenheid op basis van bindmiddel	Hecht
Hoeveelheid (lengte - omtrek - dikte - aantal)	• 1,20 m - 20,00 cm - 1,00 cm - 1 stuk
Totaal volume	0,002 m <sup>3</sup>
Eenvoudig bereikbaar	Ja

- Zorg voor een veilig beheer. Vermijd het beschadigen van het asbestmateriaal. Controleer de toestand jaarlijks op wijzigingen.
- Verwijder dit asbestmateriaal zo snel mogelijk. Volg de toestand goed op.

- Eenvoudige handelingen: mag via doe-het-zelf of door werknemer(s) met opleidingsattest eenvoudige handelingen  
De buis dient op zijn geheel verwijderd te worden.
- Eenvoudige handelingen: enkel door erkend asbestverwijderaar  
Als de buis niet op zijn geheel verwijderd kan worden dient een erkende verwijderaar deze te verwijderen.

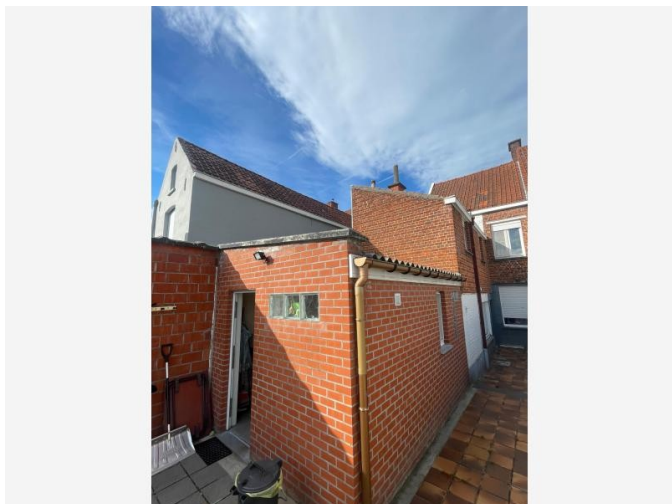
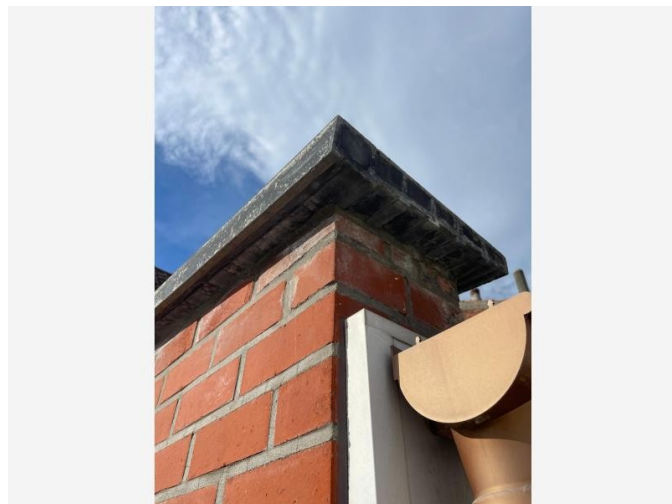
Het asbestmateriaal valt onder de mijlpaal van 2040.

Zorgvuldig beheren

Eindbeoordeling materiaalrisico	Laag materiaalrisico en/of verlaagde kans op vezelvrijgave
---------------------------------	--

Gebondenheid	Categorie 1: hechtgebonden in oorsprong
Asbestsoort (vezeltype)	Crocidoliet aanwezig
Asbestconcentratie	Laag (< 50%)
Afschermingsgraad van het gehele materiaal	Geheel of deels vrij aan de buitenlucht
Toestand van het materiaal	Licht beschadigd, licht verweerd. Intact materiaal type Pical – asbestboard of categorie III 'gebondenheid'

Beschrijving	004 deksteen
Omgeving	Buiten
Primaire drager	Wand buitenschil
Asbestmateriaal	Deksteen, muurkap - Hol
Bindmiddel van asbestmateriaal	Cement
Gebondenheid op basis van bindmiddel	Hecht
Hoeveelheid (oppervlakte - dikte - aantal)	• 4,00 m <sup>2</sup> - 4,00 cm - 1 stuk
Totaal volume	0,16 m <sup>3</sup>
Eenvoudig bereikbaar	Ja
Bevestigingswijze	• Verlijmd, ingegoten, versmeerd
Identificatiemethode	Vaststelling zonder monsternamen

- Zorg voor een veilig beheer. Vermijd het beschadigen van het asbestmateriaal. Controleer de toestand jaarlijks op wijzigingen.

- Eenvoudige handelingen: mag via doe-het-zelf of door werknemer(s) met opleidingsattest eenvoudige handelingen  
De dekstenen dienen op hun geheel verwijderd te worden.

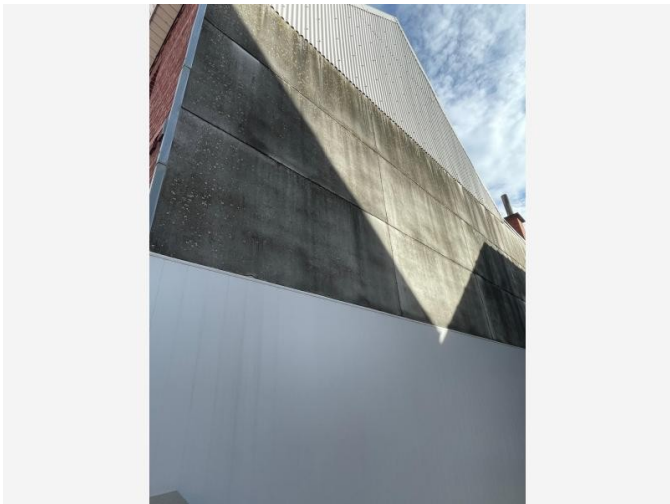
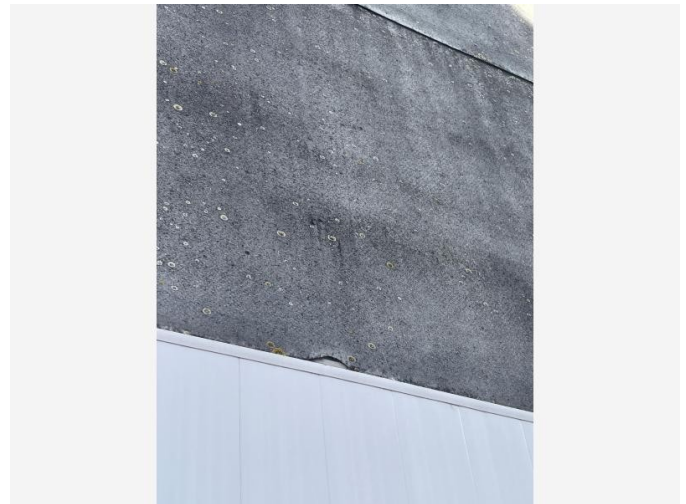
Het asbestmateriaal valt onder de mijlpaal van 2040.

Zorgvuldig beheren

Eindbeoordeling materiaalrisico	Laag materiaalrisico en/of verlaagde kans op vezelvrijgave
---------------------------------	--

Gebondenheid	Categorie 1: hechtgebonden in oorsprong
Asbestsoort (vezeltype)	Crocidoliet aanwezig
Asbestconcentratie	Laag (< 50%)
Afschermingsgraad van het gehele materiaal	Geheel of deels vrij aan de buitenlucht
Toestand van het materiaal	Licht beschadigd, licht verweerd. Intact materiaal type Pical – asbestboard of categorie III 'gebondenheid'

Beschrijving	005 plaatmateriaal
Omgeving	Buiten
Primaire drager	Wand buitenschil
Asbestmateriaal	Plaat, paneel, tablet - Generiek
Bindmiddel van asbestmateriaal	Cement
Gebondenheid op basis van bindmiddel	Hecht
Hoeveelheid (oppervlakte - dikte - aantal)	• 55,00 m <sup>2</sup> - 0,60 cm - 1 stuk
Totaal volume	0,33 m <sup>3</sup>
Eenvoudig bereikbaar	Ja
Bevestigingswijze	• Onbekend
Identificatiemethode	Vaststelling zonder monsternamen

- Zorg voor een veilig beheer. Vermijd het beschadigen van het asbestmateriaal. Controleer de toestand jaarlijks op wijzigingen.

- Eenvoudige handelingen: mag via doe-het-zelf of door werknemer(s) met opleidingsattest eenvoudige handelingen  
De platen dienen op zijn geheel verwijderd te worden.
- Eenvoudige handelingen: enkel door erkend asbestverwijderaar  
Als men de platen niet op zijn geheel kan verwijderen, dient een erkend verwijderaar deze te verwijderen.

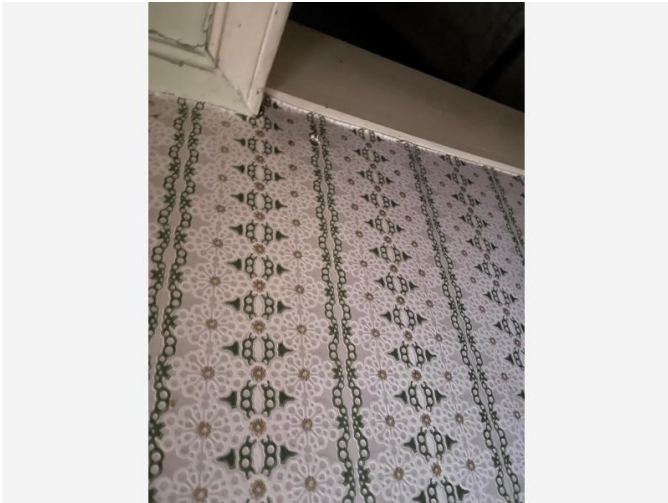
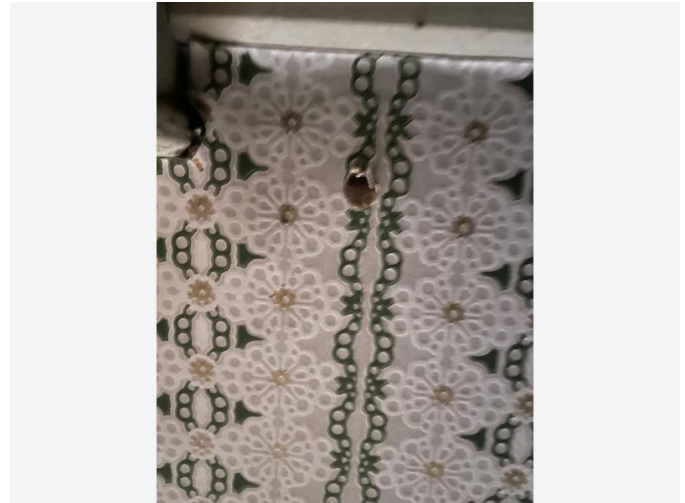
Geen asbest

#	Type	Referentie	Resultaat
5.1	Mengmonster	001 pleisterwerk wanden	Geen asbest

Beschrijving	001 pleisterwerk
Omgeving	Binnen
Primaire drager	Binnenwand
