Asbestinventarisatetest

Petuniaslaan 7, 8670 Koksijde

Attestnummer : 20240102-000170.002

Uitgegeven op : 11.01.2024

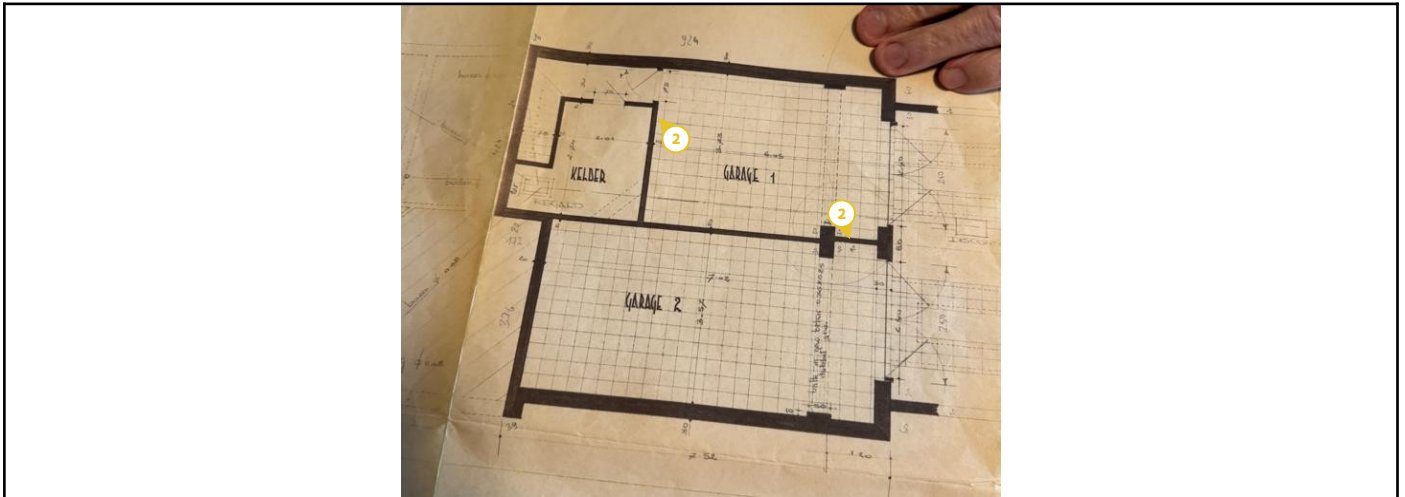
Plan 1.1: plattegrond kelder

Beschrijving	Type	Actie
2. bakeliet schakelaars	Asbestmateriaal	Zorgvuldig beheren

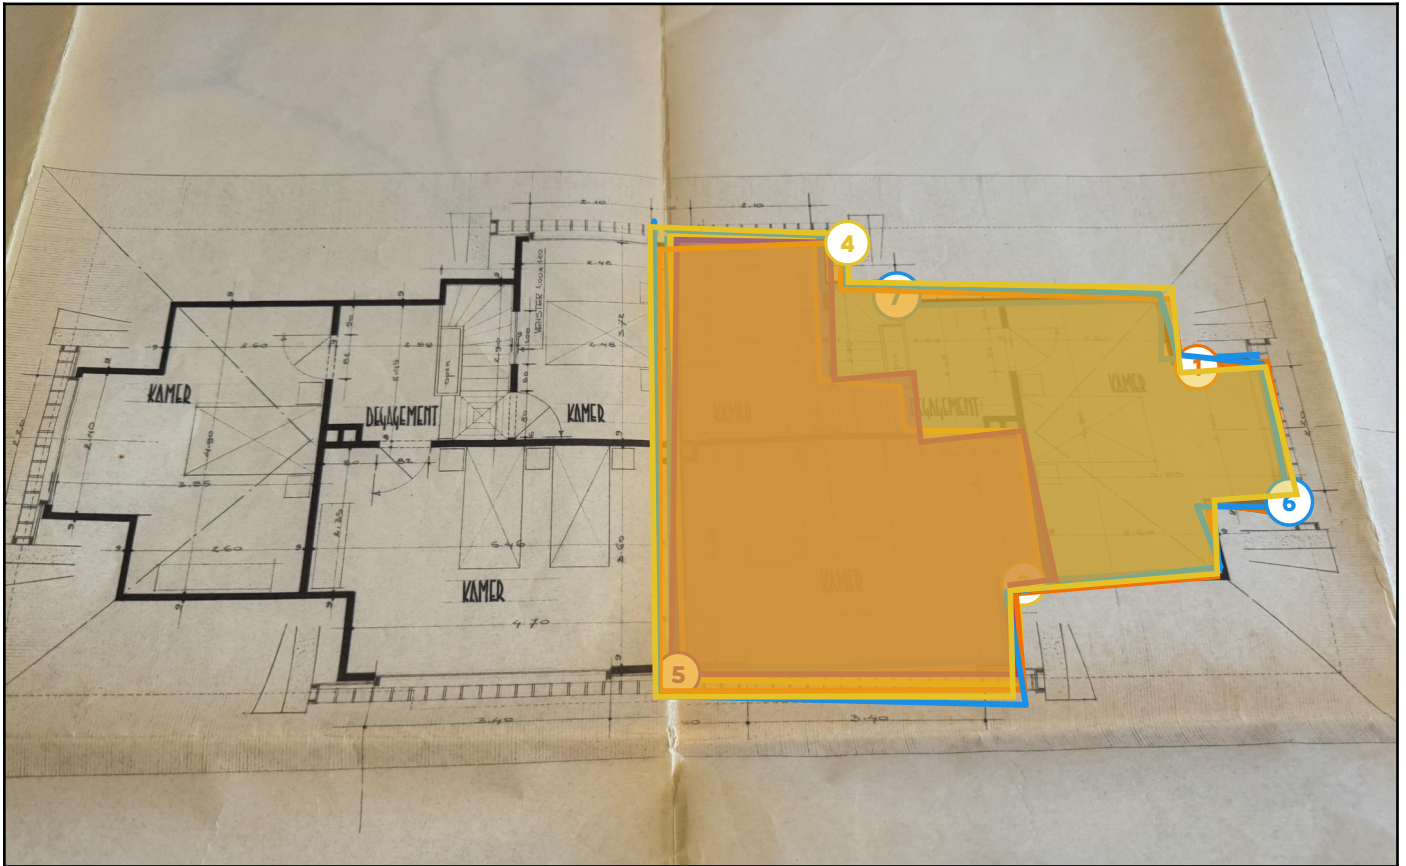
Plan 1.3: eerste verdieping

Beschrijving	Type	Actie
1. leien dakbedekking	Asbestmateriaal	Verwijderen
3. vinyltegels	Asbestmateriaal	Zorgvuldig beheren
4. onderdakplaten	Asbestmateriaal	Zorgvuldig beheren
5. hechtingslaag vinyltegels	Advies	-
6. pleisterwerk wand	Geen asbest	-
7. pleisterwerk plafond	Geen asbest	-

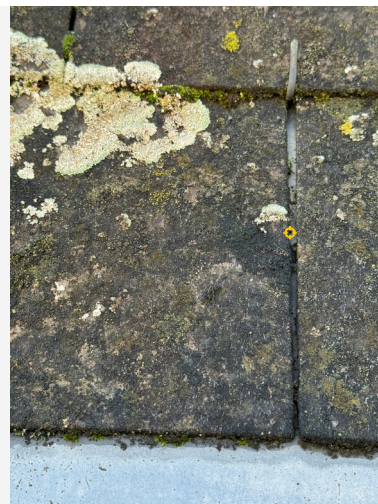
Het asbestmateriaal valt onder de mijlpaal van 2034.

Eindbeoordeling materiaalrisico	Laag materiaalrisico en/of verlaagde kans op vezelvrijgave
---------------------------------	--

Gebondenheid	Categorie 1: hechtgebonden in oorsprong
Asbestsoort (vezeltype)	Alleen chrysotiel
Asbestconcentratie	Laag (< 50%)
Afschermingsgraad van het gehele materiaal	Geheel of deels vrij aan de buitenlucht
Toestand van het materiaal	Licht beschadigd, licht verweerd. Intact materiaal type Pical – asbestboard of categorie III 'gebondenheid'

#	Type	Referentie	Resultaat
1.1	Puntmonster	3	Chrysotiel

Beschrijving	leien dakbedekking
Omgeving	Buiten
Primaire drager	Schuin dak
Asbestmateriaal	Dak- en gevelbekleding - Lei, shingle
Bindmiddel van asbestmateriaal	Cement
Gebondenheid op basis van bindmiddel	Hecht
Hoeveelheid (oppervlakte - aantal)	• 75,00 m ² - 1 stuk

Totale oppervlakte	75,00 m ²
Eenvoudig bereikbaar	Ja
Bevestigingswijze	<ul style="list-style-type: none">• Geklemd
Identificatiemethode	Vaststelling met monstername
Destructieve handeling voor identificatie	Nee

Verwijderen

- Verwijder dit asbestmateriaal zo snel mogelijk. Volg de toestand goed op.
- Hemelwater dat afspoelt van asbestcement daken of gevels kan asbestdeeltjes bevatten. Gebruik het enkel voor gesloten circuits (bv. spoelen toiletten). Reinig na het vervangen van het dak of de gevel de dakgoten en regenwaterput of -ton om asbesthoudend sediment of slib te verwijderen

- Eenvoudige handelingen: mag via doe-het-zelf of door werknemer(s) met opleidingsattest eenvoudige handelingen leien bevestigd met haken. Verwijderen mits de nodige voorzorgen (PBM).

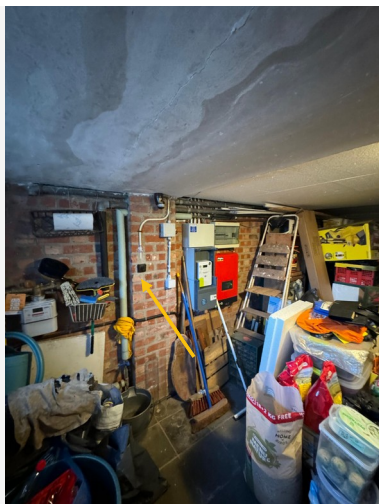
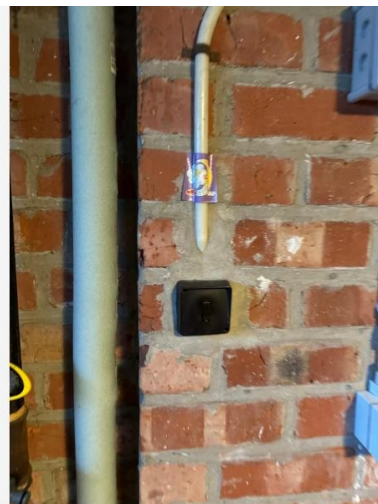
Het asbestmateriaal valt onder de mijlpaal van 2040.

Eindbeoordeling materiaalisico	Laag materiaalisico en/of verlaagde kans op vezelvrijgave
--------------------------------	---

Gebondenheid	Categorie 1: hechtgebonden in oorsprong
Asbestsoort (vezeltype)	Crocidoliet aanwezig
Asbestconcentratie	Laag (< 50%)
Afschermingsgraad van het gehele materiaal	Geheel of deels (ook) vrij aan de binnenlucht
Toestand van het materiaal	Onbeschadigd, niet verweerd

Beschrijving	bakeliet schakelaars
Omgeving	Binnen
Primaire drager	Communicatie en elektrische infrastructuur en uitrusting
Asbestmateriaal	Plaat, paneel, tablet - Type Bakeliet
Bindmiddel van asbestmateriaal	Kunststof of -hars
Gebondenheid op basis van bindmiddel	Hecht
Hoeveelheid (oppervlakte - dikte - aantal)	• 0,25 m ² - 0,98 cm - 1 stuk
Totaal volume	0,002 m ³
Eenvoudig bereikbaar	Ja
Bevestigingswijze	• Geschroefd
Identificatiemethode	Vaststelling zonder monsternamen

Zorgvuldig beheren

- Zorg voor een veilig beheer. Vermijd het beschadigen van het asbestmateriaal. Controleer de toestand jaarlijks op wijzigingen.

- Eenvoudige handelingen: mag via doe-het-zelf of door werknemer(s) met opleidingsattest eenvoudige handelingen mits de nodige voorzorgen (PBM)

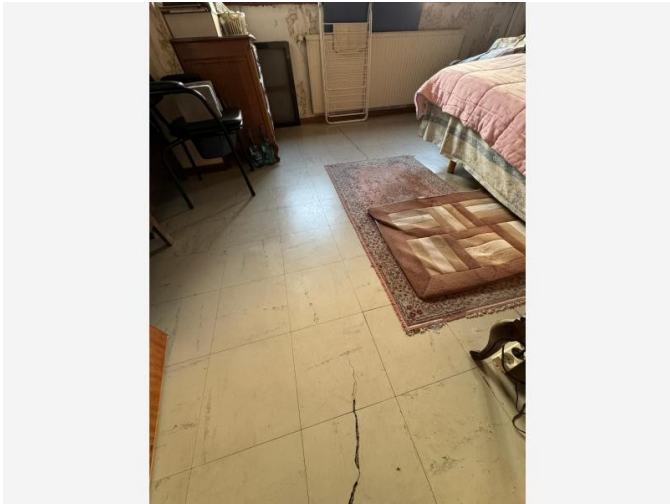
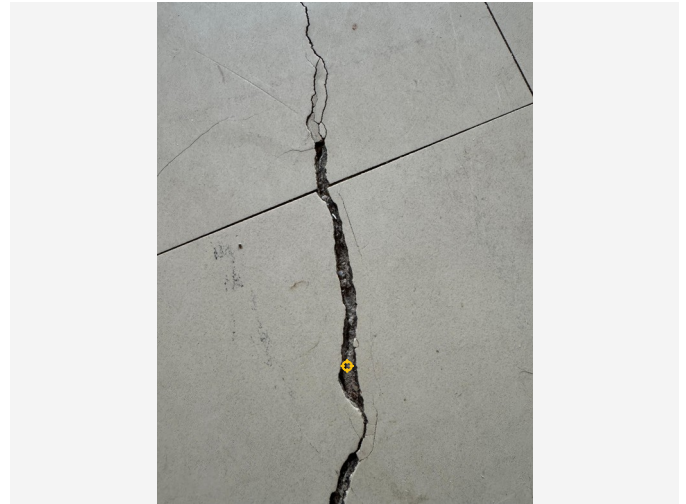
Het asbestmateriaal valt onder de mijlpaal van 2040.

Eindbeoordeling materiaalrisico	Laag materiaalrisico en/of verlaagde kans op vezelvrijgave
---------------------------------	--

Gebondenheid	Categorie 1: hechtgebonden in oorsprong
Asbestsoort (vezeltype)	Alleen chrysotiel
Asbestconcentratie	Laag (< 50%)
Afschermingsgraad van het gehele materiaal	Geheel of deels (ook) vrij aan de binnenlucht
Toestand van het materiaal	Licht beschadigd, licht verweerd. Intact materiaal type Pical – asbestboard of categorie III 'gebondenheid'

#	Type	Referentie	Resultaat
3.1	Puntmonster	5	Chrysotiel

Beschrijving	vinyltegels
Omgeving	Binnen
Primaire drager	Vloer
Asbestmateriaal	Prefab - afwerking - Tegel
Bindmiddel van asbestmateriaal	Kunststof of -hars
Gebondenheid op basis van bindmiddel	Hecht
Hoeveelheid (oppervlakte - dikte - aantal)	• 50,00 m ² - 1,00 cm - 1 stuk

Totaal volume	0,50 m ³
Eenvoudig bereikbaar	Ja
Bevestigingswijze	<ul style="list-style-type: none">• Verlijmd, ingegoten, versmeerd
Identificatiemethode	Vaststelling met monstername
Destructieve handeling voor identificatie	Nee
Opmerking	hoeveelheden bij benadering

Zorgvuldig beheren

- Zorg voor een veilig beheer. Vermijd het beschadigen van het asbestmateriaal. Controleer de toestand jaarlijks op wijzigingen.

- Hermetische zone (erkend asbestverwijderaar)
Voor het verwijderen van asbesthoudende tegels en lijmlagen dient de techniek van de hermetisch afgesloten zone toegepast te worden. Deze verwijderingsmethode mag enkel uitgevoerd worden door een erkend asbestverwijderaar.

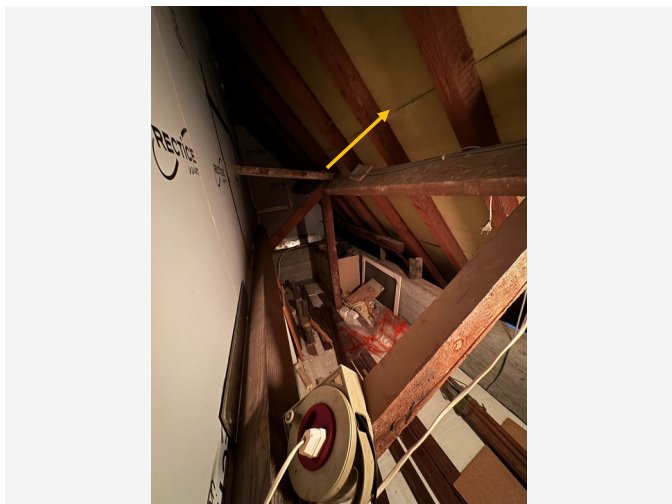
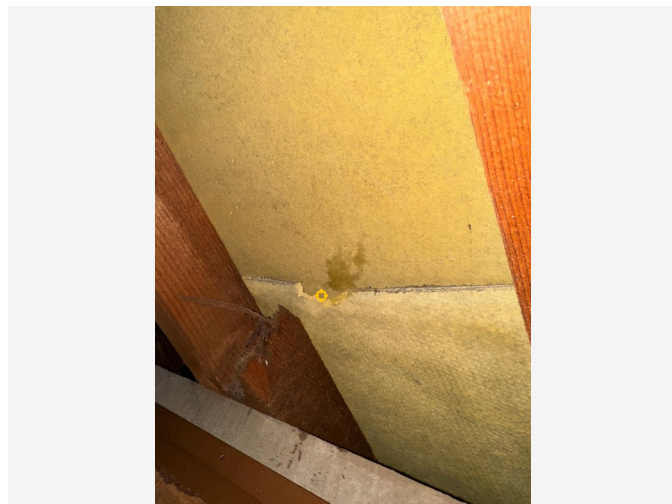
Het asbestmateriaal valt onder de mijlpaal van 2040.

Eindbeoordeling materiaalrisico	Zeer laag materiaalrisico en/of zeer lage kans op vezelvrijgave
---------------------------------	---

Gebondenheid	Categorie 1: hechtgebonden in oorsprong
Asbestsoort (vezeltype)	Alleen chrysotiel
Asbestconcentratie	Laag (< 50%)
Afschermingsgraad van het gehele materiaal	Geheel of deels (ook) vrij aan de binnenlucht
Toestand van het materiaal	Onbeschadigd, niet verweerd

#	Type	Referentie	Resultaat
4.1	Puntmonster	4	Chrysotiel

Beschrijving	onderdakplaten
Omgeving	Binnen
Primaire drager	Schuin dak
Asbestmateriaal	Plaat, paneel, tablet - Type Menuiserite
Bindmiddel van asbestmateriaal	Cement
Gebondenheid op basis van bindmiddel	Hecht
Hoeveelheid (oppervlakte - dikte - aantal)	• 100,00 m ² - 1,00 cm - 1 stuk
Totaal volume	1,00 m ³

Eenvoudig bereikbaar	Nee <ul style="list-style-type: none">Het asbestmateriaal is bedekt (uitgezonderd laag verf, coating, behang, kunststof, textiel) en het wegnemen van het bedekkende materiaal kan niet zonder het bedekkende materiaal te beschadigen.
Bevestigingswijze	<ul style="list-style-type: none">Onbekend
Identificatiemethode	Vaststelling met monsternamen
Destructieve handeling voor identificatie	Nee
Opmerking	hoeveelheden bij benadering

Zorgvuldig beheren

- Zorg voor een veilig beheer. Vermijd het beschadigen van het asbestmateriaal. Controleer de toestand jaarlijks op wijzigingen.
- Zorg voor een veilig beheer en verwijder dit asbestmateriaal wanneer het bij werken eenvoudig bereikbaar wordt. Controleer de toestand jaarlijks op wijzigingen.

- Eenvoudige handelingen: mag via doe-het-zelf of door werknemer(s) met opleidingsattest eenvoudige handelingen mits de nodige voorzorgen (PBM)

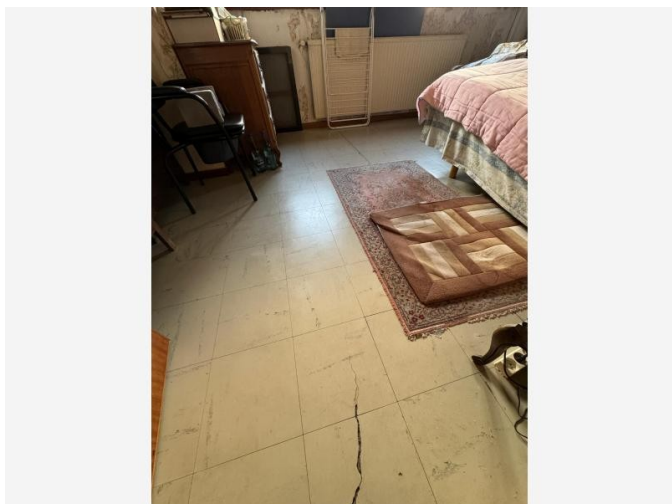
Vrije foto

De hechtingslaag van de vinyltegels kon tijdens de rondgang niet worden waargenomen. Verder destructief onderzoek is hierbij noodzakelijk. U mag de verlijmde vinyltegels in geen geval zelf verwijderen. Dit moet in een hermetische zone gebeuren.

Identificatiemethode	Redelijk vermoeden
Primaire drager	Vloer
(Asbest)materiaal	In-situ afwerkingslagen - Lijm laag
Bindmiddel	Lijm
Gebondenheid bindmiddel	Hecht

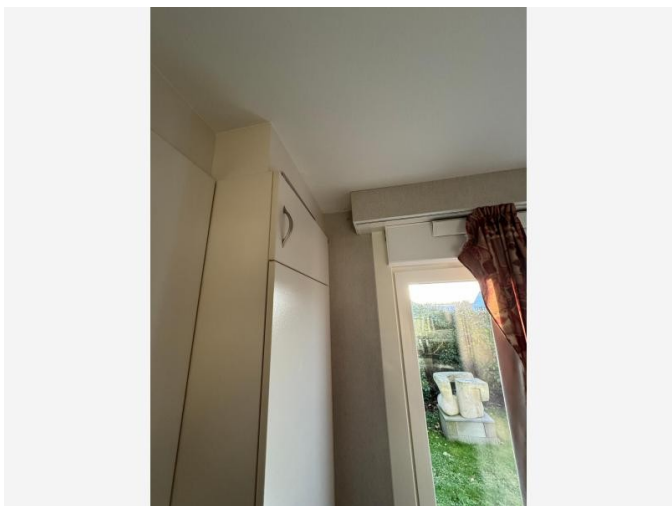
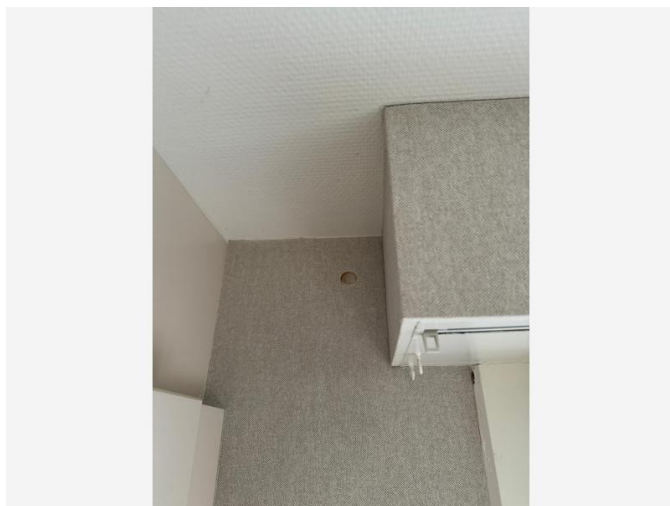
Geen asbest

Beschrijving	pleisterwerk wand
Omgeving	Binnen
Primaire drager	Binnenwand
Bindmiddel van materiaal	Gips - kalk
Gebondenheid op basis van bindmiddel	Niet-hechtgebonden
Hoeveelheid (oppervlakte - dikte - aantal)	• 75,00 m ² - 1,00 cm - 1 stuk

Totaal volume	0,75 m ³
Identificatiemethode	Vaststelling met bewijsdocument, zonder monstername
Destructieve handeling voor identificatie	Nee
Opmerking	Er werd geen mengmonster genomen in de woning vooraan met huisnummer 7. Via extrapolatie werden de staalresultaten van huisnummer 9 overgenomen. Deze koppelwoning is van dezelfde eigenaar.

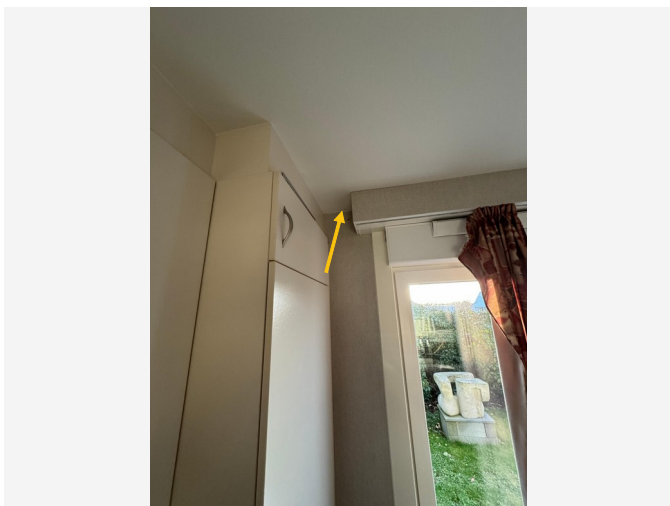
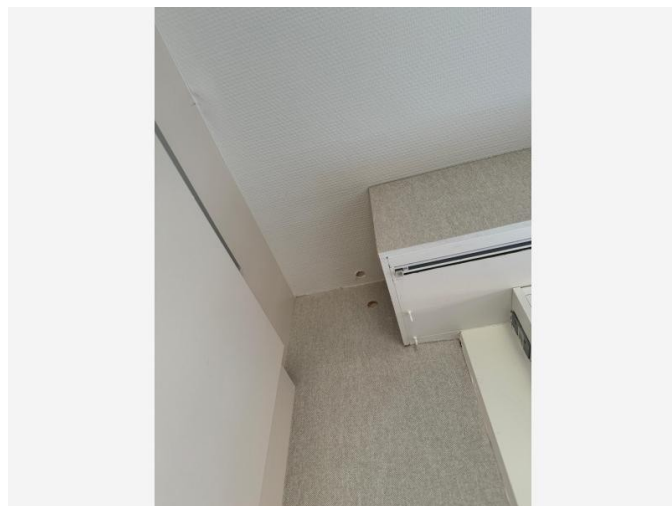
Geen asbest

Beschrijving	pleisterwerk plafond
Omgeving	Binnen
Primaire drager	Plafond
Bindmiddel van materiaal	Gips - kalk
Gebondenheid op basis van bindmiddel	Niet-hechtgebonden
Hoeveelheid (oppervlakte - dikte - aantal)	• 80,00 m ² - 1,00 cm - 1 stuk

Totaal volume	0,80 m ³
Identificatiemethode	Vaststelling met bewijsdocument, zonder monstername
Destructieve handeling voor identificatie	Nee
Opmerking	Er werd geen mengmonster genomen in de woning vooraan met huisnummer 7. Via extrapolatie werden de staalresultaten van huisnummer 9 overgenomen. Deze koppelwoning is van dezelfde eigenaar.
