# Asbestinventarisatetest

Rietstraat 5, 3990 Peer

Attestnummer : 20241023-000407.000

**Niet-asbestveilig**

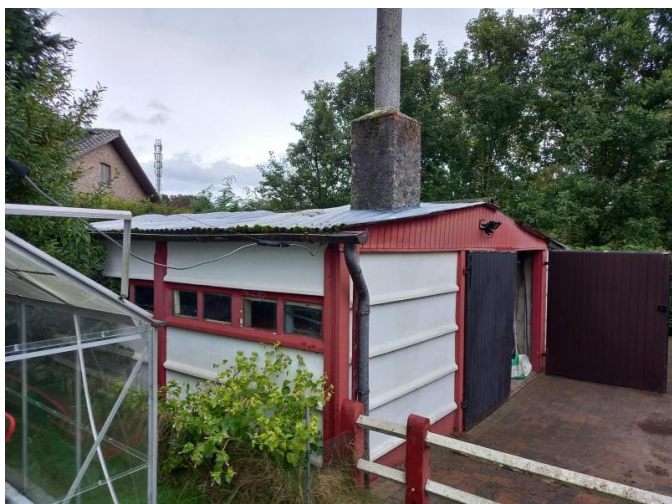
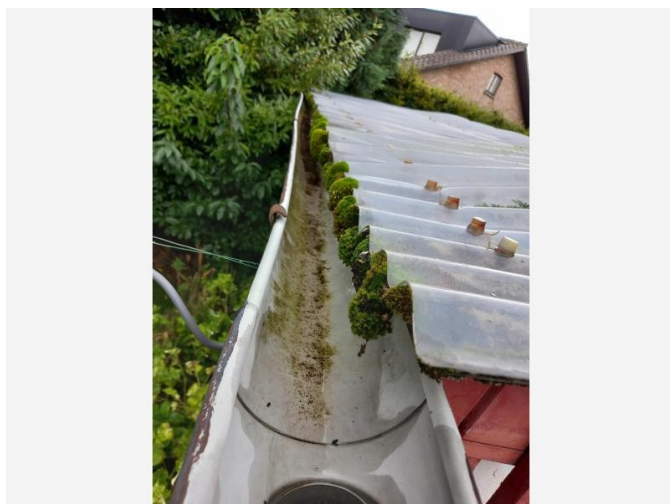
# Fiche 1: Slib sediment goot - leien/golfplaten dak

Asbestmateriaal - afvalstof

Het asbestmateriaal valt onder de mijlpaal van 2040.

**Dringend verwijderen**

| Beschrijving | Slib sediment goot - leien/golfplaten dak |
| Bron van de resten | Leien dak<br>Golfplaten achterbouw |
| Gebondenheid resten | Niet hecht |

- Verwijder het asbestafval.

- Eenvoudige handelingen: mag via doe-het-zelf of door werknemer(s) met opleidingsattest eenvoudige handelingen  
Mits de nodige persoonlijke bescherming

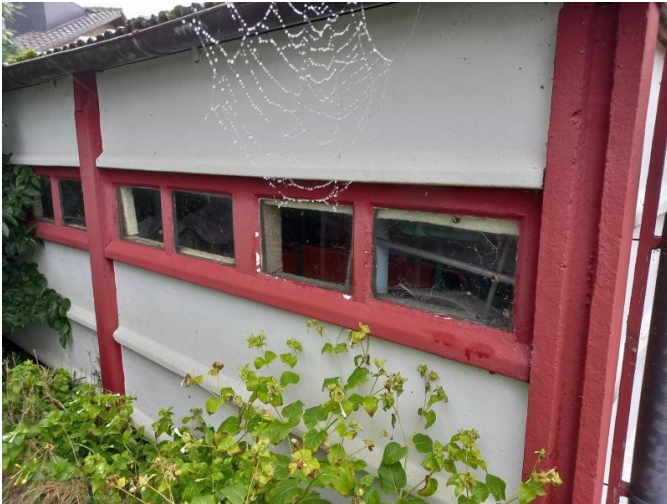
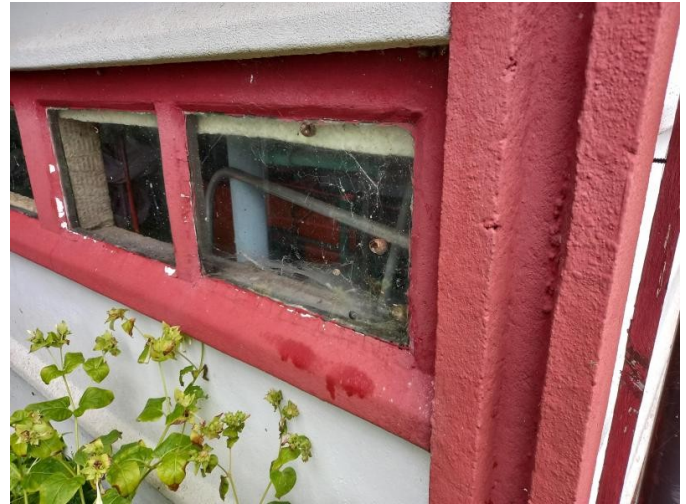
Verwijderen

| Eindbeoordeling materiaalarisico | Verhoogd materiaalarisico en/of verhoogde kans op vezelvrijgave |

| Toestand van het materiaal | Matig beschadigd, matig verweerd |

| Beschrijving | Mastiek ramen |

- Zorg voor een veilig beheer. Vermijd het beschadigen van het asbestmateriaal. Controleer de toestand jaarlijks op wijzigingen.
- Voer bijkomende staalname(s) uit.

- Eenvoudige handelingen: enkel door erkend asbestverwijderaar  
Volgende materialen kunnen verwijderd worden onder eenvoudige handeling:  
Asbestcement, asbesthoudende tegels en vloerbekledingen, asbesthoudende bitumen en roofingproducten, asbesthoudende pakkingen en dichtingen waarvan het bindmiddel bestaat uit cement, bitumen, kunststof of lijm.

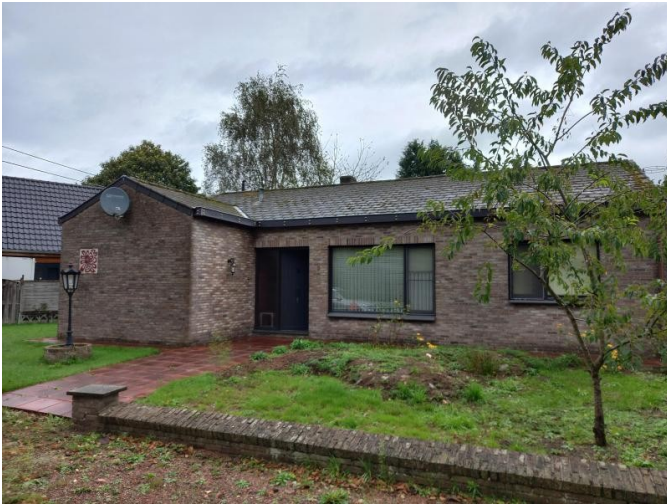
Verwijderen

| Eindbeoordeling materiaalrisico | Verhoogd materiaalrisico en/of verhoogde kans op vezelvrijgave |

| Toestand van het materiaal | Licht beschadigd, licht verweerd. Intact calciumsilicaatmateriaal of categorie III 'gebondenheid' |

| Beschrijving | Leien dak |

- Zorg voor een veilig beheer. Vermijd het beschadigen van het asbestmateriaal. Controleer de toestand jaarlijks op wijzigingen.
- Hemelwater dat afspoelt van asbestcement daken of gevels kan asbestdeeltjes bevatten. Gebruik het enkel voor gesloten circuits (bv. spoelen toiletten). Reinig na het vervangen van het dak of de gevel de dakgoten en regenwaterput of -ton om asbesthoudend sediment of slib te verwijderen

- Eenvoudige handelingen: enkel door erkend asbestverwijderaar  
Volgende materialen kunnen verwijderd worden onder eenvoudige handeling:  
Asbestcement, asbesthoudende tegels en vloerbekledingen, asbesthoudende bitumen en roofingproducten, asbesthoudende pakkingen en dichtingen waarvan het bindmiddel bestaat uit cement, bitumen, kunststof of lijm.

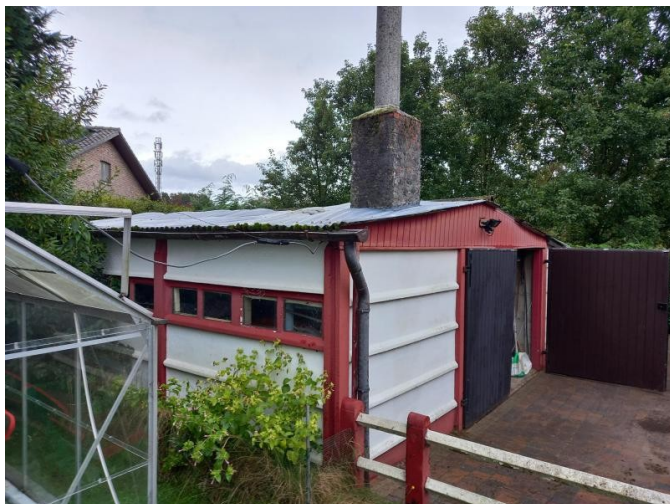
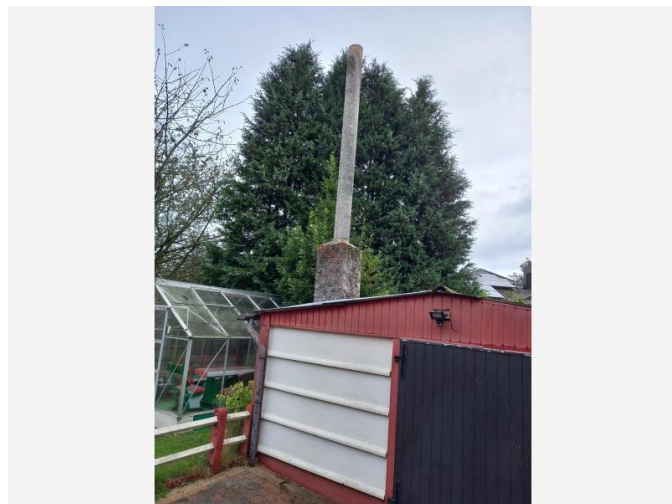
Verwijderen

| Eindbeoordeling materiaalrisico | Laag materiaalrisico en/of verlaagde kans op vezelvrijgave |

| Toestand van het materiaal | Licht beschadigd, licht verweerd. Intact calciumsilicaatmateriaal of categorie III 'gebondenheid' |

| Beschrijving | Schouwpijp |

- Zorg voor een veilig beheer. Vermijd het beschadigen van het asbestmateriaal. Controleer de toestand jaarlijks op wijzigingen.

- Eenvoudige handelingen: mag via doe-het-zelf of door werknemer(s) met opleidingsattest eenvoudige handelingen  
Asbest binnen een gebouw

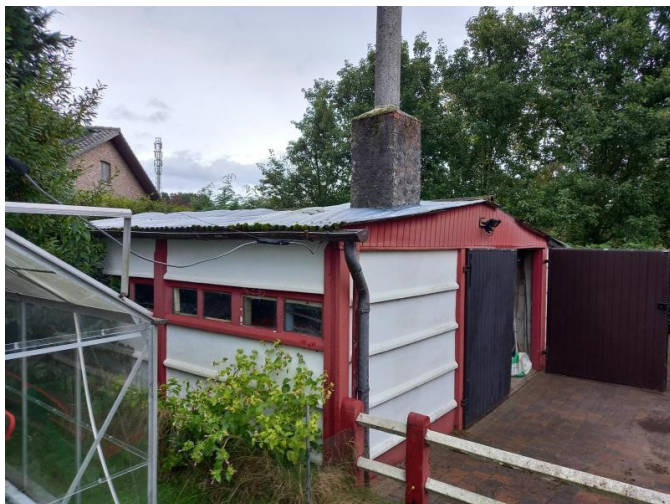
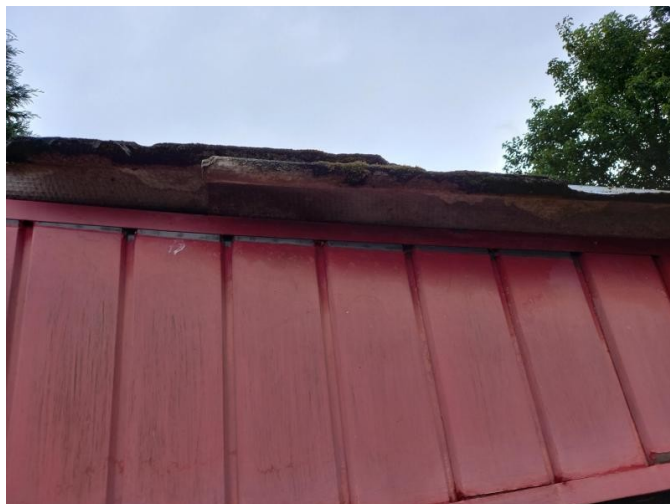
Verwijderen

| Eindbeoordeling materiaalrisico | Verhoogd materiaalrisico en/of verhoogde kans op vezelvrijgave |

| Toestand van het materiaal | Matig beschadigd, matig verweerd |

| Beschrijving | Golfplaten |

- Zorg voor een veilig beheer. Vermijd het beschadigen van het asbestmateriaal. Controleer de toestand jaarlijks op wijzigingen.
- Hemelwater dat afspoelt van asbestcement daken of gevels kan asbestdeeltjes bevatten. Gebruik het enkel voor gesloten circuits (bv. spoelen toiletten). Reinig na het vervangen van het dak of de gevel de dakgoten en regenwaterput of -ton om asbesthoudend sediment of slib te verwijderen

- Eenvoudige handelingen: mag via doe-het-zelf of door werknemer(s) met opleidingsattest eenvoudige handelingen  
Asbest buiten een gebouw

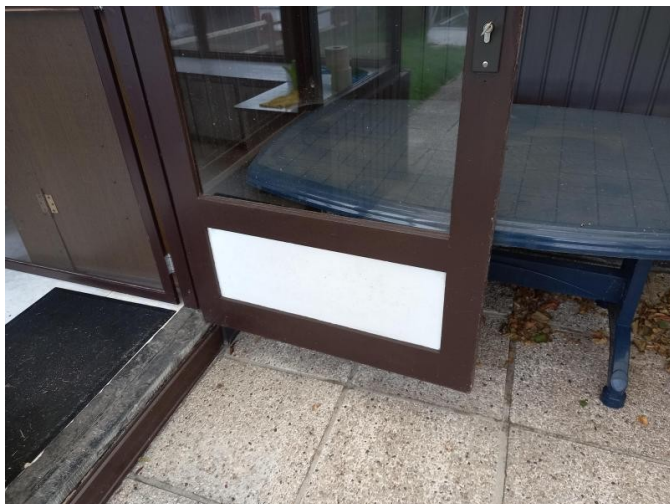
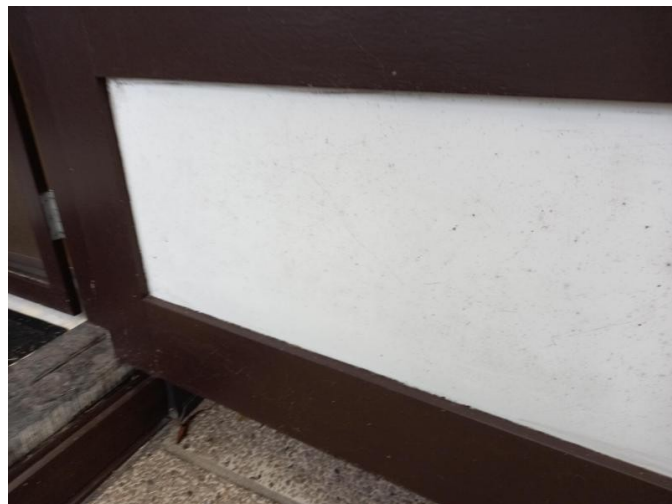
Verwijderen

| Eindbeoordeling materiaalrisico | Verhoogd materiaalrisico en/of verhoogde kans op vezelvrijgave |

| Toestand van het materiaal | Licht beschadigd, licht verweerd. Intact calciumsilicaatmateriaal of categorie III 'gebondenheid' |

| Beschrijving | Asbestplaats achterdeur |

- Zorg voor een veilig beheer. Vermijd het beschadigen van het asbestmateriaal. Controleer de toestand jaarlijks op wijzigingen.

- Eenvoudige handelingen: mag via doe-het-zelf of door werknemer(s) met opleidingsattest eenvoudige handelingen  
Asbest binnen een gebouw

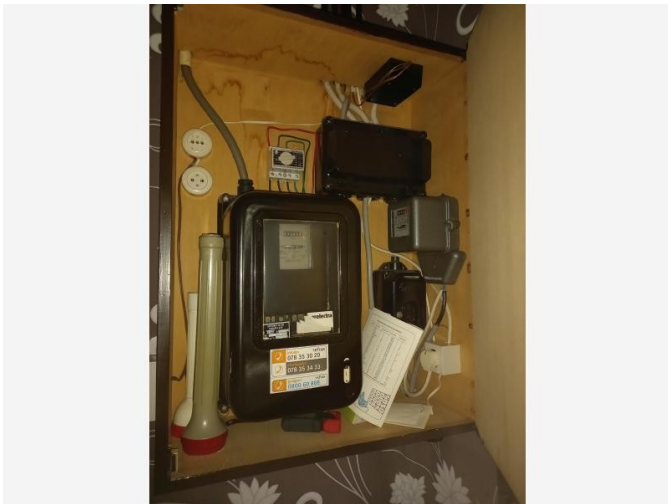
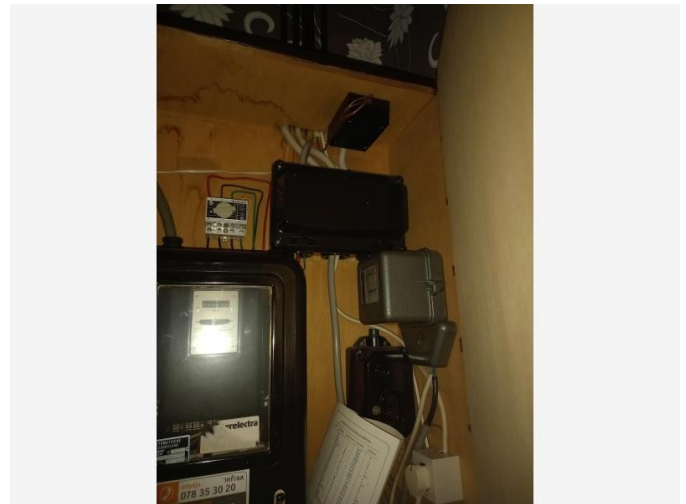
Zorgvuldig beheren

- Zorg voor een veilig beheer. Vermijd het beschadigen van het asbestmateriaal. Controleer de toestand jaarlijks op wijzigingen.

- Eenvoudige handelingen: mag via doe-het-zelf of door werknemer(s) met opleidingsattest eenvoudige handelingen  
Asbest binnen een gebouw

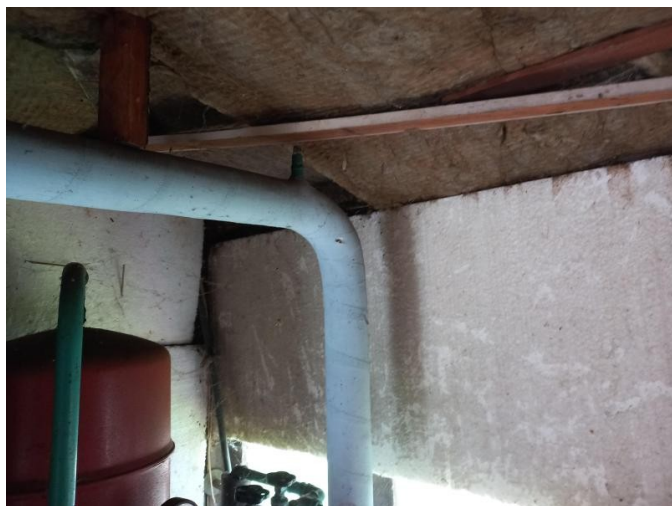
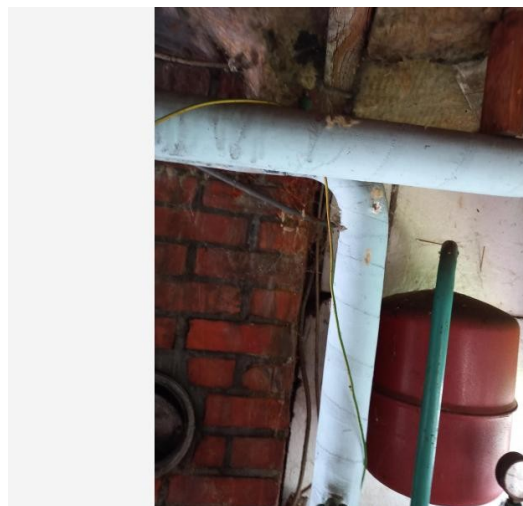
## Fiche 11: Leidingisolatie bochten

Geen asbest

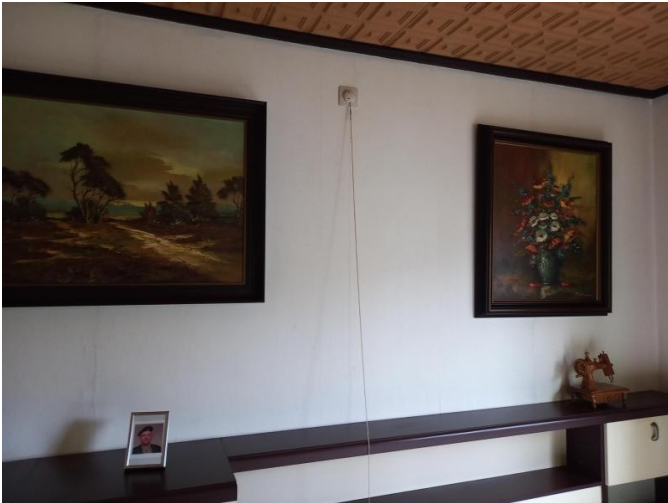
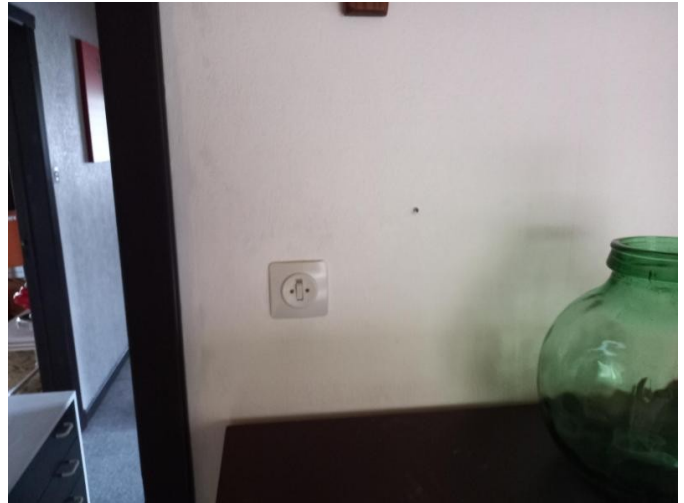
## Fiche 12: Pleisterwerk muur

Geen asbest

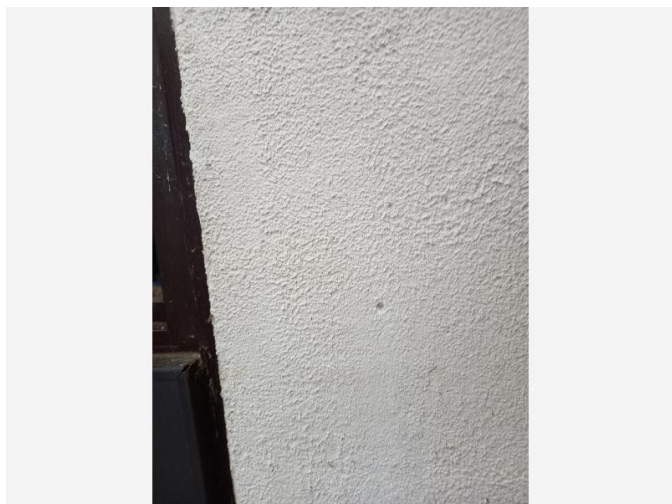
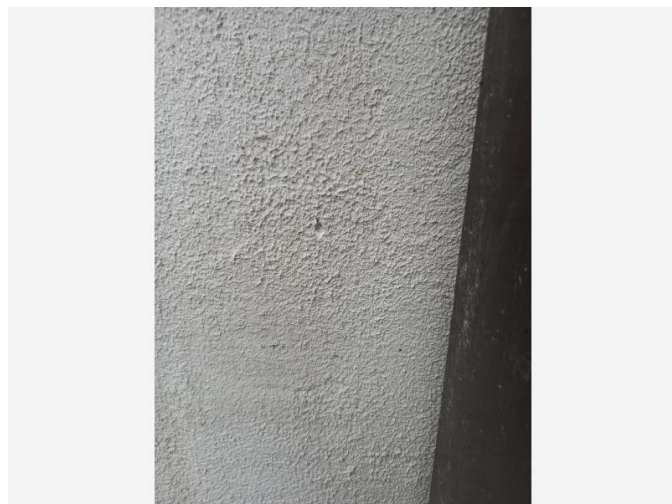
## Fiche 14: Crepi deel achtergevel

Geen asbest
