# Asbestinventarisatetest

Bosstraat 73/1, 2861 Sint-Katelijne-Waver

Attestnummer : 20250312-000029.000

Uitgegeven op : 12.03.2025

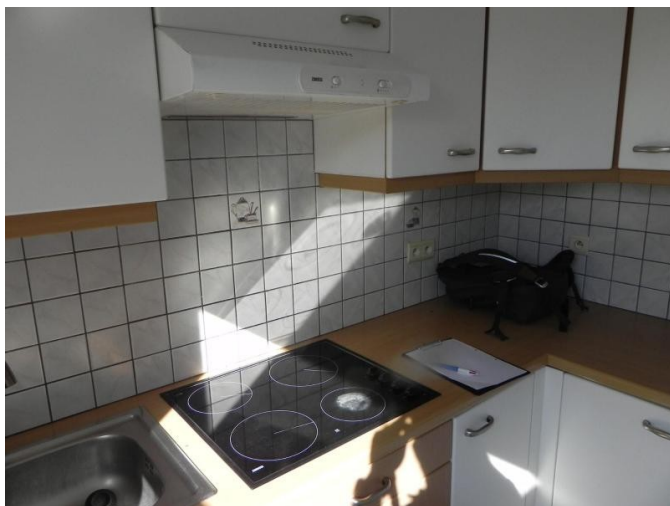
Vrije foto

De gebruikte tegellijm van plinten, wand- en/of vloertegels kan asbest bevatten, het betreft een niet-destructief onderzoek, daardoor kon deze niet visueel vastgesteld, beoordeeld en bemonsterd worden.

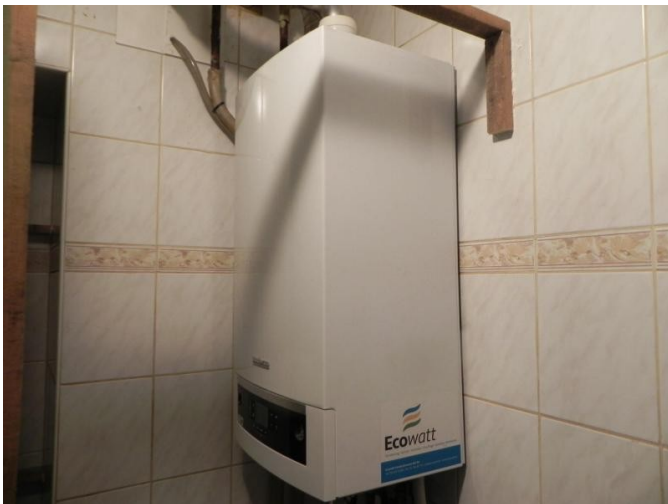
Vrije foto

Volgende toepassingen werden bekeken en als niet verdacht beoordeeld of waren niet aanwezig: Leidingisolatie, vinylvloer(en), venstertabletten, deurdorpels, siliconen aan ramen, cv-ketel.

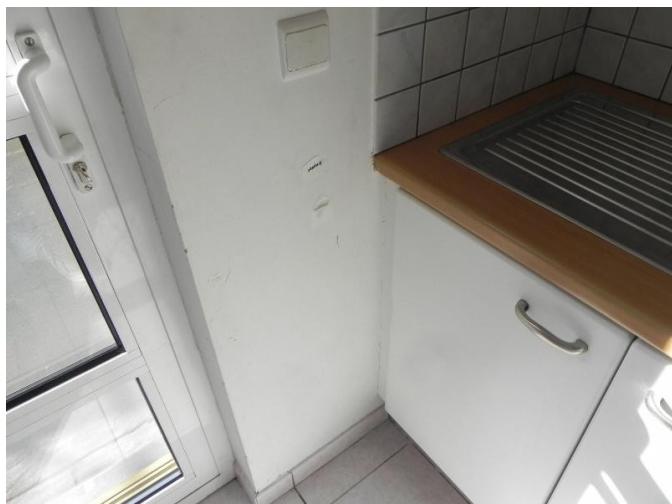
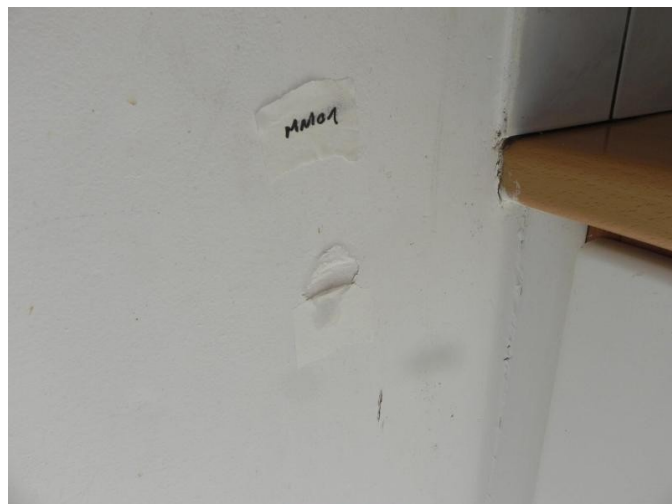
## Fiche 3: Pleisterwerk aan muren

Geen asbest

| # | Type | Referentie | Resultaat |
|---|---|---|---|
| 3.1 | Mengmonster | MM01 | Geen asbest |

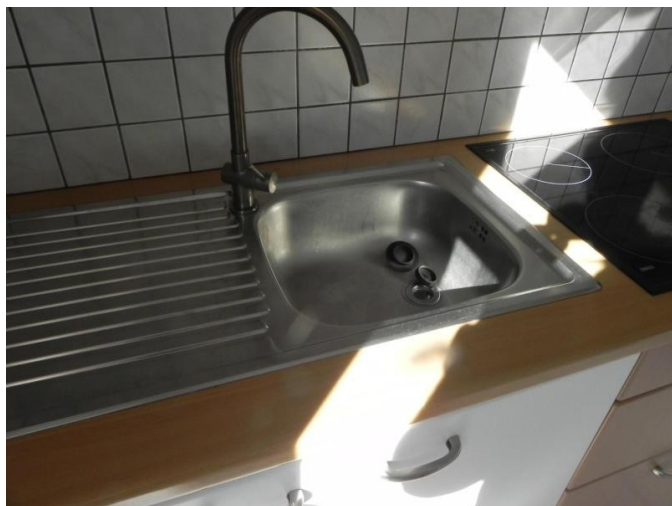
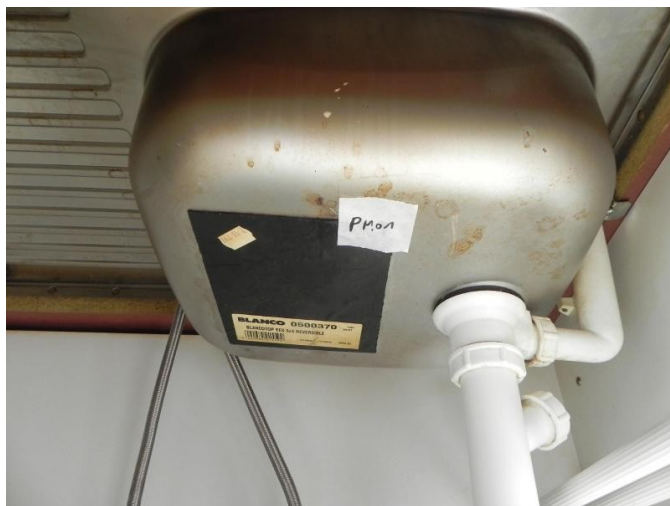
## Fiche 4: Bitumen geluidslap onder spoeltafel

Geen asbest

| # | Type | Referentie | Resultaat |
|---|---|---|---|
| 4.1 | Puntmonster | PM01 | Geen asbest |

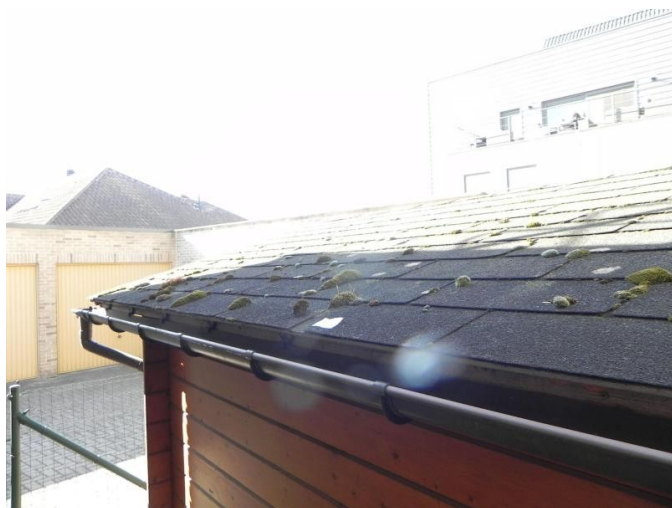
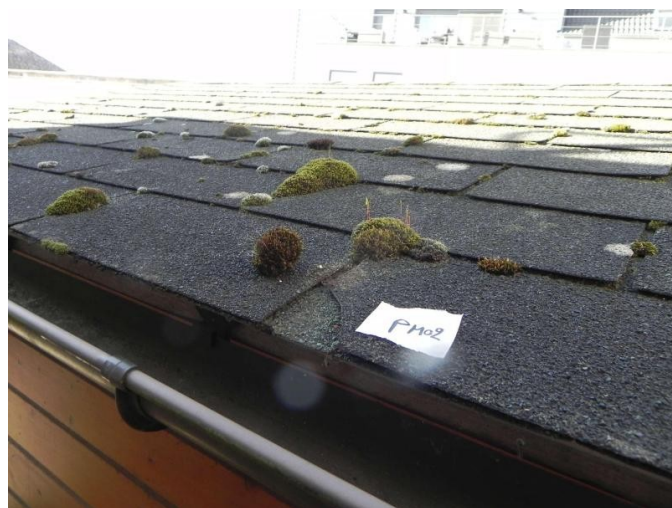
## Fiche 5: Bitumen leien

Geen asbest

| # | Type | Referentie | Resultaat |
|---|---|---|---|
| 5.1 | Puntmonster | PM02 | Geen asbest |

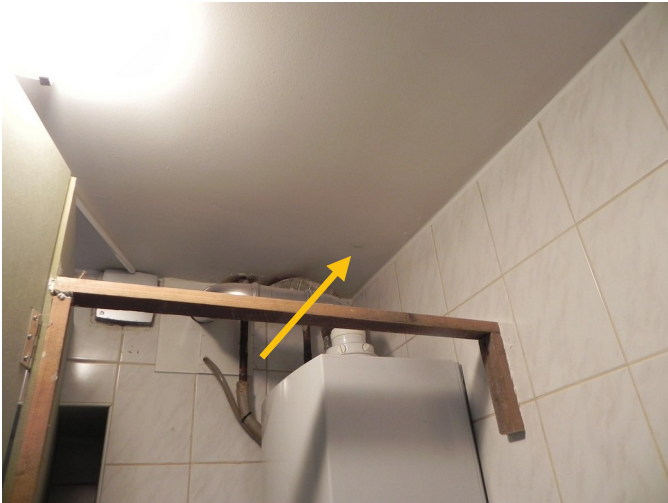
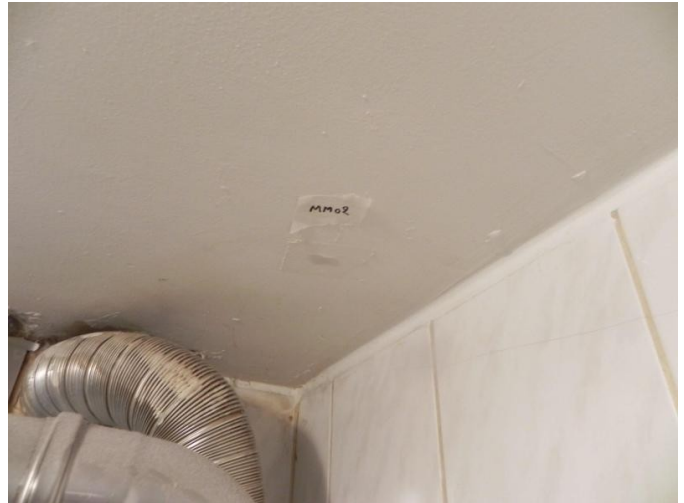
## Fiche 6: Pleisterwerk aan plafond

Geen asbest

| # | Type | Referentie | Resultaat |
|---|---|---|---|
| 6.1 | Mengmonster | MM02 | Geen asbest |
