# Asbestinventarisatetest

Schoolstraat 26, 2300 Turnhout

Attestnummer : 20240415-000487.000

Uitgegeven op : 15.04.2024

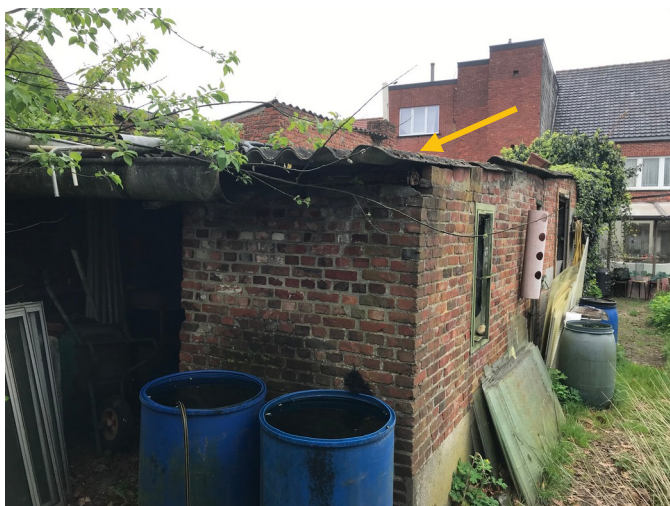
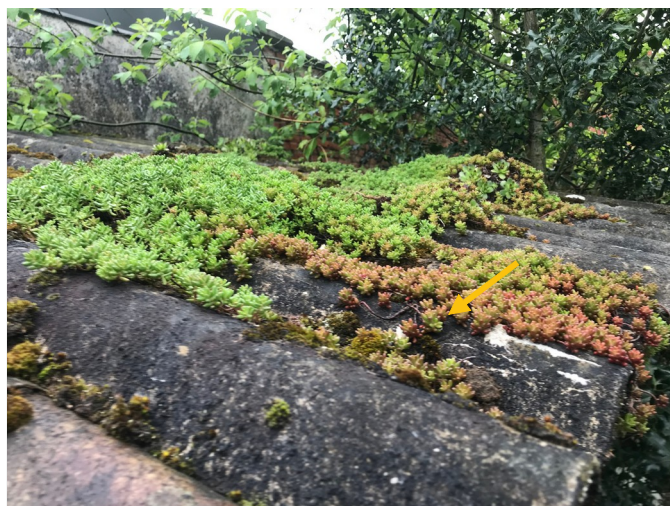
| Eindbeoordeling materiaalrisico | Hoog materiaalrisico en/of hoge kans op vezelvrijgave |

| Asbestsoort (vezeltype) | Crocidoliet aanwezig |
| Toestand van het materiaal | Matig beschadigd, matig verweerd |

| Beschrijving | Golfplaten asbestcement |

| Opmerking | Golfplaten op de tuinberging en afdak naast serre |

**Dringend verwijderen**

- Verwijder dit asbestmateriaal zo snel mogelijk. Volg de toestand goed op.
- Hemelwater dat afspoelt van asbestcement daken of gevels kan asbestdeeltjes bevatten. Gebruik het enkel voor gesloten circuits (bv. spoelen toiletten). Reinig na het vervangen van het dak of de gevel de dakgoten en regenwaterput of -ton om asbesthoudend sediment of slib te verwijderen

- Eenvoudige handelingen: mag via doe-het-zelf of door werknemer(s) met opleidingsattest eenvoudige handelingen  
Hechtgebonden asbest- materialen in slechte staat mag u enkel in open lucht zelf verwijderen. Hier geldt dat bij de verwijdering de toestand niet mag wijzigen. Hoewel je asbestcementplaten zelf mag verwijderen door hun hechtgebonden aard, is het altijd aangeraden een aannemer met een opleidingsattest eenvoudige handelingen te contacteren om de veiligheid en gezondheid van jezelf en anderen te waarborgen. Zij hebben de kennis over hoe ze materialen met asbest herkennen en veilig kunnen verwijderen.

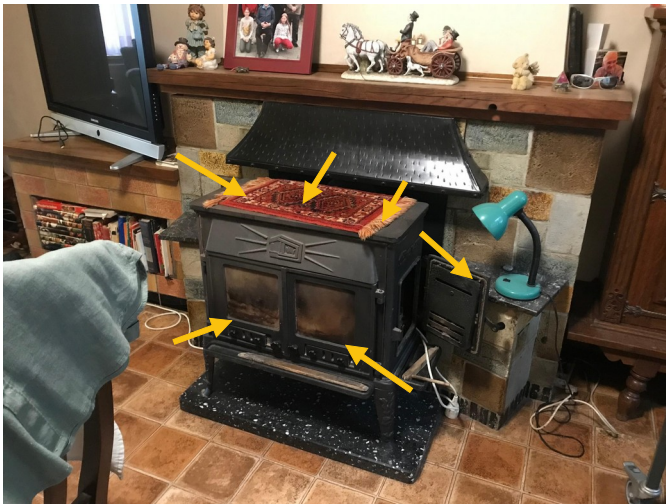
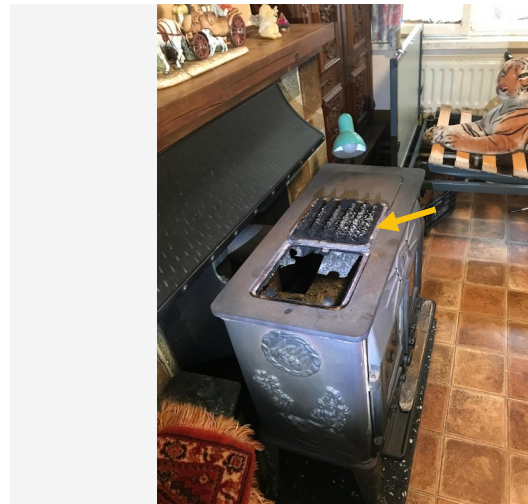
| Eindbeoordeling materiaalrisico | Hoog materiaalrisico en/of hoge kans op vezelvrijgave |

| Gebondenheid | Categorie 3: niet-hechtgebonden met weinig of geen matrix |
| Toestand van het materiaal | Matig beschadigd, matig verweerd |

| Beschrijving | Koord kachel woonkamer |

| <b>Opmerking</b> | Het asbestkoord bevindt zich zowel aan voorzijde, zijdeur, bovenkant van de kachel. |

**Dringend verwijderen**

- Verwijder dit asbestmateriaal zo snel mogelijk. Volg de toestand goed op.

- Eenvoudige handelingen: mag via doe-het-zelf of door werknemer(s) met opleidingsattest eenvoudige handelingen  
Alhoewel u asbestkoord zelf mag verwijderen, raden we u toch aan om deze toepassing door een aannemer met een opleidingsattest eenvoudige handelingen te laten verwijderen. Dwz dat ze de nodige kennis hebben om deze losgebonden asbesttoepassing veilig te verwijderen. Asbestvezels in asbestkoord geraken zeer snel los. Als u beslist om het zelf te verwijderen, informeer u goed en neem de grootste veiligheidsmaatregelen. Fixeer het koord met water of een fixeermiddel, verpak ze in dubbel plastic zakken en lever ze af bij een geregistreerd inzamelaar.

Houd er rekening mee dat u deze losgebonden asbesttoepassing niet mag aanbieden in het recyclagepark, maar dat dit afgevoerd moet worden via een erkend verwijderaar.

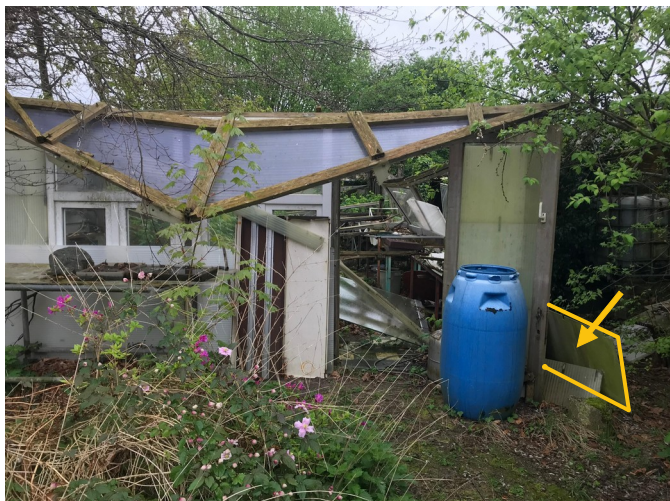
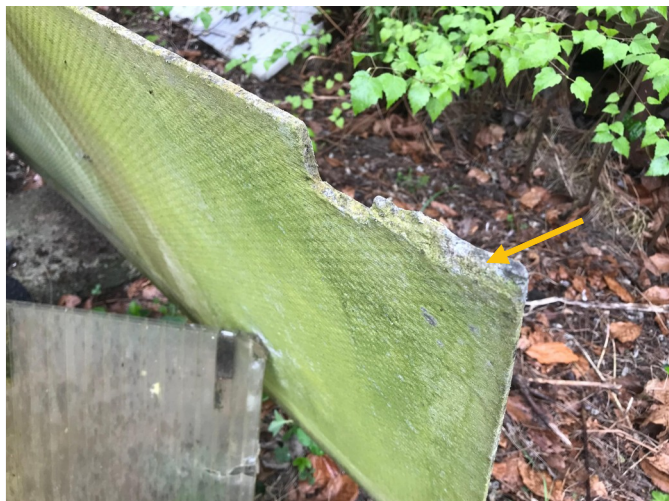
## Fiche 3: Asbestcementplaat Menuiserie (tuin)

| Beschrijving | Asbestcemementplaat Menuiserite (tuin) |
| Type afvalstof | Betreft resten (contaminatie) van verwerking of beschadiging |
| Type resten (contaminatie) | <ul style="list-style-type: none"><li>• Stukken, fragmenten (los, opliggend)</li></ul> |

**Dringend verwijderen**

- Verwijder het asbestafval.

- Eenvoudige handelingen: mag via doe-het-zelf of door werknemer(s) met opleidingsattest eenvoudige handelingen  
Hechtgebonden asbestmaterialen zelf verwijderen als bij de verwijdering de toestand niet wijzigt. Dit is het geval wanneer u de asbesttoepassing kan demonteren met minimale beschadiging. Gedemonteerd materiaal met asbest, moet u (laten) afvoeren als asbestafval. Voer het asbestafval af naar het recyclagepark, laat het ophalen door een geregistreerd inzamelaar of via uw aannemer.

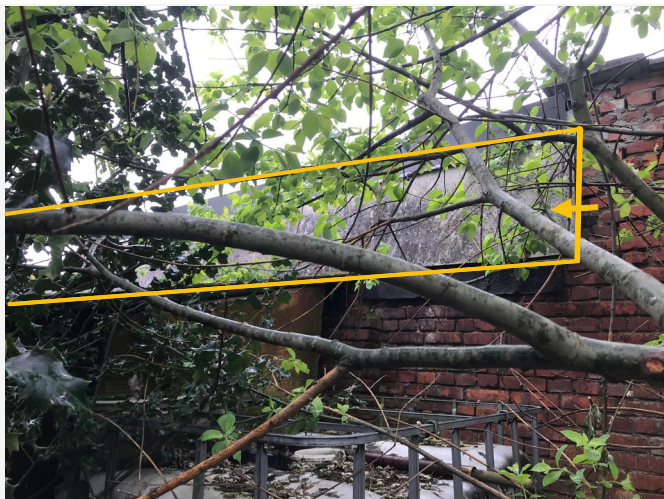
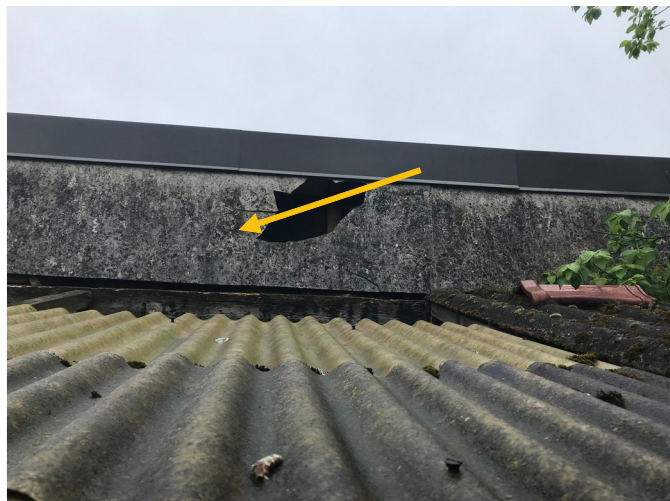
## Fiche 4: Asbestcement panelen Menuiserie zijgevel thv afdak

| Eindbeoordeling materiaalrisico | Verhoogd materiaalrisico en/of verhoogde kans op vezelvrijgave |

| Asbestsoort (vezeltype) | Crocidoliet aanwezig |
| Toestand van het materiaal | Matig beschadigd, matig verweerd |

| Beschrijving | Asbestcement panelen Menuiserite zijgevel thv afdak |

Verwijderen

- Verwijder dit asbestmateriaal zo snel mogelijk. Volg de toestand goed op.

- Eenvoudige handelingen: mag via doe-het-zelf of door werknemer(s) met opleidingsattest eenvoudige handelingen  
Hechtgebonden asbestmaterialen (bv. dak- of gevelbekleding) mag u zelf verwijderen als bij de verwijdering de toestand niet wijzigt. Dit is het geval wanneer u de asbesttoepassing kan demonteren met minimale beschadiging. Gedemonteerd materiaal met asbest, moet u (laten) afvoeren als asbestafval. Voer het asbestafval af naar het recyclagepark, laat het ophalen door een geregistreerd inzamelaar of via uw aannemer.

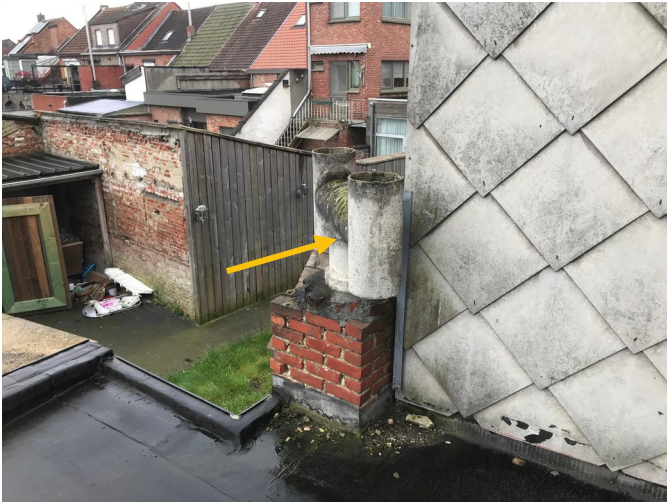
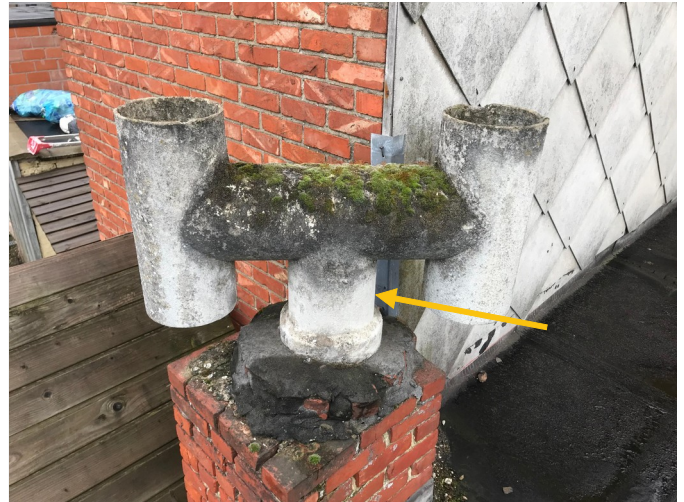
## Fiche 5: Schouwhoed asbestcement (afvoer dampkap)

| Eindbeoordeling materiaalrisico | Verhoogd materiaalrisico en/of verhoogde kans op vezelvrijgave |

| Asbestsoort (vezeltype) | Crocidoliet aanwezig |
| Toestand van het materiaal | Matig beschadigd, matig verweerd |

| Beschrijving | Schouwhoed asbestcement (afvoer dampkap) |

Verwijderen

- Verwijder dit asbestmateriaal zo snel mogelijk. Volg de toestand goed op.

- Eenvoudige handelingen: mag via doe-het-zelf of door werknemer(s) met opleidingsattest eenvoudige handelingen  
Deze schouwhoed mag je zelf verwijderen dmv methode eenvoudige handelingen. Verwijder de schouwhoed en voer hem af als asbestafval.

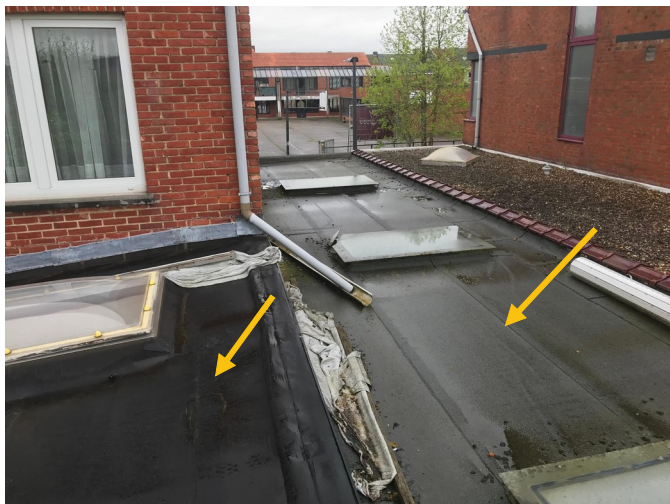
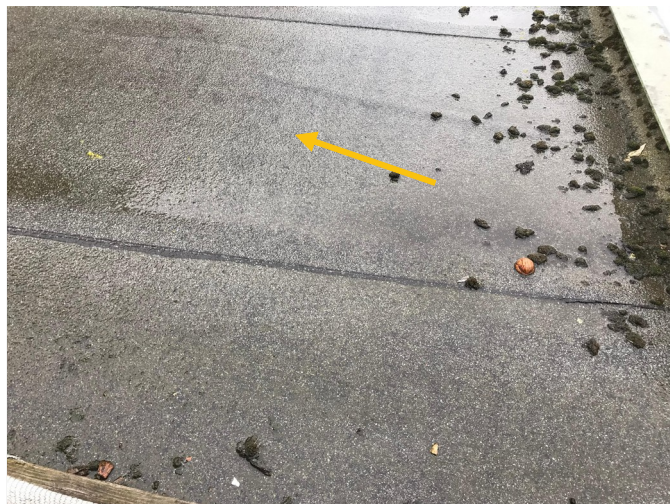
| Identificatiemethode | Vaststelling zonder monstername<br><br>Motivatie: Groot risico op structurele gevolgschade (lekschade, werking installatie,...) |
| Opmerking | Roofing geplaatst voor 2001 wordt als asbestverdacht beschouwd. Er is een staalanne nodig om de aanwezigheid van asbest uit te sluiten. Vanwege het risico op lekkages na staalname werd er geen staalname uitgevoerd. |

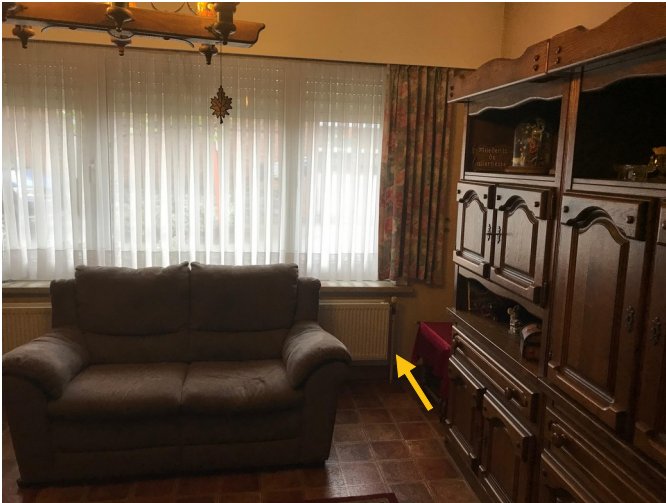
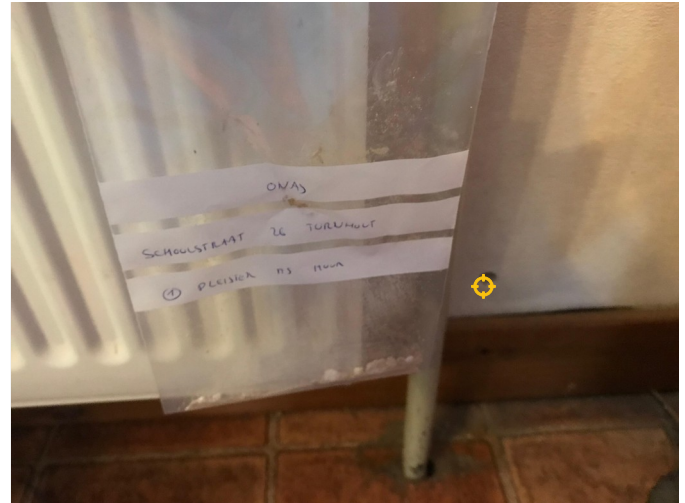
## Fiche 14: Pleister Mengstaal Muur

Geen asbest

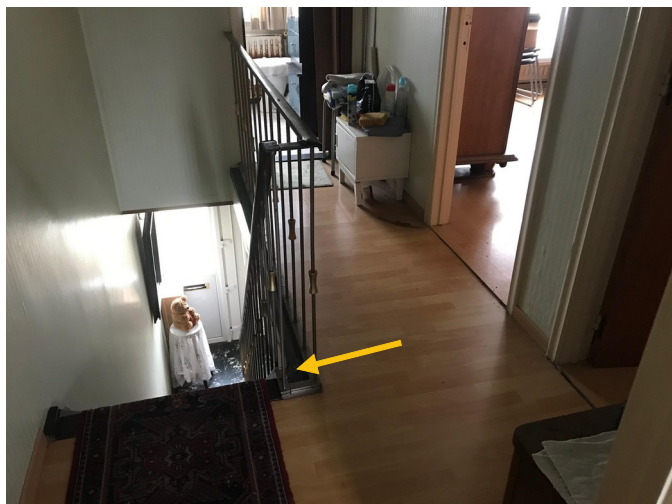
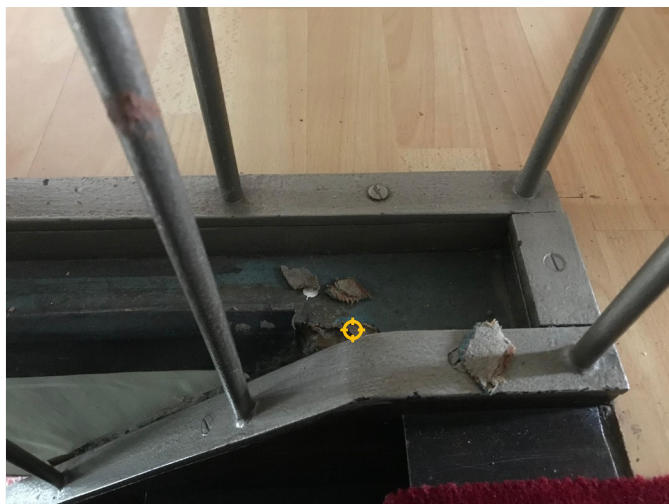
## Fiche 17: Vloerzeil 1ste verdieping

Geen asbest
