# Asbestinventarisatattest

Kiezelweg 404, 3620 Lanaken

Attestnummer : 20250213-000189.000

Uitgegeven op : 13.02.2025

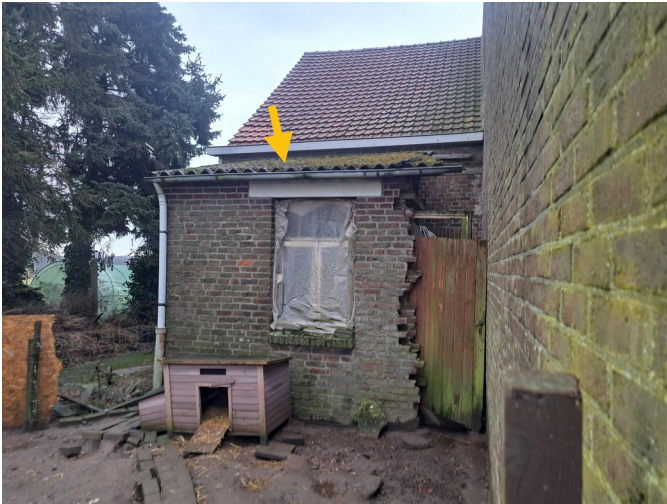
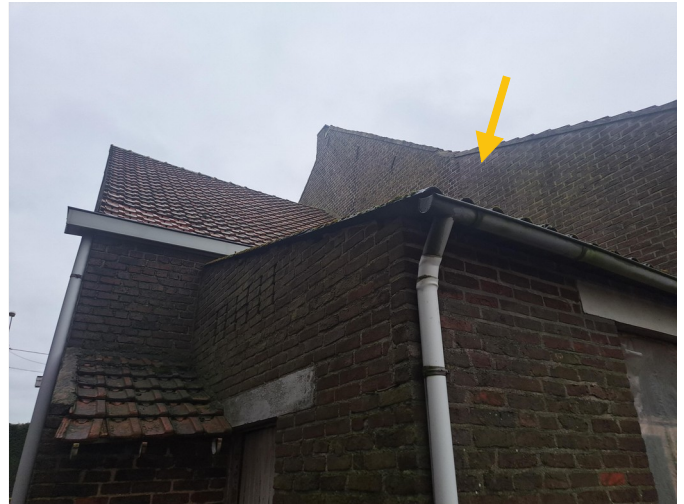
| Fiche 1: golfplaten dakbedekking kippenhok..... | 13 |

Het asbestmateriaal valt onder de mijlpaal van 2034.

| Eindbeoordeling materiaalrisico | Laag materiaalrisico en/of verlaagde kans op vezelvrijgave |

| Gebondenheid | Categorie 1: hechtgebonden in oorsprong |
| Asbestsoort (vezeltype) | Crocidoliet aanwezig |
| Asbestconcentratie | Laag (< 50%) |
| Afschermingsgraad van het gehele materiaal | Geheel of deels vrij aan de buitenlucht |
| Toestand van het materiaal | Licht beschadigd, licht verweerd. Intact calciumsilicaatmateriaal of categorie III 'gebondenheid' |

| Beschrijving | golfplaten dakbedekking kippenhok |
| Asbestmateriaal | Dak- en gevelbekleding - Golfplaat |

Verwijderen

- Zorg voor een veilig beheer. Vermijd het beschadigen van het asbestmateriaal. Controleer de toestand jaarlijks op wijzigingen.
- Hemelwater dat afspoelt van asbestcement daken of gevels kan asbestdeeltjes bevatten. Gebruik het enkel voor gesloten circuits (bv. spoelen toiletten). Reinig na het vervangen van het dak of de gevel de dakgoten en regenwaterput of -ton om asbesthoudend sediment of slib te verwijderen

- Eenvoudige handelingen: mag via doe-het-zelf of door werknemer(s) met opleidingsattest eenvoudige handelingen omdat het hechtgebonden is en in vaste toestand verkeerd

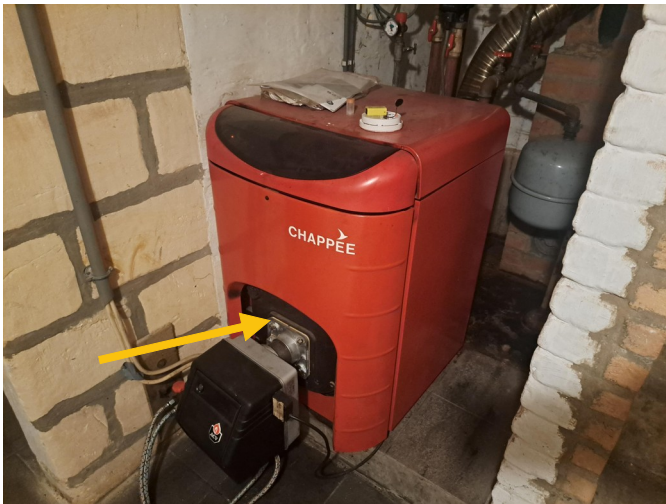
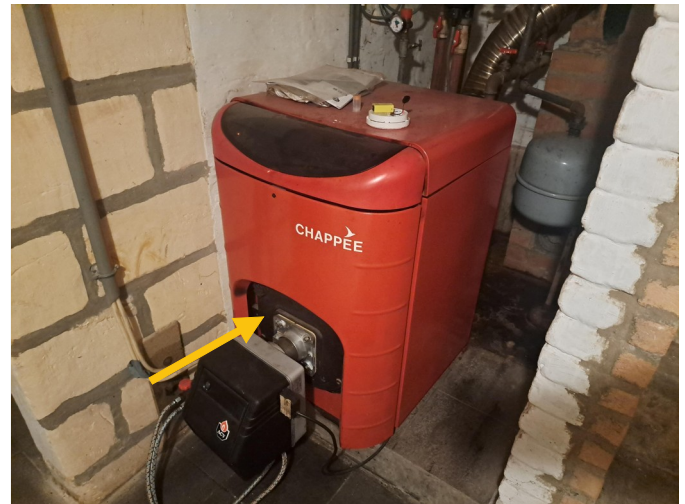
| Fiche 2: pakking verwarmingsketel..... | 16 |

Het asbestmateriaal valt onder de mijlpaal van 2034.

| Eindbeoordeling materiaalrisico | Laag materiaalrisico en/of verlaagde kans op vezelvrijgave |

| Gebondenheid | Categorie 2: niet-hechtgebonden met matrix |
| Asbestsoort (vezeltype) | Alleen chrysotiel |
| Asbestconcentratie | Hoog ( $\geq 50\%$ ) |
| Toestand van het materiaal | Licht beschadigd, licht verweerd. Intact calciumsilicaatmateriaal of categorie III 'gebondenheid' |

| Beschrijving | pakking verwarmingsketel |
| Asbestmateriaal | Pakking, dichting |

Verwijderen

- Zorg voor een veilig beheer. Vermijd het beschadigen van het asbestmateriaal. Controleer de toestand jaarlijks op wijzigingen.

- Eenvoudige handelingen: mag via doe-het-zelf of door werknemer(s) met opleidingsattest eenvoudige handelingen  
pakkingen en dichtingen mogen via deze methode verwijderd worden

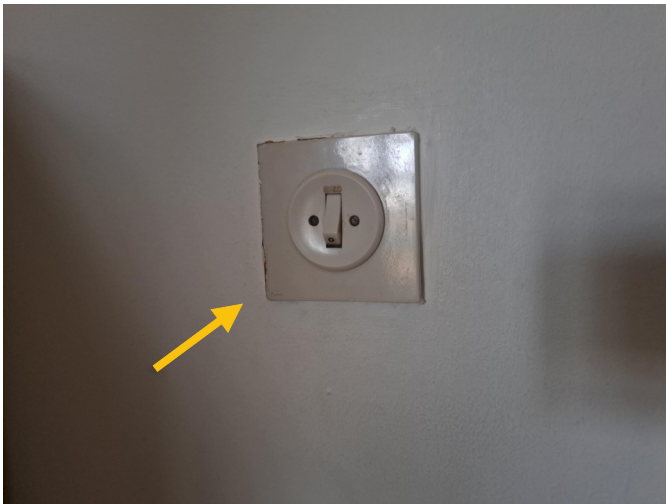
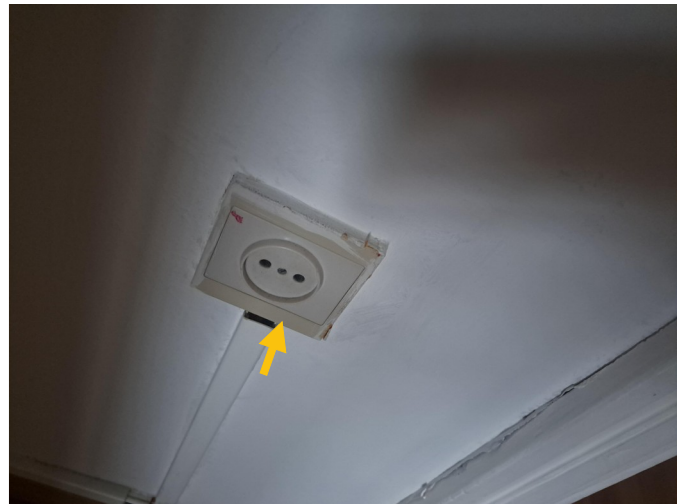
| Fiche 3: bakeliet schakelaars..... | 19 |

Het asbestmateriaal valt onder de mijlpaal van 2040.

| Eindbeoordeling materiaalrisico | Laag materiaalrisico en/of verlaagde kans op vezelvrijgave |

| Gebondenheid | Categorie 1: hechtgebonden in oorsprong |
| Asbestsoort (vezeltype) | Crocidoliet aanwezig |
| Toestand van het materiaal | Onbeschadigd, niet verweerd |

| Beschrijving | bakeliet schakelaars |
| Asbestmateriaal | Plaat, paneel, tablet - Type Bakeliet |

Zorgvuldig beheeren

- Zorg voor een veilig beheer. Vermijd het beschadigen van het asbestmateriaal. Controleer de toestand jaarlijks op wijzigingen.

- Eenvoudige handelingen: mag via doe-het-zelf of door werknemer(s) met opleidingsattest eenvoudige handelingen omdat het hechtgebonden is en in vaste toestand verkeerd

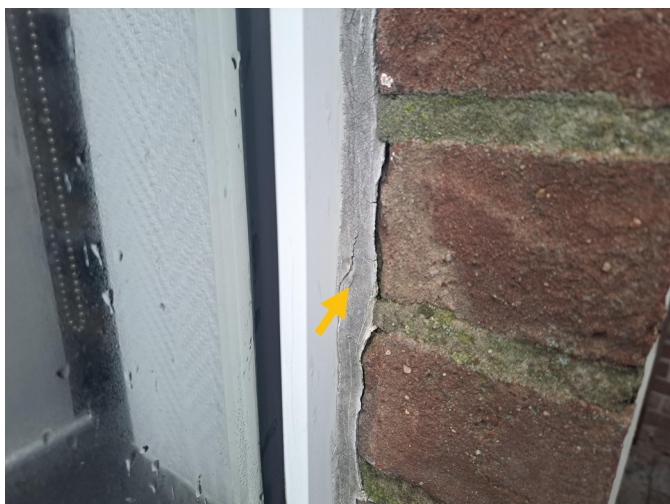
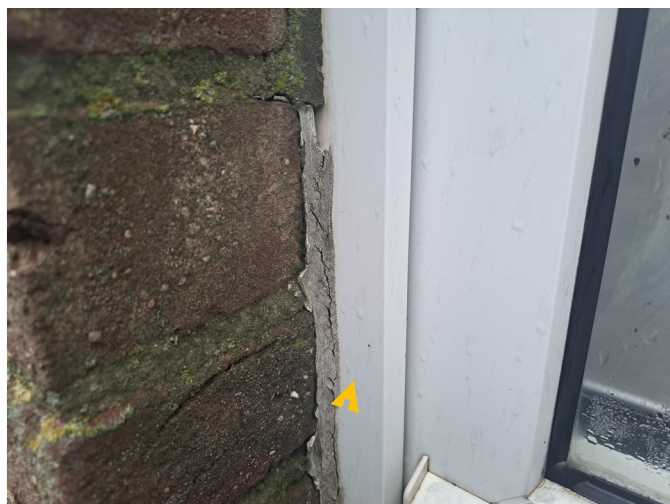
| Fiche 4: 1 harde kit tussen raam en gevel..... | 22 |

Het asbestmateriaal valt onder de mijlpaal van 2040.

| Eindbeoordeling materiaalrisico | Laag materiaalrisico en/of verlaagde kans op vezelvrijgave |

| Asbestsoort (vezeltype) | Amfibool aanwezig, uitgezonderd crocidoliet |
| Toestand van het materiaal | Licht beschadigd, licht verweerd. Intact calciumsilicaatmateriaal of categorie III 'gebondenheid' |

| Beschrijving | 1 harde kit tussen raam en gevel |
| Opmerking | deze 2 kleine stukjes oude harde kit zijn asbestverdacht<br><br>ze zijn niet indrukbaar en bevatten geen weekmakers , bijna altijd asbesthoudend |

Zorgvuldig beheren

- Zorg voor een veilig beheer. Vermijd het beschadigen van het asbestmateriaal. Controleer de toestand jaarlijks op wijzigingen.

- Eenvoudige handelingen: mag via doe-het-zelf of door werknemer(s) met opleidingsattest eenvoudige handelingen omdat het hechtgebonden is en in vaste toestand verkeerd

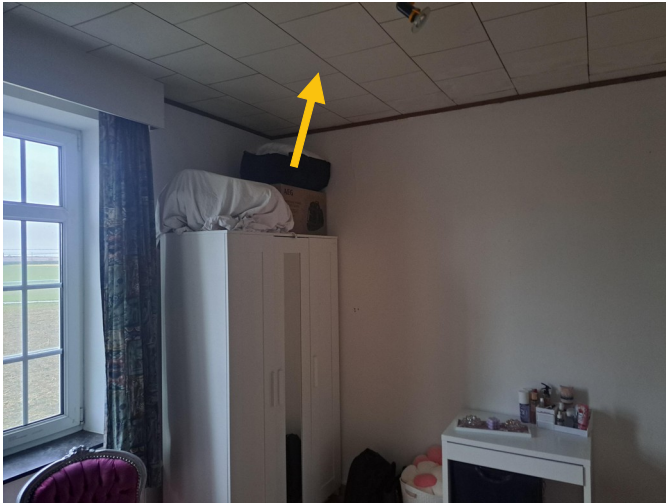
| Fiche 5: plafonds in gipskartonplaten , pvc en hout..... | 26 |

de plafonds zijn niet asbestverdacht

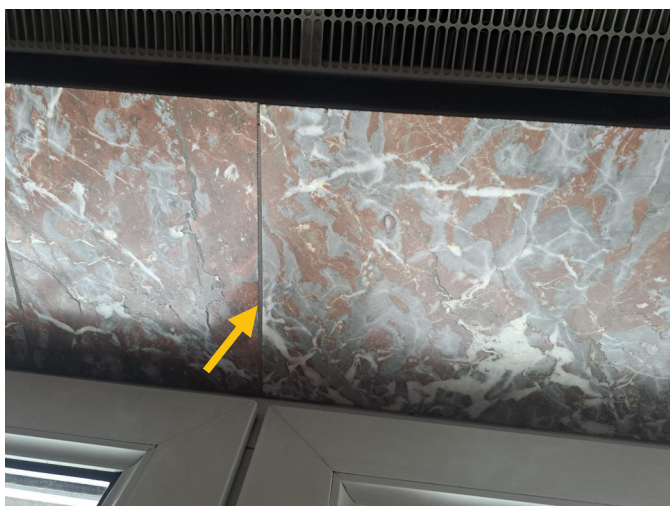
| Fiche 6: raamtabletten in natuursteen..... | 27 |

de raamtabletten zijn hier niet van asbestverdacht imitatiemarmer of massal maar van natuursteen  
dit te zien aan de blinkende structuur op het breukvlak

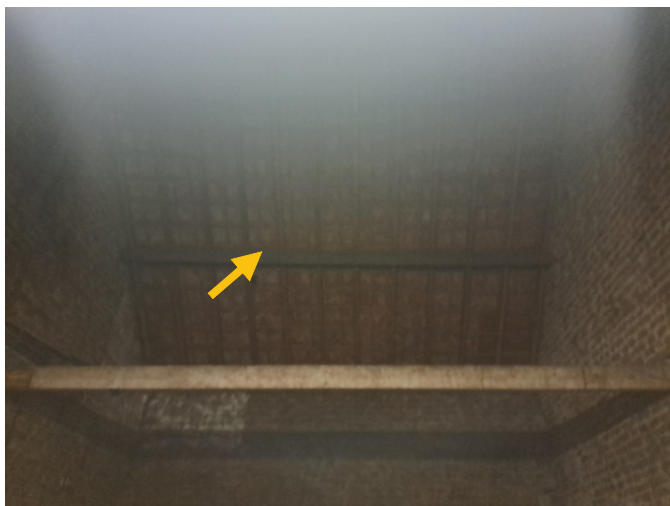
| Fiche 7: Geen onderdak aanwezig..... | 28 |

Tijdens de inspectie van dit gebouw hebben we vastgesteld dat er geen onderdak aanwezig is in de dakstructuur.

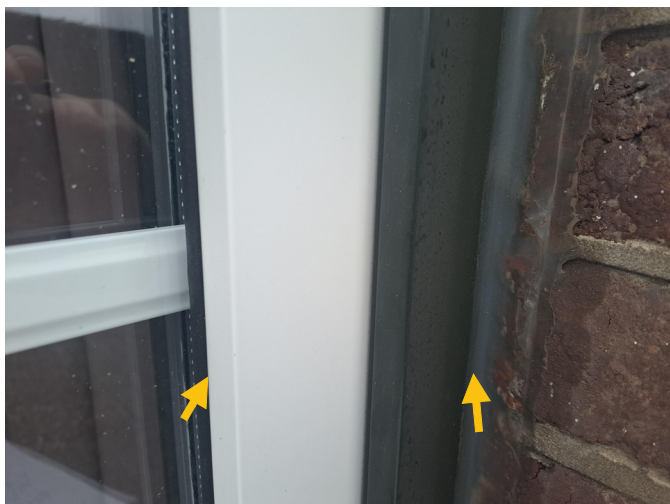
| Fiche 8: siliconen ramen..... | 29 |

de kit is elastisch en indrukbaar wat aangeeft dat er weekmakers inzitten en geen asbestvezels anders was deze keihard geweest

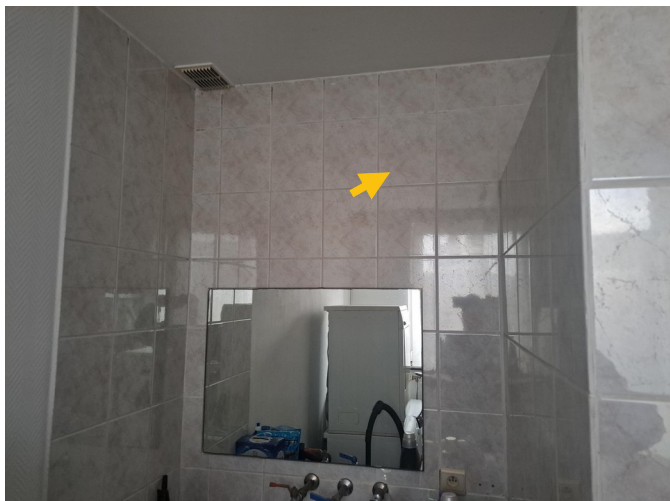
## Fiche 9: eventuele tegellijm achter wandtegels badkamer en wc

het zou kunnen dat er achter de wandtegels asbesthoudende tegellijm zit

dit echter niet visueel vast te stellen tijdens de inspectie

staalname was niet mogelijk

als later bij verwijdering blijkt dat ze niet in de mortel geplaatst zijn maar in tegellijm adviseren we om eerst een staalname te laten afnemen

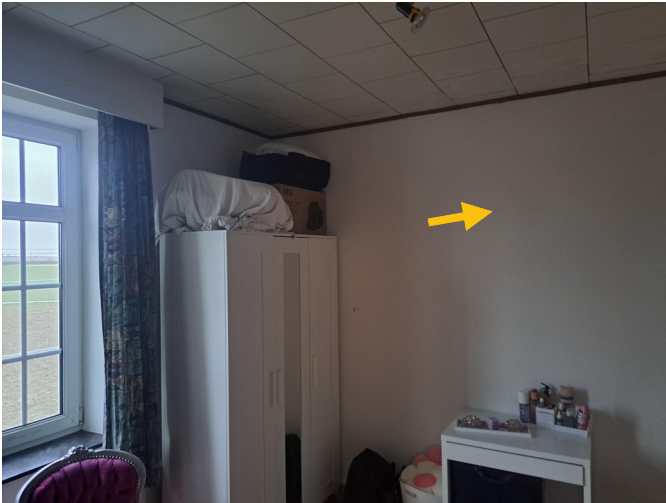
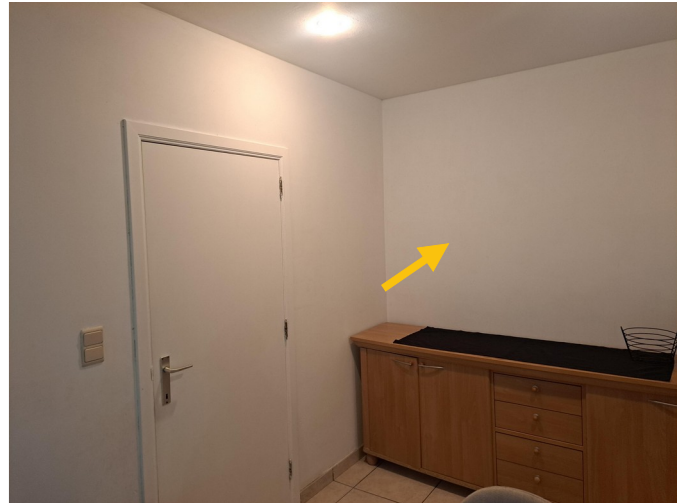
## Fiche 10: pleister wanden

Geen asbest

| # | Type | Referentie | Resultaat |
|---|---|---|---|
| 10.1 | Mengmonster | 9601 | Geen asbest |

| Opmerking | alle wanden zijn gepleisterd behalve deze van de kelder en de kippenstal en garage |
