# Asbestinventarisatetest

Kwikaard 21, 2980 Zoersel

Attestnummer : **20241004-000235.000**

Uitgegeven op : **04.10.2024**

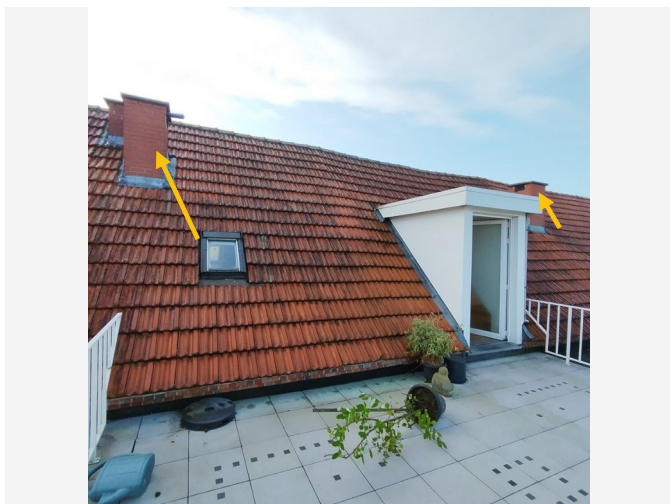
Situeringsfoto

**Reden:** Het te onderzoeken materiaal situeert zich hoger dan 3,50 m te rekenen vanaf een veilige ondergrond

**Uitleg van de asbestdeskundige:** Het was niet mogelijk om in de schouw te kijken. Dit kan gedaan worden bij werken aan het dak.

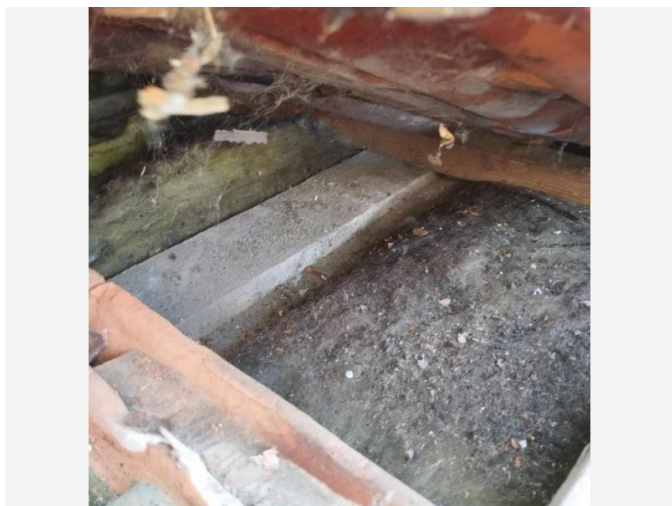
Geen verdacht onderdak vastgesteld.

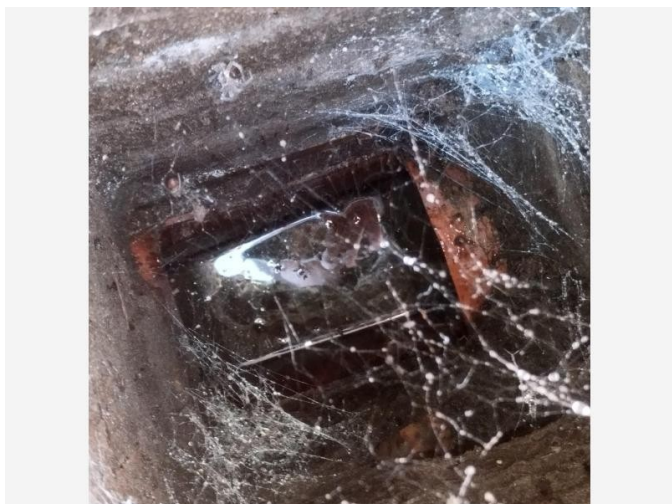
De riolering werd vervangen door pvc. Zie foto's.

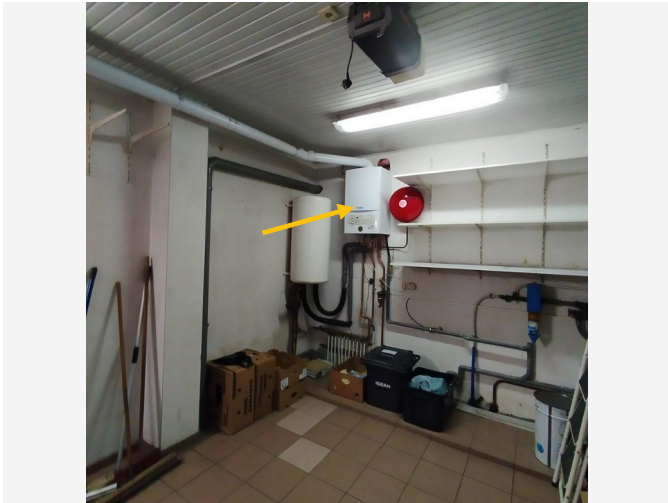
De brander is van 2011 en dus niet asbest verdacht.

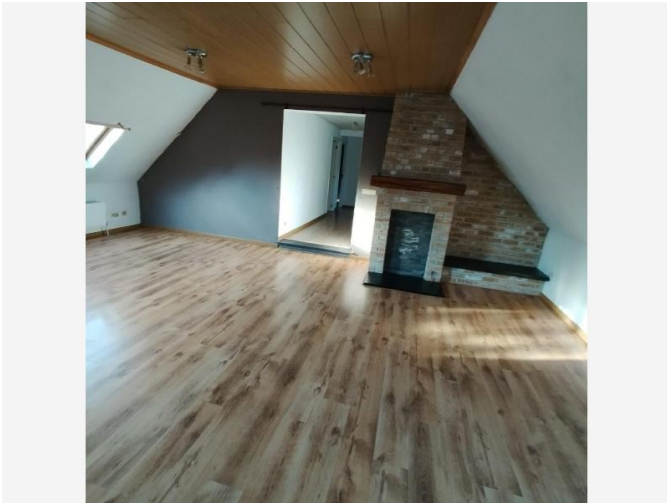
Alle plafonds zijn afgewerkt met valse plafonds in plaatmateriaal. Het is niet duidelijk of er pleisterwerk aanwezig is achter deze valse plafonds, het is aangewezen om bijkomend onderzoek uit te voeren bij werken.

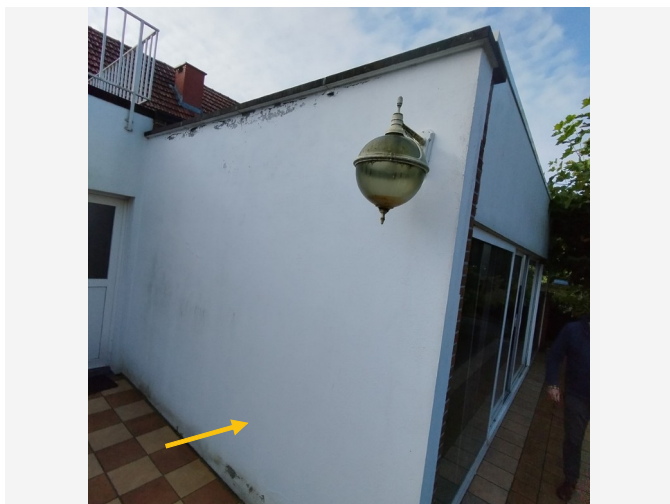
De cementbezetting is mee gezet bij de renovatie van de verdanda in 2019. Niet verdacht.

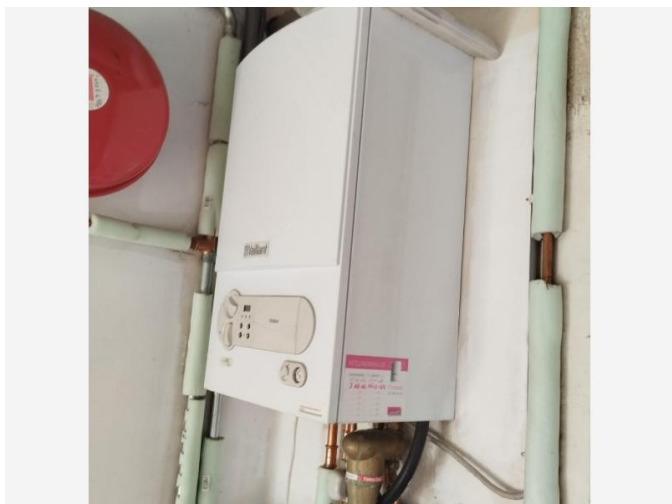
De brander is van 2010 en dus niet verdacht.

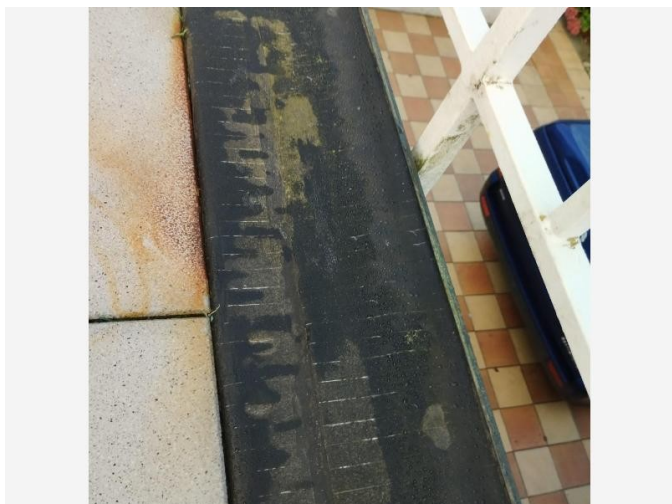
Polyester bedekking bevat geen asbest. Mogelijks kunnen er ook asbestverdachte onderlagen aanwezig zijn.

Het is aangewezen om extra controle uit te voeren bij eventuele renovatiewerken. De vermelde oppervlaktes, diktes en volumes betreffen een beredeneerde schatting. Er worden geen rechten verleend aan deze oppervlaktes/diktes/volumes.

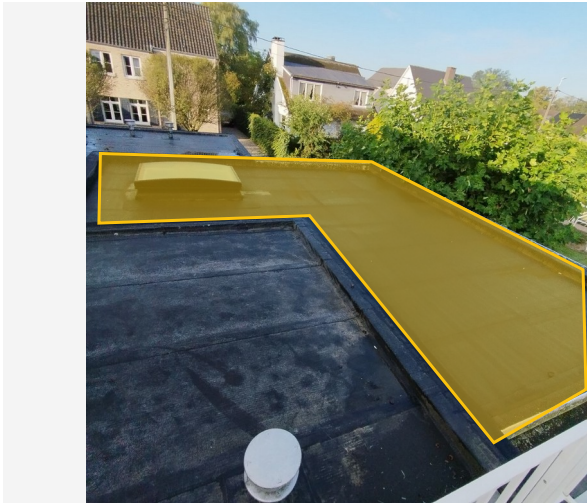
De veranda is opnieuw gezet in 2019 incl. De roofing.

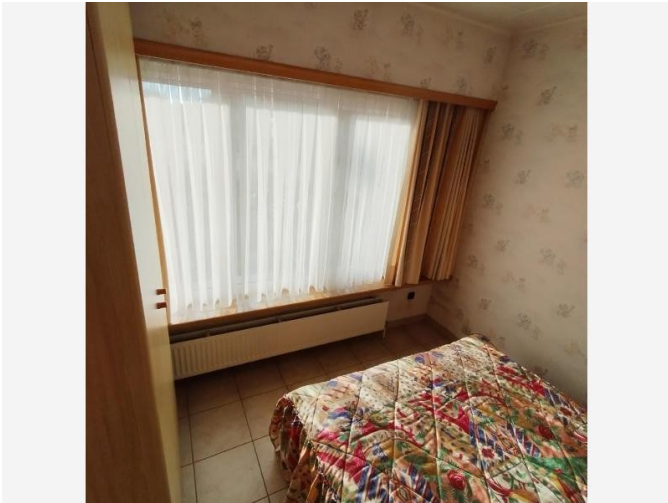
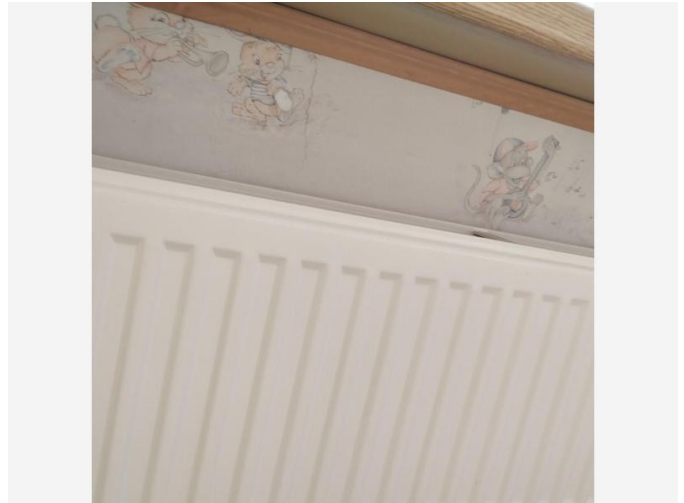
## Fiche 10: Muurpleister

Geen asbest

| # | Type | Referentie | Resultaat |
|---|---|---|---|
| 10.1 | Mengmonster | Plm | Geen asbest |

| Opmerking | <p>Volgens het inspectieprotocol is een monstername van het pleisterwerk verplicht om dit te identificeren als niet-asbesthoudend.</p> <p>Locatie staalnames: individuele ruimte: slk glv/ natte ruimte: keuken v1 / stookplaats: garage voor / traphal: traphal glv</p> <p>De vermelde oppervlaktes en volumes betreffen een beredeneerde schatting. Er worden geen rechten verleend aan deze oppervlaktes/volumes. De dikte is een schatting die voorkomt uit de monsterplaatsen en is daarom niet altijd representatief. Er bevinden zich enkele valse wanden. Het is niet duidelijk of er pleisterwerk aanwezig is achter deze valse wanden, het is aangewezen om bijkomend onderzoek uit te voeren bij werken.</p> |
