# Asbestinventarisatetest

Schoonhovendreef 19, 3200 Aarschot

Attestnummer : 20240724-000023.000

Uitgegeven op : 24.07.2024

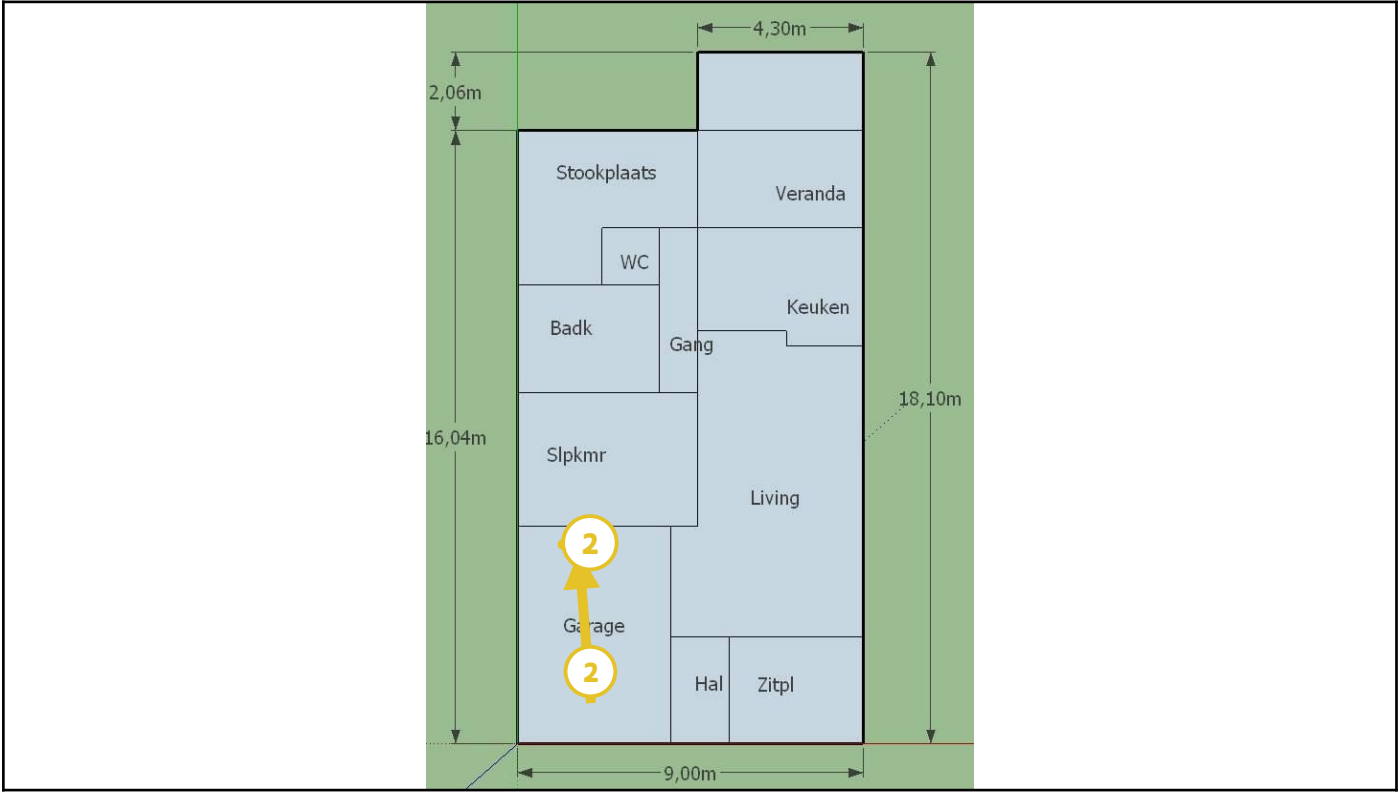
# Plan 1.5: Plattegrond woning Bakeliettoepassingen

| Beschrijving | Type | Actie |
|---|---|---|
| 2. Bakeliettoepassingen in de garage | Asbestmateriaal | Zorgvuldig beheren |

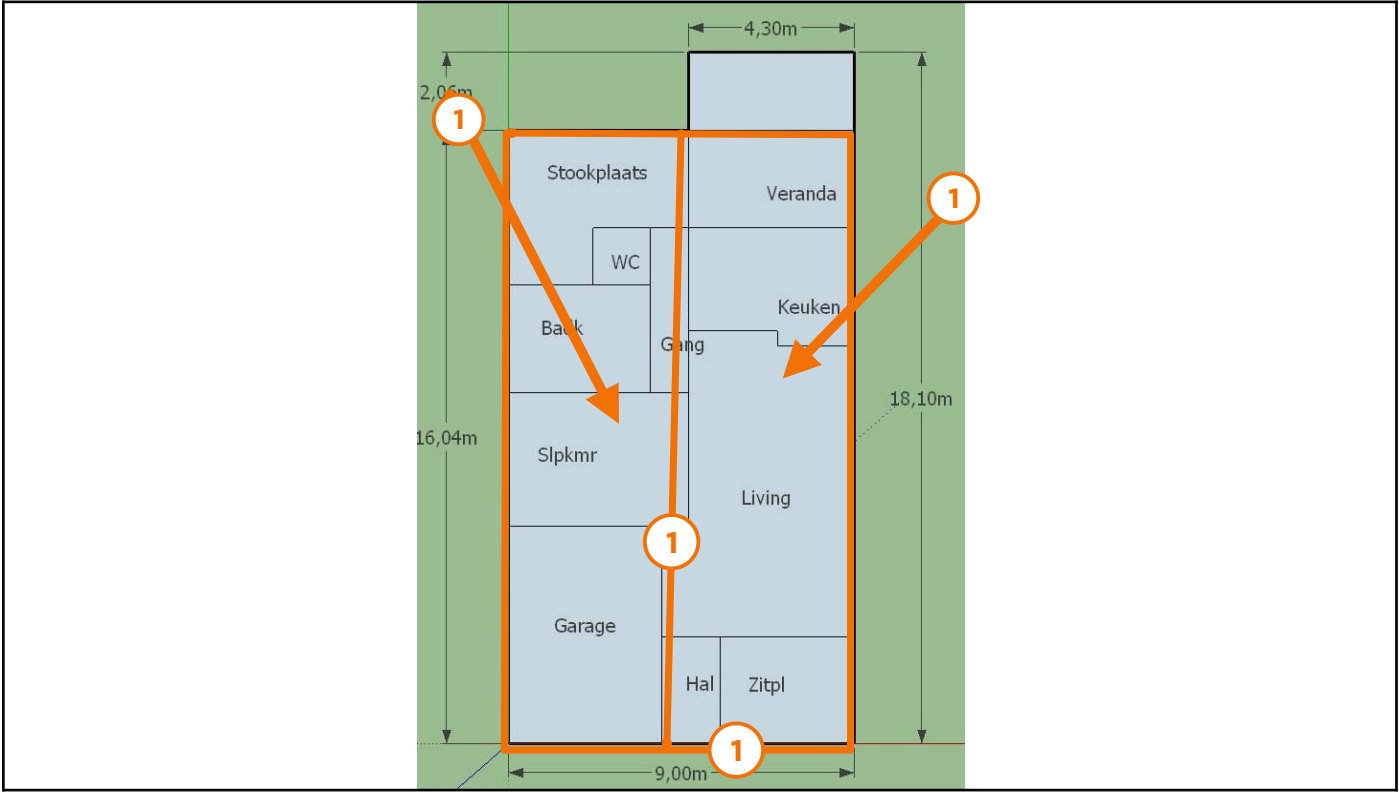
# Plan 1.6: Plattegrond woning Dakleien

| Beschrijving | Type | Actie |
|---|---|---|
| 1. Bronfiche leien dak | Asbestmateriaal | Verwijderen |

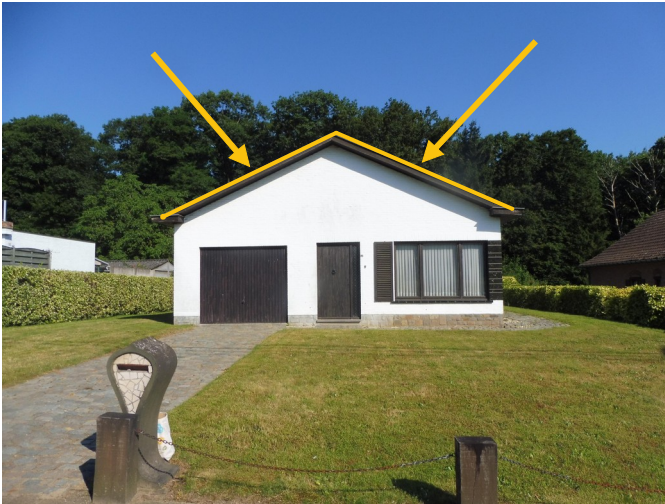
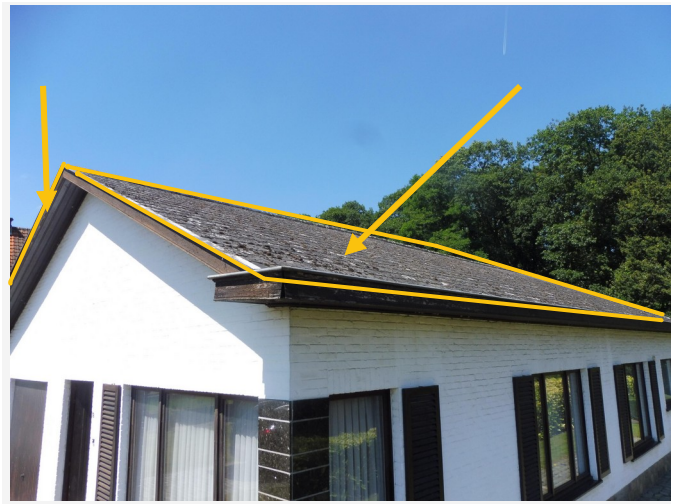
| Fiche 1: Bronfiche leien dak..... | 18 |

Het asbestmateriaal valt onder de mijlpaal van 2034.

Verwijderen

| Eindbeoordeling materiaalrisico | Laag materiaalrisico en/of verlaagde kans op vezelvrijgave |
| Opmerking | <ul style="list-style-type: none"><li>- Leien in vrij goede staat, maar toch wat licht verweerd</li><li>- Deels vrij aan de buitenlucht: de leien zijn grondig aan de binnenkant geïsoleerd met 6 cm Minerale Wol</li></ul> |

| Asbestsoort (vezeltype) | Crocidoliet aanwezig |
| Toestand van het materiaal | Licht beschadigd, licht verweerd. Intact materiaal type Pical – asbestboard of categorie III 'gebondenheid' |

| Asbestmateriaal | Dak- en gevelbekleding - Lei, shingle |
| Hoeveelheid (oppervlakte - aantal) | <ul style="list-style-type: none"><li>• 170,00 m<sup>2</sup> - 1 stuk</li></ul> |

- Zorg voor een veilig beheer. Vermijd het beschadigen van het asbestmateriaal. Controleer de toestand jaarlijks op wijzigingen.

- Eenvoudige handelingen: mag via doe-het-zelf of door werknemer(s) met opleidingsattest eenvoudige handelingen
  - Mag verwijderd worden, mits de naleving van de voorzorgsmaatregelen zoals vermeld in Eenvoudige Handelingen (EH)
  - Indien geen kennis van EH, best een Erkend Asbest Verwijderaar raadplegen
  - Op een verantwoorde manier verwijderen. Voor de regels rond verwijdering, raadpleeg de website van OVAM

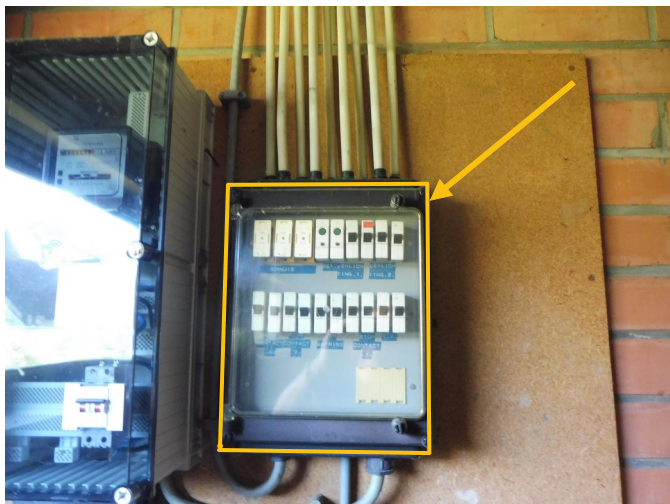
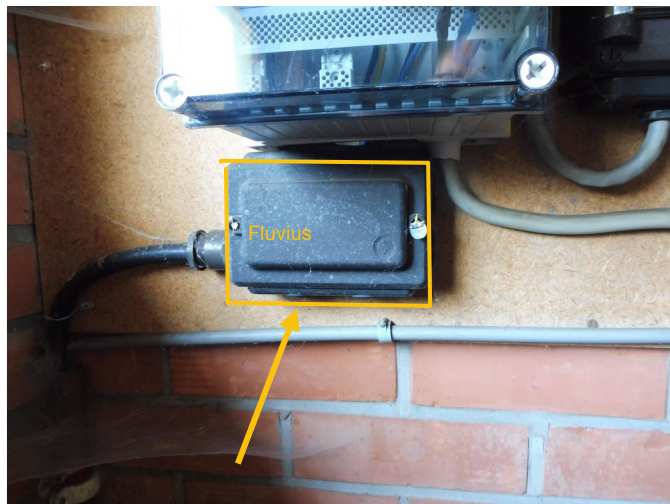
| Fiche 2: Bakeliettoepassingen in de garage..... | 21 |

Het asbestmateriaal valt onder de mijlpaal van 2040.

Zorgvuldig beheren

| Eindbeoordeling materiaalrisico | Laag materiaalrisico en/of verlaagde kans op vezelvrijgave |
| Opmerking | <ul style="list-style-type: none"><li>- Elektriciteitskast in zwart bakeliet</li><li>- In goede staat</li><li>- weinig risico op vrijgave van asbestvezels bij normaal gebruik</li></ul> |

| Asbestsoort (vezeltype) | Crocidoliet aanwezig |
| Toestand van het materiaal | Onbeschadigd, niet verweerd |

| Asbestmateriaal | Plaat, paneel, tablet - Type Bakeliet |

- Zorg voor een veilig beheer. Vermijd het beschadigen van het asbestmateriaal. Controleer de toestand jaarlijks op wijzigingen.

- Eenvoudige handelingen: mag via doe-het-zelf of door werknemer(s) met opleidingsattest eenvoudige handelingen
  - Mag verwijderd worden, mits de naleving van de voorzorgsmaatregelen zoals vermeld in Eenvoudige Handelingen (EH)
  - Indien geen kennis van EH, best een Erkend Asbest Verwijderaar raadplegen.

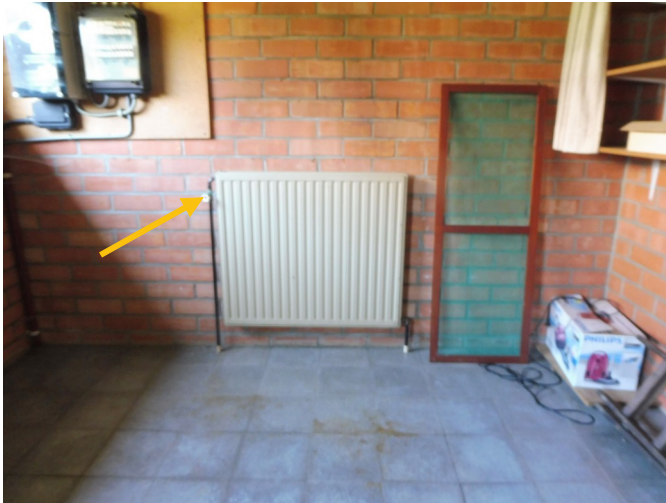
| Fiche 3: Adviesfiche radiatorknoppen..... | 25 |

- radiatorknoppen in kunststof (geen bakeliet)

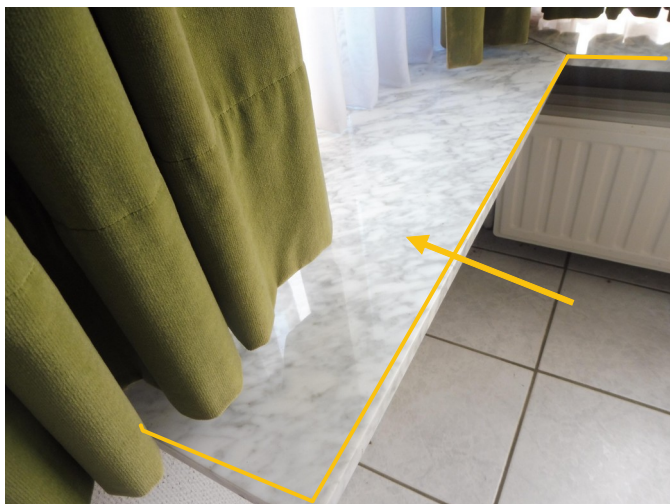
| Fiche 4: Adviesfiche vensterbank binnen en buiten..... | 26 |

- Vensterbanken binnen: marmer
- vensterbanken buiten: geen asbest-verdachte vensterbanken buiten

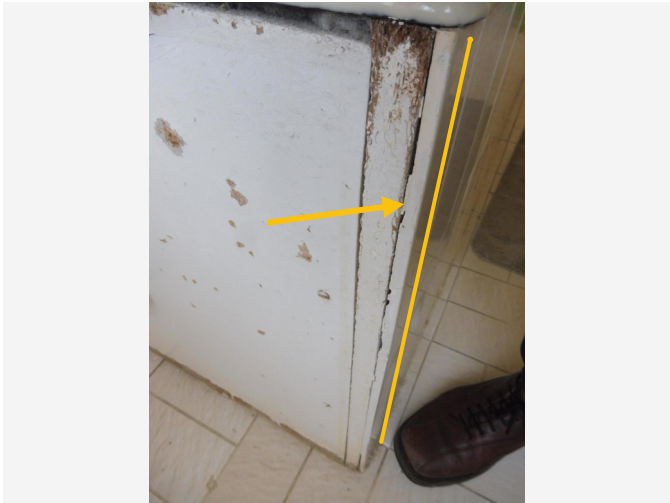
| Fiche 5: Adviesfiche tegels badkamer..... | 27 |

- Tegels in badkamer niet asbest-verdacht
- Bevestiging niet met lijm, kunnen vaststellen aan de rand (zie foto)

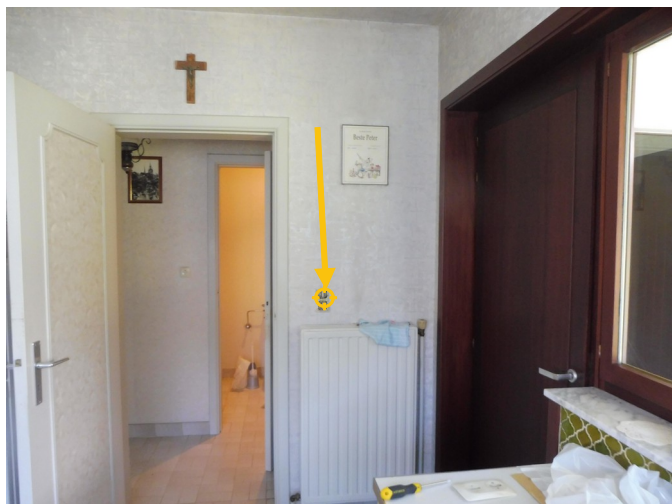
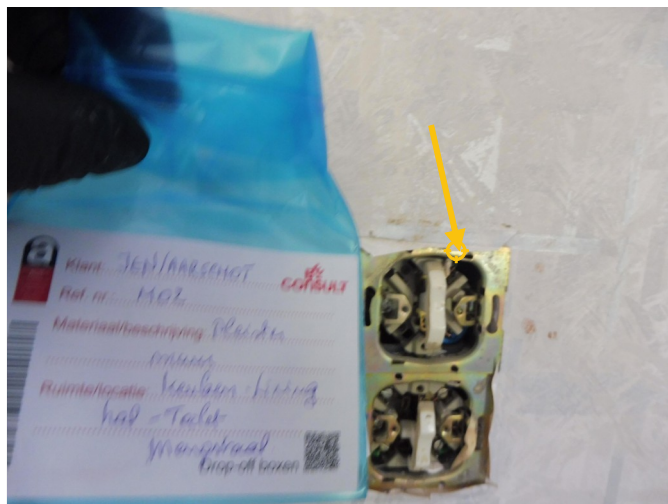
## Fiche 6: Bronfiche bepleistering Muren

Geen asbest

| # | Type | Referentie | Resultaat |
|---|---|---|---|
| 6.1 | Mengmonster | M02 | Geen asbest |

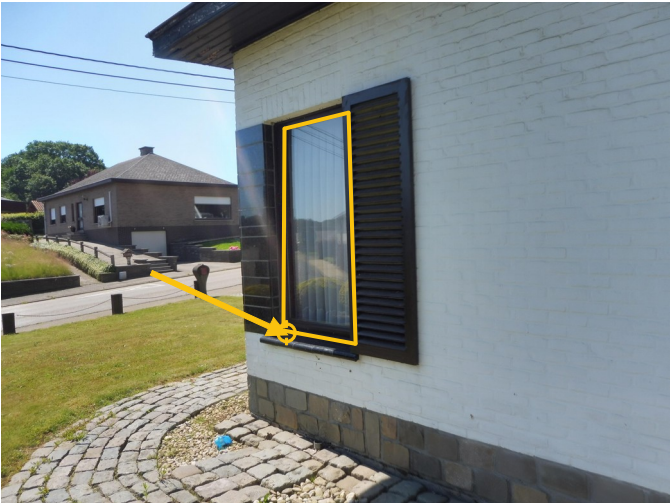
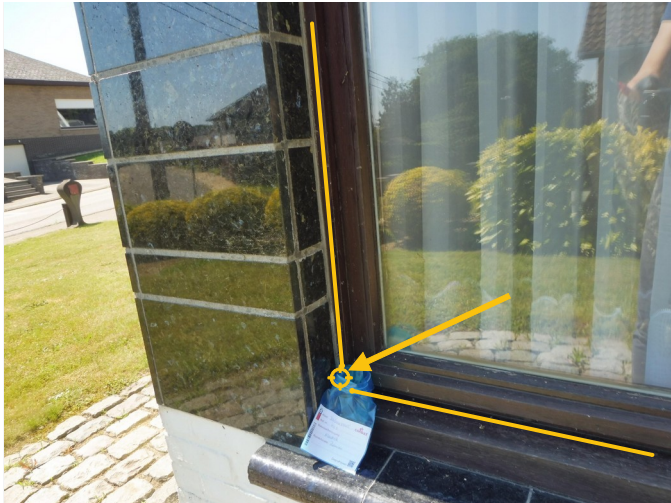
# Fiche 7: Bronfiche Mastiek ramen

Geen asbest

| # | Type | Referentie | Resultaat |
|---|---|---|---|
| 7.1 | Puntmonster | M03 | Geen asbest |

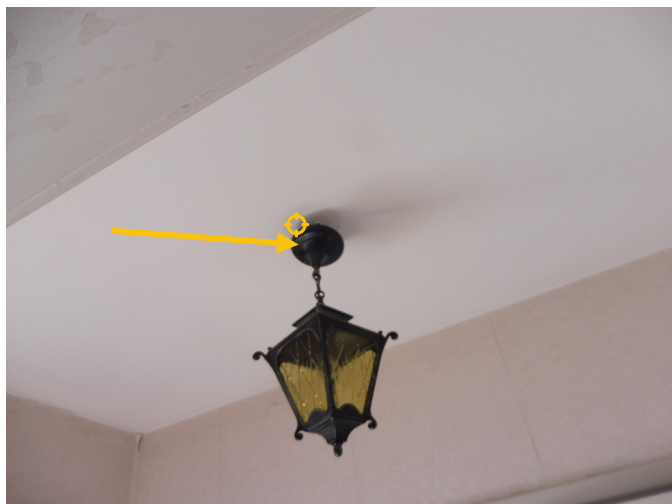
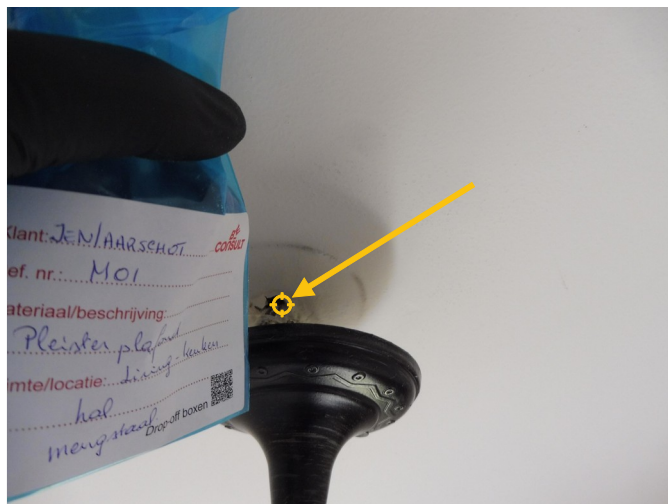
## Fiche 8: Bronfiche bepleistering plafond

Geen asbest

| # | Type | Referentie | Resultaat |
|---|---|---|---|
| 8.1 | Mengmonster | M01 | Geen asbest |

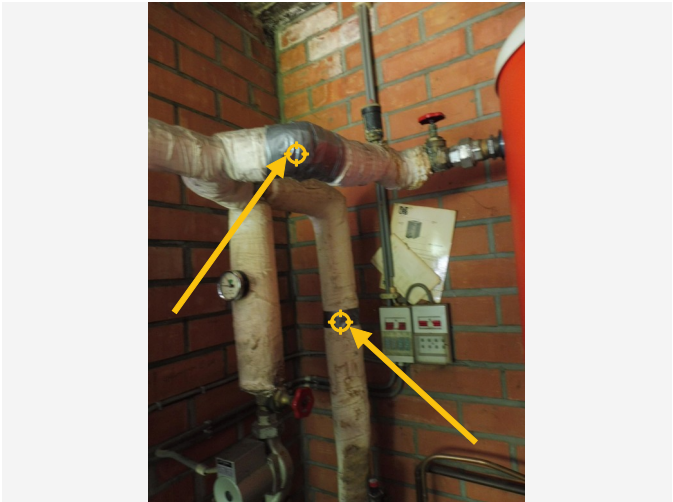
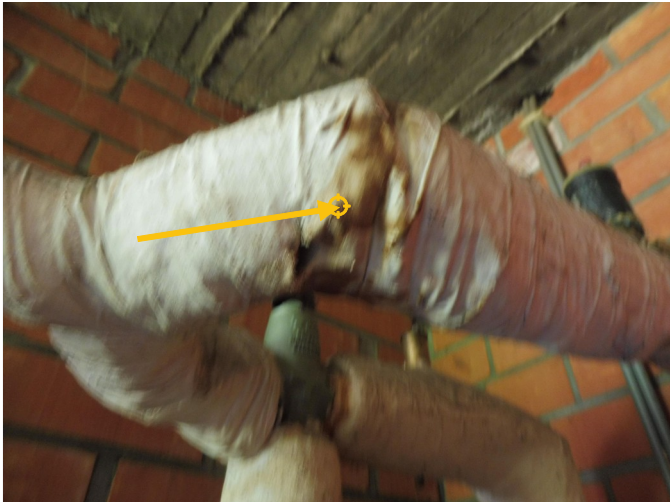
| Fiche 9: Bronfiche isolatie verwarmingsbuizen in stooklokaal..... | 35 |

Geen asbest

| # | Type | Referentie | Resultaat |
|---|---|---|---|
| 9.1 | Mengmonster | M04 - Bocht | Geen asbest |
| 9.2 | Mengmonster | M05 - Recht | Geen asbest |
