# Asbestinventarisatetest

Kerkstraat 109, 9270 Laarne

Attestnummer : **20250303-000282.000**

**Asbestveilig** (maar mogelijk niet asbestvrij)

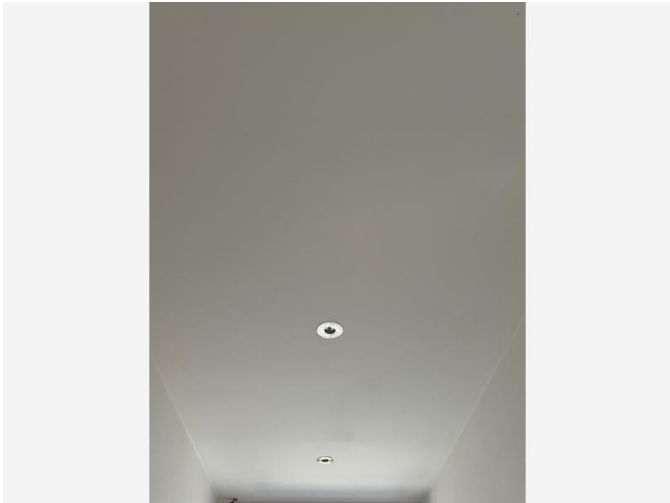
Er is geen pleisterwerk op het plafond zichtbaar/aanwezig. Wees voorzichtig indien er achter de valse plafonden toch pleisterwerk of andere zaken aanwezig zijn die asbesthoudend kunnen zijn want deze werden niet geanalyseerd.

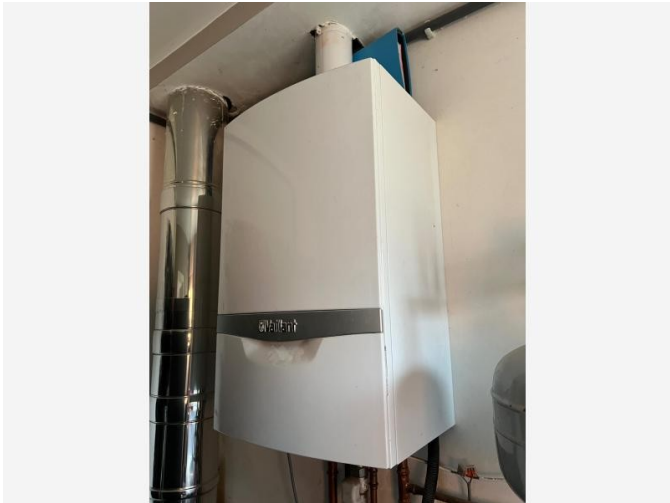
De condenserende gasketel heeft als bouwjaar > 2000 en bevat geen asbest.

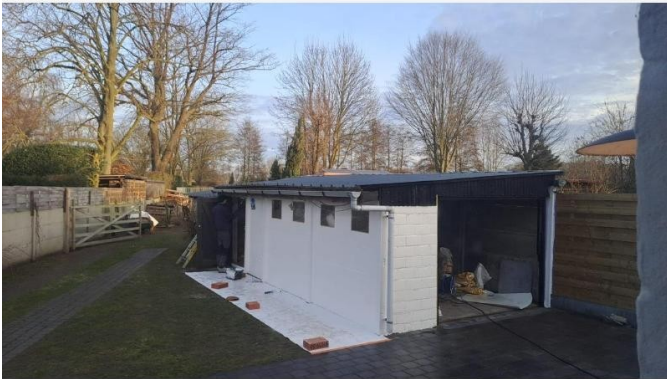
De dakbedekking van de bijgebouwen zijn in metaal. Deze zijn niet-asbestverdacht. De bijgebouwen bevatten verder ook geen asbesthoudende materialen.

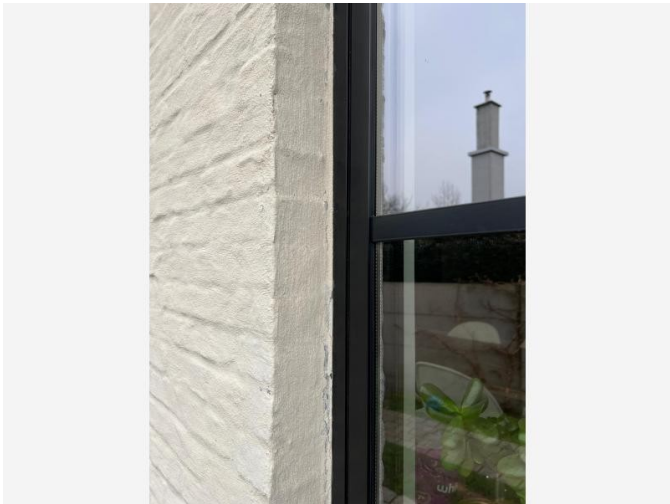
## Fiche 4: Kitwerken tussen buitenparement en schrijnwerk

Het kitwerk tussen het buitenparement en het schrijnwerk is niet-asbestverdacht.

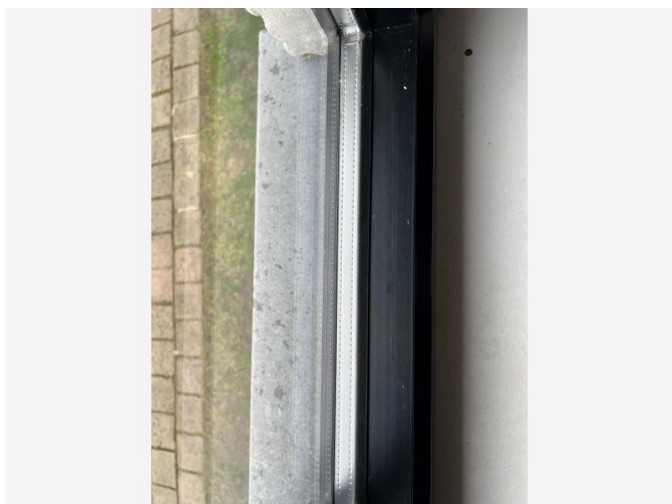
## Fiche 5: Kitwerken binnenzijde tussen schrijnwerk en glas

Het kitwerk tussen het schrijnwerk en het glas is niet-asbestverdacht.

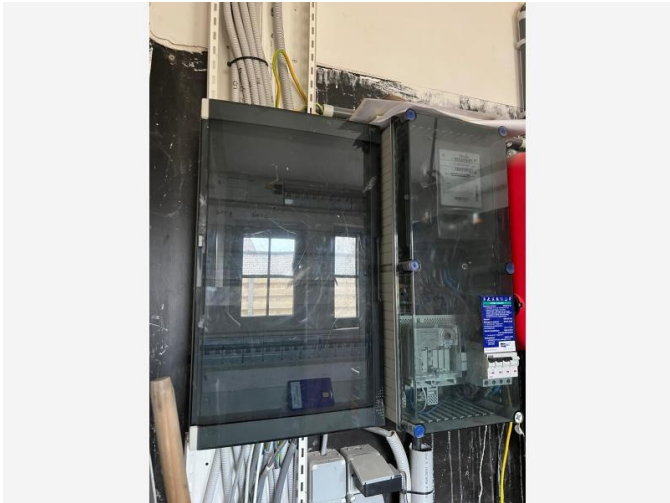
De elektriciteitsmeter is in harde kunststof. Deze bevat geen asbest.

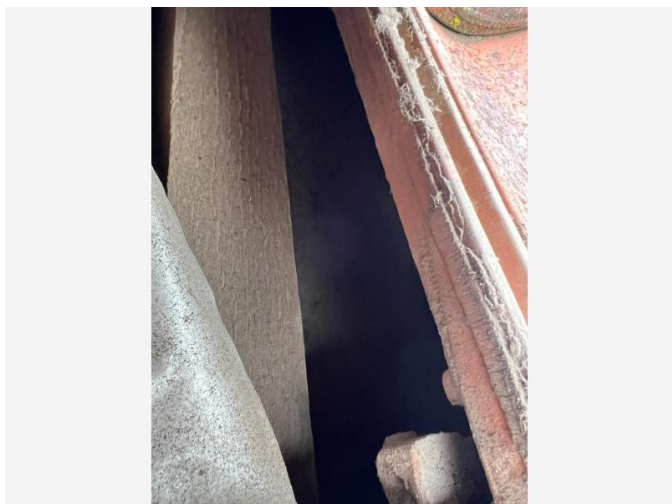
Het onderdak bestaat uit harde kunststof platen. Deze platen bevat geen asbest.

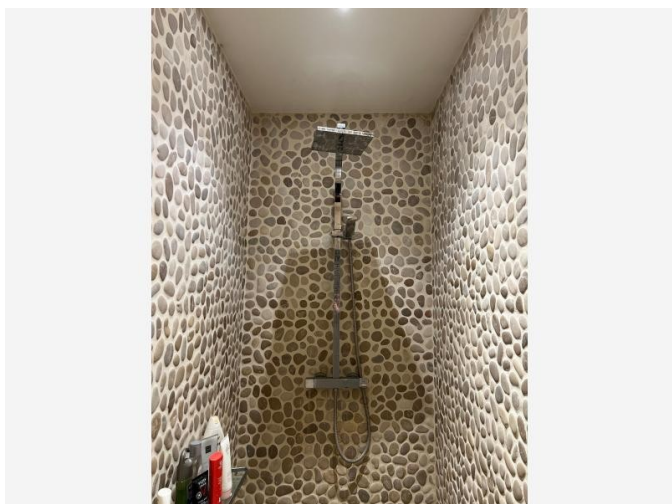
## Fiche 8: Smeerlaag achter de faïencetegel van de badkamer

De smeerlaag achter de faïencetegel van de badkamer is niet zichtbaar. Deze kon tijdens het plaatsbezoek niet worden geanalyseerd. Wees voorzichtig met het beschadigen hiervan. Deze zou asbesthoudend kunnen zijn. Hoogstwaarschijnlijk is dit hier niet het geval gezien er een grondige renovatie plaatsvond > 2000.

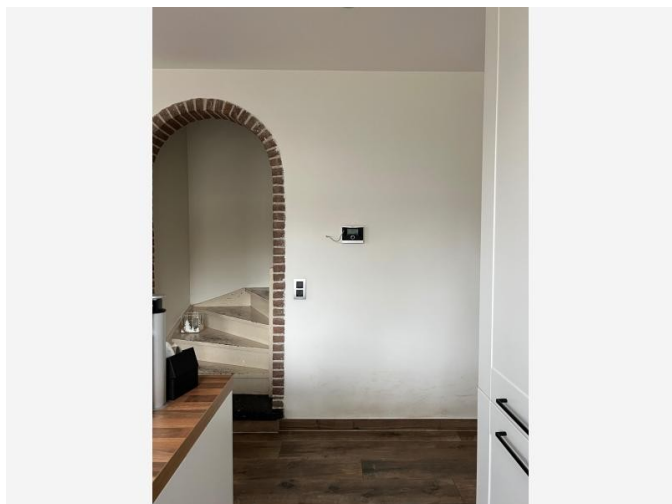
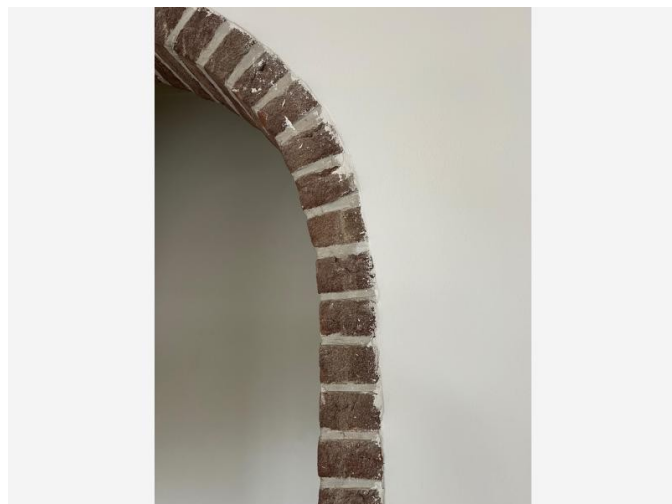
## Fiche 9: Pleisterwerk muren

Geen asbest

| # | Type | Referentie | Resultaat |
|---|---|---|---|
| 9.1 | Mengmonster | A - 1 | Geen asbest |
