# Asbestinventarisatattest

Diestsesteenweg 209, 3202 Aarschot

Attestnummer : 20250406-000136.000

Uitgegeven op : 06.04.2025

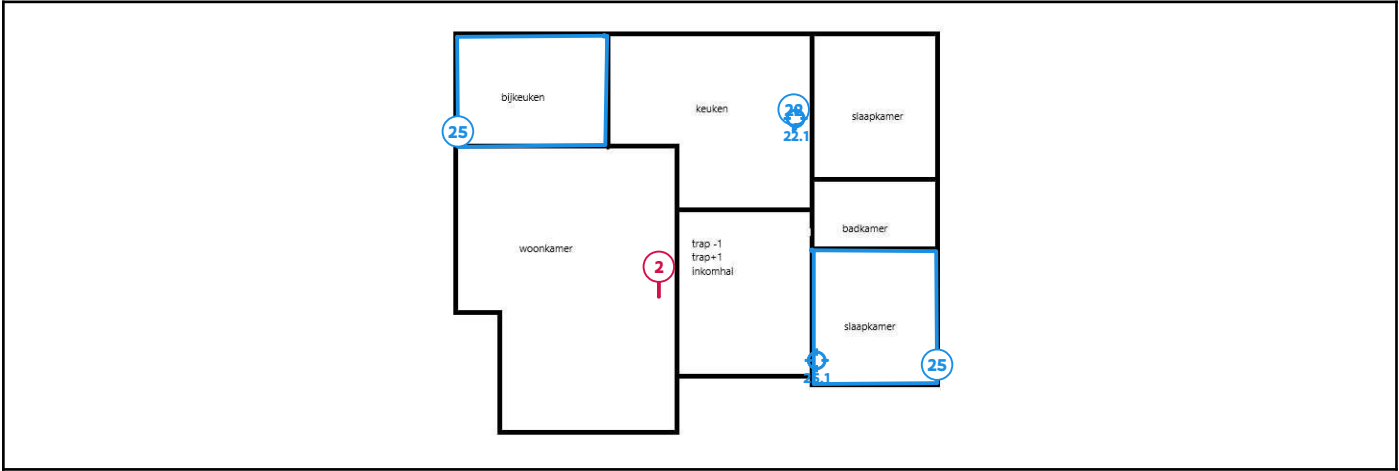
# Plan 1.4: gelijkvloers

| Beschrijving | Type | Actie |
|---|---|---|
| 2. Kachelkoord | Asbestmateriaal | Dringend verwijderen |

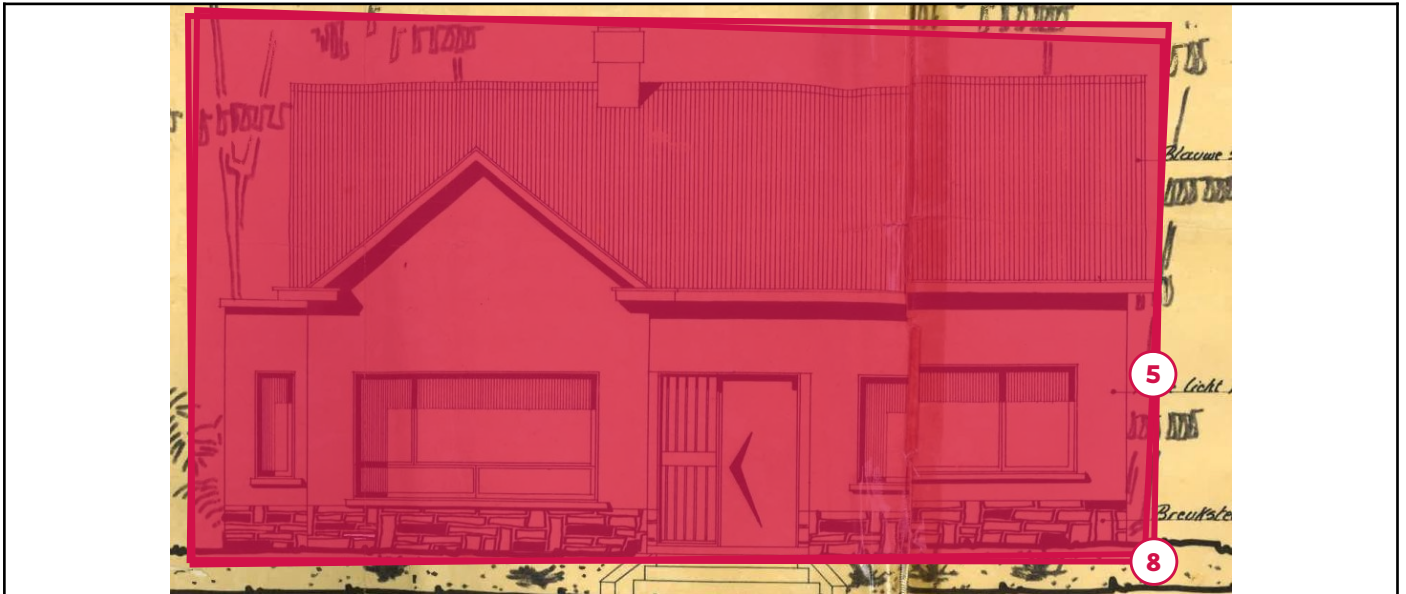
## Plan 1.10: voorgevel

| Beschrijving | Type | Actie |
|---|---|---|
| 5. Bakeliet radiatorknoppen | Asbestmateriaal | Dringend verwijderen |
| 8. Bakeliet schakelaars | Asbestmateriaal | Dringend verwijderen |

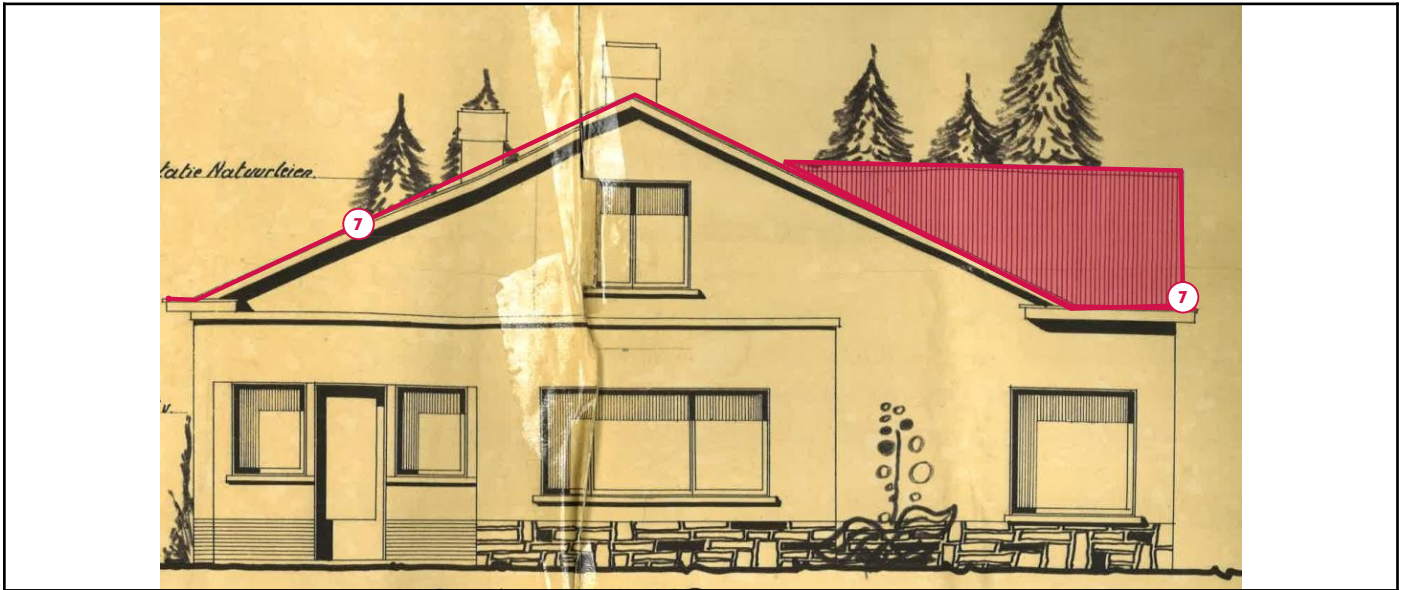
## Plan 1.12: linker zijgevel

| Beschrijving | Type | Actie |
|---|---|---|
| 7. Dakleien | Asbestmateriaal | Dringend verwijderen |

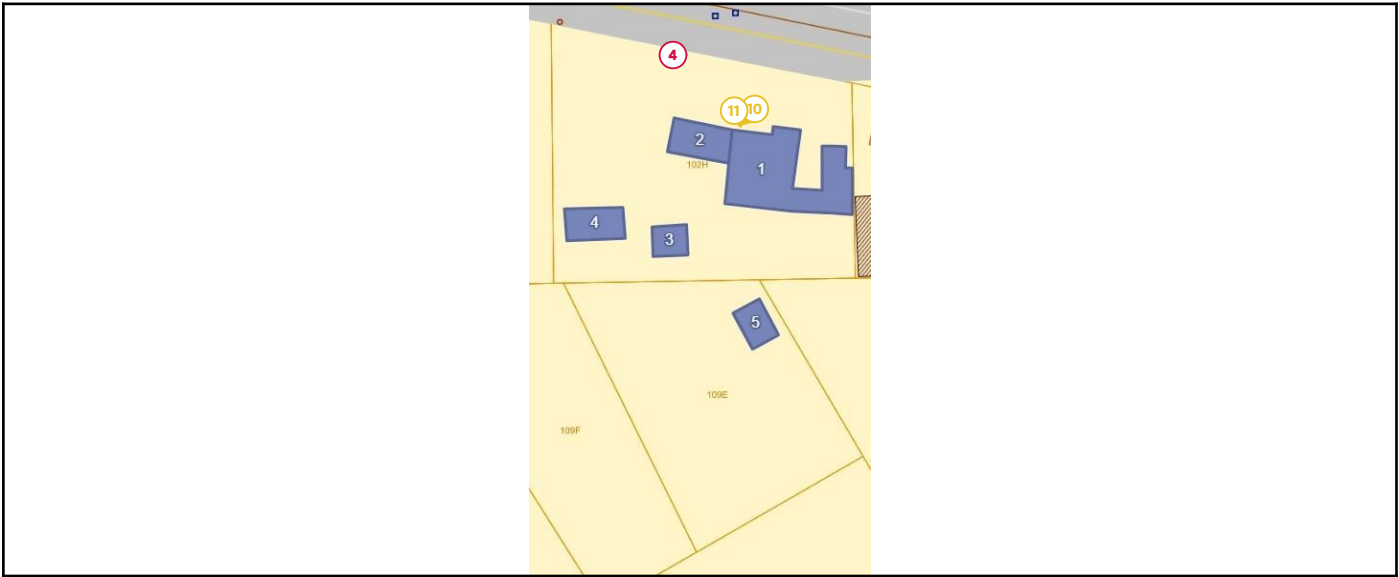
# Plan 1.16: Plattegrond

| Beschrijving | Type | Actie |
|---|---|---|
| 4. Paal omheining | Asbestmateriaal | Dringend verwijderen |
| 10. Afvoerdekse | Asbestmateriaal | Zorgvuldig beheren |
| 11. Afvoerbu | Asbestmateriaal | Zorgvuldig beheren |

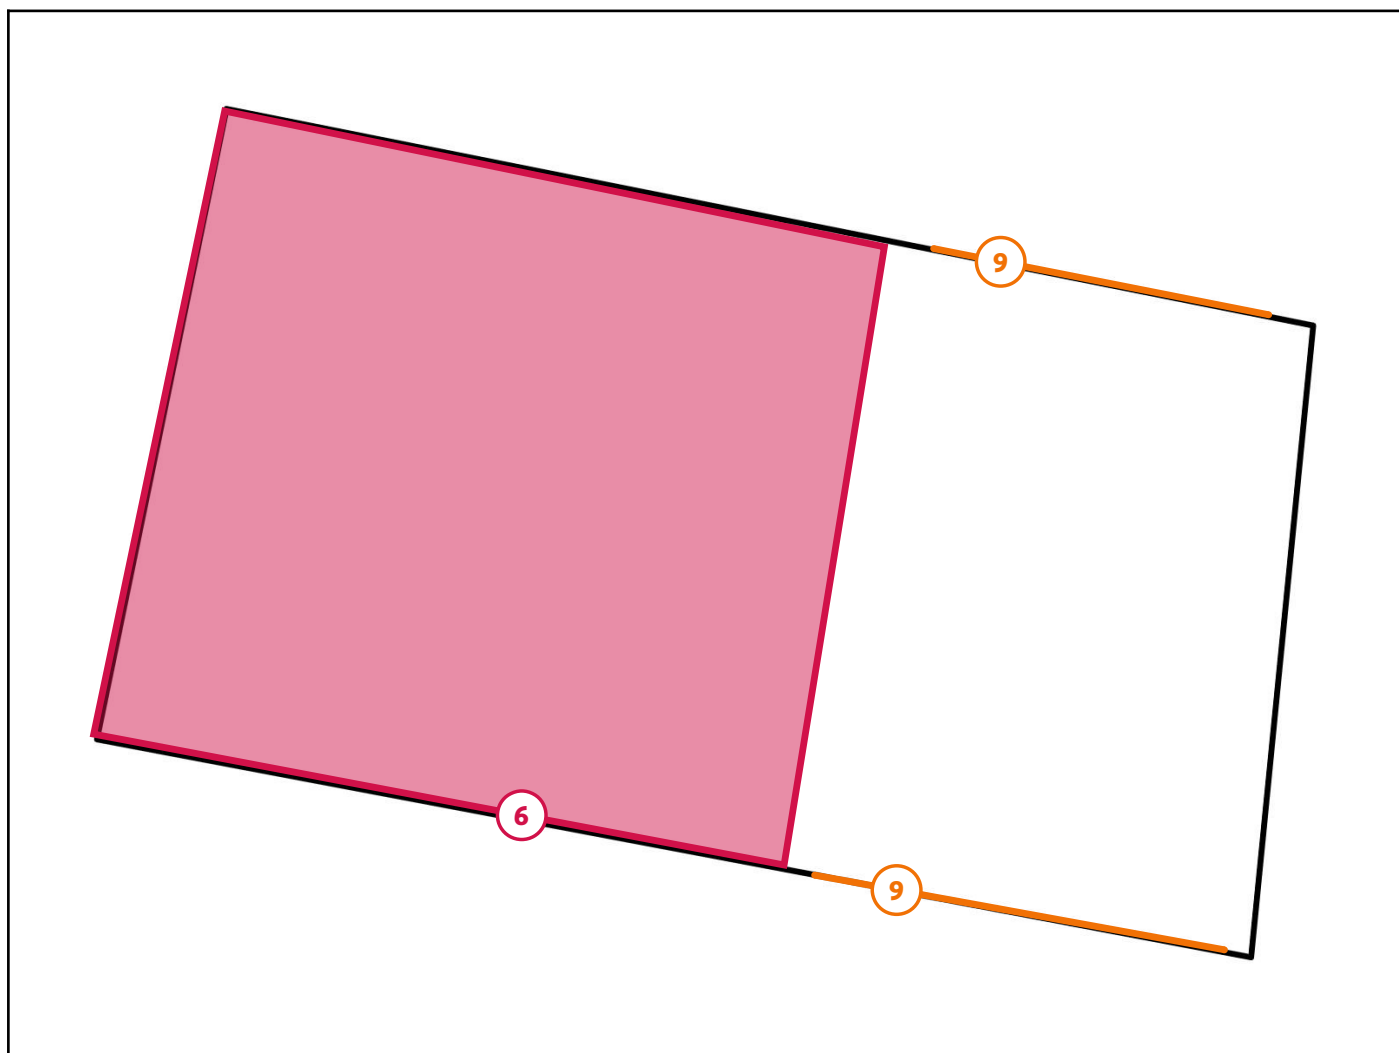
## Plan 2.1: Garage en afdak

| Beschrijving | Type | Actie |
|---|---|---|
| 6. Golfplaten AC | Asbestmateriaal | Dringend verwijderen |
| 9. Mastiek in en rond verticale openingen van alle bijgebouwen | Asbestmateriaal | Verwijderen |

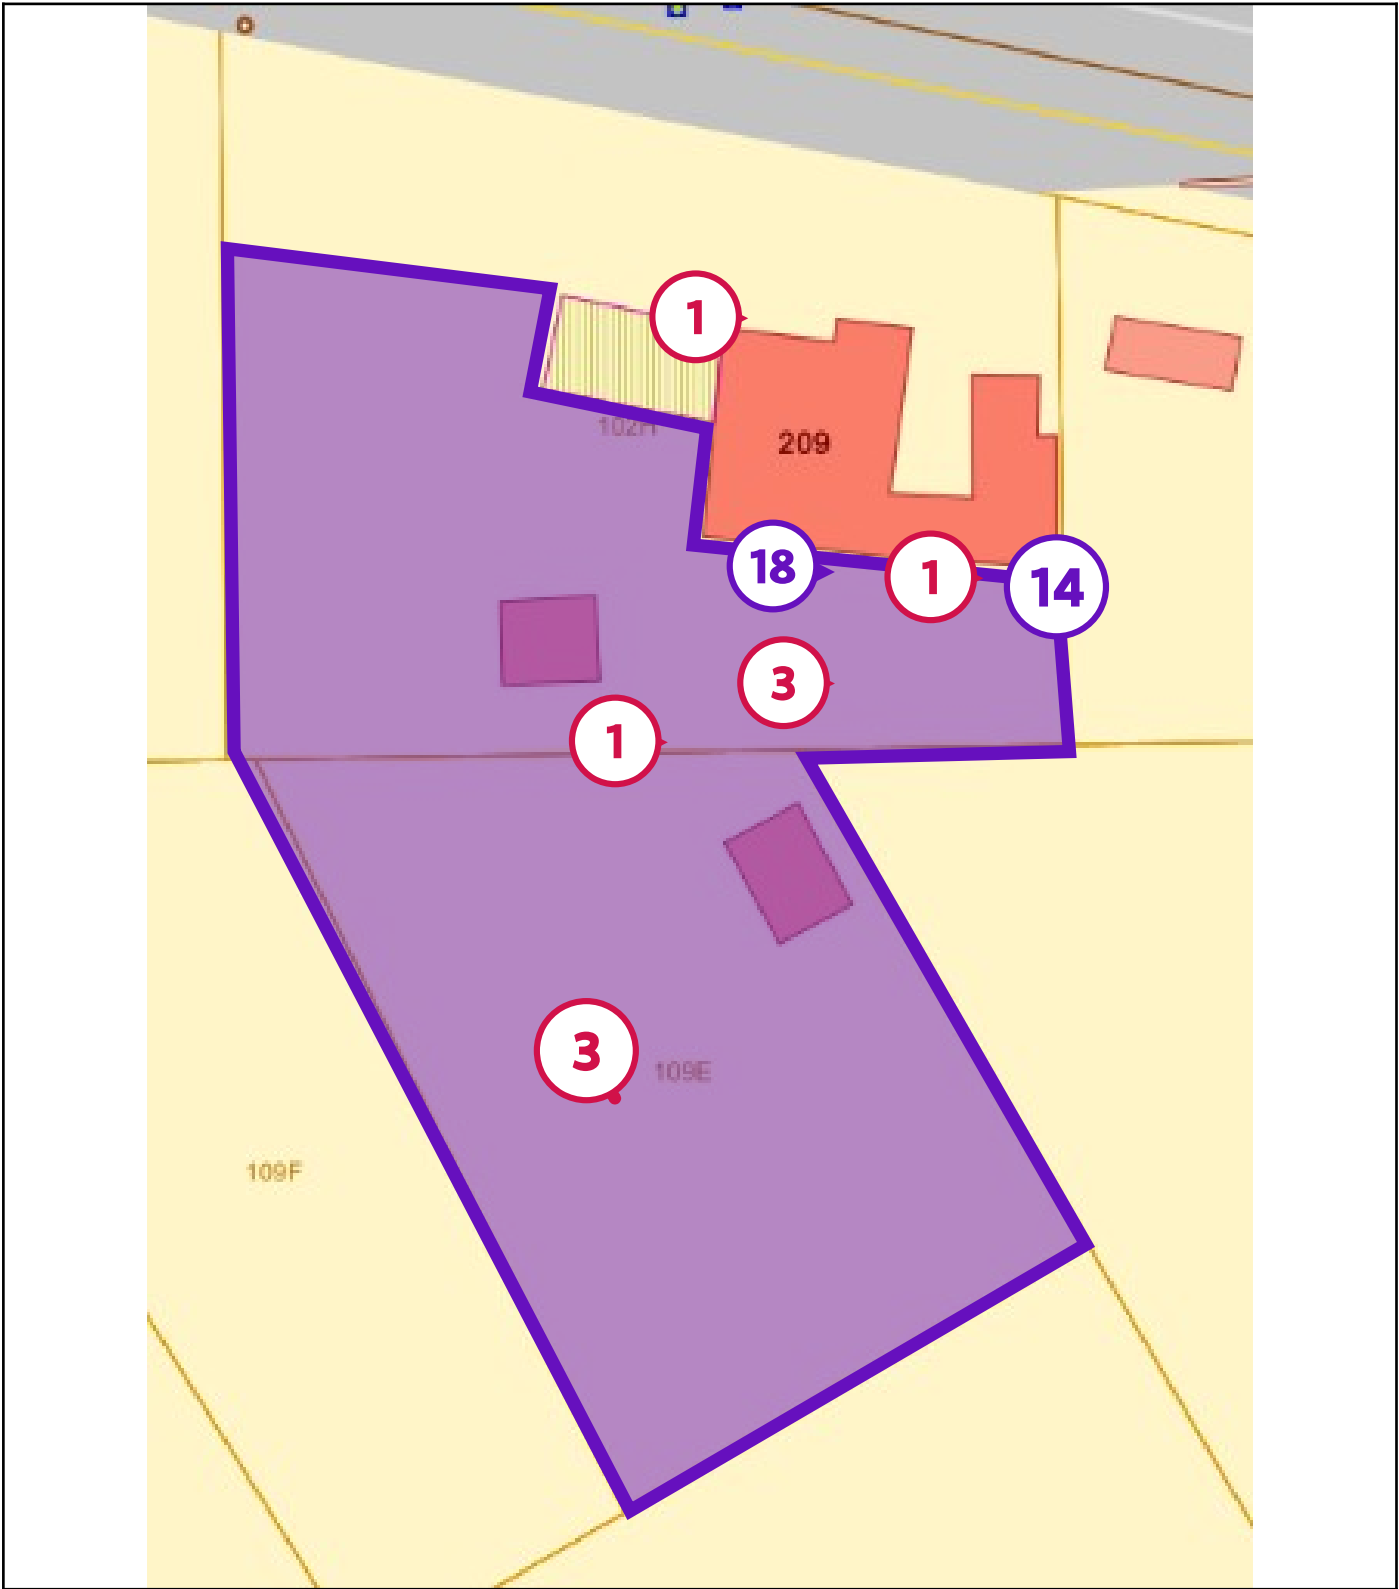
# Plan 6.1: Vaststellingen buiten de constructies

| 1. Asbestcement golfplaten | Asbestmateriaal | Dringend verwijderen |
| 3. Asbestcement doorvoerbuizen | Asbestmateriaal | Dringend verwijderen |
| 14. Overwoekerende vegetatie, onderzoek onmogelijk | Beperking | - |
| 18. Visuele inspectie putdeksels en putten | Advies | - |

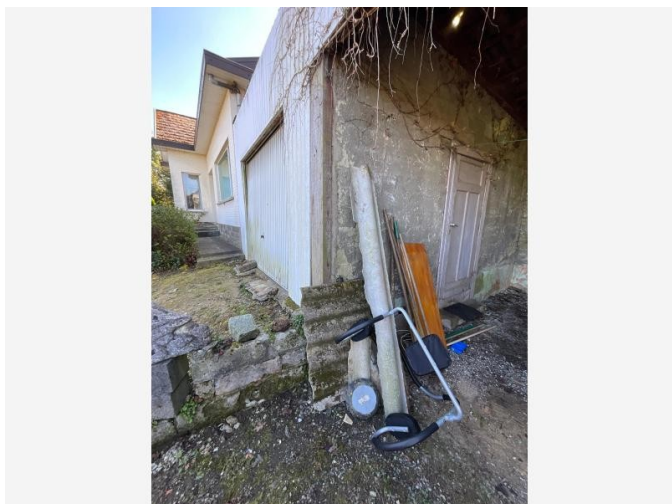
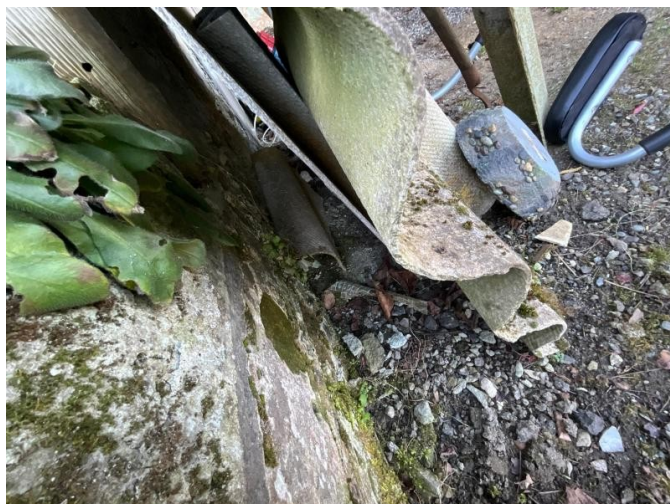
# Fiche 1: Asbestcement golfplaten

Asbestmateriaal – afvalstof

| Beschrijving | Asbestcement golfplaten |
| Bron van de resten | Resten van golfplaten en nokpannen. |
| Hoeveelheid (gewicht - aantal) | <ul style="list-style-type: none"><li>• 50,00 kg - 1 stuk</li></ul> |

**Dringend verwijderen**

- Verwijder het asbestafval.

- Eenvoudige handelingen: mag via doe-het-zelf of door werknemer(s) met opleidingsattest eenvoudige handelingen  
Raadpleeg de actuele wetgeving op de website van OVAM. Onder strikte voorwaarden is het eventueel toegestaan om deze toepassing zelf te verwijderen.

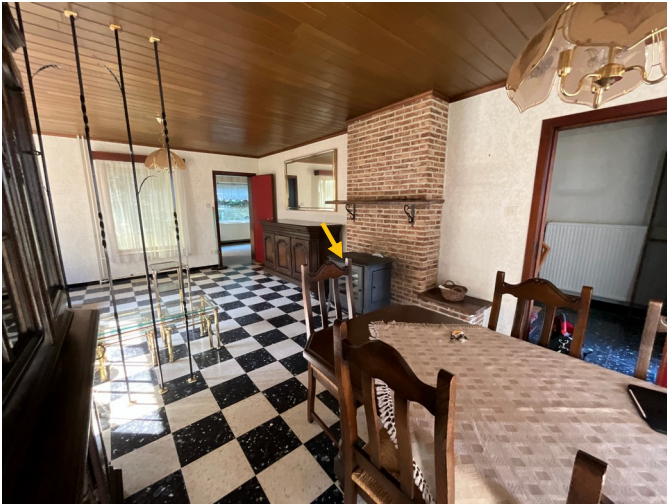
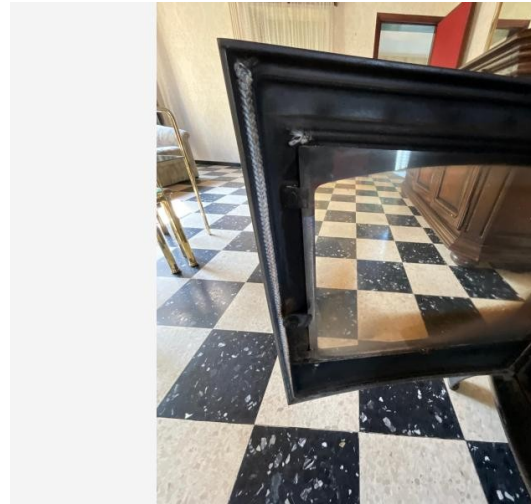
| Eindbeoordeling materiaalisico | Hoog materiaalisico en/of hoge kans op vezelvrijgave |

| Gebondenheid | Categorie 3: niet-hechtgebonden met weinig of geen matrix |
| Asbestsoort (vezeltype) | Crocidoliet aanwezig |
| Asbestconcentratie | Hoog ( $\geq 50\%$ ) |
| Toestand van het materiaal | Matig beschadigd, matig verweerd |

| Beschrijving | Kachelkoord |

**Dringend verwijderen**

- Verwijder dit asbestmateriaal zo snel mogelijk. Volg de toestand goed op.
- Voer bijkomende staalname(s) uit.

- Eenvoudige handelingen: enkel door erkend asbestverwijderaar  
Als deskundige adviseer ik om de verwijdering te laten uitvoeren door erkende asbestverwijderaar. Dit garandeert de veiligheid van de bewoners.  
Indien de kachel in zijn geheel verwijderd word.
- Hermetische zone (erkend asbestverwijderaar)  
Als deskundige adviseer ik om de verwijdering te laten uitvoeren door erkende asbestverwijderaar. Dit garandeert de veiligheid van de bewoners.  
Indien de kachel in zijn geheel verwijderd word.

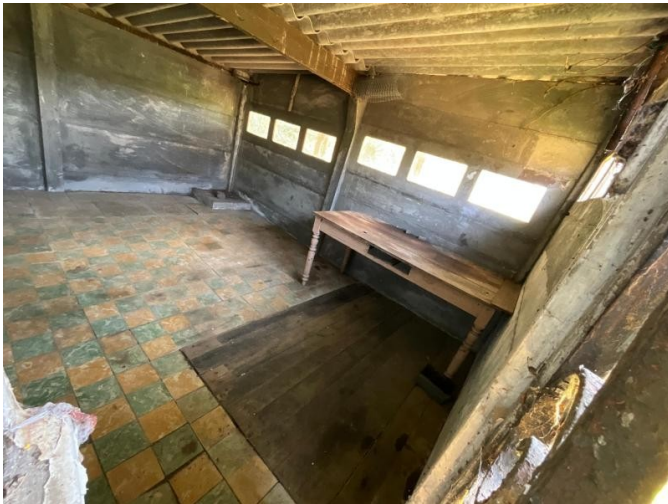
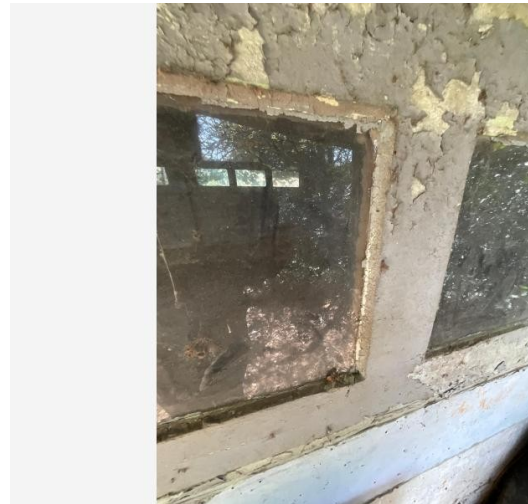
## Fiche 9: Mastiek in en rond verticale openingen van alle bijgebouwen

Asbestmateriaal

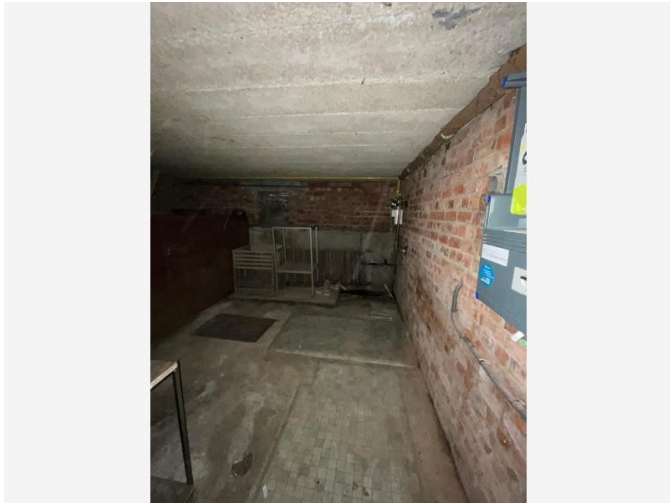
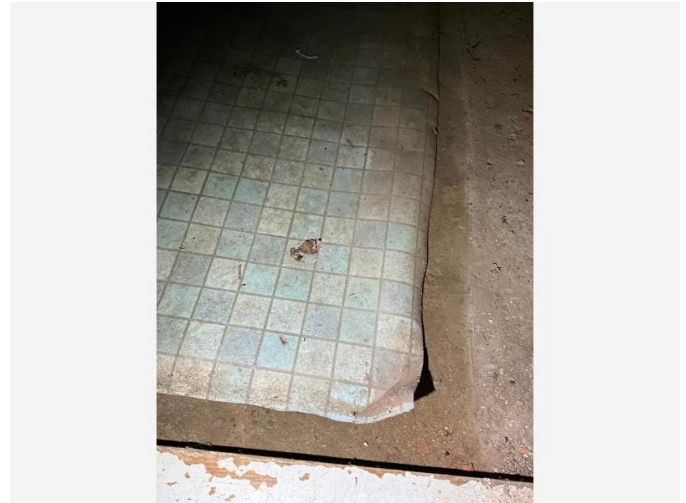
## Fiche 20: Vloerzeil kelder

Geen asbest

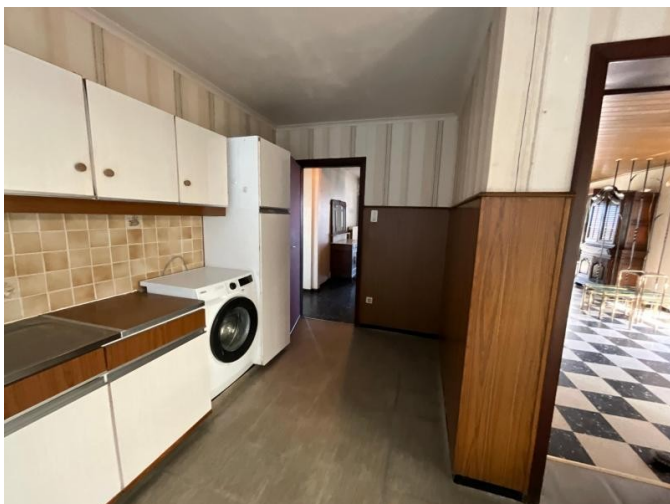
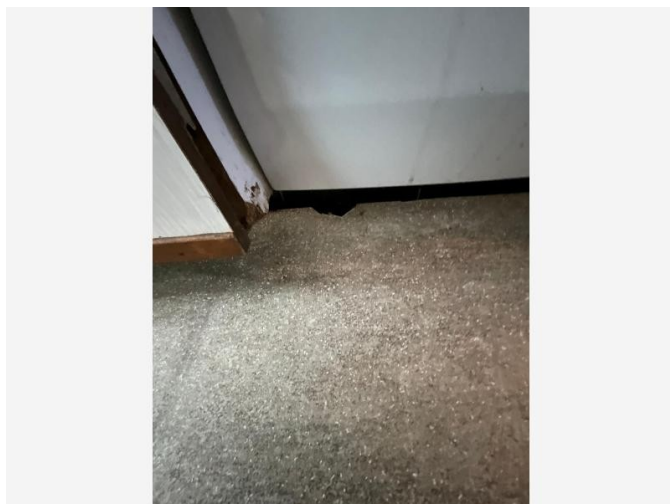
## Fiche 21: Vloerzeil keuken

Geen asbest

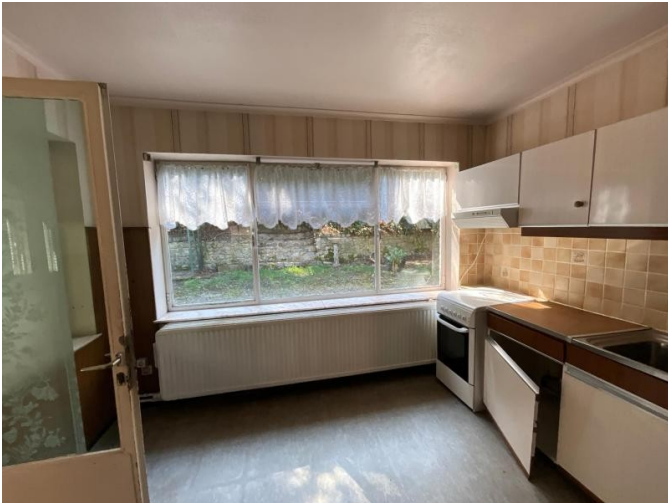
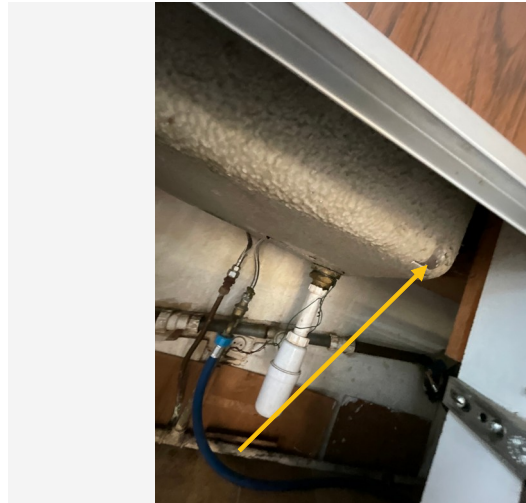
## Fiche 22: Coating gootsteen keuken

Geen asbest

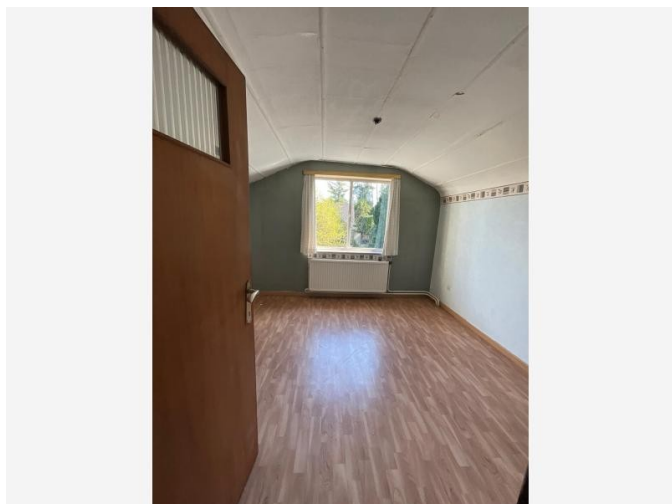
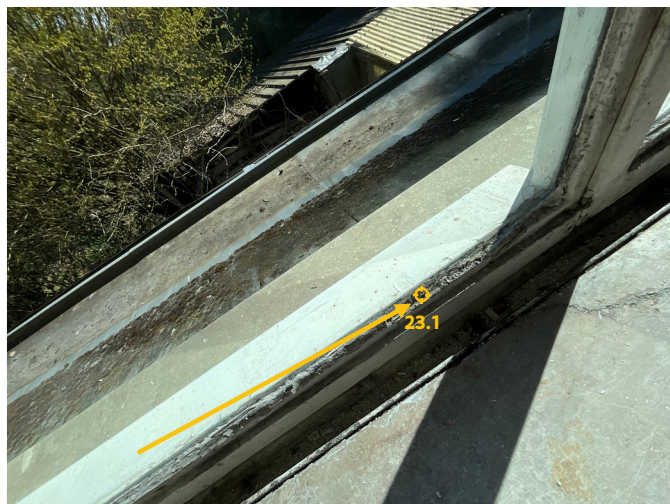
## Fiche 23: Kitramen binnenkant (tussen glas en profiel)

Geen asbest

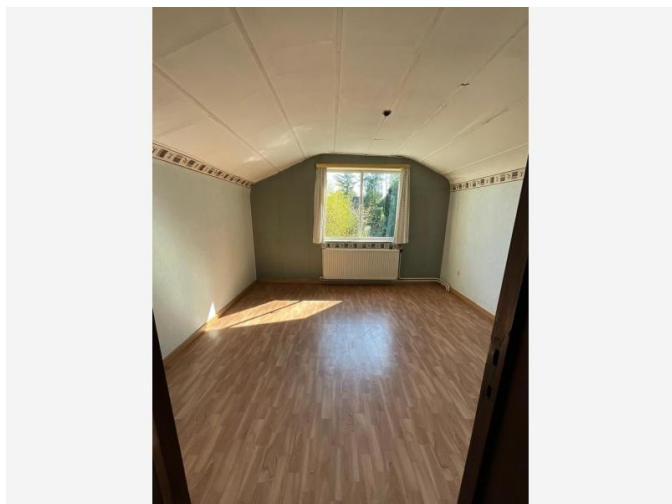
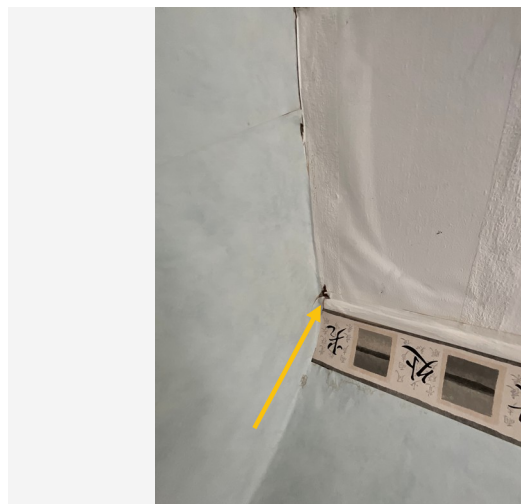
## Fiche 24: Plafondtegels slaapkamer

Geen asbest

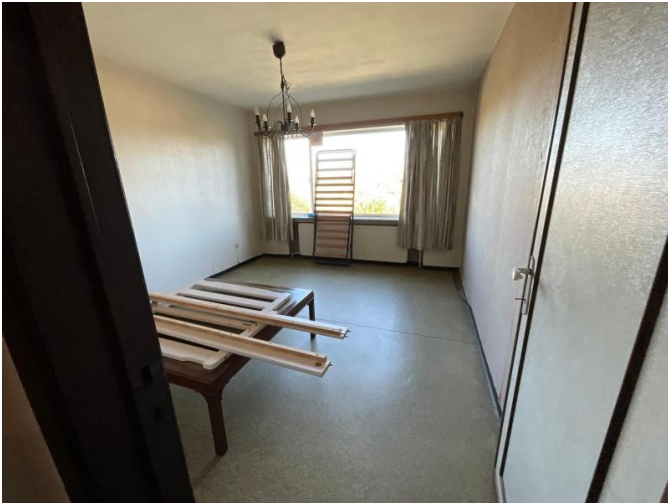
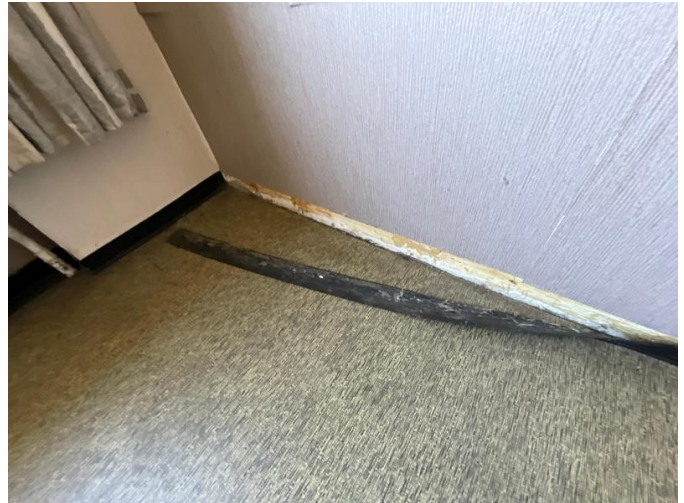
## Fiche 25: Bitumen plint

Geen asbest

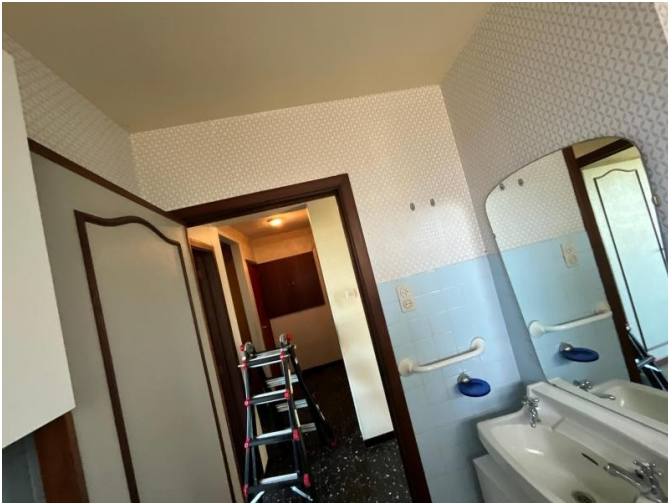
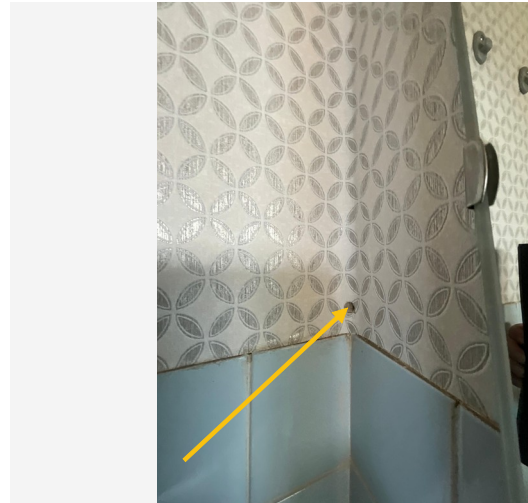
## Fiche 26: Pleisterwerk muren

Geen asbest

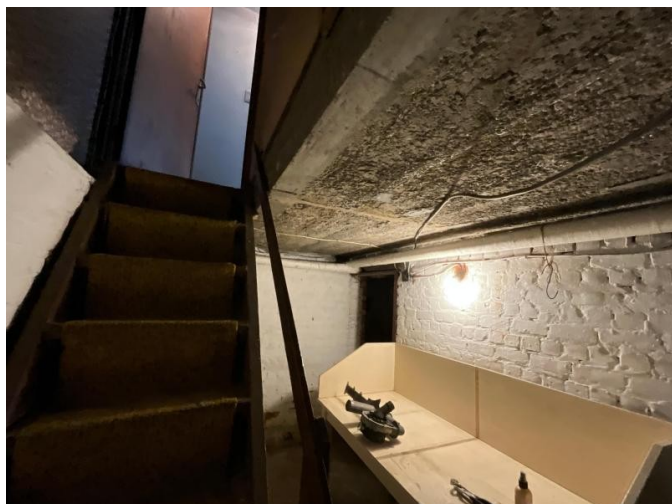
## Fiche 27: Karton omhulling leidingen

Geen asbest

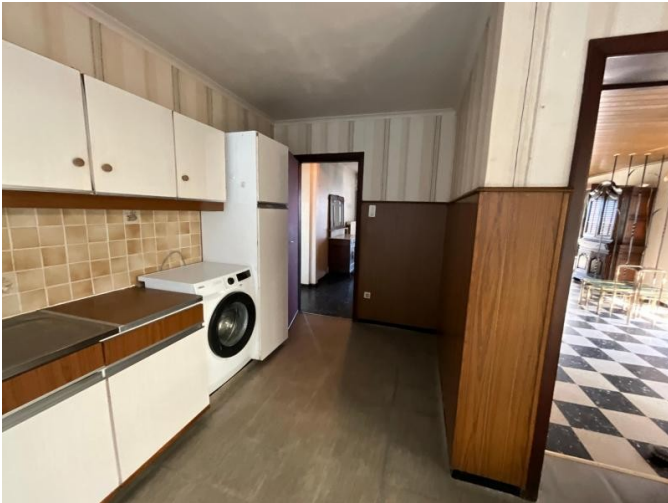
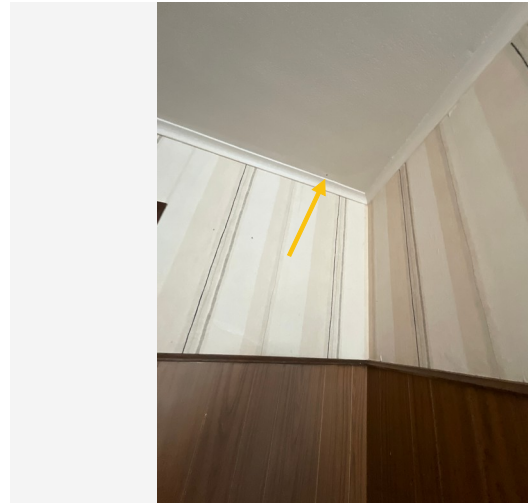
## Fiche 28: Pleisterwerk plafonds

Geen asbest
