# Asbestinventarisatetest

Theodoor Vermeylenstraat 162, 9200 Dendermonde

Attestnummer : 20241128-000415.000

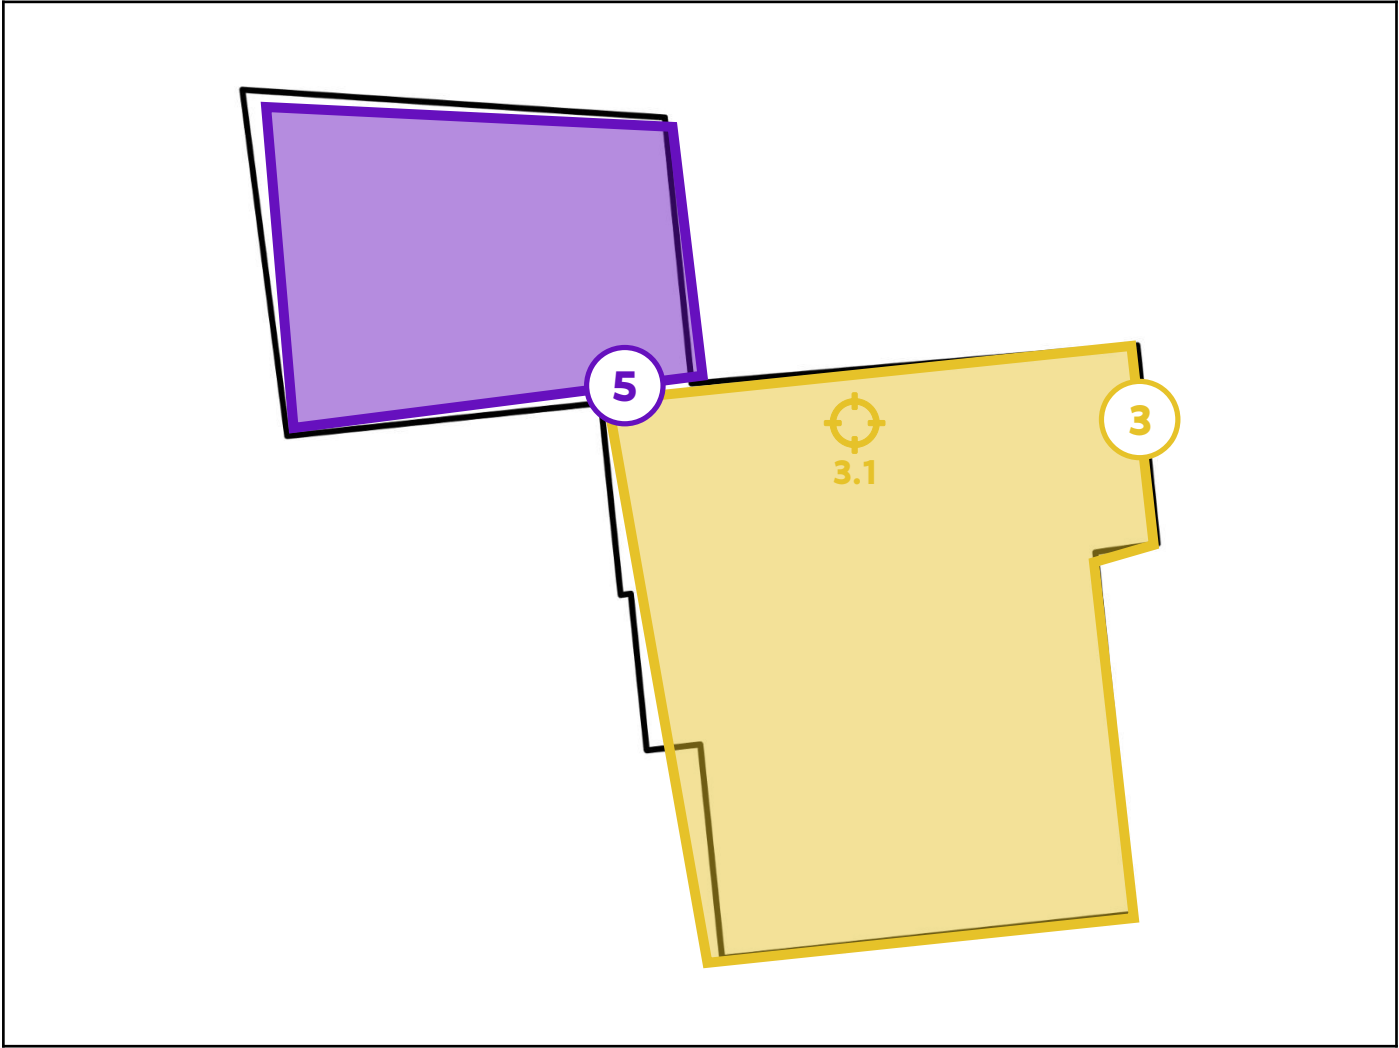
# Plan 1.1: Hoofdgebouw plan

| Beschrijving | Type | Actie |
|---|---|---|
| 3. Onderdak (staalname) | Asbestmateriaal | Zorgvuldig beheren |
| 5. plat dak epdm | Advies | - |

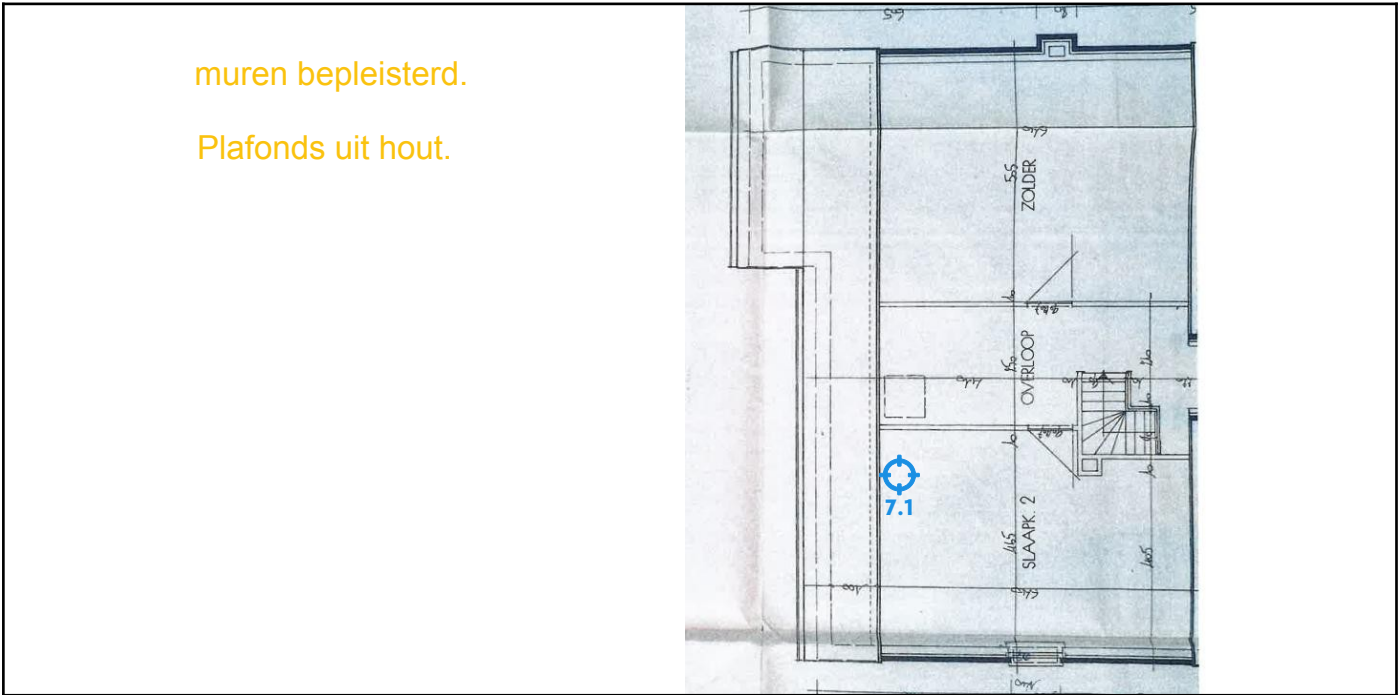
# Plan 1.3: vd1

| Beschrijving | Type | Actie |
|---|---|---|
| 6. valse plafonds | Advies | - |
| 7. Muurpleister | Geen asbest | - |

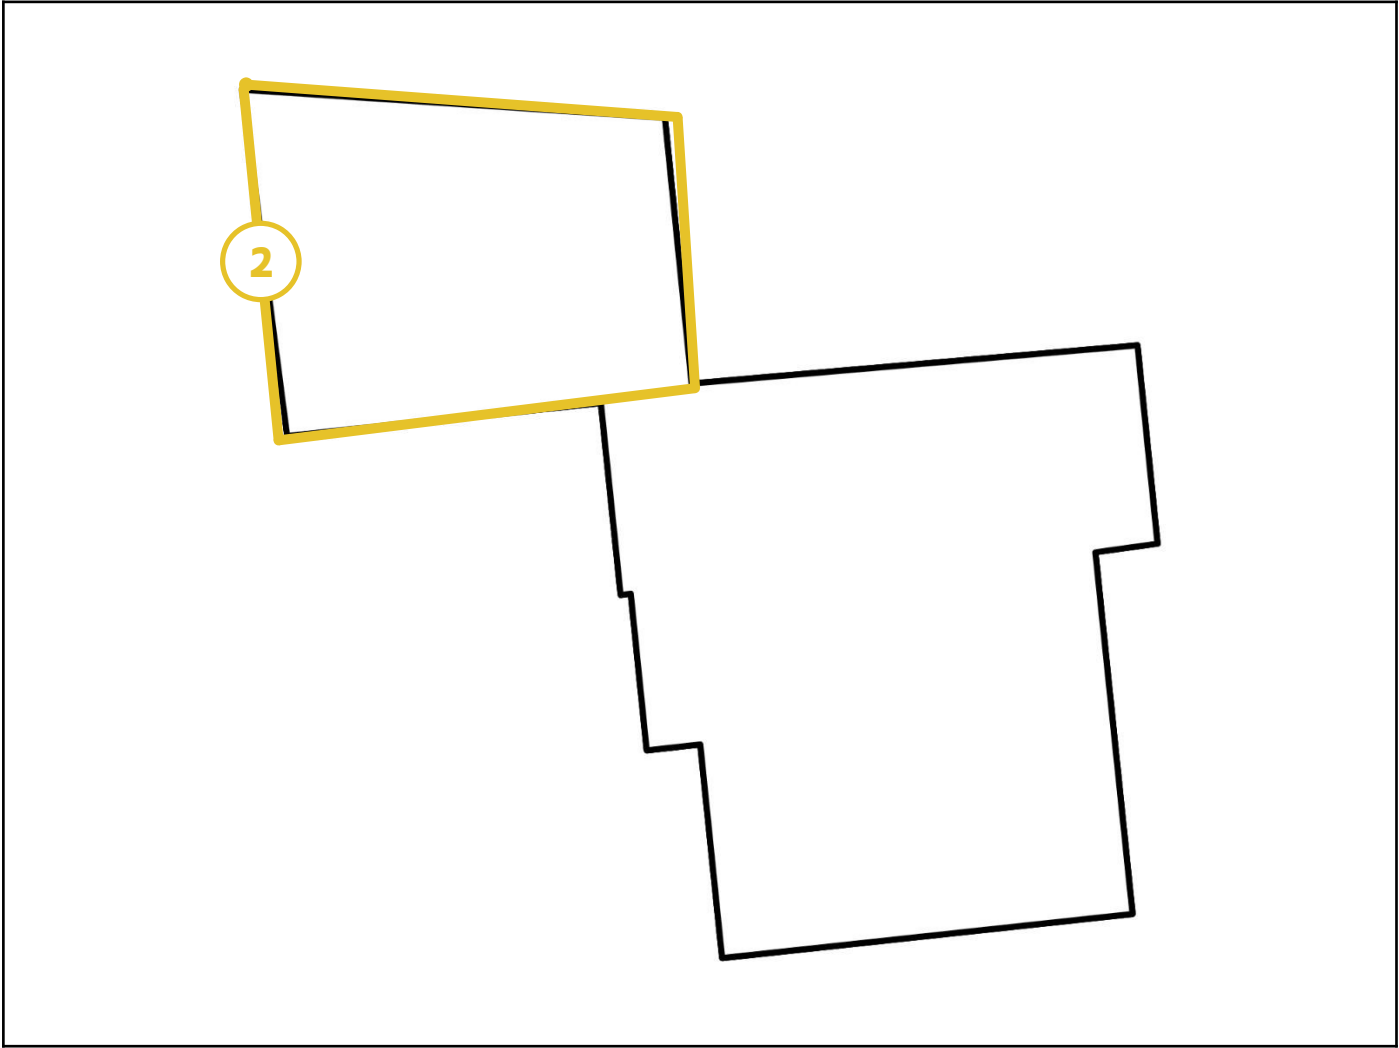
# Plan 1.4: Hoofdgebouw plan

| Beschrijving | Type | Actie |
|---|---|---|
| 2. Dekstenen (visueel vastgesteld) | Asbestmateriaal | Zorgvuldig beheren |

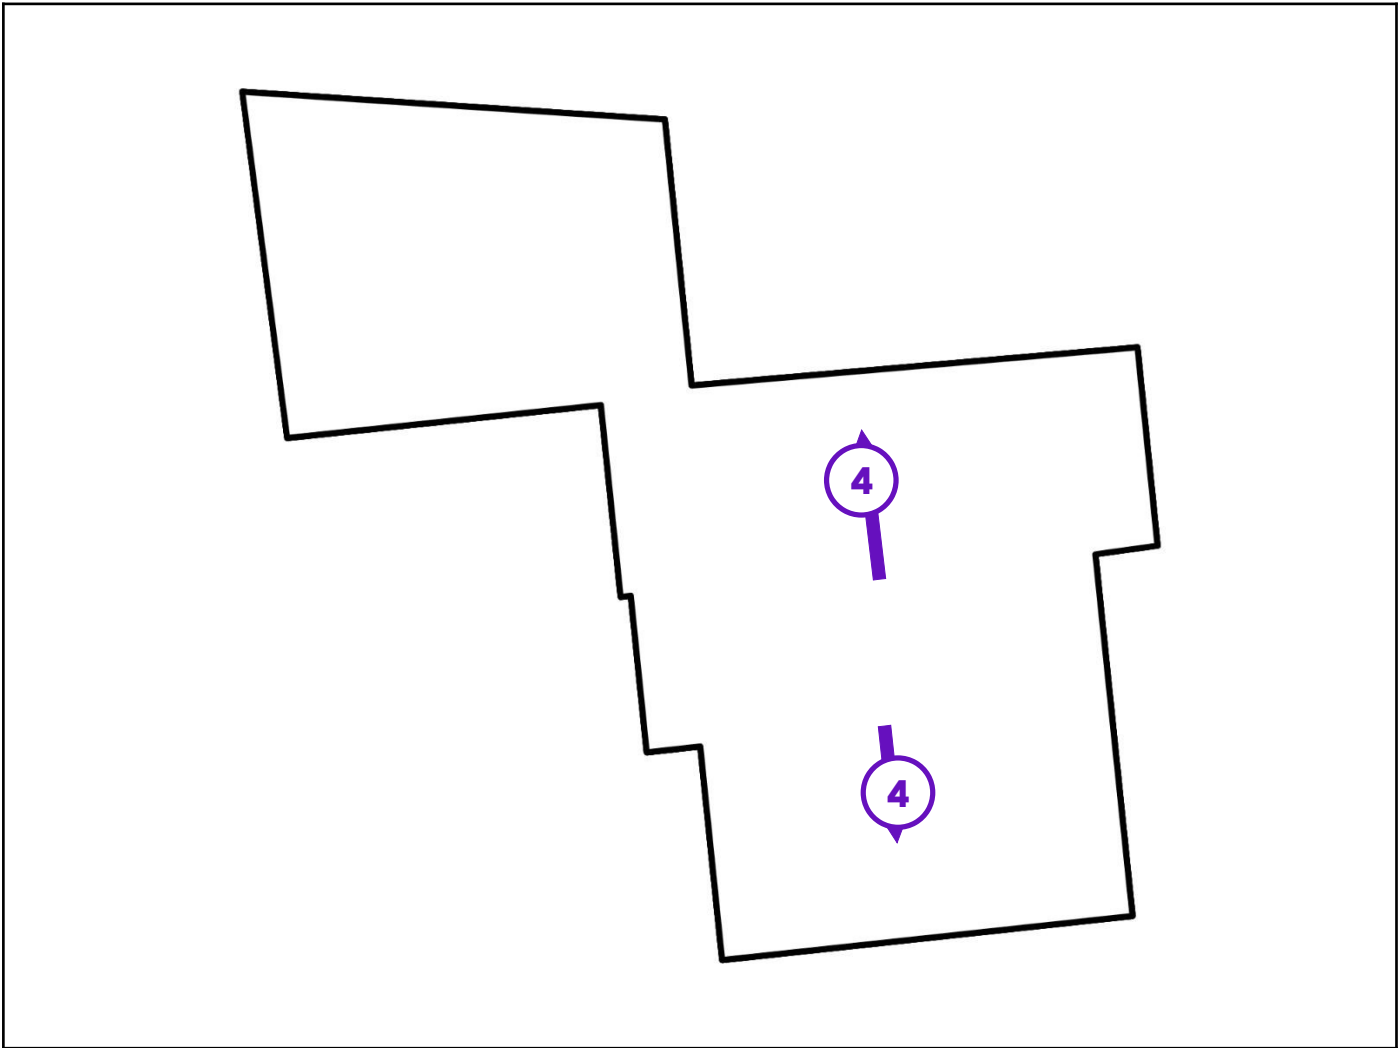
# Plan 1.5: Hoofdgebouw plan

| Beschrijving | Type | Actie |
|---|---|---|
| 4. open schouw | Beperking | - |

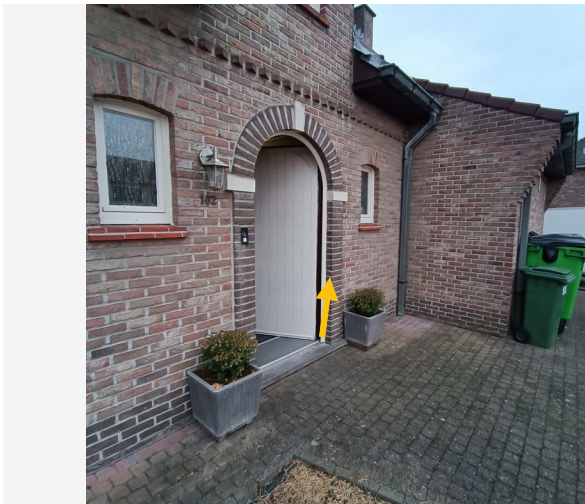
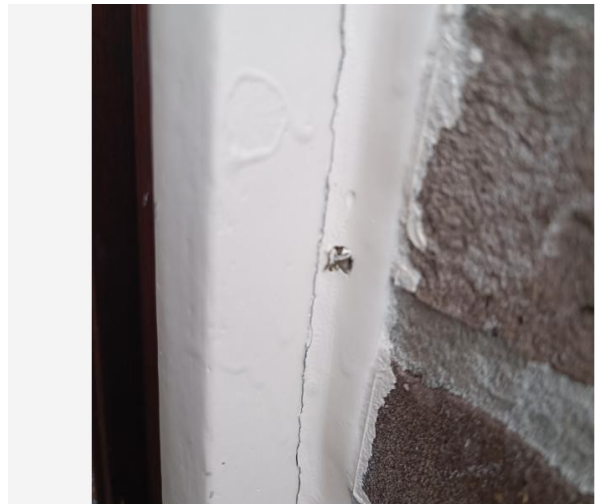
Het asbestmateriaal valt onder de mijlpaal van 2040.

| Eindbeoordeling materiaalisico | Laag materiaalisico en/of verlaagde kans op vezelvrijgave |

| Asbestsoort (vezeltype) | Alleen chrysotiel |
| Toestand van het materiaal | Licht beschadigd, licht verweerd. Intact calciumsilicaatmateriaal of categorie III 'gebondenheid' |

| Beschrijving | Mastiek: verdacht (met staalname) |
| Opmerking | <p>In het inspectieprotocol is een monstername van mastiek verplicht om dit te identificeren als niet-asbesthoudend.</p> <p>Mastiek aanwezig tussen muur/raam , Betreft +/- 20lm</p> <p>Het gewicht en lm is een berekeneerde schatting. Er worden geen rechten verleend aan deze oppervlaktes. De dikte is een schatting die voorkomt uit de monsterplaatsen en is daarom niet altijd representatief.</p> |

- Zorg voor een veilig beheer. Vermijd het beschadigen van het asbestmateriaal. Controleer de toestand jaarlijks op wijzigingen.

- Eenvoudige handelingen: mag via doe-het-zelf of door werknemer(s) met opleidingsattest eenvoudige handelingen  
verwijdering doe het zelf en EH opgeleid personeel : De toepassing extra fixeren en losbeitelen

- Eenvoudige handelingen: enkel door erkend asbestverwijderaar  
EH erkend saneerder . De saneerder motiveert de verwijderingsmethode in het werkplan. Verwijdering met

puntafzuiging dmv een stofzuiger met absoluut filter of methode inslijpen baksteen . Oud raamwerk word gerecycleerd , er mogen geen restanten aan het raamwerk achter blijven.

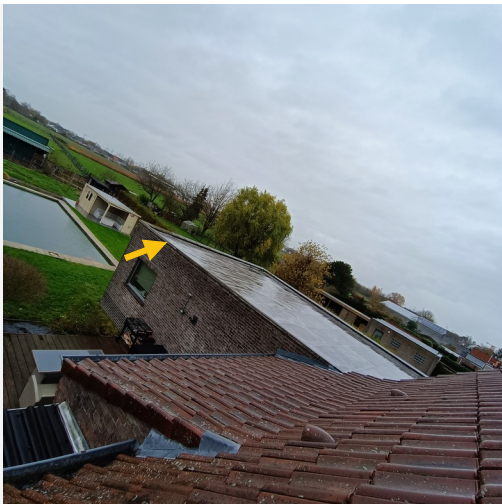
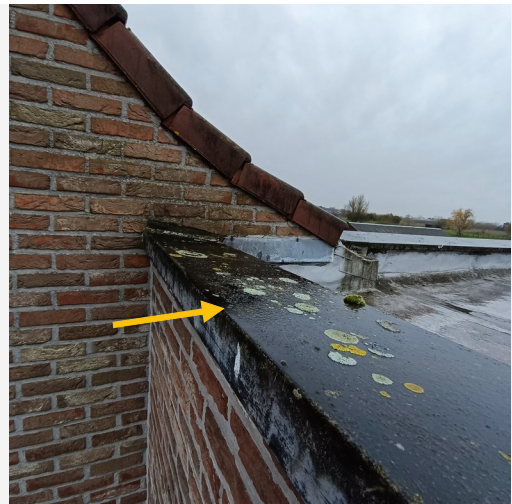
Het asbestmateriaal valt onder de mijlpaal van 2040.

| Eindbeoordeling materiaalrisico | Laag materiaalrisico en/of verlaagde kans op vezelvrijgave |

| Asbestsoort (vezeltype) | Crocidoliet aanwezig |
| Toestand van het materiaal | Licht beschadigd, licht verweerd. Intact calciumsilicaatmateriaal of categorie III 'gebondenheid' |

| Beschrijving | Dekstenen (visueel vastgesteld) |

- Zorg voor een veilig beheer. Vermijd het beschadigen van het asbestmateriaal. Controleer de toestand jaarlijks op wijzigingen.

- Eenvoudige handelingen: mag via doe-het-zelf of door werknemer(s) met opleidingsattest eenvoudige handelingen  
EH via doe-het zelf : De dekstenen kunnen voorzichtig losgebeiteld worden , extra bevochtigen om stof te voorkomen

Verpakken in plastic folie en afvoeren naar het containerpark als hechtgebonden asbestafval.

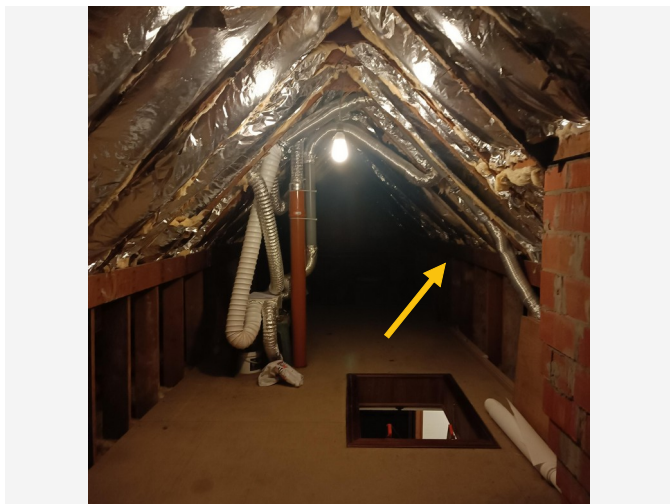
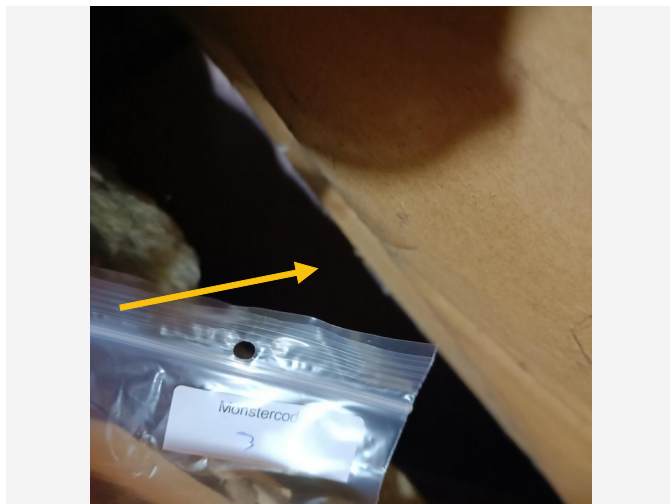
Het asbestmateriaal valt onder de mijlpaal van 2040.

| Eindbeoordeling materiaalarisico | Zeer laag materiaalarisico en/of zeer lage kans op vezelvrijgave |
| Opmerking | onderdakplaten zitten tussen de dakbedekking en constructiebalken |

| Asbestsoort (vezeltype) | Alleen chrysotiel |
| Toestand van het materiaal | Licht beschadigd, licht verweerd. Intact calciumsilicaatmateriaal of categorie III 'gebondenheid' |

| Beschrijving | Onderdak (staalname) |

- Zorg voor een veilig beheer en verwijder dit asbestmateriaal wanneer het bij werken eenvoudig bereikbaar wordt. Controleer de toestand jaarlijks op wijzigingen.

- Eenvoudige handelingen: mag via doe-het-zelf of door werknemer(s) met opleidingsattest eenvoudige handelingen indien de platen eenvoudig te verwijderen zijn zonder kans op breken kan dit via doe-het-zelf of door werknemer(s) met opleidingsattest eenvoudige handelingen; Dek de zoldervloer af met plastic folie.

Verwijder de dakpannen. Fixeer het plaatmateriaal, de asbesthoudende platen één voor één en in hun geheel verwijderen. Niet gooien, niet breken. Verwijder onder verneveling of tussentijds voldoende bevochtigen tijdens de volledige duur van de werken. Reinig nadien de draagstructuur met vochtige doeken (+stofzuiger met absoluut filter kan niet gehuurd worden dus voor een particulier niet mogelijk.) Alle werknemer(s) moeten wel beschikken over een opleidingsattest eenvoudige handelingen 8u.

Een vastgesteld asbesthoudend onderdak mag niet definitief ingesloten worden , dit dient verplicht verwijderd te worden als het bij werken bereikbaar wordt. (vb bij vernieuwen van de dakbedekking onderdak mee verwijderen )

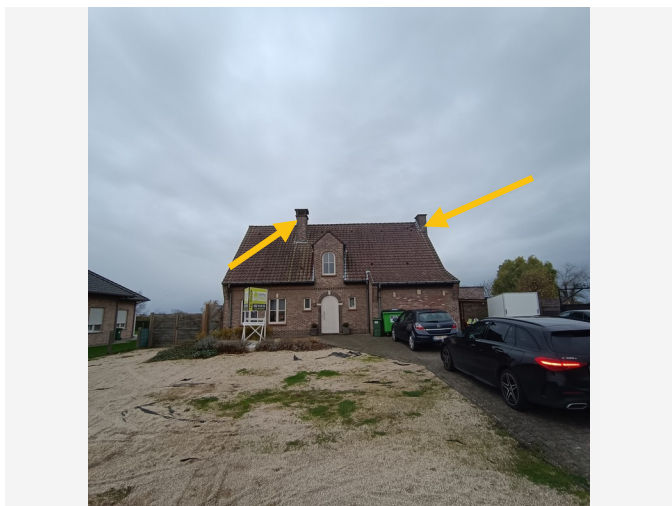
Situeringsfoto

**Reden:** Het te onderzoeken materiaal situeert zich hoger dan 3,50 m te rekenen vanaf een veilige ondergrond

**Uitleg van de asbestdeskundige:** Bij werken (dak of reiniging schouw) kan een stelling geplaatst worden, het is niet duidelijk of er asbestverdachte materialen aanwezig zijn in de schouw.

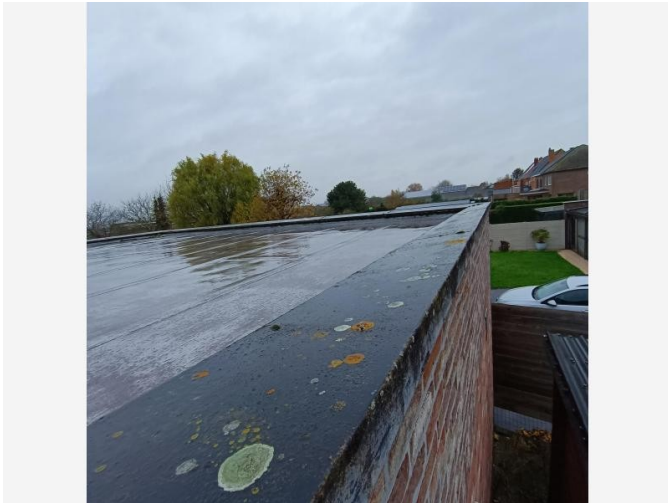
Vrije foto

plat dak bestaat uit epdm.

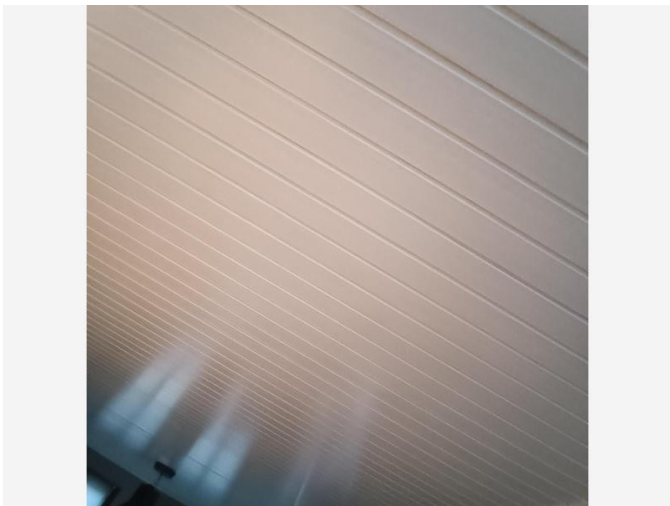
Vrije foto

Er zijn plafonds afgewerkt in plaatmateriaal. Het is niet duidelijk of er pleisterwerk of verdacht materiaal aanwezig is achter deze valse plafonds, het is aangewezen om bijkomend onderzoek uit te voeren bij werken.

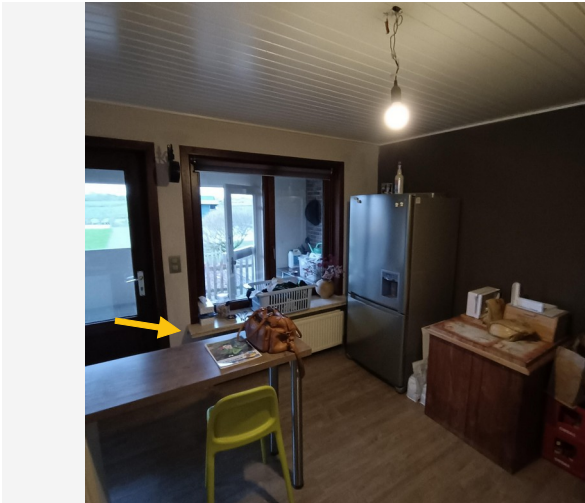
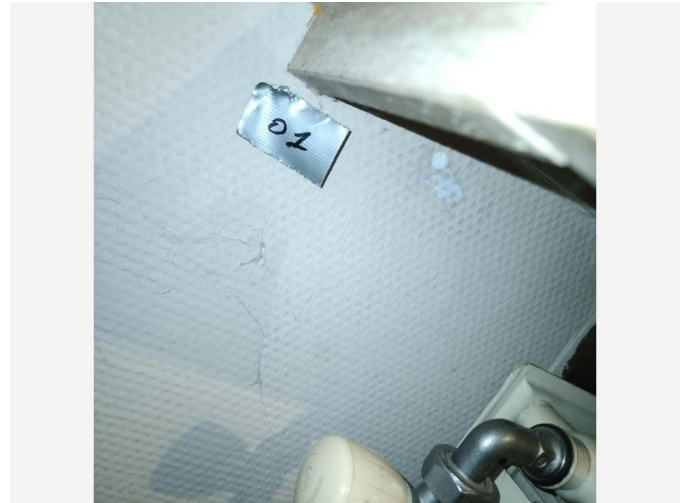
## Fiche 7: Muurpleister

Geen asbest

| # | Type | Referentie | Resultaat |
|---|---|---|---|
| 7.1 | Mengmonster | 1 | Geen asbest |
