# Asbestinventarisatetest

Dr. Mathijssenstraat 35, 3930 Hamont-Achel

Attestnummer : 20250515-000490.000

**Niet-asbestveilig**

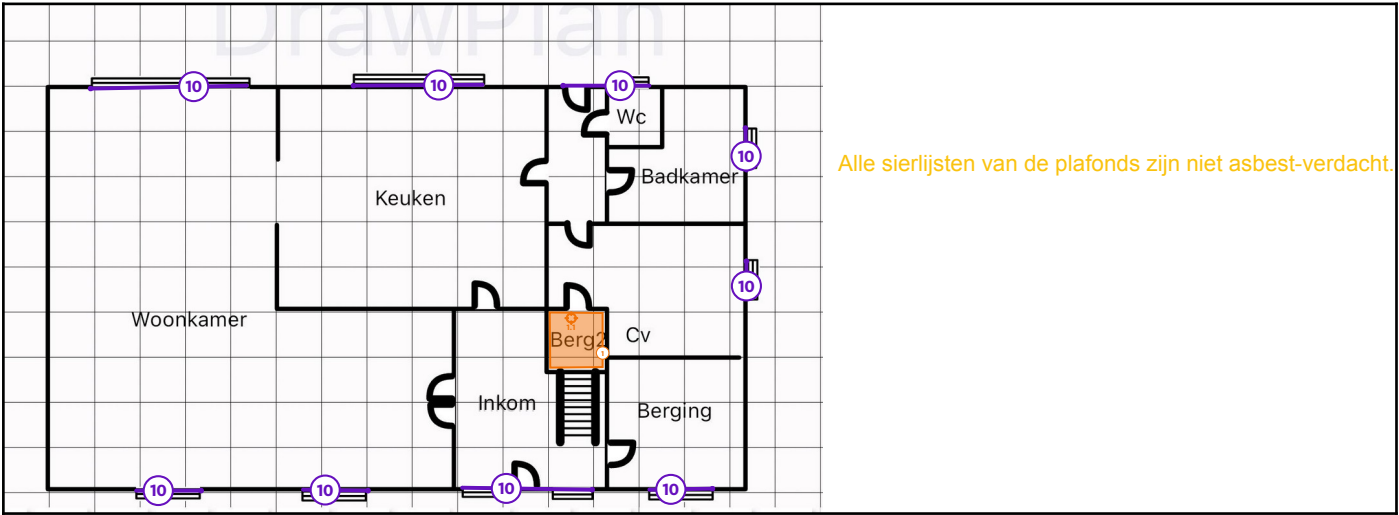
# Plan 1.9: GLV : DIV 2

| Beschrijving | Type | Actie |
|---|---|---|
| 1. Vinylvloer - Berging 2 - GLV | Asbestmateriaal | Verwijderen |
| 1.1 Code: 5. | Puntmonster | - |

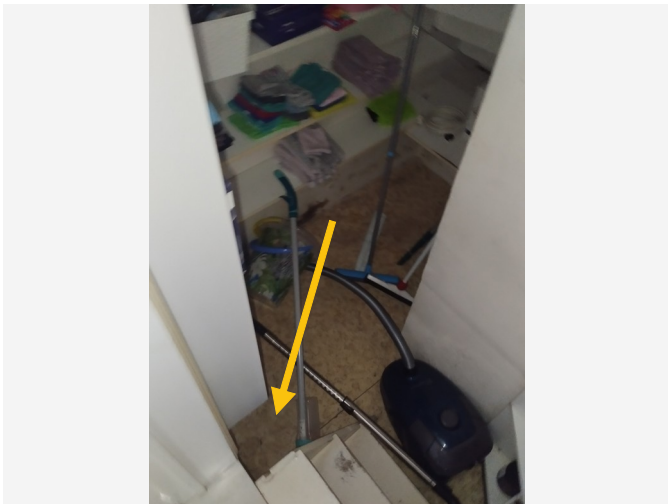
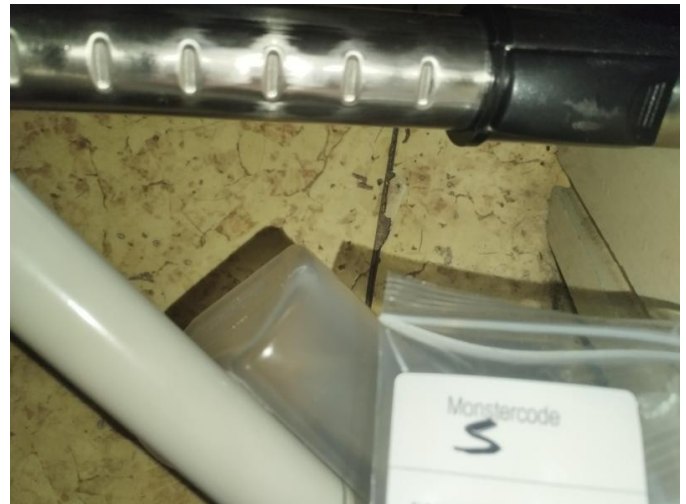
| Eindbeoordeling materiaalarisico | Verhoogd materiaalarisico en/of verhoogde kans op vezelvrijgave |

| Gebondenheid | Categorie 2: niet-hechtgebonden met matrix |
| Asbestsoort (vezeltype) | Alleen chrysotiel |
| Asbestconcentratie | Hoog ( $\geq 50\%$ ) |
| Afschermingsgraad van het gehele materiaal | Geheel of deels (ook) vrij aan de binnenlucht |
| Toestand van het materiaal | Licht beschadigd, licht verweerd. Intact calciumsilicaatmateriaal of categorie III 'gebondenheid' |

| # | Type | Referentie | Resultaat |
|---|---|---|---|
| 1.1 | Puntmonster | 5. | Chrysotiel |

| Beschrijving | Vinylvloer - Berging 2 - GLV |
| Hoeveelheid (oppervlakte - aantal) | • 6,00 m <sup>2</sup> - 1 stuk |
| Opmerking | <p>De bovenzijde bestaat uit kunststof (vinyl). De onderzijde van het vloerzeil bestaat uit karton.</p> <p>De vermelde oppervlaktes, diktes en volumes betreffen een beredeneerde schatting. Er worden geen rechten verleend aan deze oppervlaktes/diktes/volumes.</p> |

Het asbestmateriaal valt onder de mijlpaal van 2034.

Verwijderen

- Scherm in afwachting van verwijdering het asbestmateriaal af van luchtstromingen en verstoring: bijvoorbeeld door het te verpakken, te fixeren, af te dekken, signalisatie - afbakening aan te brengen, ...
- Verwijder dit asbestmateriaal zo snel mogelijk. Volg de toestand goed op.

- Eenvoudige handelingen: enkel door erkend asbestverwijderaar  
Toepassing mag niet door doe-het-zelf verwijderd worden!

Bevestiging los : EH erkend saneerder : de saneerder motiveert de verwijderingsmethode in zijn werkplan.  
Een kartonnen onderlaag is losgebonden. Uitzonderingen zijn mogelijk maar worden goedgekeurd door FOD Waso volgens

- Hermetische zone (erkend asbestverwijderaar)  
Toepassing mag niet door doe-het-zelf verwijderd worden!

bevestiging gelijmd (wit of zwarte lijm) : HZ Erkend saneerder . Bij het lostrekken van de vinyl zal de onderlaag scheuren. Een kartonnen onderlaag is losgebonden.

Lijmresten worden met een freesmachine verwijderd in een hermetische zone.

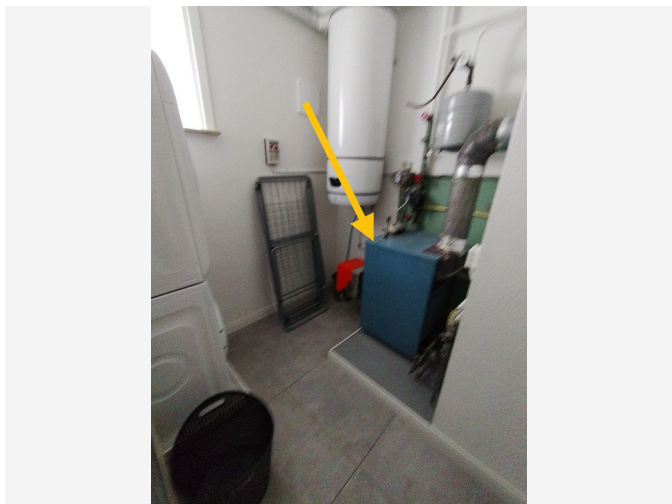
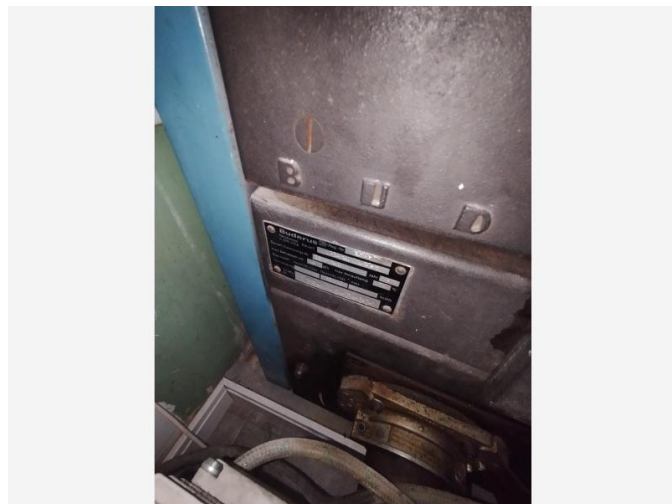
| Eindbeoordeling materiaalrisico | Zeer laag materiaalrisico en/of zeer lage kans op vezelvrijgave |

| Afschermingsgraad van het gehele materiaal | Stootvaste afscherming of omkasting |
| Toestand van het materiaal | Onbeschadigd, niet verweerd |

| Beschrijving | HVAC-installatie: Buderus bj 1972 |
| Asbestmateriaal | Pakking, dichting |
| Opmerking | <p>De cv ketel merk Buderus werd opgezocht in het IAD Online bronnenboek asbest en is als asbesthoudend beoordeeld.</p> <p>Bewijsdocument is opgeladen bij de bewijsstukken.</p> <p>Het asbesthoudend materiaal kon visueel vastgesteld worden.</p> |

Het asbestmateriaal valt onder de mijlpaal van 2034.

Verwijderen

- Verwijder dit asbestmateriaal zo snel mogelijk. Volg de toestand goed op.
- Voer bijkomende staalname(s) uit.

- Eenvoudige handelingen: mag via doe-het-zelf of door werknemer(s) met opleidingsattest eenvoudige handelingen

EH via doe -het zelf :Standaard dragen van de nodige wegwerp beschermingsmiddelen FFP 3 masker , handschoenen en tyvec CAT III type 5-6

het materiaal en verpak in dubbel plastic folie      Bij een eenvoudige handeling zal de leiding doorgeslepen worden en de flens met pakking ongeopend afgevoerd worden

- Hermetische zone (erkend asbestverwijderaar)  
Bij HZ wordt de flens ter plaatse geopend en gesaneerd  
Zie ook link <https://ovam.vlaanderen.be/wie-mag-wat-verwijderen>  
<https://ovam.vlaanderen.be/voorzorgsmaatregelen-bij-asbestverwijdering>  
<https://ovam.vlaanderen.be/asbestafval-afvoeren>

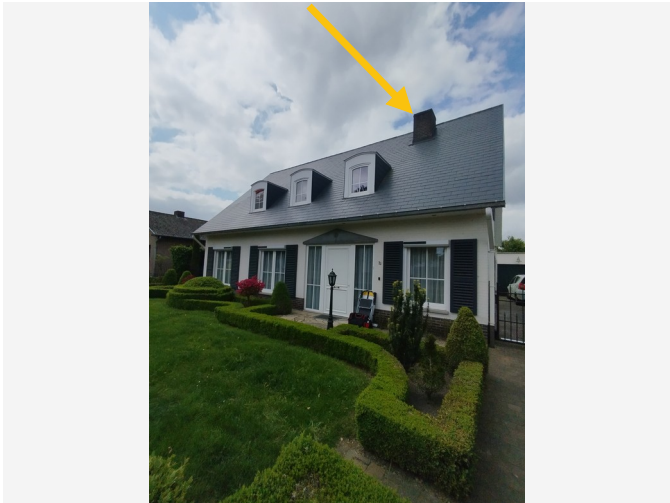
*Situeringsfoto*

**Reden:** Het te onderzoeken materiaal situeert zich hoger dan 3,50 m te rekenen vanaf een veilige ondergrond

**Uitleg van de asbestdeskundige:** Bij werken (dak of reiniging schouw) kan een stelling geplaatst worden, het is niet duidelijk of er asbestverdachte materialen aanwezig zijn in de schouw.
