Asbestinventarisatetest

Antwerpsesteenweg 325, 2070 Zwijndrecht

Attestnummer : 20241009-000390.000

Uitgegeven op : 09.10.2024

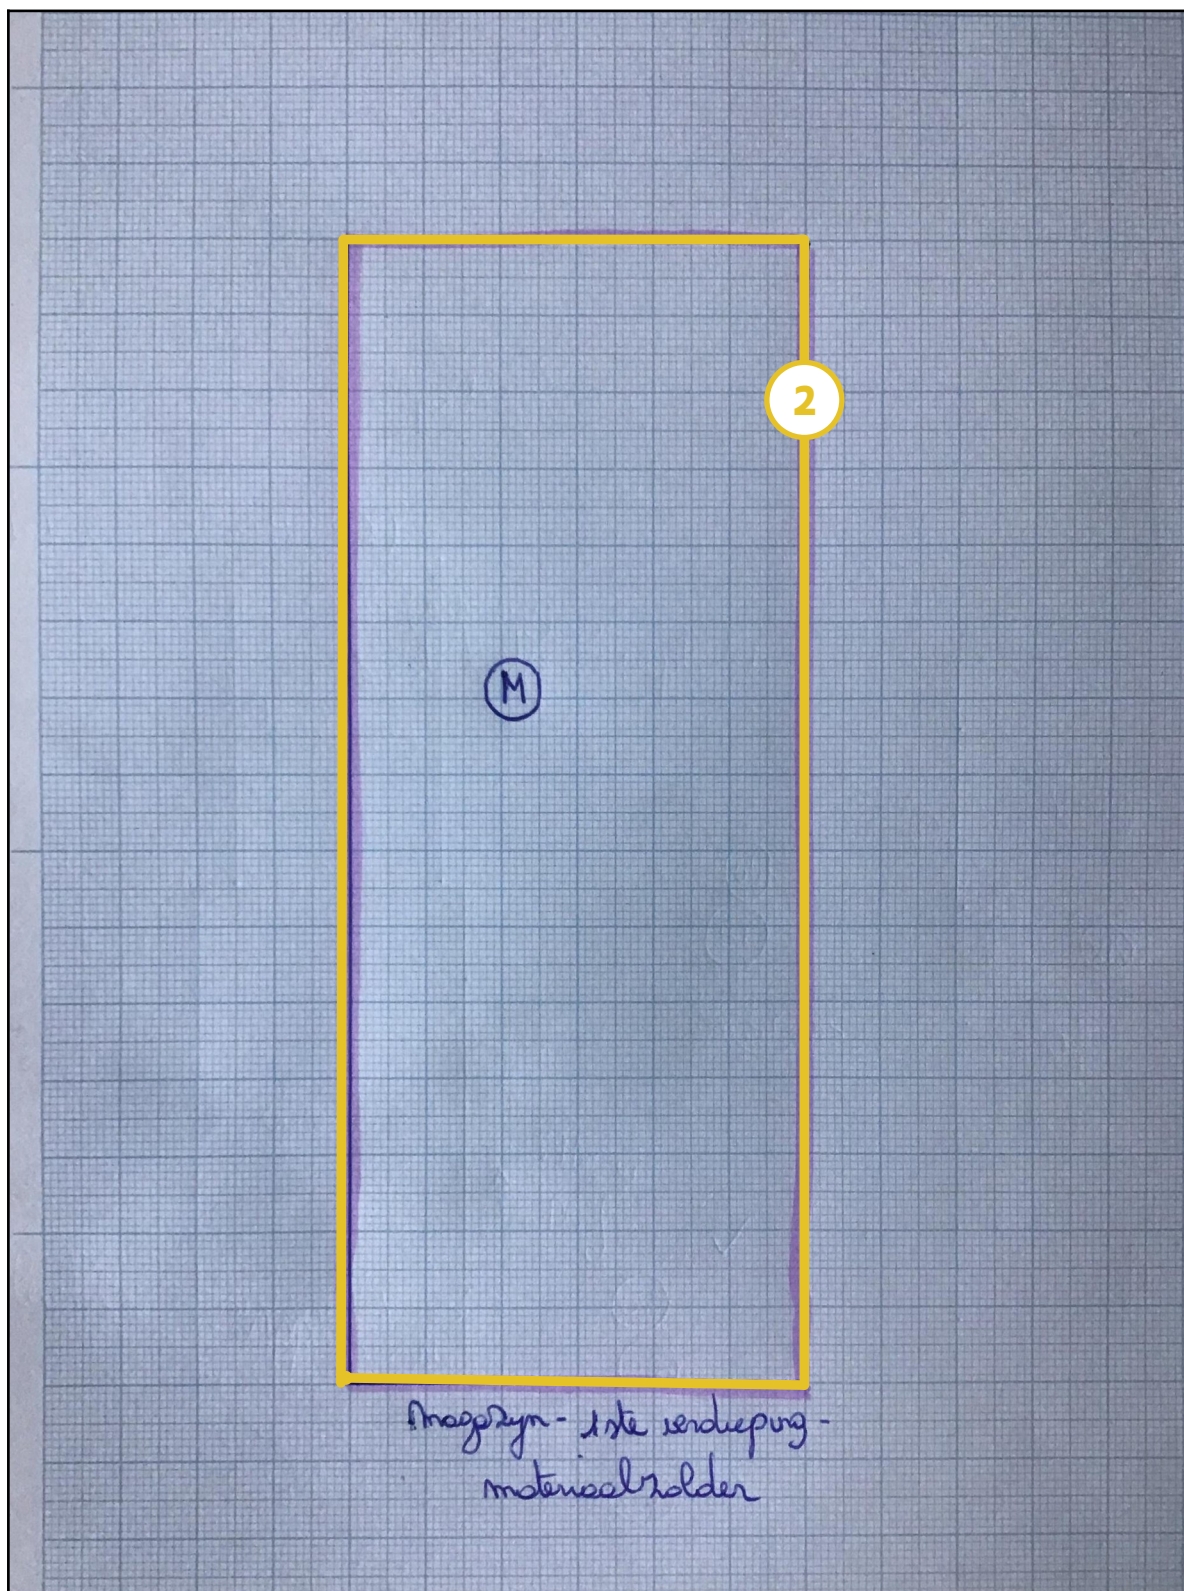
Plan 1.4: 1ste verdieping magazijn

2. Buiten- en binnengevels - prefabelementen

Asbestmateriaal

Zorgvuldig beheren

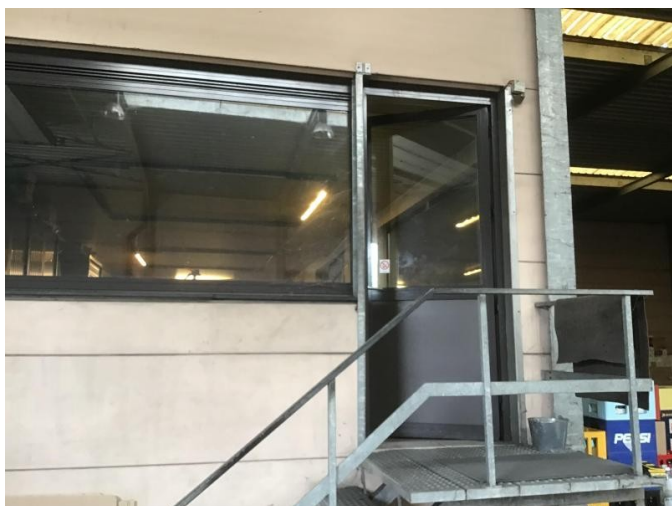
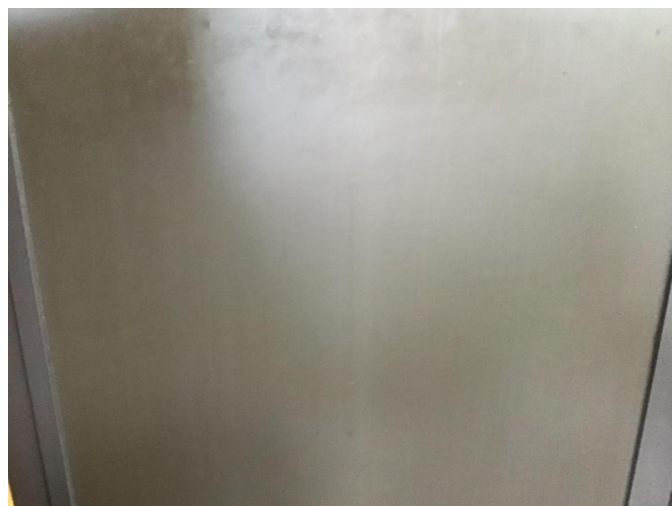
Het asbestmateriaal valt onder de mijlpaal van 2040.

Eindbeoordeling materiaalrisico	Verhoogd materiaalrisico en/of verhoogde kans op vezelvrijgave
---------------------------------	--

Gebondenheid	Categorie 1: hechtgebonden in oorsprong
Asbestsoort (vezeltype)	Crocidoliet aanwezig
Asbestconcentratie	Laag (< 50%)
Afschermingsgraad van het gehele materiaal	Geheel of deels (ook) vrij aan de binnenlucht
Toestand van het materiaal	Licht beschadigd, licht verweerd. Intact calciumsilicaatmateriaal of categorie III 'gebondenheid'

Beschrijving	Bureau's - plaat deur
Omgeving	Binnen
Primaire drager	Wandopening verticaal (raam, deur, ...)
Asbestmateriaal	Plaat, paneel, tablet - Geëmailleerd, type Glasal
Bindmiddel van asbestmateriaal	Cement
Gebondenheid op basis van bindmiddel	Hecht
Hoeveelheid (oppervlakte - dikte - aantal)	• 2,50 m ² - 1,00 cm - 1 stuk
Totaal volume	0,025 m ³
Eenvoudig bereikbaar	Ja
Bevestigingswijze	• Geklemd
Identificatiemethode	Vaststelling zonder monsternamen
Destructieve handeling voor identificatie	Nee
Opmerking	De hoeveelheid is een inschatting.

Verwijderen

- Zorg voor een veilig beheer. Vermijd het beschadigen van het asbestmateriaal. Controleer de toestand jaarlijks op wijzigingen.

- Eenvoudige handelingen: mag via doe-het-zelf of door werknemer(s) met opleidingsattest eenvoudige handelingen
Indien het asbestverdachte materiaal volledig intact is en er geen vrije asbestvezels zichtbaar zijn, voorziet de wet geen verplichting om deze asbestverdachte toepassing te laten verwijderen door een firma met een opleidingsattest eenvoudige handelingen. U mag, in principe, deze asbesttoepassing zelf verwijderen met in achtneming van de nodige veiligheidsmaatregelen om uzelf en uw omgeving te beschermen. Tijdens het verwijderen van de asbesttoepassing moet het materiaal intact blijven.

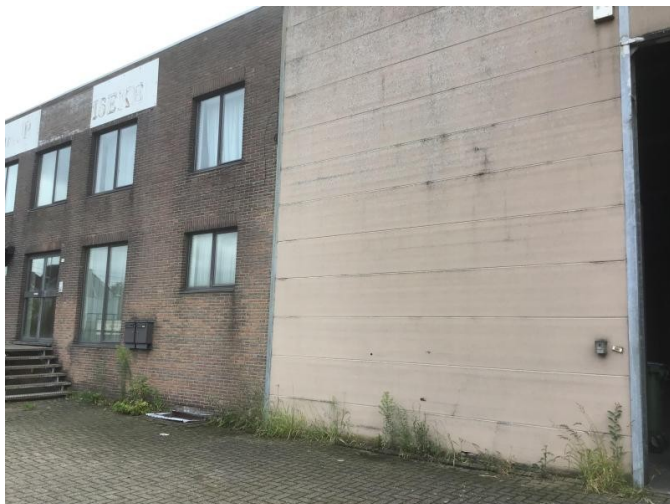
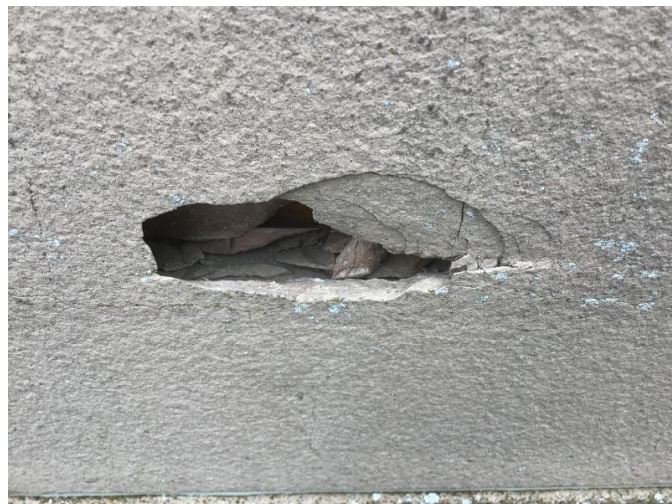
Het asbestmateriaal valt onder de mijlpaal van 2034.

Eindbeoordeling materiaalrisico	Laag materiaalrisico en/of verlaagde kans op vezelvrijgave
---------------------------------	--

Gebondenheid	Categorie 1: hechtgebonden in oorsprong
Asbestsoort (vezeltype)	Alleen chrysotiel
Asbestconcentratie	Laag (< 50%)
Afschermingsgraad van het gehele materiaal	Geheel of deels (ook) vrij aan de binnenlucht
Toestand van het materiaal	Licht beschadigd, licht verweerd. Intact calciumsilicaatmateriaal of categorie III 'gebondenheid'

#	Type	Referentie	Resultaat
2.1	Puntmonster	MM06	Chrysotiel
2.2	Puntmonster	MM07	Chrysotiel
2.3	Puntmonster	MM08	Chrysotiel
2.4	Puntmonster	MM09	Chrysotiel

Beschrijving	Buiten- en binnengevels - prefabelementen
Omgeving	Grenst aan binnen- en buitenlucht
Primaire drager	Fundering-draagstructuur (horizontaal, verticaal)
Asbestmateriaal	Constructie-element
Bindmiddel van asbestmateriaal	Cement
Gebondenheid op basis van bindmiddel	Hecht
Hoeveelheid (gewicht - aantal)	<ul style="list-style-type: none">• 9.999,90 kg - 1 stuk
Totaal gewicht	9.999,90 kg
Eenvoudig bereikbaar	Ja
Bevestigingswijze	<ul style="list-style-type: none">• Geklemd
Identificatiemethode	Vaststelling met monstername
Destructieve handeling voor identificatie	Nee
Opmerking	<p>Omwille van een beperking in de databank kunnen enkel gewichten < 9999,9 kg worden ingevuld.</p> <p>Het gewicht van de toepassing wordt door expert geraamd op 25.110,00 kg.</p> <p>Deze raming is louter richtinggevend en kan niet gebruikt worden voor een bestek, een meetstaat, of dergelijke.</p>

Zorgvuldig beheren

- Zorg voor een veilig beheer. Vermijd het beschadigen van het asbestmateriaal. Controleer de toestand jaarlijks op wijzigingen.

- Eenvoudige handelingen: mag via doe-het-zelf of door werknemer(s) met opleidingsattest eenvoudige handelingen
Indien het asbesthoudend materiaal volledig intact is en er geen vrije asbestvezels zichtbaar zijn, voorziet de wet geen verplichting om deze asbestverdachte toepassing te laten verwijderen door een firma met een opleidingsattest eenvoudige handelingen. U mag, in principe, deze asbesttoepassing zelf verwijderen met in achtname van de nodige veiligheidsmaatregelen om uzelf en uw omgeving te beschermen. Tijdens het verwijderen van de asbesttoepassing moet het materiaal intact blijven.

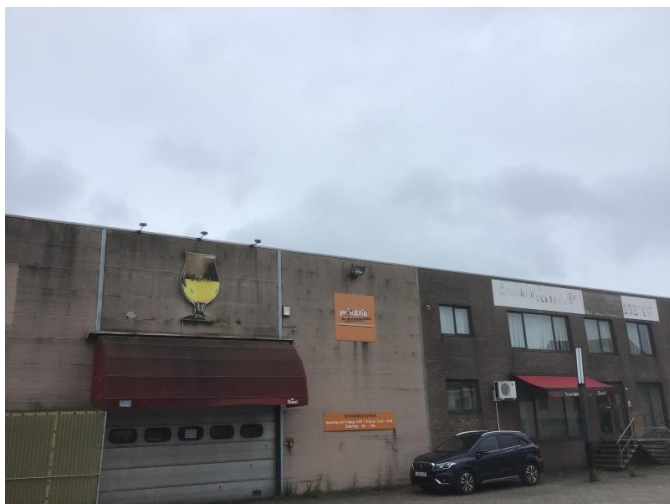
Situeringfoto

Tijdelijke beperking

Reden: Het te onderzoeken materiaal situeert zich hoger dan 3,50 m te rekenen vanaf een veilige ondergrond

Uitleg van de asbestdeskundige: Omwille van de hoogte is het inspectiegebied niet toegankelijk behalve met gespecialiseerd materiaal (hoogtewerker). Dit gespecialiseerde materiaal was niet ter plaatse tijdens het inspectiebezoek.

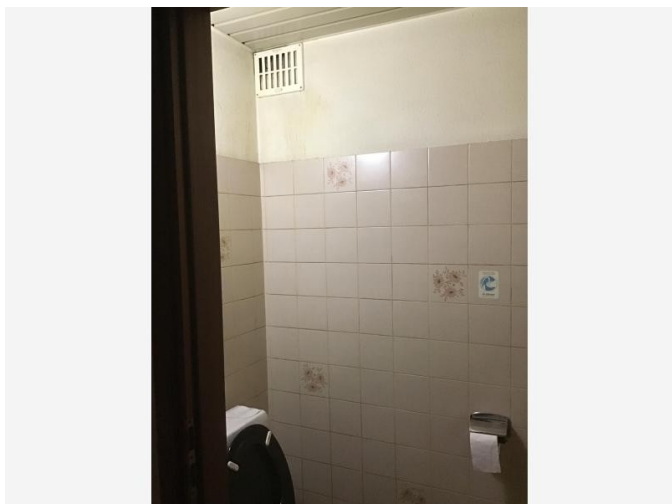
Vrije foto

In de periode dat deze bureau's werden gebouwd, werd mogelijk asbesthoudend materiaal gebruikt.

Indien bij werken het verluchtungskanaal in het toilet 1/2 zou verwijderd worden, dient er met de nodige zorg te worden omgesprongen en bemonsterd te worden.

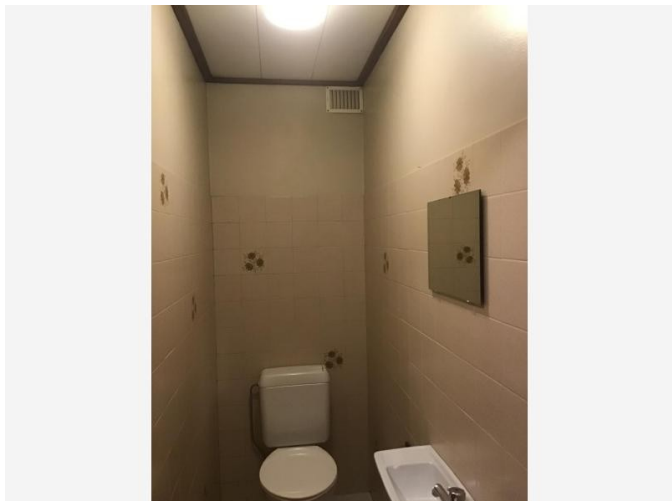
Fiche 5: Appartement - toilet/badkamer/berging 2 - verluchttingskanaal

In de periode dat dit appartement werd gebouwd, werd mogelijks asbesthoudend materiaal gebruikt.

Indien bij werken het verluchttingskanaal in het toilet/badkamer/berging 2 zou verwijderd worden, dient er met de nodige zorg te worden omgesprongen en bemonsterd te worden.
