# Asbestinventarisatetest

Ijzerenweg 24, 2221 Heist-op-den-Berg

Attestnummer : 20250411-000333.000

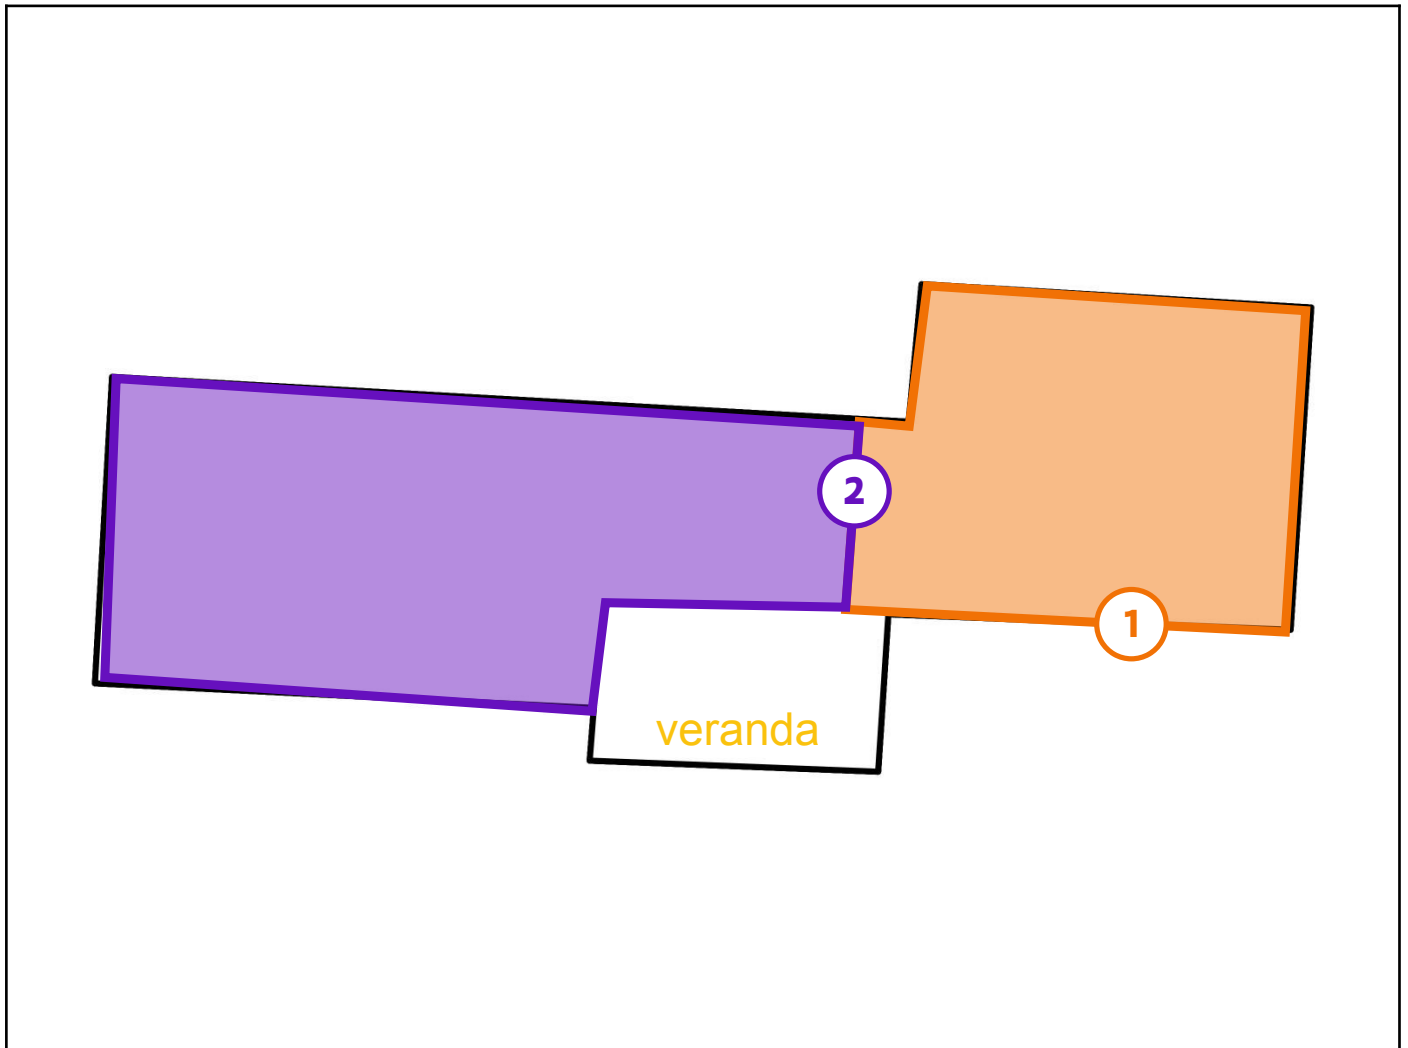
## Plan 1.5: Dakplan

| Beschrijving | Type | Actie |
|---|---|---|
| 1. Dakbedekking golfplaten | Asbestmateriaal | Verwijderen |
| 2. Dakbedekking roofing | Beperking | - |

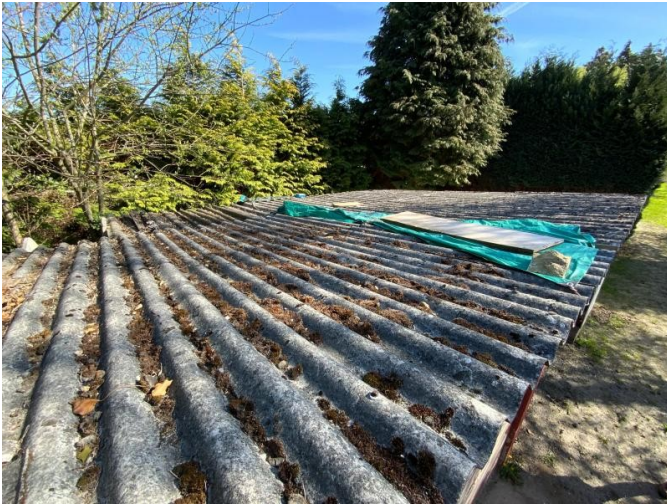
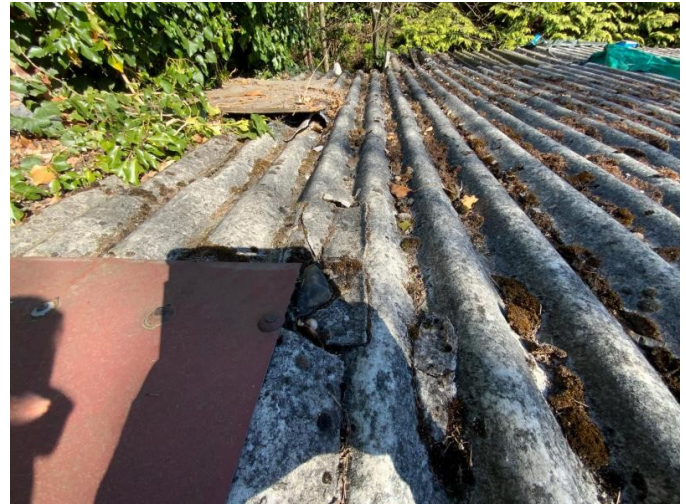
Overzichtsfoto

Detailfoto

Het asbestmateriaal valt onder de mijlpaal van 2034.

| Eindbeoordeling materiaalrisico | Verhoogd materiaalrisico en/of verhoogde kans op vezelvrijgave |

| Asbestsoort (vezeltype) | Crocidoliet aanwezig |
| Toestand van het materiaal | Matig beschadigd, matig verweerd |

| Beschrijving | Dakbedekking golfplaten |

- Verwijder dit asbestmateriaal zo snel mogelijk. Volg de toestand goed op.
- Hemelwater dat afspoelt van asbestcement daken of gevels kan asbestdeeltjes bevatten. Gebruik het enkel voor gesloten circuits (bv. spoelen toiletten). Reinig na het vervangen van het dak of de gevel de dakgoten en regenwaterput of -ton om asbesthoudend sediment of slib te verwijderen

- Eenvoudige handelingen: mag via doe-het-zelf of door werknemer(s) met opleidingsattest eenvoudige handelingen  
Deze toepassing kan met eenvoudige handelingen verwijderd worden door een doe-het-zelf of een professional die beschikt over het opleidingsattest 'Asbestverwijdering eenvoudige handelingen'. Bij het verwijderen moet steeds rekening worden gehouden met alle milieu- en veiligheidsvoorschriften.

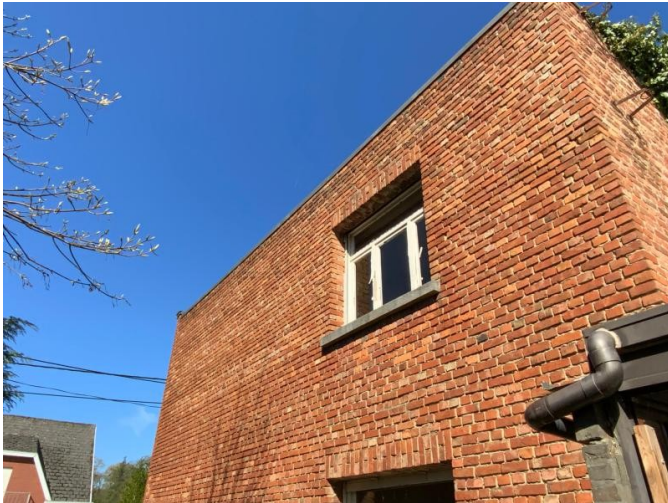
Situeringsfoto

**Reden:** Het te onderzoeken materiaal situeert zich hoger dan 3,50 m te rekenen vanaf een veilige ondergrond

**Uitleg van de asbestdeskundige:** Het plat dak dat bestaat uit roofing is hoger dan 3,50 meter en voldoet daarom niet aan de veiligheidsvereisten om deze te betreden. Daardoor kan geen staal worden genomen van de roofing om uit te sluiten dat het asbesthoudend is.

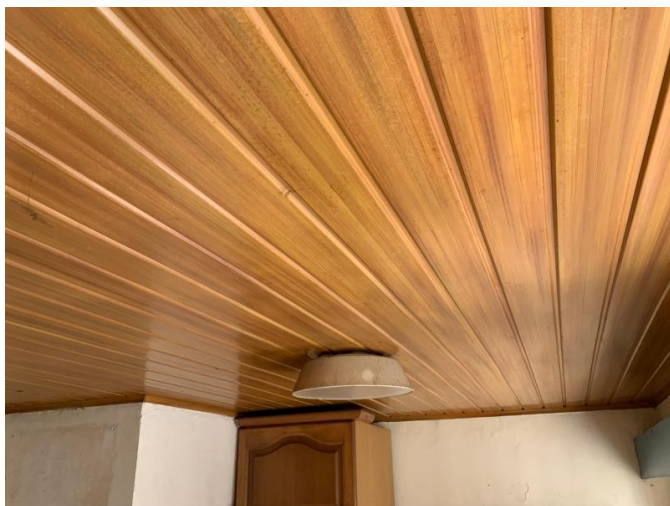
Overige plafonds zijn uitgevoerd in pvc of houtwerk

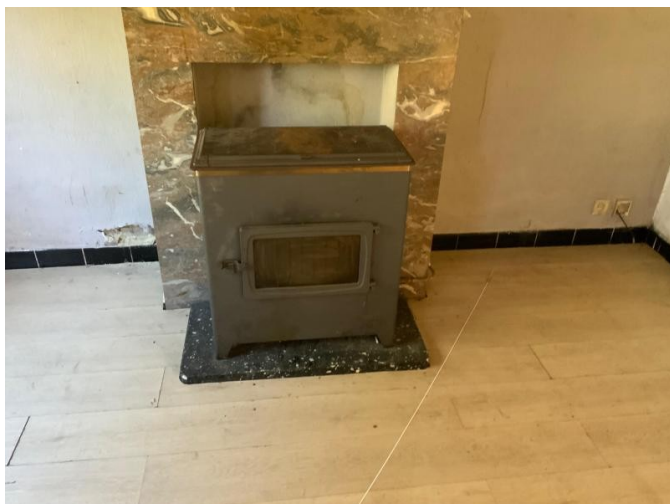
In de kachel zit een keramische dichtingskoord. Dit is niet asbestverdacht.

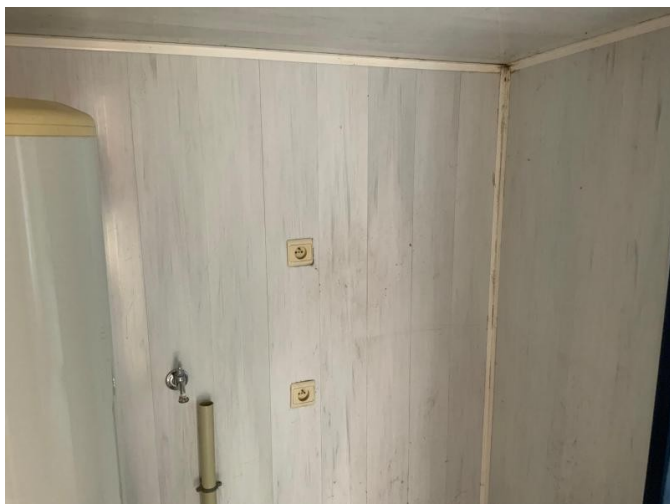
Overige binnenwanden zijn uitgevoerd met pvc of houtwerk

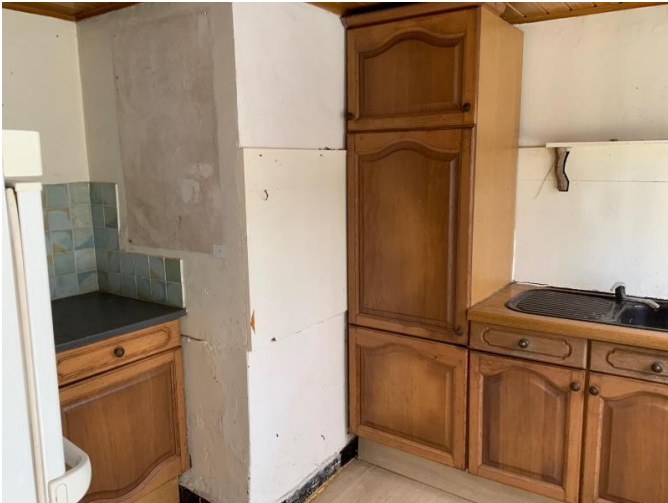
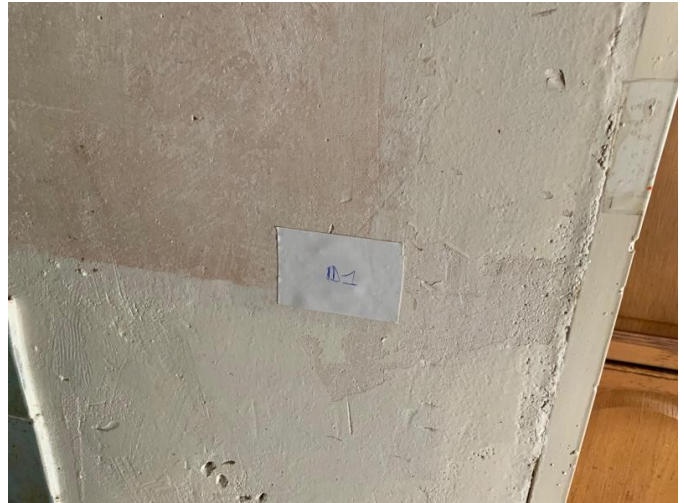
## Fiche 6: Pleisterwerk muur

Geen asbest

| # | Type | Referentie | Resultaat |
|---|---|---|---|
| 6.1 | Mengmonster | ID1 | Geen asbest |

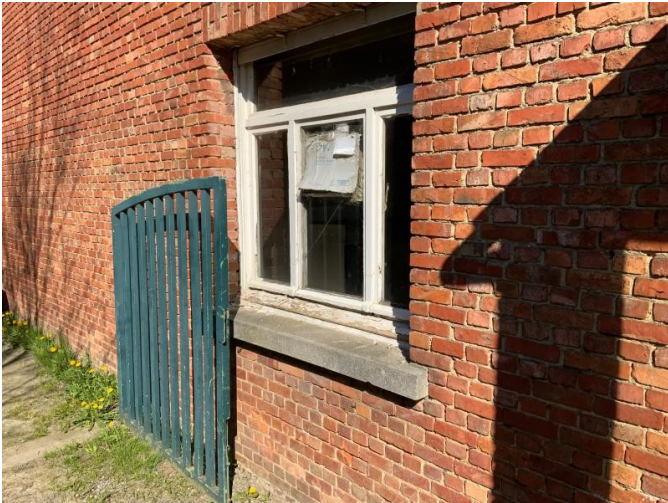
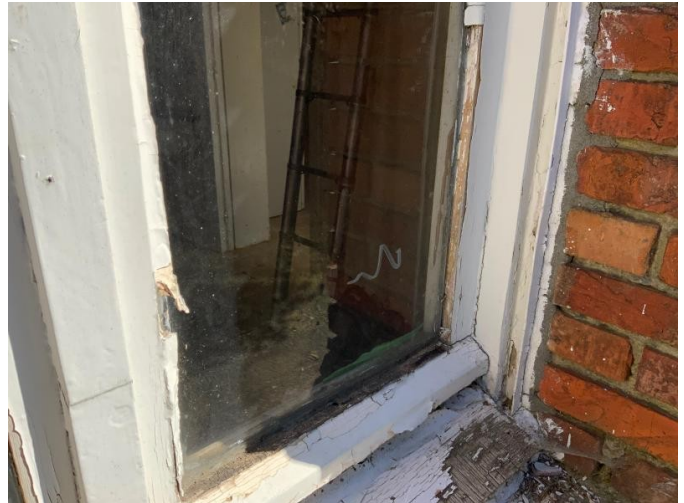
## Fiche 7: Mastiek raam/deur

Geen asbest

| # | Type | Referentie | Resultaat |
|---|---|---|---|
| 7.1 | Puntmonster | ID3 | Geen asbest |

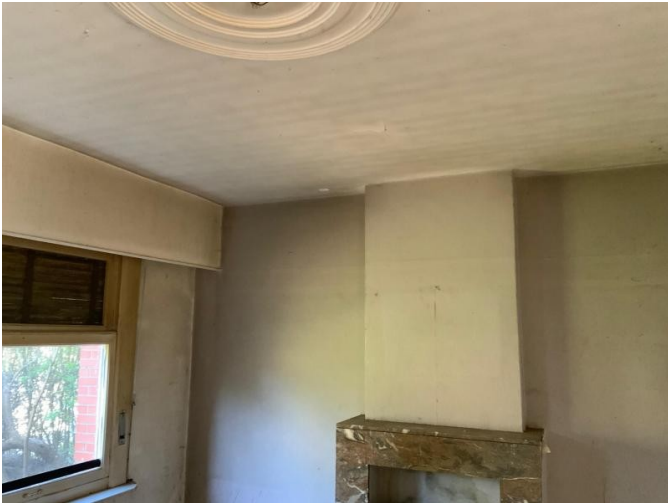
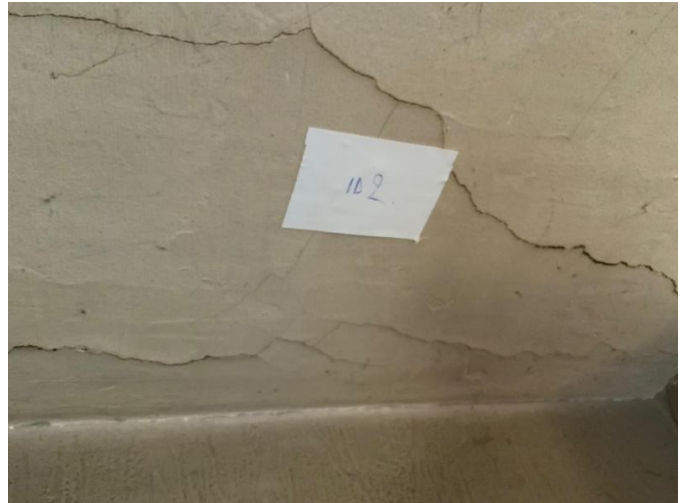
## Fiche 8: Pleisterwerk plafond

Geen asbest

| # | Type | Referentie | Resultaat |
|---|---|---|---|
| 8.1 | Mengmonster | ID2 | Geen asbest |
