# Asbestinventarisatetest

Bosvelden 43, 2370 Arendonk

Attestnummer : 20240120-000075.000

Uitgegeven op : 20.01.2024

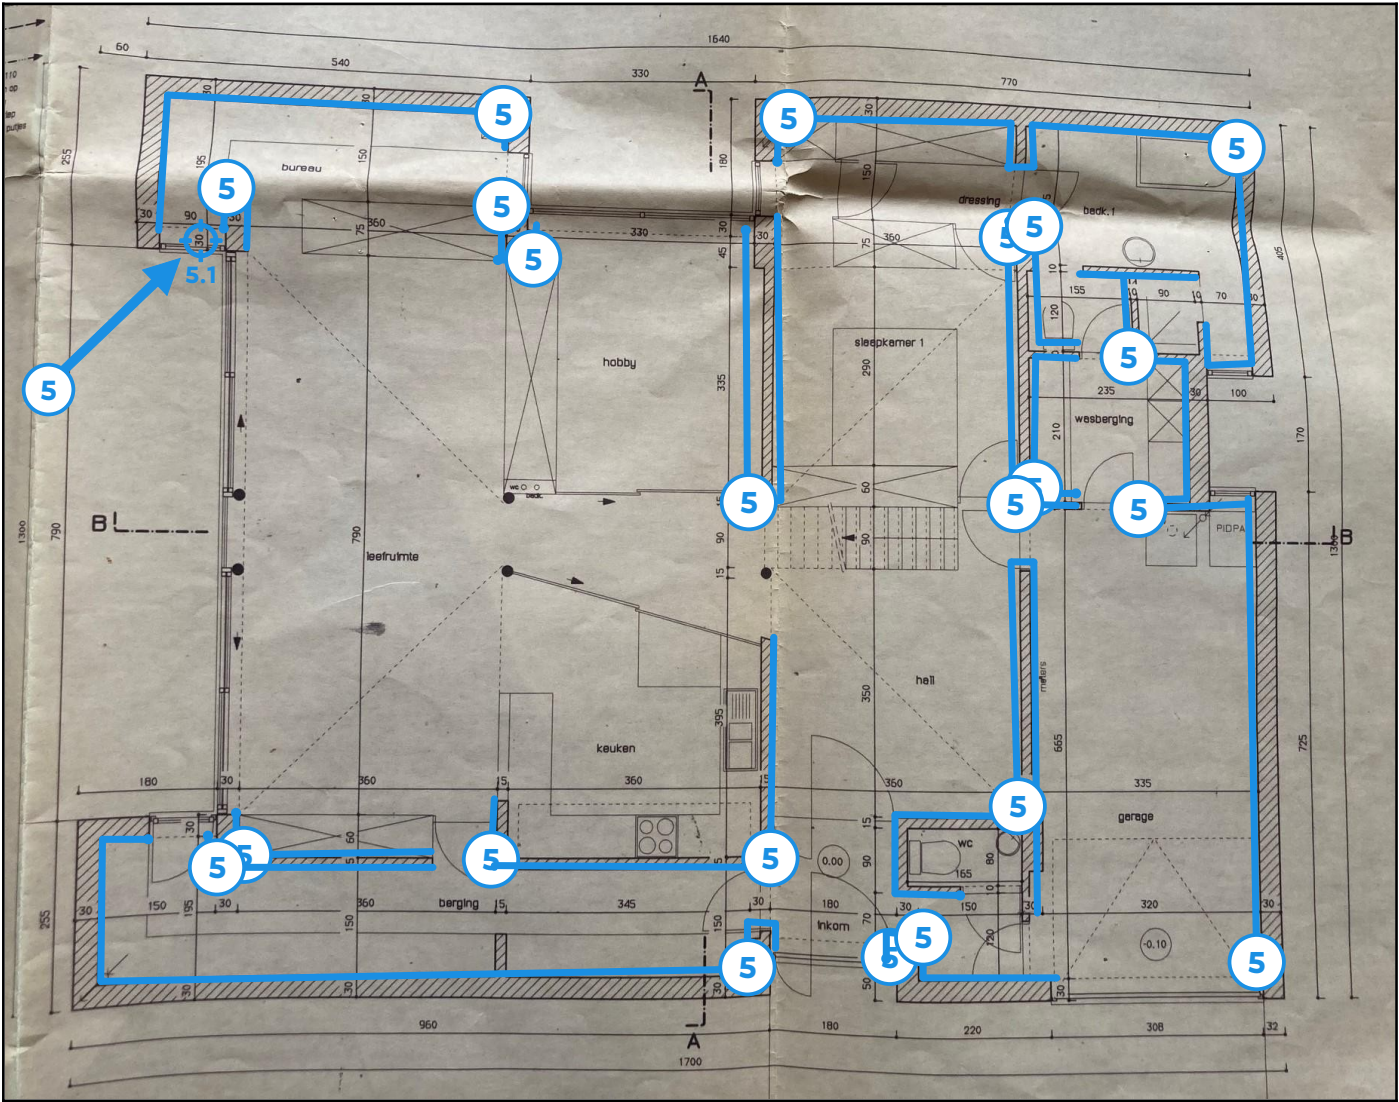
# Plan 1.1: Bezetting muur gvl

| Beschrijving | Type | Actie |
|---|---|---|
| 5. bezetting muur | Geen asbest | - |

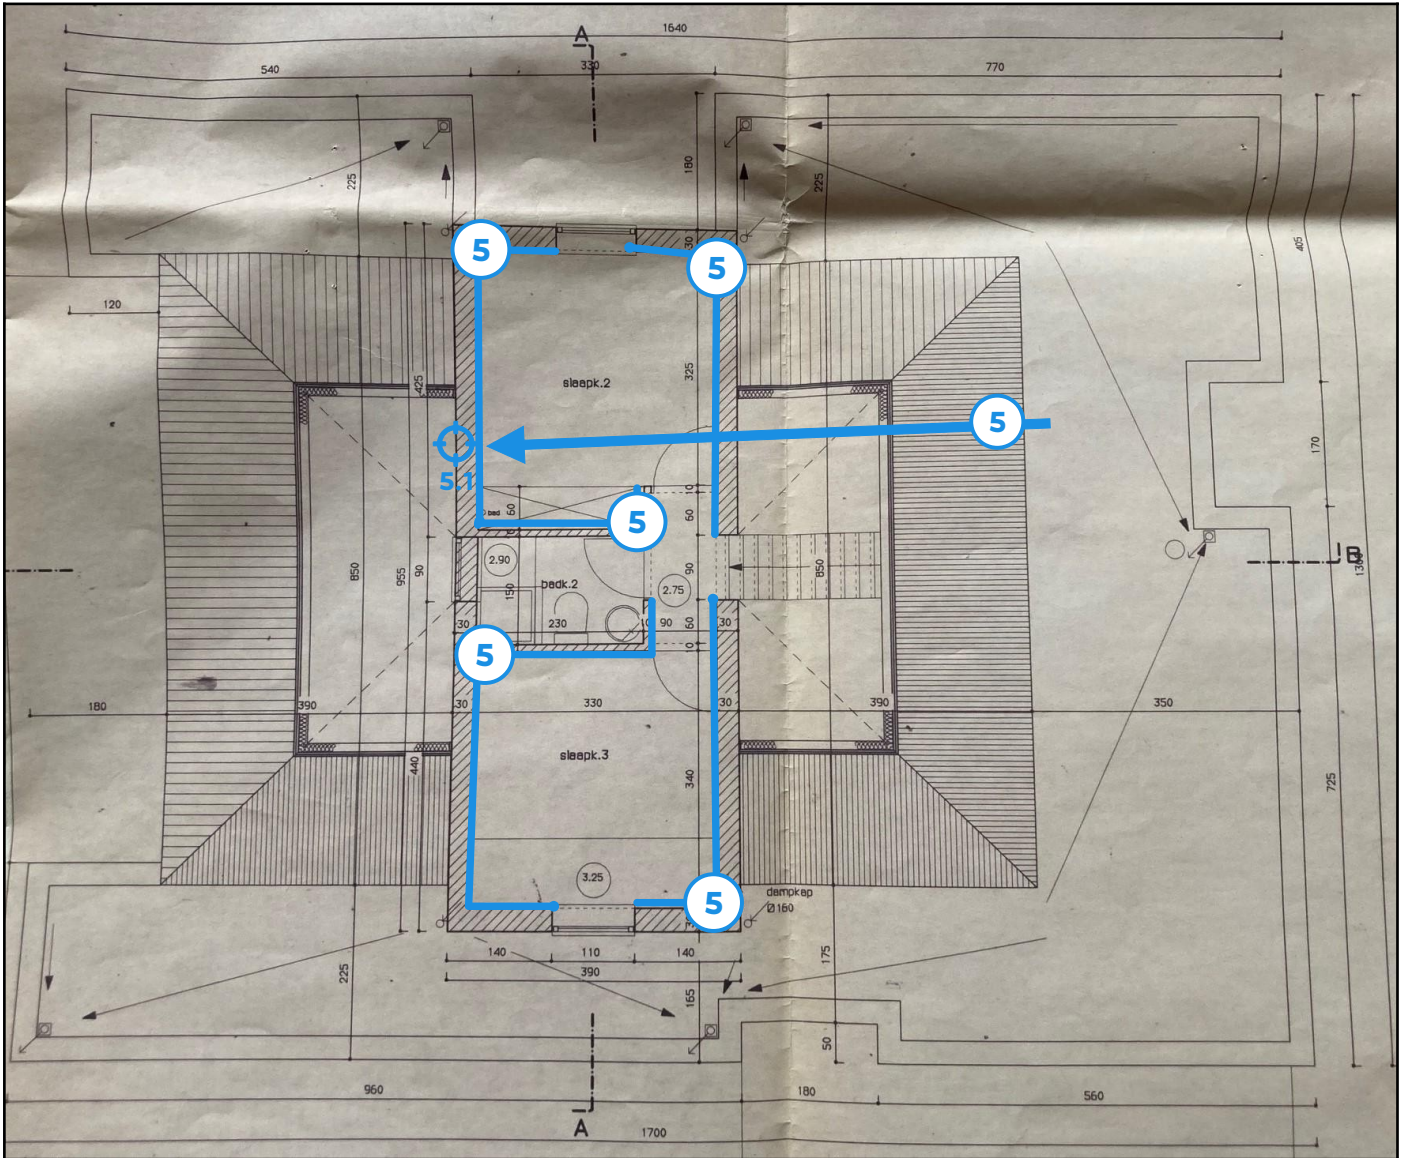
## Plan 1.2: Bezetting muur 1vd

| Beschrijving | Type | Actie |
|---|---|---|
| 5. bezetting muur | Geen asbest | - |

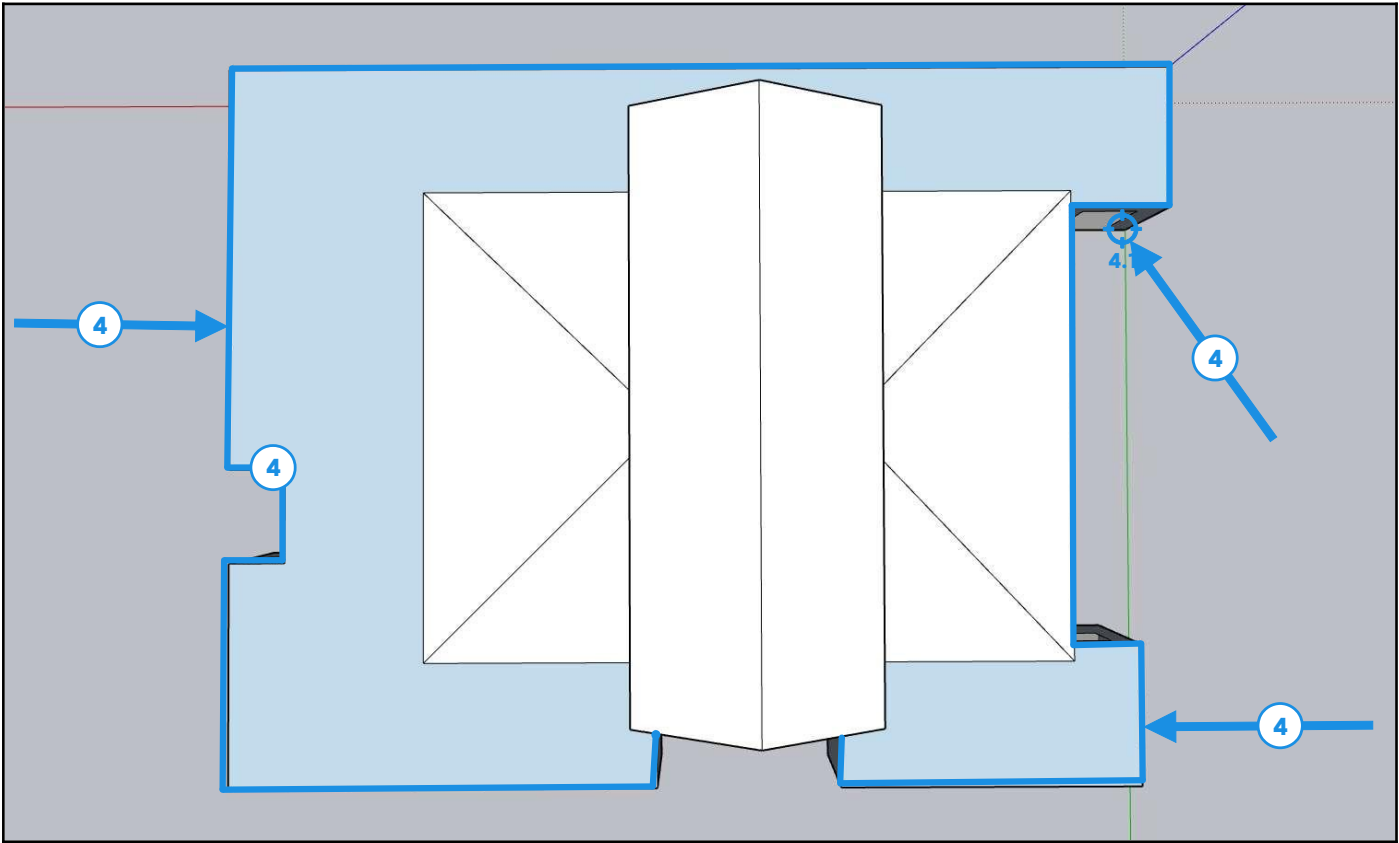
# Plan 1.3: crepi buitengevel

| Beschrijving | Type | Actie |
|---|---|---|
| 4. crepi buitengevel | Geen asbest | - |

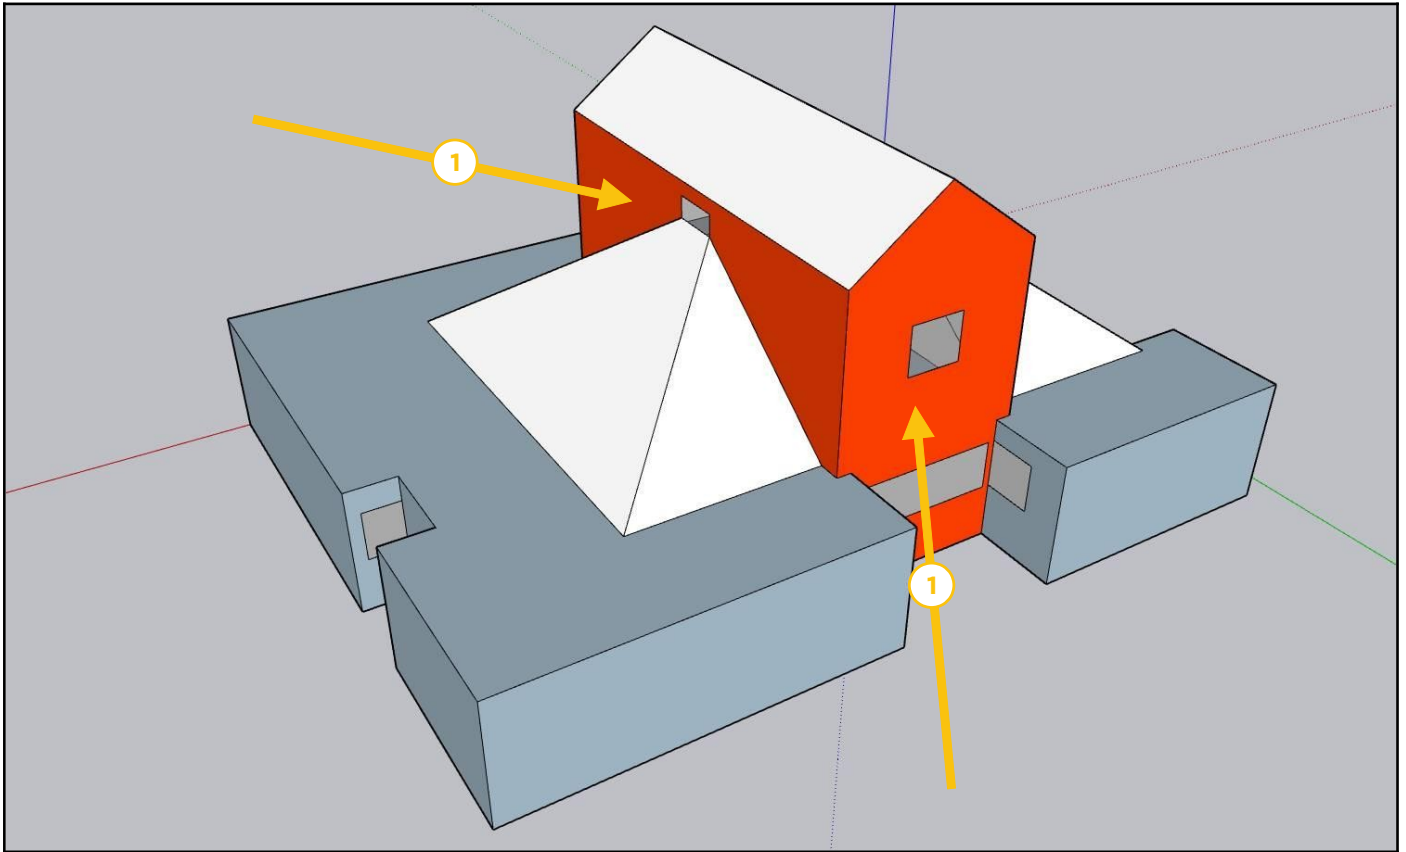
## Plan 1.4: gevelbekleding

| Beschrijving | Type | Actie |
|---|---|---|
| 1. gevelbekleding | Uitsluiting | - |

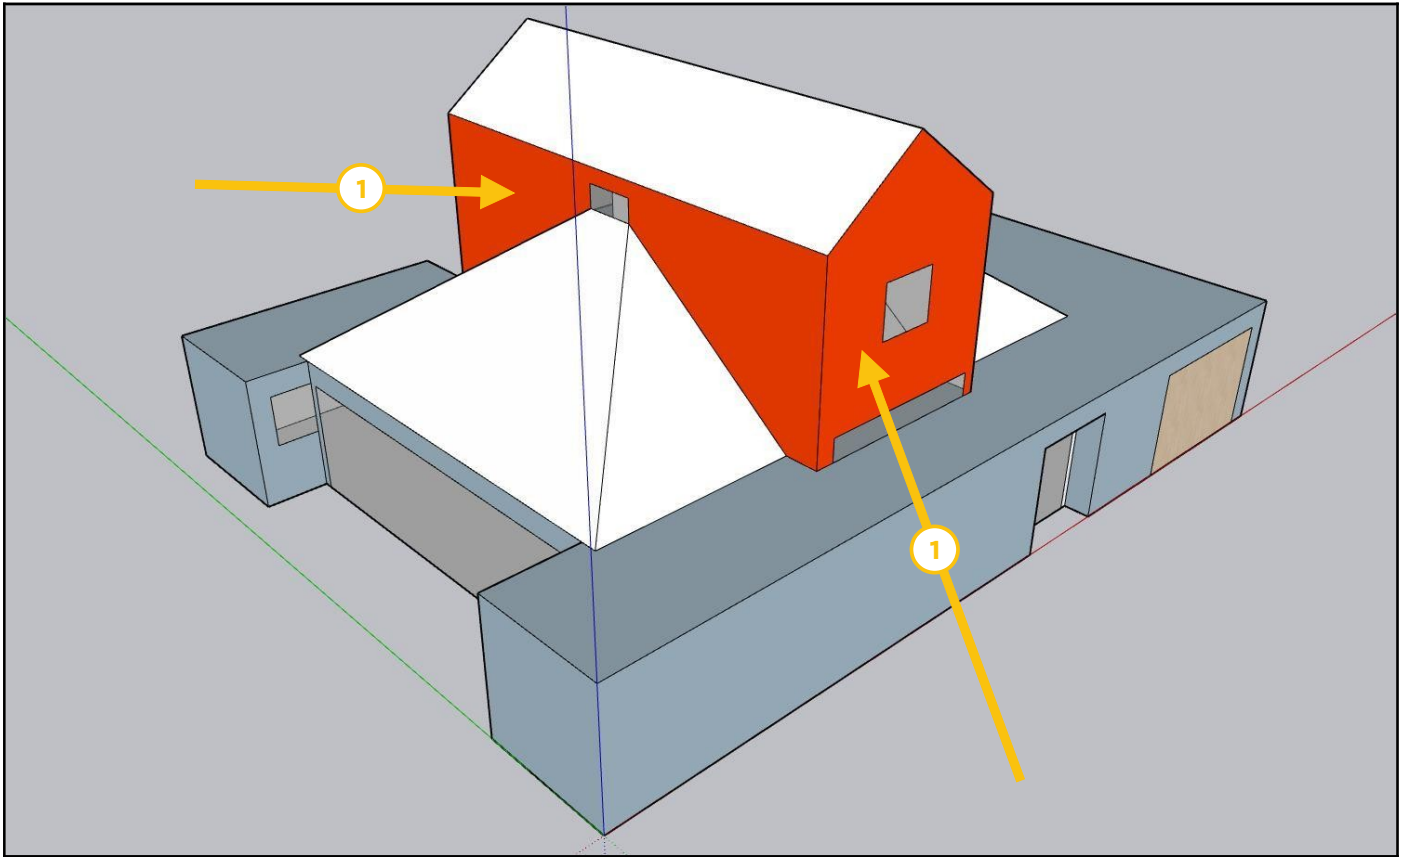
## Plan 1.5: gevelbekleding

| Beschrijving | Type | Actie |
|---|---|---|
| 1. gevelbekleding | Uitsluiting | - |

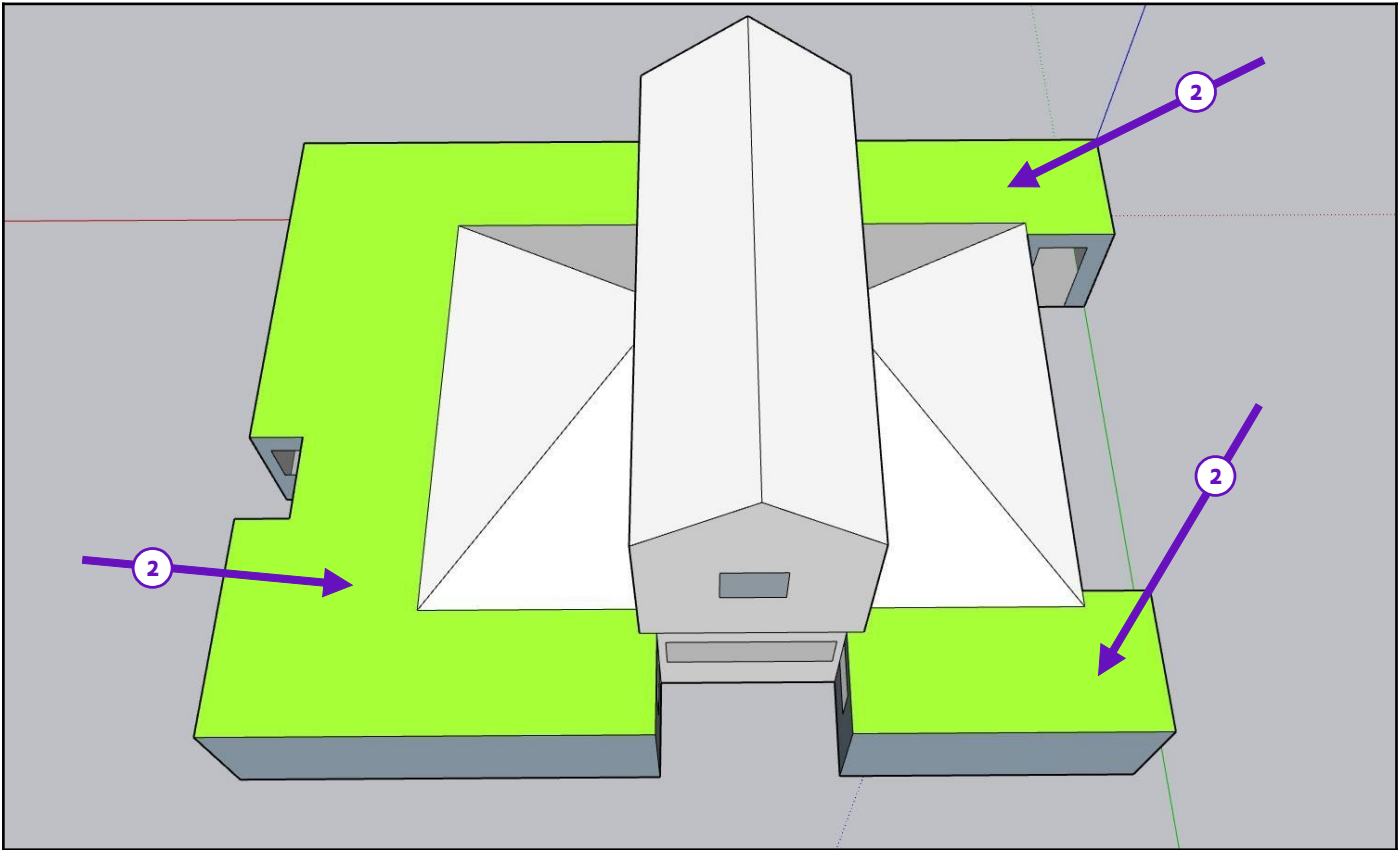
## Plan 1.6: bezetting plafond afwezig

| Beschrijving | Type | Actie |
|---|---|---|
| 2. bezetting plafond afwezig | Advies | - |

het plafond is niet bezet, maar bestaat uit betonnen welfsels die zijn beschilderd

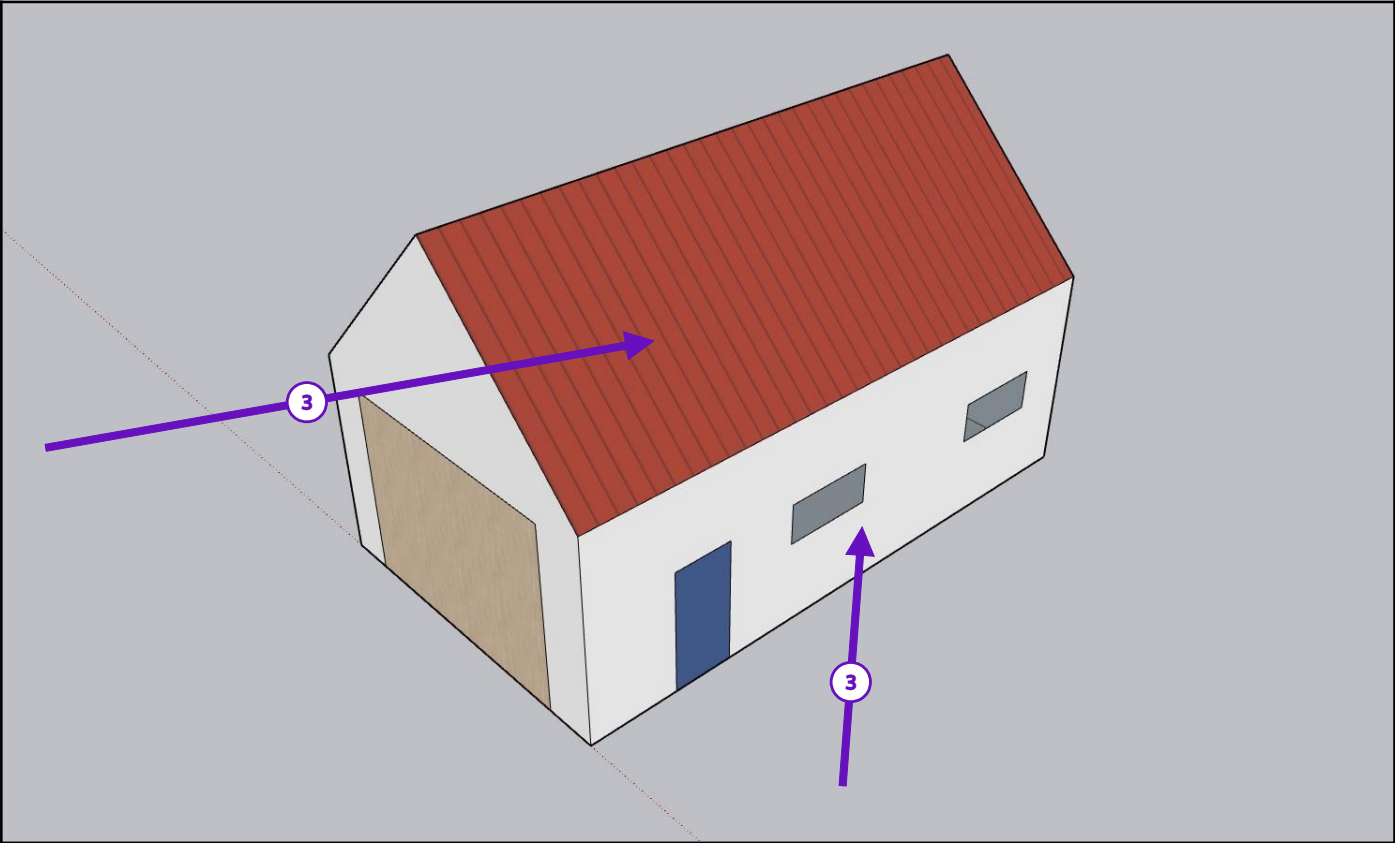
## Plan 2.1: losstaande garage

| Beschrijving | Type | Actie |
|---|---|---|
| 3. losstaande garage | Advies | - |

na visuele inspectie is er geen enkel asbestverdacht materiaal gevonden. Opgebouwd met ytong blokken en een houten dakgebinte met zinken dakelementen. Buitengevel afgewerkt met dezelfde crepi als de woning. Eveneens asbestvrij.

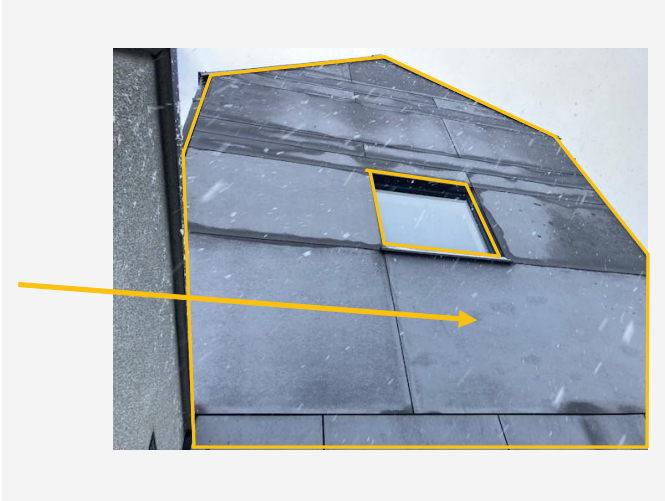
### Uitgesloten van inspectie

**Bouwjaar:** 2019

*Constructies gebouwd vanaf 2001 moeten niet onderzocht worden*

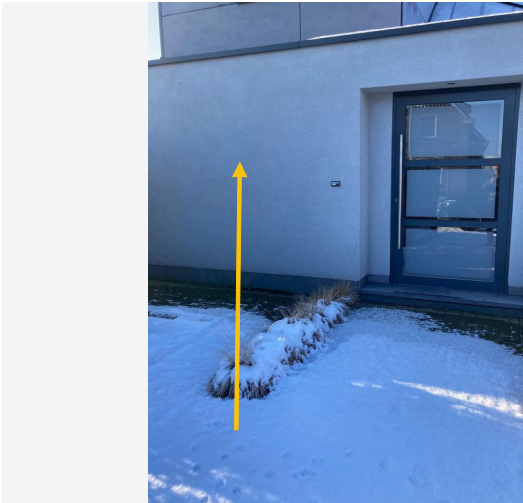
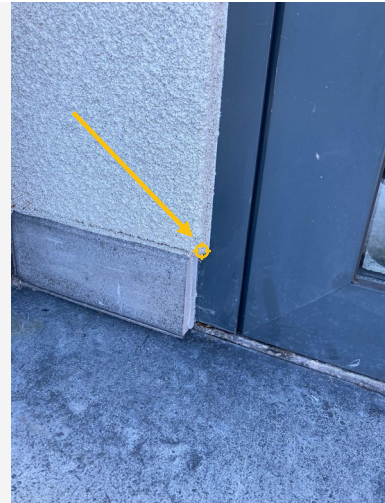
## Fiche 4: crepi buitengevel

Geen asbest

| # | Type | Referentie | Resultaat |
|---|---|---|---|
| 4.1 | Mengmonster | mm2 | Geen asbest |

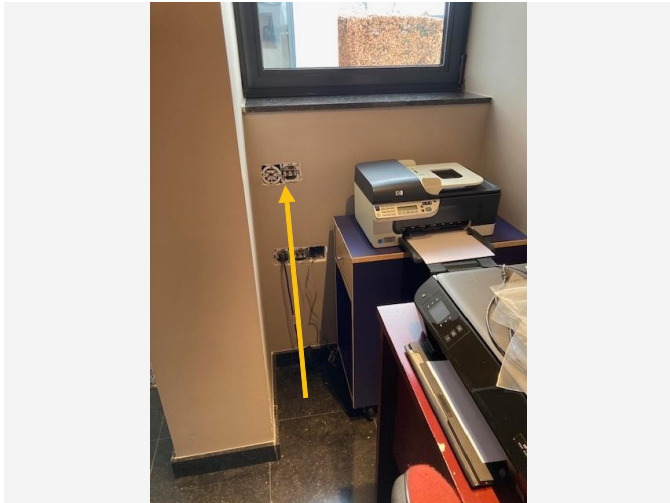
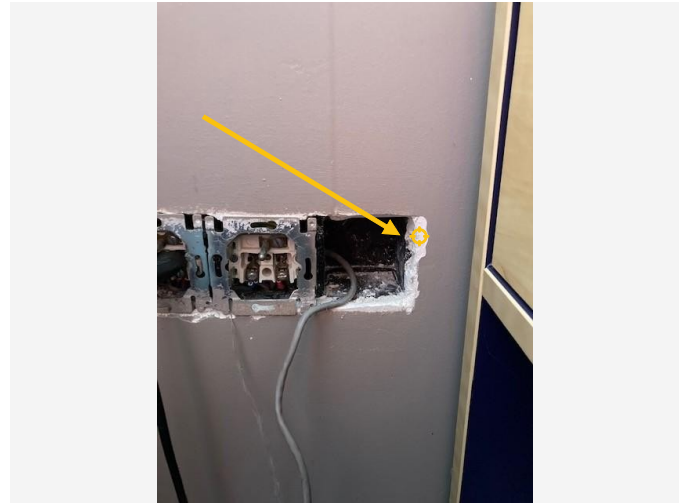
## Fiche 5: bezetting muur

Geen asbest

| # | Type | Referentie | Resultaat |
|---|---|---|---|
| 5.1 | Mengmonster | mm1 | Geen asbest |
