# Asbestinventarisatetest

Kampenhoutsebaan 6, 1910 Kampenhout

Attestnummer : 20250324-000290.002

**Niet-asbestveilig**

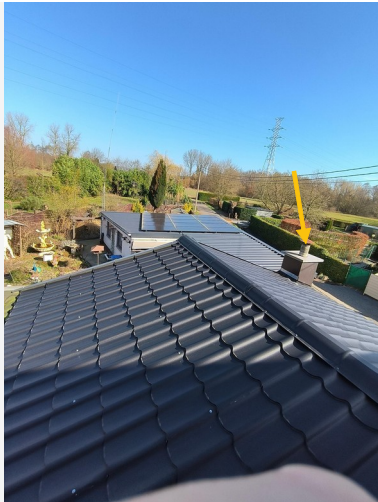
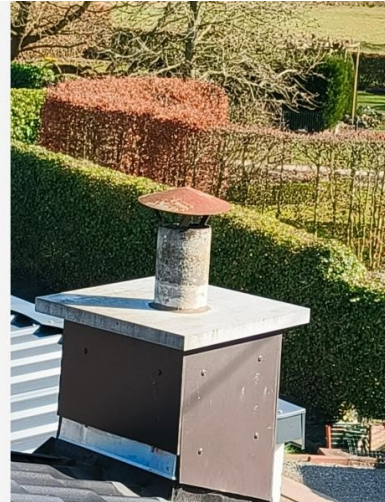
# Fiche 1: Rookgaskanaal in asbest cement aan de bijbouw

| Eindbeoordeling materiaalrisico | Verhoogd materiaalrisico en/of verhoogde kans op vezelvrijgave |

| Asbestsoort (vezeltype) | Crocidoliet aanwezig |
| Toestand van het materiaal | Matig beschadigd, matig verweerd |

Verwijderen

- Zorg voor een veilig beheer. Vermijd het beschadigen van het asbestmateriaal. Controleer de toestand jaarlijks op wijzigingen.
- Voer bijkomende staalname(s) uit.

- Eenvoudige handelingen: mag via doe-het-zelf of door werknemer(s) met opleidingsattest eenvoudige handelingen  
Verwijder het rookgaskanaal zonder gebruik te maken van breek- of slijpwerken om vezelvrijgave te voorkomen.

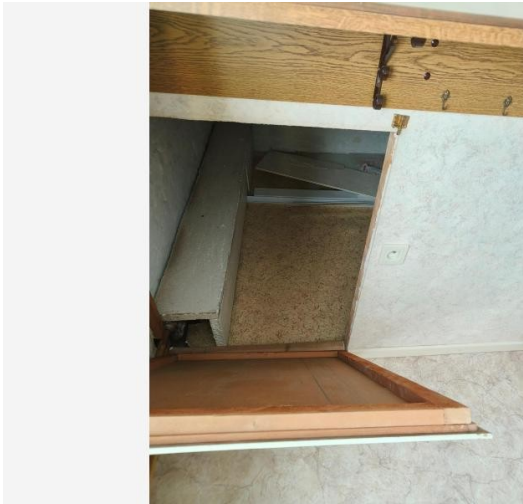
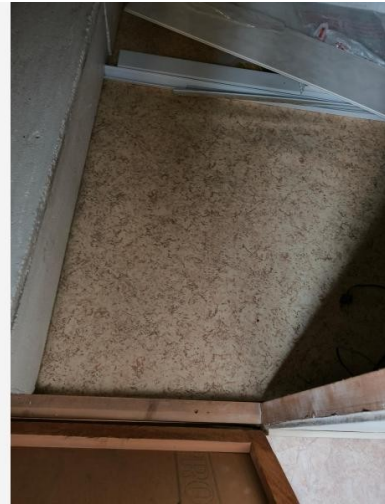
| Eindbeoordeling materiaalrisico | Verhoogd materiaalrisico en/of verhoogde kans op vezelvrijgave |

| Asbestsoort (vezeltype) | Alleen chrysotiel |
| Toestand van het materiaal | Licht beschadigd, licht verweerd. Intact calciumsilicaatmateriaal of categorie III 'gebondenheid' |

| # | Type | Referentie | Resultaat |
|---|---|---|---|
| 2.1 | Puntmonster | MM04 | Chrysotiel |

Verwijderen

- Zorg voor een veilig beheer. Vermijd het beschadigen van het asbestmateriaal. Controleer de toestand jaarlijks op wijzigingen.
- Verwijder dit asbestmateriaal zo snel mogelijk. Volg de toestand goed op.

- Eenvoudige handelingen: mag via doe-het-zelf of door werknemer(s) met opleidingsattest eenvoudige handelingen  
Verwijder het vloerzeil op een voorzichtige manier om vezelvrijgave te voorkomen, best ook in 1 geheel proberen verwijderen en verpakken of fixeren.

- Eenvoudige handelingen: enkel door erkend asbestverwijderaar  
Indien niet voldoende voorzichtig te werk kan gegaan worden is het aangeraden om dit soort toepassing te laten verwijderen door een erkend asbestverwijderaar.

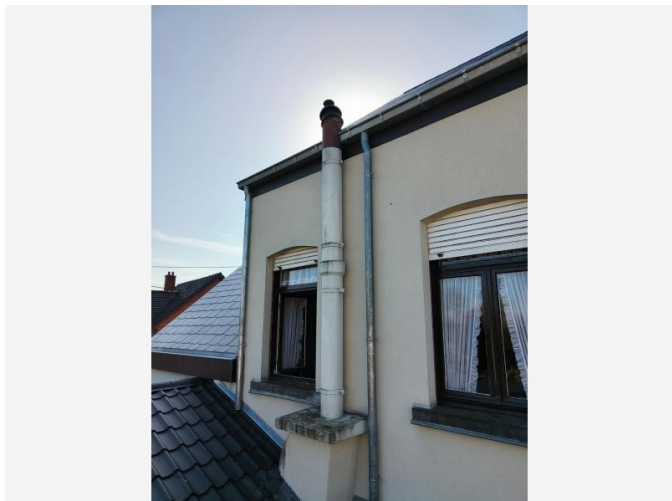
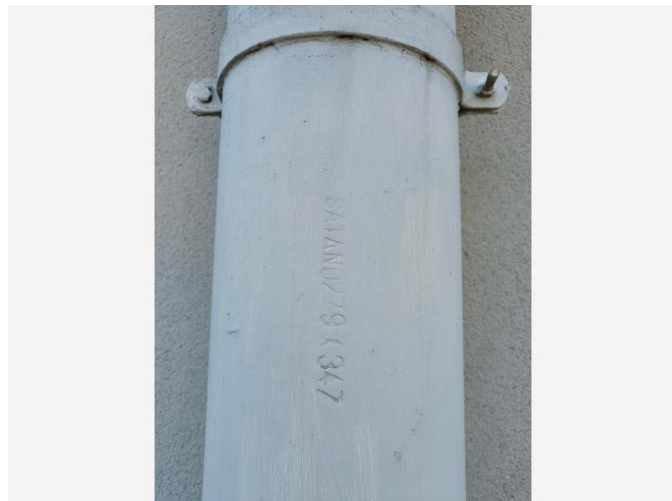
## Fiche 3: Rookgaskanaal in asbest cement aan de achtergevel

| Eindbeoordeling materiaalisico | Zeer laag materiaalisico en/of zeer lage kans op vezelvrijgave |

| Asbestsoort (vezeltype) | Alleen chrysotiel |
| Toestand van het materiaal | Licht beschadigd, licht verweerd. Intact calciumsilicaatmateriaal of categorie III 'gebondenheid' |

| # | Type | Referentie | Resultaat |
|---|---|---|---|
| 3.1 | Puntmonster | M05 | Chrysotiel |

Verwijderen

- Zorg voor een veilig beheer. Vermijd het beschadigen van het asbestmateriaal. Controleer de toestand jaarlijks op wijzigingen.

- Eenvoudige handelingen: mag via doe-het-zelf of door werknemer(s) met opleidingsattest eenvoudige handelingen  
Verwijder het rookgaskanaal zonder gebruik te maken van breek- of slijpwerken om vezelvrijgave te voorkomen.

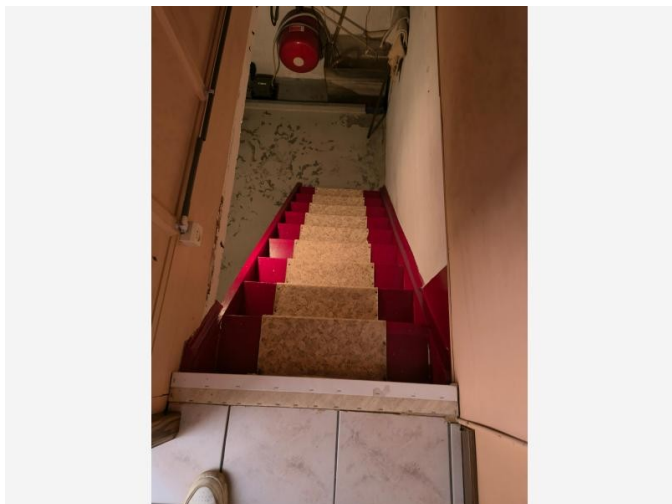
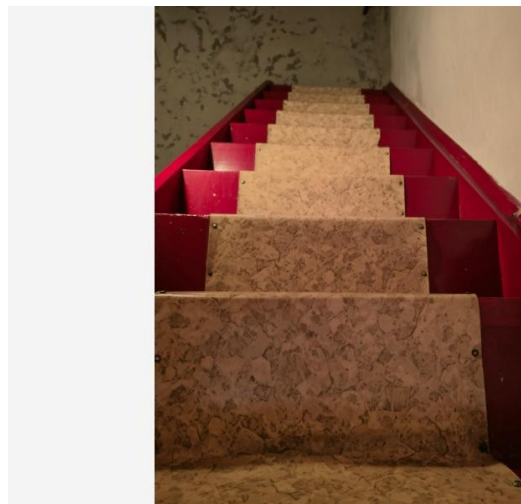
| Eindbeoordeling materiaalrisico | Verhoogd materiaalrisico en/of verhoogde kans op vezelvrijgave |

| Asbestsoort (vezeltype) | Alleen chrysotiel |
| Afschermingsgraad van het gehele materiaal | Geheel of deels (ook) vrij aan de binnenlucht |

Verwijderen

- Zorg voor een veilig beheer. Vermijd het beschadigen van het asbestmateriaal. Controleer de toestand jaarlijks op wijzigingen.
- Verwijder dit asbestmateriaal zo snel mogelijk. Volg de toestand goed op.

- Eenvoudige handelingen: mag via doe-het-zelf of door werknemer(s) met opleidingsattest eenvoudige handelingen  
Verwijder het vloerzeil op een voorzichtige manier om vezelvrijgave te voorkomen, best ook in 1 geheel proberen verwijderen en verpakken of fixeren.

- Eenvoudige handelingen: enkel door erkend asbestverwijderaar  
Indien niet voldoende voorzichtig te werk kan gegaan worden is het aangeraden om dit soort toepassing te laten verwijderen door een erkend asbestverwijderaar.

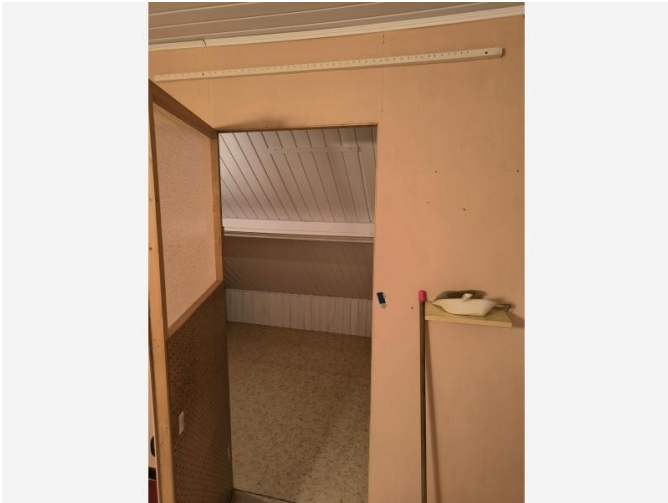
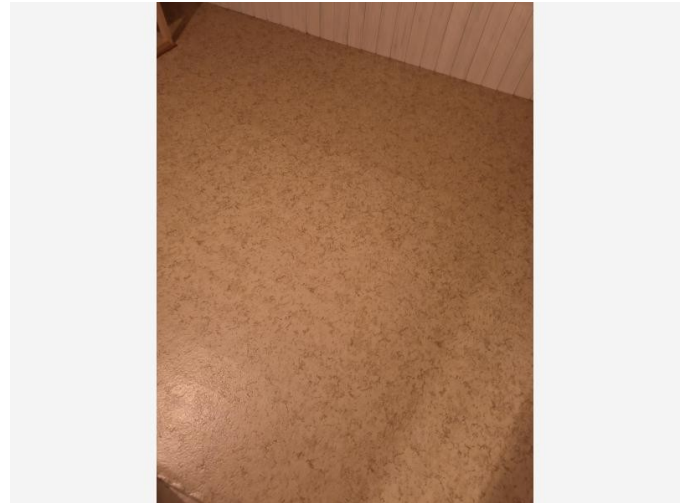
## Fiche 13: Vinylvloer zolderberging

Geen asbest

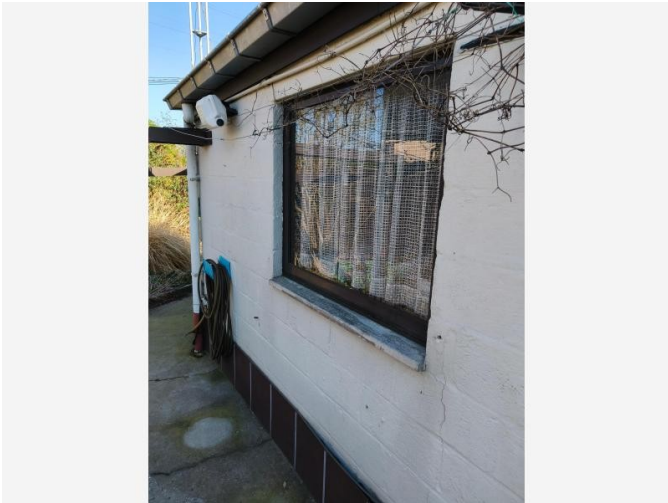
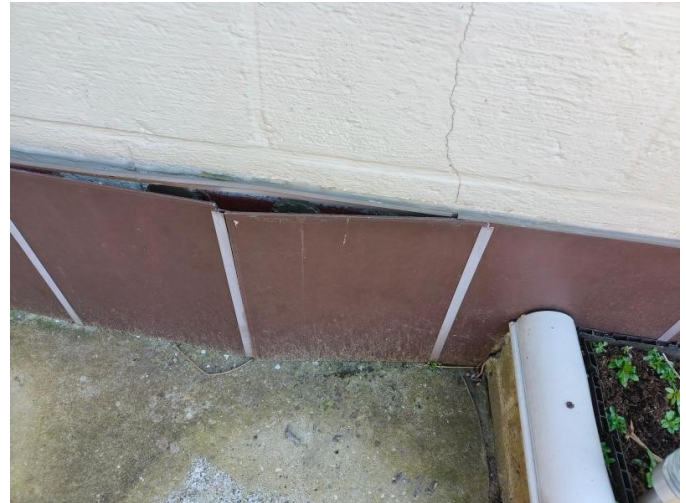
## Fiche 14: gevelplaat garage

Geen asbest

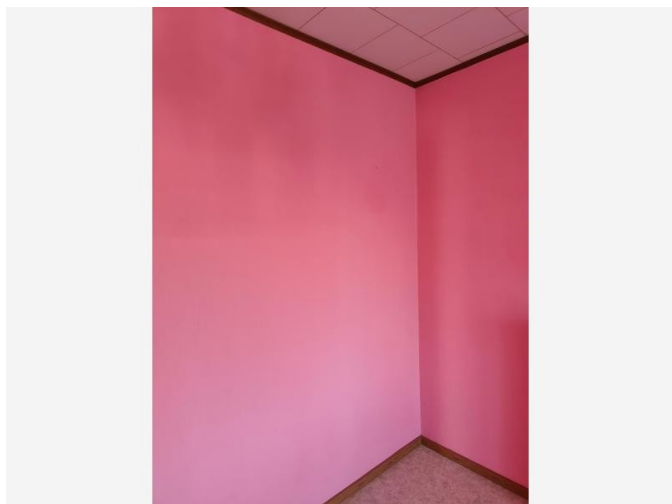
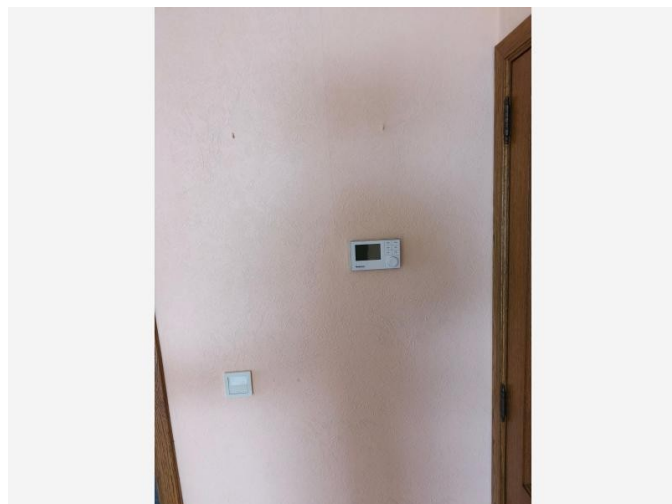
## Fiche 15: Pleisterwerk muren

Geen asbest

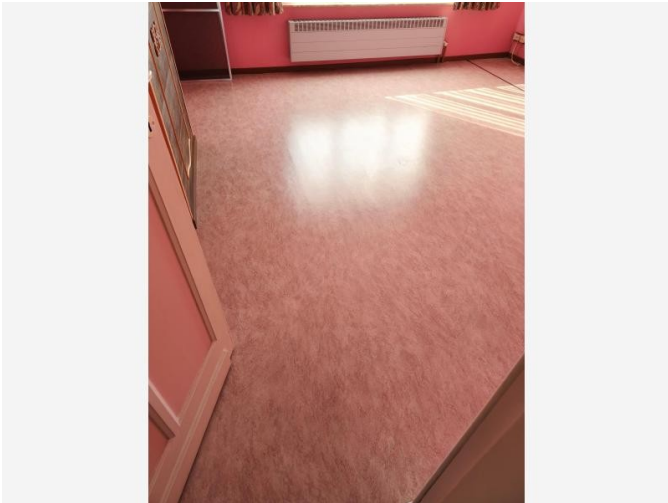
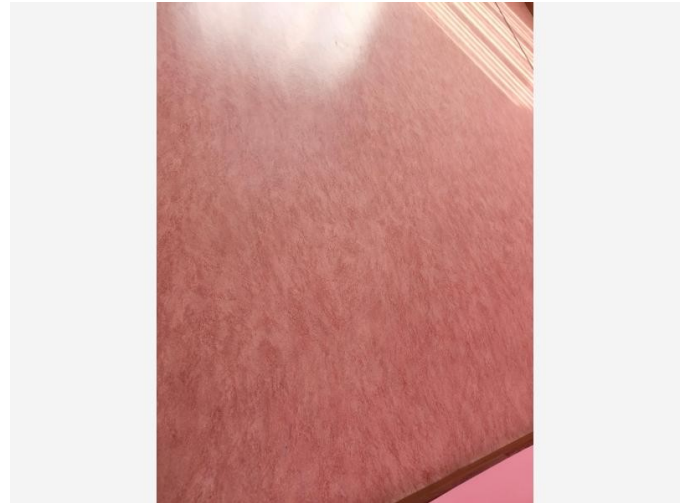
## Fiche 16: Vinylvloer SLK rechts voor

Geen asbest

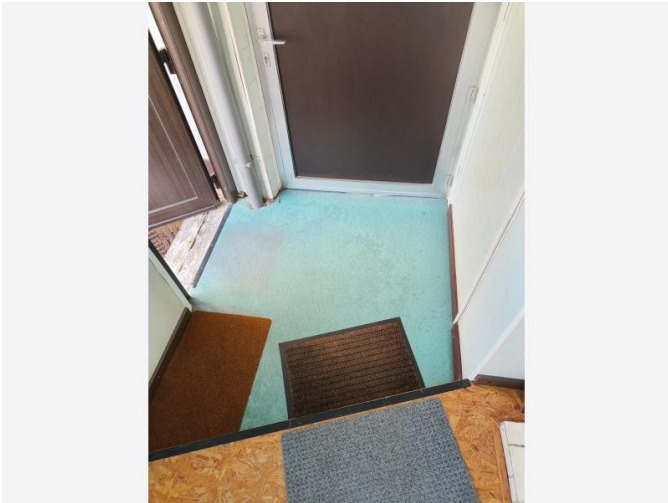
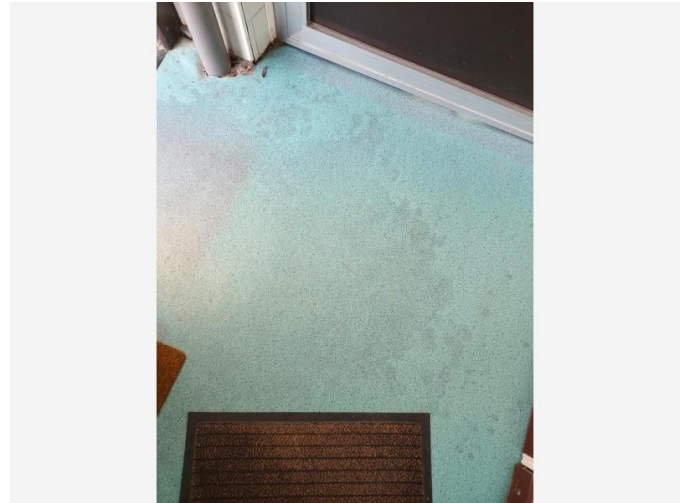
## Fiche 17: Vinylvloer veranda

Geen asbest
