# Asbestinventarisatetest

Hasseltsesteenweg 290, 3800 Sint-Truiden

Attestnummer : **20240821-000118.000**

Uitgegeven op : **21.08.2024**

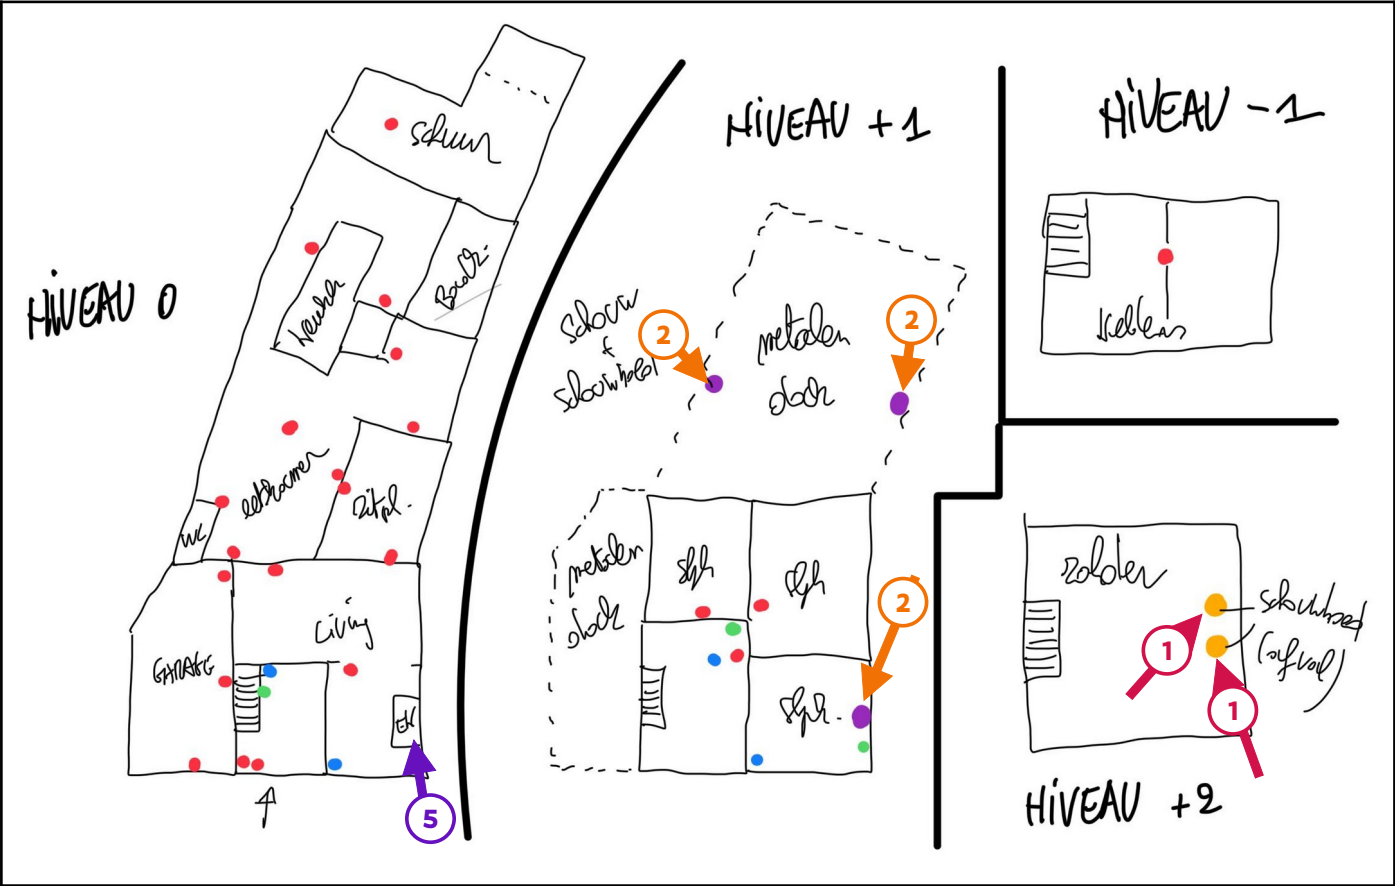
# Plan 1.2: Schets

| Beschrijving | Type | Actie |
|---|---|---|
| 1. Afval van asbestcementen toepassingen (schouwhoeden) | Asbestmateriaal | Dringend verwijderen |
| 2. Schouwen uit asbestcement en schouwhoed | Asbestmateriaal | Verwijderen |
| 5. Onderdelen en uitrusting van de elektrische verwarming | Advies | - |

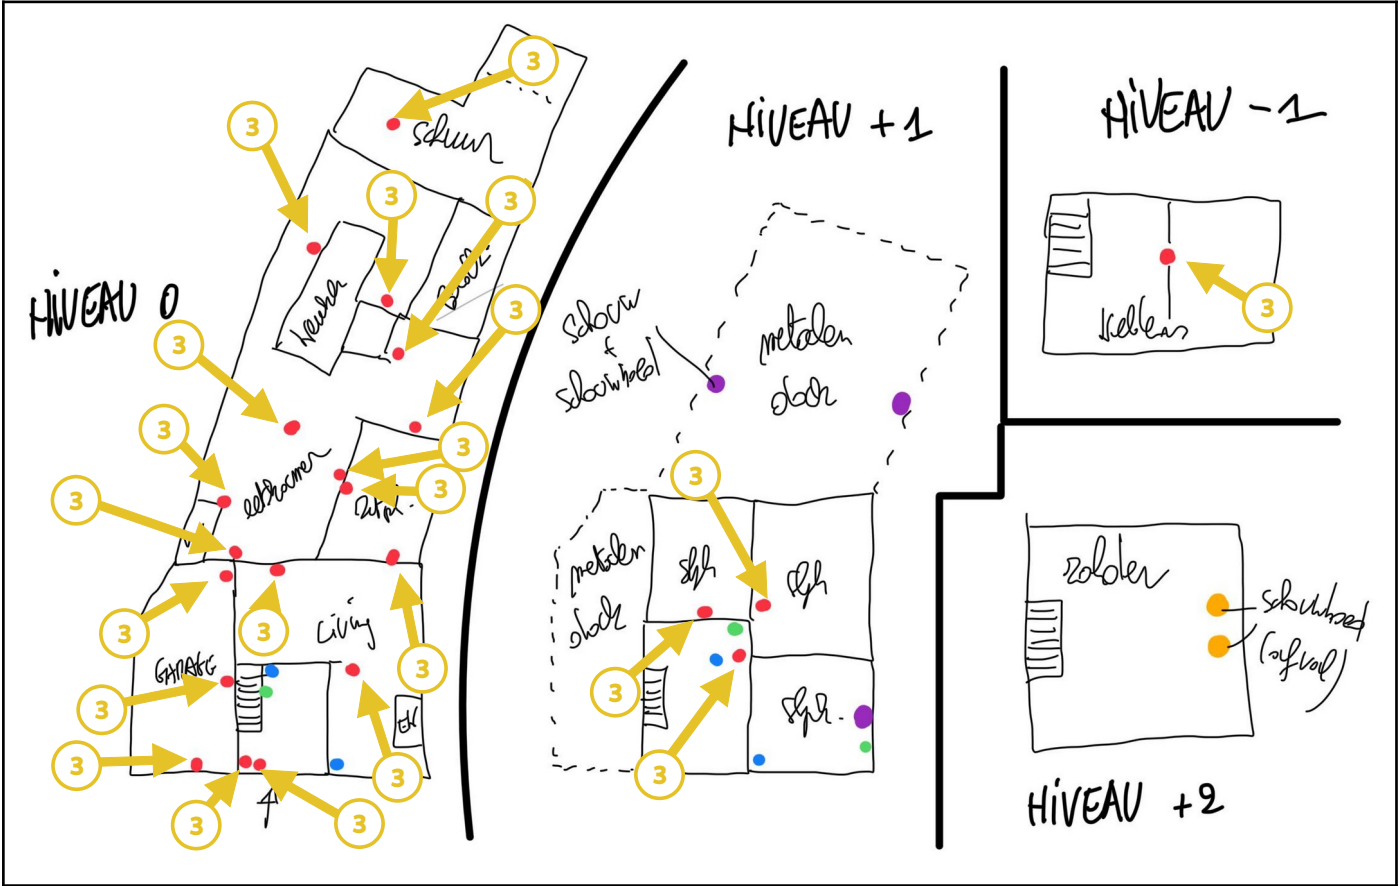
Plan 1.5: Bakeliet

| Beschrijving | Type | Actie |
|---|---|---|
| 3. Bakeliet in onderdelen van de elektrische installatie | Asbestmateriaal | Zorgvuldig beheren |

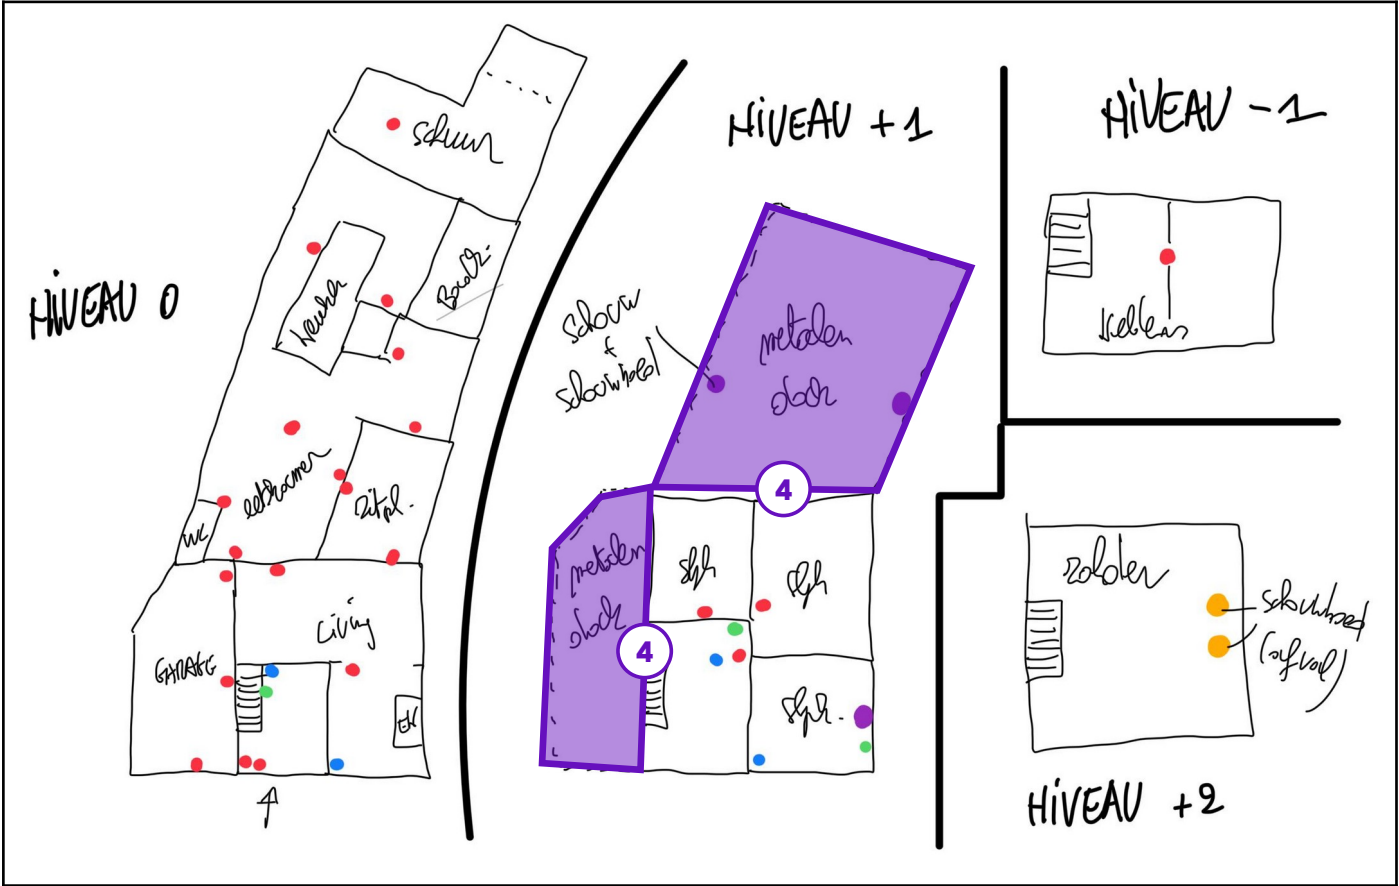
# Plan 1.6: Dakenplan

| Beschrijving | Type | Actie |
|---|---|---|
| 4. Metalen dak, opbouw onbekend | Beperking | - |

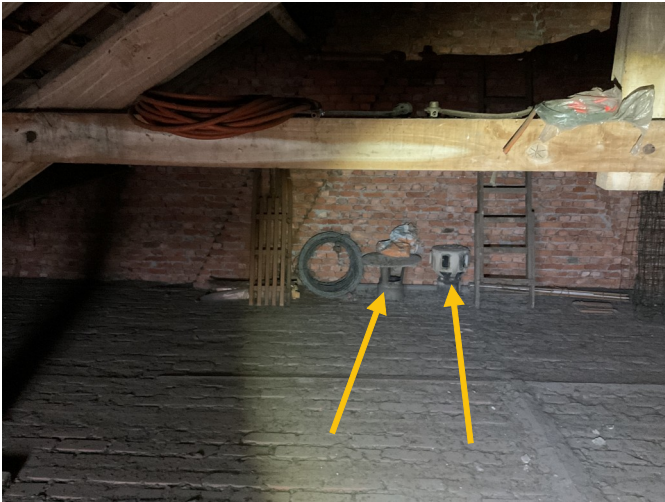
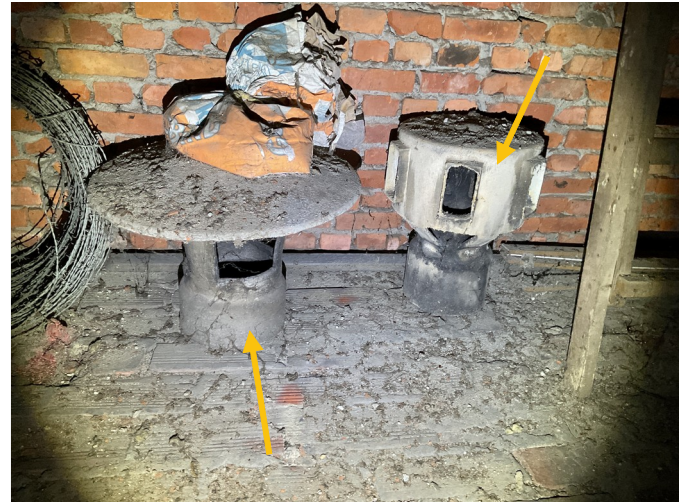
# Fiche 1: Afval van asbestcementen toepassingen (schouwhoeden)

Asbestmateriaal - afvalstof

Overzichtsfoto

Detailfoto

Het asbestmateriaal valt onder de mijlpaal van 2040.

**Dringend verwijderen**

| Beschrijving | Afval van asbestcementen toepassingen (schouwhoeden) |
| Aanwezige resten | schouwhoeden |
| Hoeveelheid (gewicht - aantal) | <ul style="list-style-type: none"><li>6,30 kg - 1 stuk</li></ul> |

- Verwijder het asbestafval.

- Eenvoudige handelingen: mag via doe-het-zelf of door werknemer(s) met opleidingsattest eenvoudige handelingen  
Deze toepassing kan door een aannemer die over een opleidingsattest eenvoudige handelingen beschikt of door een particulier (doe-het-zelf), verwijderd worden indien er geen verhoogd risico op vrijgave van asbestvezels ontstaat (max. concentratie 0,01 vezels/cm<sup>3</sup> - CODEX Art. VI.3-54).

De toepassing dient voorafgaand te worden gefixeerd/bevochtigd; de individuele elementen dienen zonder machinale werktuigen en zonder breken of gooien een voor een losgemaakt te worden. Deze dienen ten slotte in gesloten verpakking en daarvoor bestemde asbestzakken weggevoerd te worden naar een erkend afvalpunt (recyclagepark).

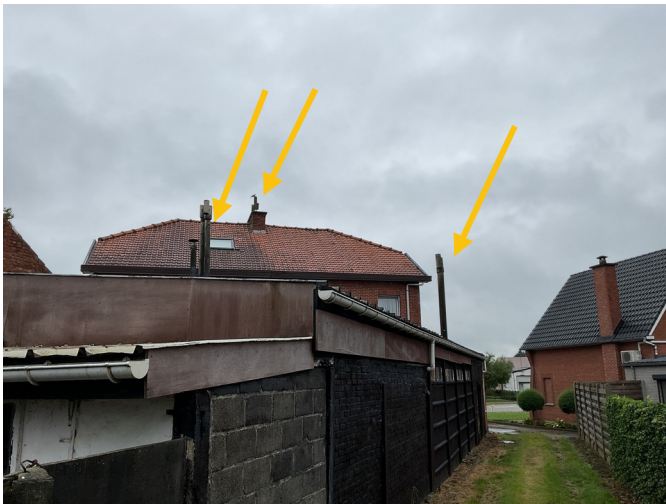
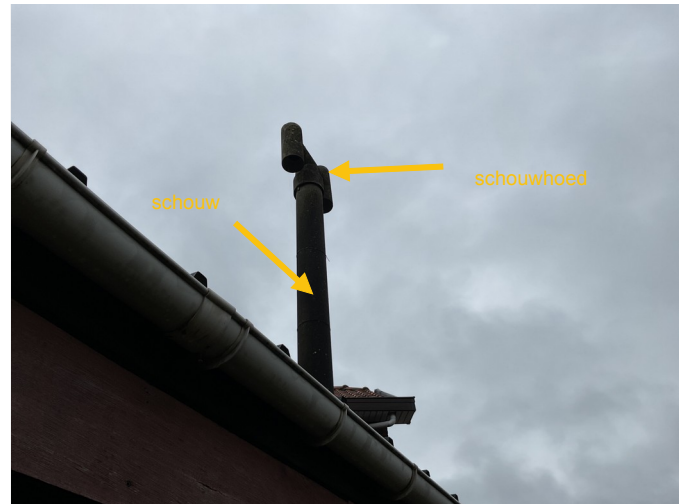
Het asbestmateriaal valt onder de mijlpaal van 2034.

Verwijderen

| Eindbeoordeling materiaalrisico | Verhoogd materiaalrisico en/of verhoogde kans op vezelvrijgave |

| Asbestsoort (vezeltype) | Crocidoliet aanwezig |
| Toestand van het materiaal | Licht beschadigd, licht verweerd. Intact calciumsilicaatmateriaal of categorie III 'gebondenheid' |

| Beschrijving | Schouwen uit asbestcement en schouwhoed |
| Asbestmateriaal | Rookgaskanaal |
| Opmerking | <p>De precieze lengte kan afwijken.</p> <p>De rookgasafvoer uit asbestcement loopt mogelijks verder door in de schouw . Om dit te onderzoeken is verder destructief onderzoek nodig.</p> |

- Verwijder dit asbestmateriaal zo snel mogelijk. Volg de toestand goed op.

- Eenvoudige handelingen: mag via doe-het-zelf of door werknemer(s) met opleidingsattest eenvoudige handelingen  
Deze toepassing kan door een aannemer die over een opleidingsattest eenvoudige handelingen beschikt of door een particulier (doe-het-zelf), verwijderd worden indien er geen verhoogd risico op vrijgave van asbestvezels (max. concentratie 0,01 vezels/cm<sup>3</sup> - CODEX Art. VI.3-54) ontstaat en de toepassing voorafgaand wordt gefixeerd/bevochtigd; de individuele elementen zonder machinale werktuigen en zonder breken of gooien een voor een losgemaakt worden; en ten slotte in gesloten verpakking weggevoerd worden naar een erkend afvalpunt (recyclagepark).

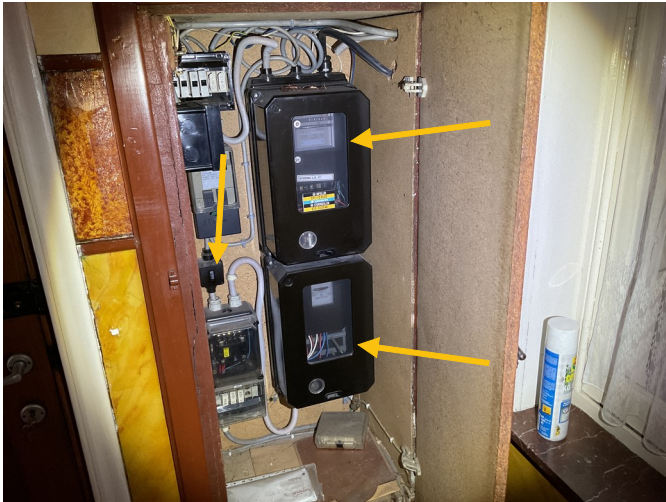
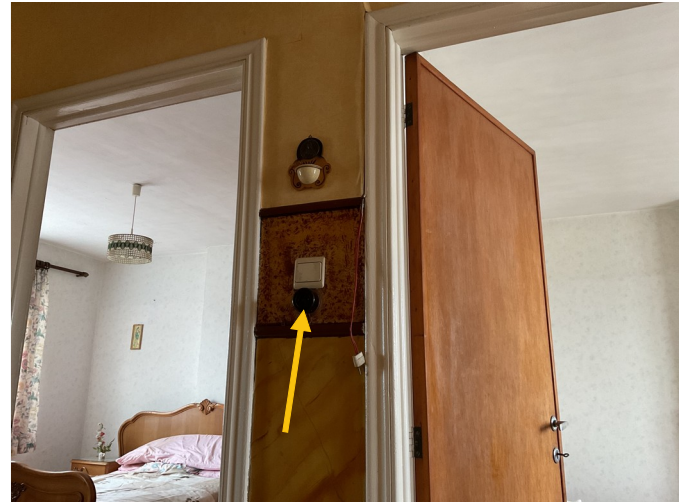
## Fiche 3: Bakeliet in onderdelen van de elektrische installatie

Asbestmateriaal

Het asbestmateriaal valt onder de mijlpaal van 2040.

Zorgvuldig beheren

| Eindbeoordeling materiaalrisico | Laag materiaalrisico en/of verlaagde kans op vezelvrijgave |

| Asbestsoort (vezeltype) | Crocidoliet aanwezig |
| Toestand van het materiaal | Onbeschadigd, niet verweerd |

| Asbestmateriaal | Plaat, paneel, tablet - Type Bakeliet |
| Opmerking | Bakeliet bevat asbest als vulstof.<br><br>De hoeveelheid is een schatting en kan afwijken van de werkelijke toestand. |

- Zorg voor een veilig beheer. Vermijd het beschadigen van het asbestmateriaal. Controleer de toestand jaarlijks op wijzigingen.

- Eenvoudige handelingen: mag via doe-het-zelf of door werknemer(s) met opleidingsattest eenvoudige handelingen  
Om een asbestveilig asbestattest te bekomen volstaat het om bakeliet veilig en zorgvuldig te beheren.

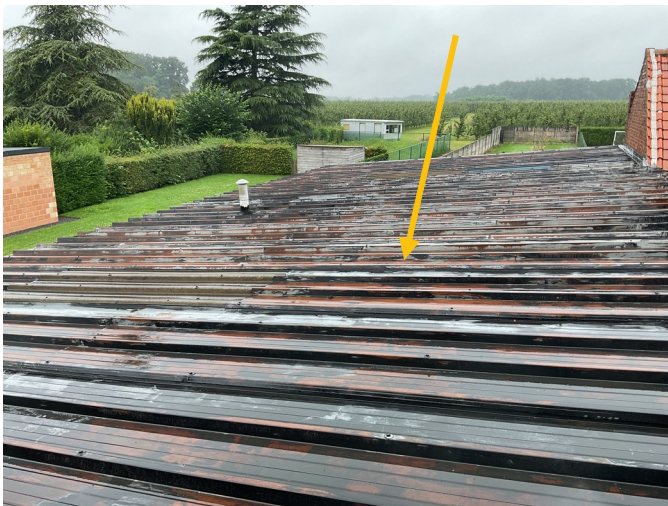
Situeringsfoto

#### Permanente beperking

**Reden:** Er is geen volledige risicobeoordeling mogelijk

**Uitleg van de asbestdeskundige:** De opbouw van het metalen dak (eventueel onderliggende lagen) is niet inspecteerbaar.

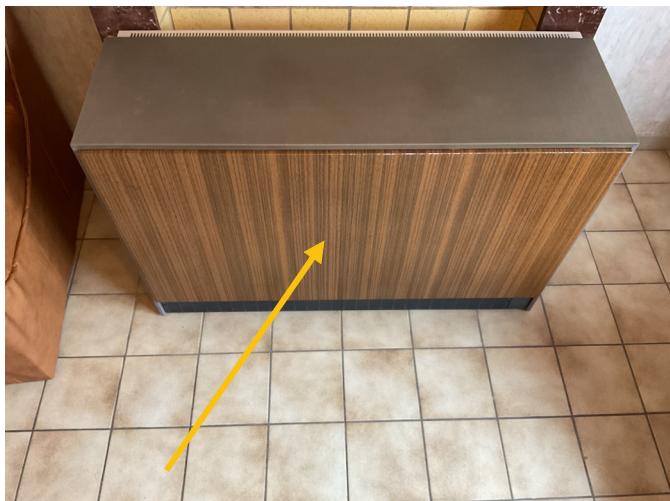
## Fiche 5: Onderdelen en uitrusting van de elektrische verwarming

De aanwezige onderdelen en uitrusting van de ruimteverwarming dateren van voor het risicobouwjaar 2001.

Er is geen informatie over de al dan niet asbesthoudendheid van materialen in de toepassingen met betrekking tot de ruimteverwarming, vandaar de opmaak van deze adviesfiche.

Er is geen informatie over de al dan niet asbesthoudendheid van materialen in de toepassingen van de verwarmingsinstallatie of rond de verwarmingsinstallatie die momenteel niet zichtbaar zijn en verder destructief onderzoek vergen.

Bij het verwijderen of demonteren van onderdelen van de verwarmingsinstallatie dient steeds bijkomend destructief onderzoek uitgevoerd te worden naar asbestverdachte materialen die zonder destructief onderzoek niet zichtbaar zijn. Dit met eventuele staalname voor labo-analyse.

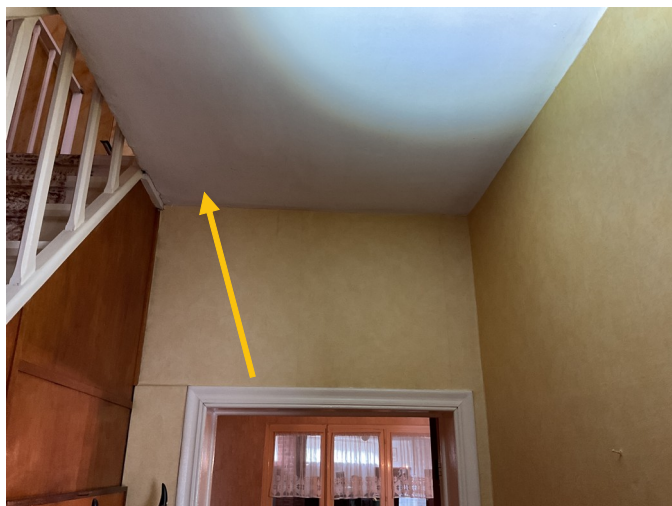
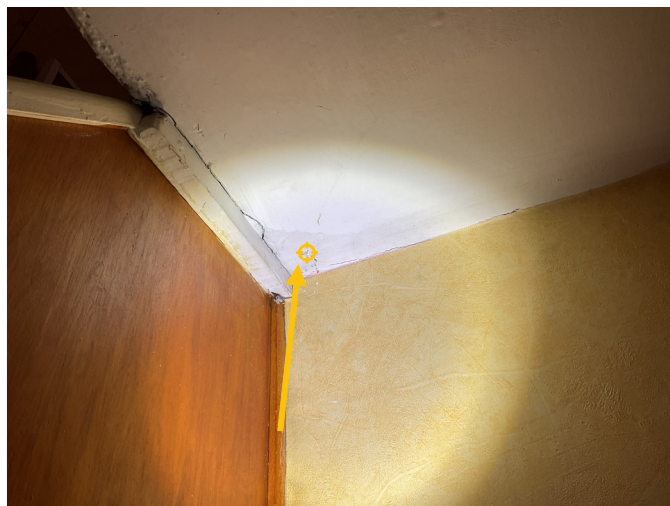
## Fiche 6: Zichtbaar plafondpleister

Geen asbest

| # | Type | Referentie | Resultaat |
|---|---|---|---|
| 6.1 | Mengmonster | 2 I MS I Plafondpleister | Geen asbest |

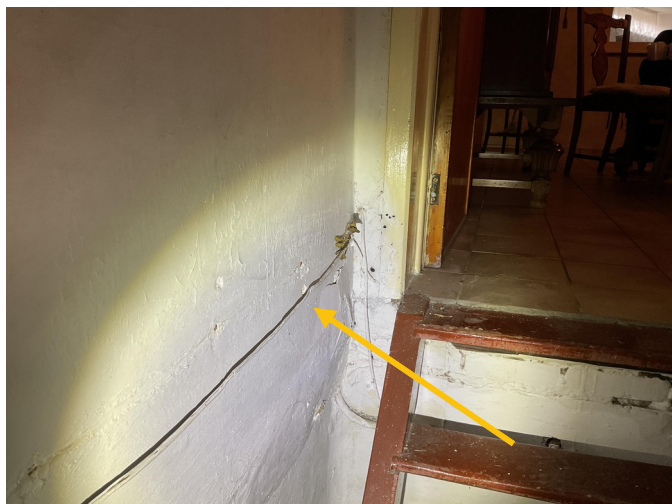
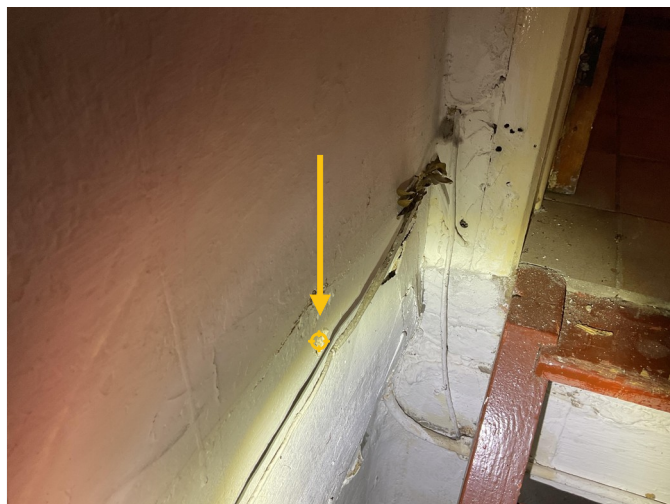
## Fiche 7: Zichtbaar wandpleister

Geen asbest

| # | Type | Referentie | Resultaat |
|---|---|---|---|
| 7.1 | Mengmonster | 1 MS Wandpleister | Geen asbest |
