# Asbestinventarisatattest

Kalmthoutsebaan 8A, 2040 Antwerpen

Attestnummer : 20250121-000493.000

**Niet-asbestveilig**

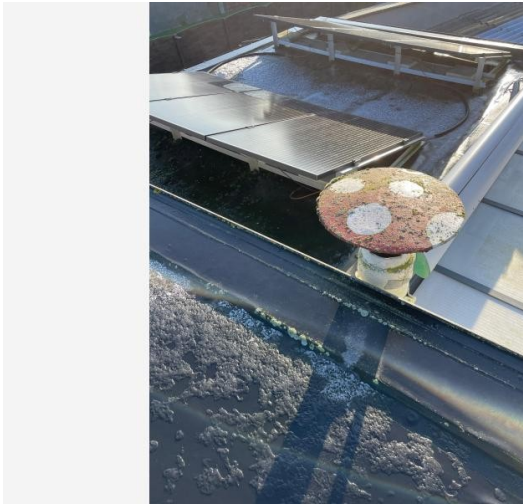
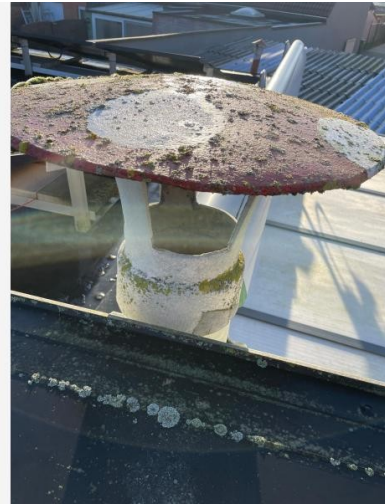
Het asbestmateriaal valt onder de mijlpaal van 2034.

| Eindbeoordeling materiaalrisico | Verhoogd materiaalrisico en/of verhoogde kans op vezelvrijgave |

| Asbestsoort (vezeltype) | Crocidoliet aanwezig |
| Toestand van het materiaal | Matig beschadigd, matig verweerd |

| Beschrijving | rookgaskanaal |
| Opmerking | hoeveelheid is een inschatting ter plaatse: niet vast te stellen hoever deze doorloopt |

Verwijderen

- Zorg voor een veilig beheer. Vermijd het beschadigen van het asbestmateriaal. Controleer de toestand jaarlijks op wijzigingen.

- Eenvoudige handelingen: mag via doe-het-zelf of door werknemer(s) met opleidingsattest eenvoudige handelingen  
De buis kan het best verwijderd worden met eenvoudige handelingen door een professional die beschikt over het opleidingsattest 'Asbestverwijdering eenvoudige handelingen'. Houd hierbij steeds rekening met alle milieu- en veiligheidsvoorschriften.

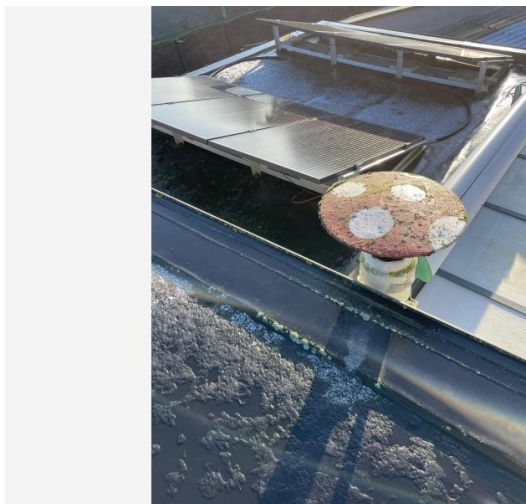
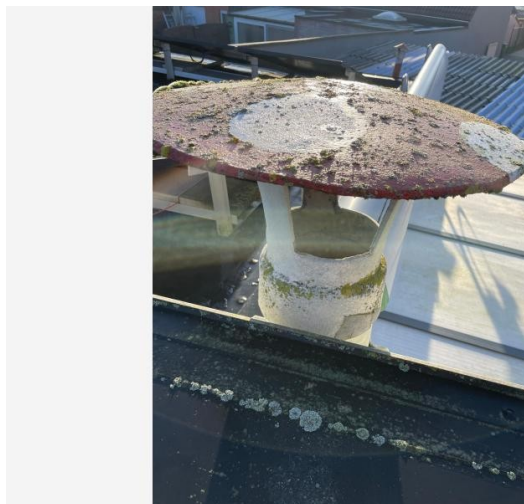
Het asbestmateriaal valt onder de mijlpaal van 2034.

| Eindbeoordeling materiaalrisico | Verhoogd materiaalrisico en/of verhoogde kans op vezelvrijgave |

| Asbestsoort (vezeltype) | Crocidoliet aanwezig |
| Toestand van het materiaal | Matig beschadigd, matig verweerd |

| Beschrijving | schouwwhoed |
| Opmerking | gewicht is een inschatting ter plaatse |

Verwijderen

- Zorg voor een veilig beheer. Vermijd het beschadigen van het asbestmateriaal. Controleer de toestand jaarlijks op wijzigingen.

- Eenvoudige handelingen: mag via doe-het-zelf of door werknemer(s) met opleidingsattest eenvoudige handelingen  
Een doe-het-zelver of een professional die beschikt over het opleidingsattest 'Asbestverwijdering eenvoudige handelingen' kan de deksteen verwijderen. Houd hierbij steeds rekening met alle milieu- en veiligheidsvoorschriften.

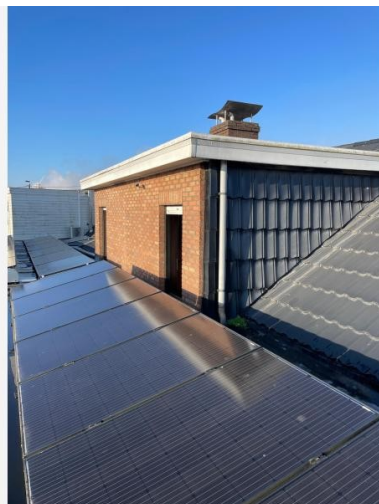
Het asbestmateriaal valt onder de mijlpaal van 2040.

| Eindbeoordeling materiaalisico | Laag materiaalisico en/of verlaagde kans op vezelvrijgave |

| Asbestsoort (vezeltype) | Alleen chrysotiel |
| Toestand van het materiaal | Licht beschadigd, licht verweerd. Intact calciumsilicaatmateriaal of categorie III 'gebondenheid' |

| Beschrijving | plat dak erker |
| Opmerking | <p>Volgens het inspectieprotocol is een monstername van roofing verplicht om dit te identificeren als niet-asbesthoudend. Een monstername is echter niet mogelijk wegens kans op lekkage. De toepassing wordt in de databank als asbestverdacht beschouwd.</p> <p>Mogelijks kunnen er ook asbestverdachte onderlagen aanwezig zijn. Het is aangewezen om extra controle uit te voeren bij eventuele renovatiewerken.</p> |

Zorgvuldig beheren

- Zorg voor een veilig beheer. Vermijd het beschadigen van het asbestmateriaal. Controleer de toestand jaarlijks op wijzigingen.
- Hemelwater dat afspoelt van asbestcement daken of gevels kan asbestdeeltjes bevatten. Gebruik het enkel voor gesloten circuits (bv. spoelen toiletten). Reinig na het vervangen van het dak of de gevel de dakgoten en regenwaterput of -ton om asbesthoudend sediment of slib te verwijderen
- Voer bijkomende staalname(s) uit.

- Eenvoudige handelingen: mag via doe-het-zelf of door werknemer(s) met opleidingsattest eenvoudige handelingen  
De roofing moet met eenvoudige handelingen door een erkend asbestverwijderaar verwijderd worden. Houd hierbij rekening met alle milieu- en veiligheidsvoorschriften.

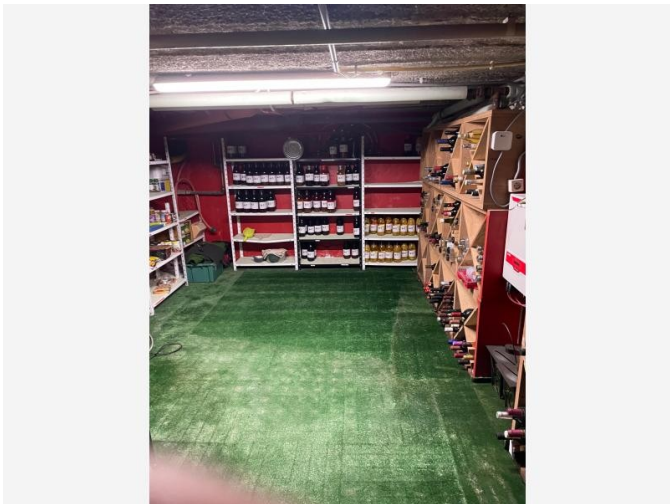
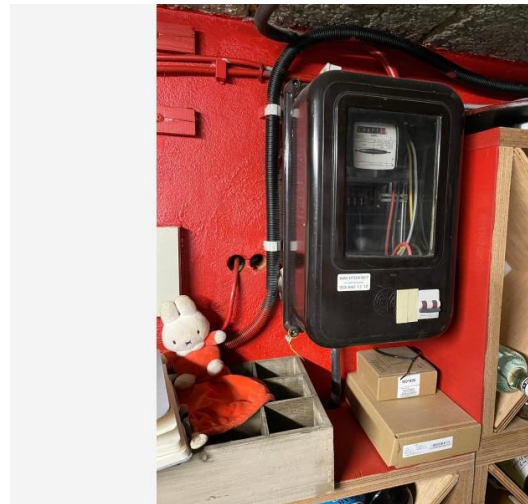
Het asbestmateriaal valt onder de mijlpaal van 2040.

| Eindbeoordeling materiaalrisico | Laag materiaalrisico en/of verlaagde kans op vezelvrijgave |

| Asbestsoort (vezeltype) | Crocidoliet aanwezig |
| Toestand van het materiaal | Onbeschadigd, niet verweerd |

| Beschrijving | bakkelieten schakelkast |
| Opmerking | <p>Oudere omhulsels (doorgaans voor 1980) van bakeliet kunnen asbest bevatten. Bakeliet is een vroege vorm van plastic dat in het verleden veelvuldig werd gebruikt, onder andere in omhulsels in elektrische kasten en stopcontacten. Het werd vaak gebruikt in de elektrische kasten vanwege zijn isolerende eigenschappen, hittebestendigheid en duurzaamheid. Sommige bakelieten kunnen asbest bevatten, wat bij beschadiging of bewerking een gezondheidsrisico kan vormen. Kies voor moderne behuizing zonder asbest als vervanging</p> |

Zorgvuldig beheren

- Zorg voor een veilig beheer. Vermijd het beschadigen van het asbestmateriaal. Controleer de toestand jaarlijks op wijzigingen.
- Voer bijkomende staalname(s) uit.

- Eenvoudige handelingen: mag via doe-het-zelf of door werknemer(s) met opleidingsattest eenvoudige handelingen  
De elektrische installatie kan best verwijderd worden door een professional die een elektrische opleiding heeft gevolgd. Houd hierbij steeds rekening met alle milieu- en veiligheidsvoorschriften. Tracht de toepassing niet te breken bij verwijdering

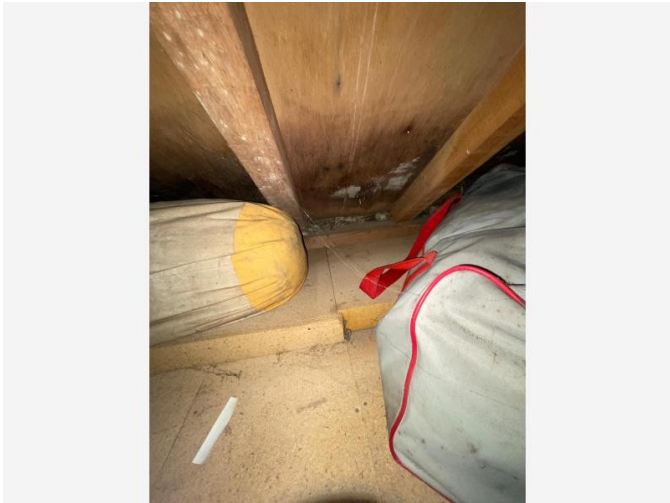
**Reden:** Er is geen volledige risicobeoordeling mogelijk

**Uitleg van de asbestdeskundige:** dak met ijzeren dakplaten langs buitenzijde (niet op te heffen), binnenzijde afgetimmerd: onderdak niet waarneembaar

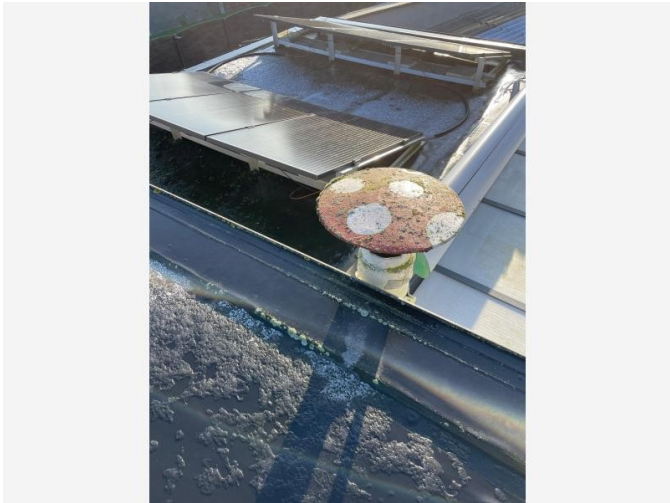
plat dak zonder roofing waarop zonnepanelen bevestigd werden

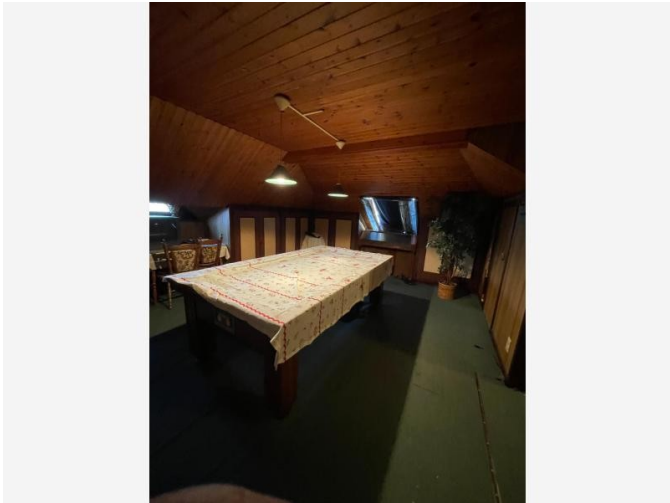
plafonds bestaan in het huis uit gyprocplaat, houten latten en niet-asbestverdachte tegels. Vandaar geen bemonstering

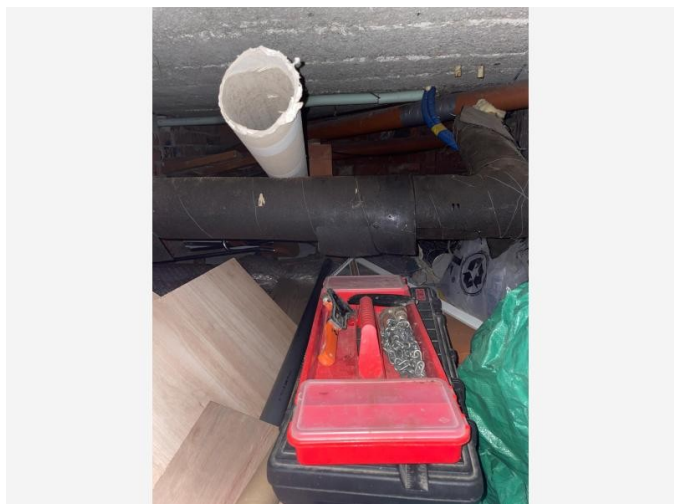
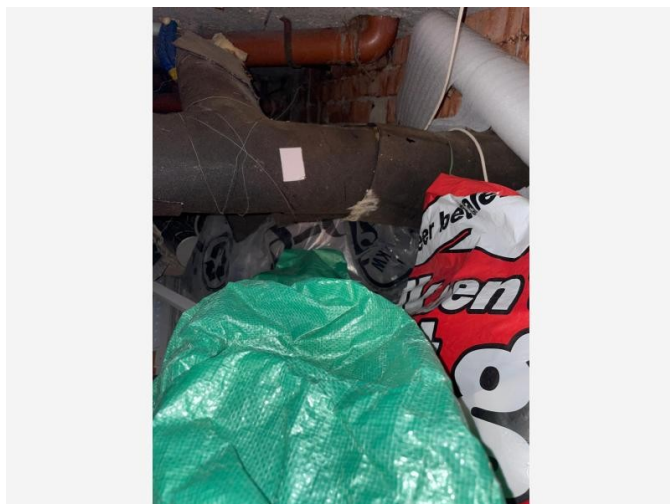
## Fiche 8: isolatie leiding

Geen asbest

| # | Type | Referentie | Resultaat |
|---|---|---|---|
| 8.1 | Mengmonster | 2 | Geen asbest |

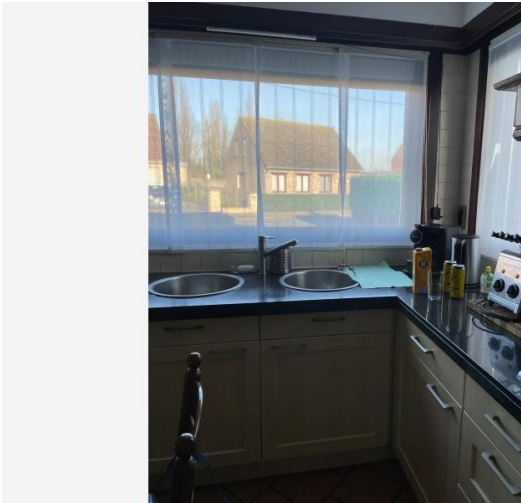
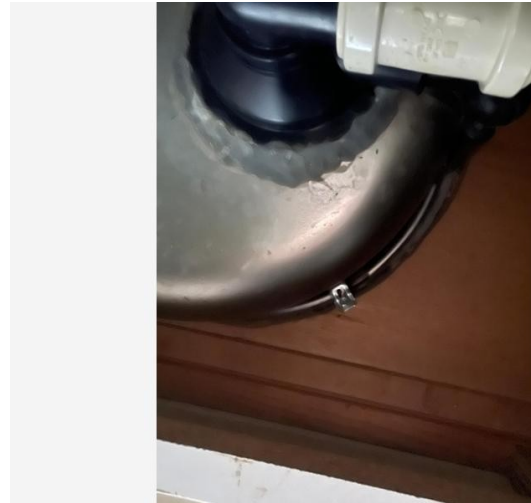
## Fiche 9: kit spoelbak

Geen asbest

| # | Type | Referentie | Resultaat |
|---|---|---|---|
| 9.1 | Puntmonster | 4 | Geen asbest |

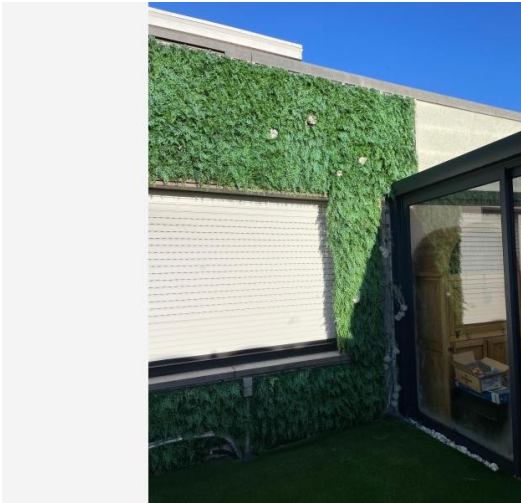
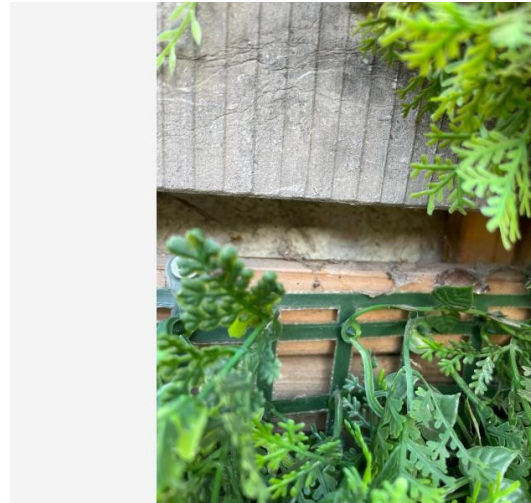
## Fiche 10: crepi buiten

Geen asbest

| # | Type | Referentie | Resultaat |
|---|---|---|---|
| 10.1 | Puntmonster | 3 | Geen asbest |

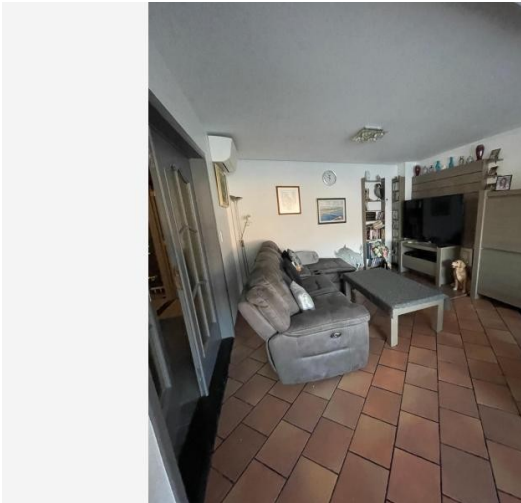
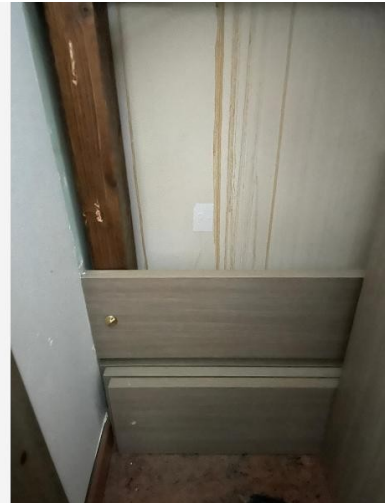
## Fiche 11: pleisterwerk muren

Geen asbest

| # | Type | Referentie | Resultaat |
|---|---|---|---|
| 11.1 | Mengmonster | 1 | Geen asbest |

| Opmerking | hoeveelheid is louter een inschatting ter plaatse<br><br>Doorheen de woning zijn de muren veelal bedekt met tegels, kurk, houten latten. Slechts beperkte plaatsen bepleistering vrij en waarneembaar |
