# Asbestinventarisatetest

Diestersteenweg 87, 3293 Diest

Attestnummer : 20230824-000362.001

Uitgegeven op : 24.08.2023

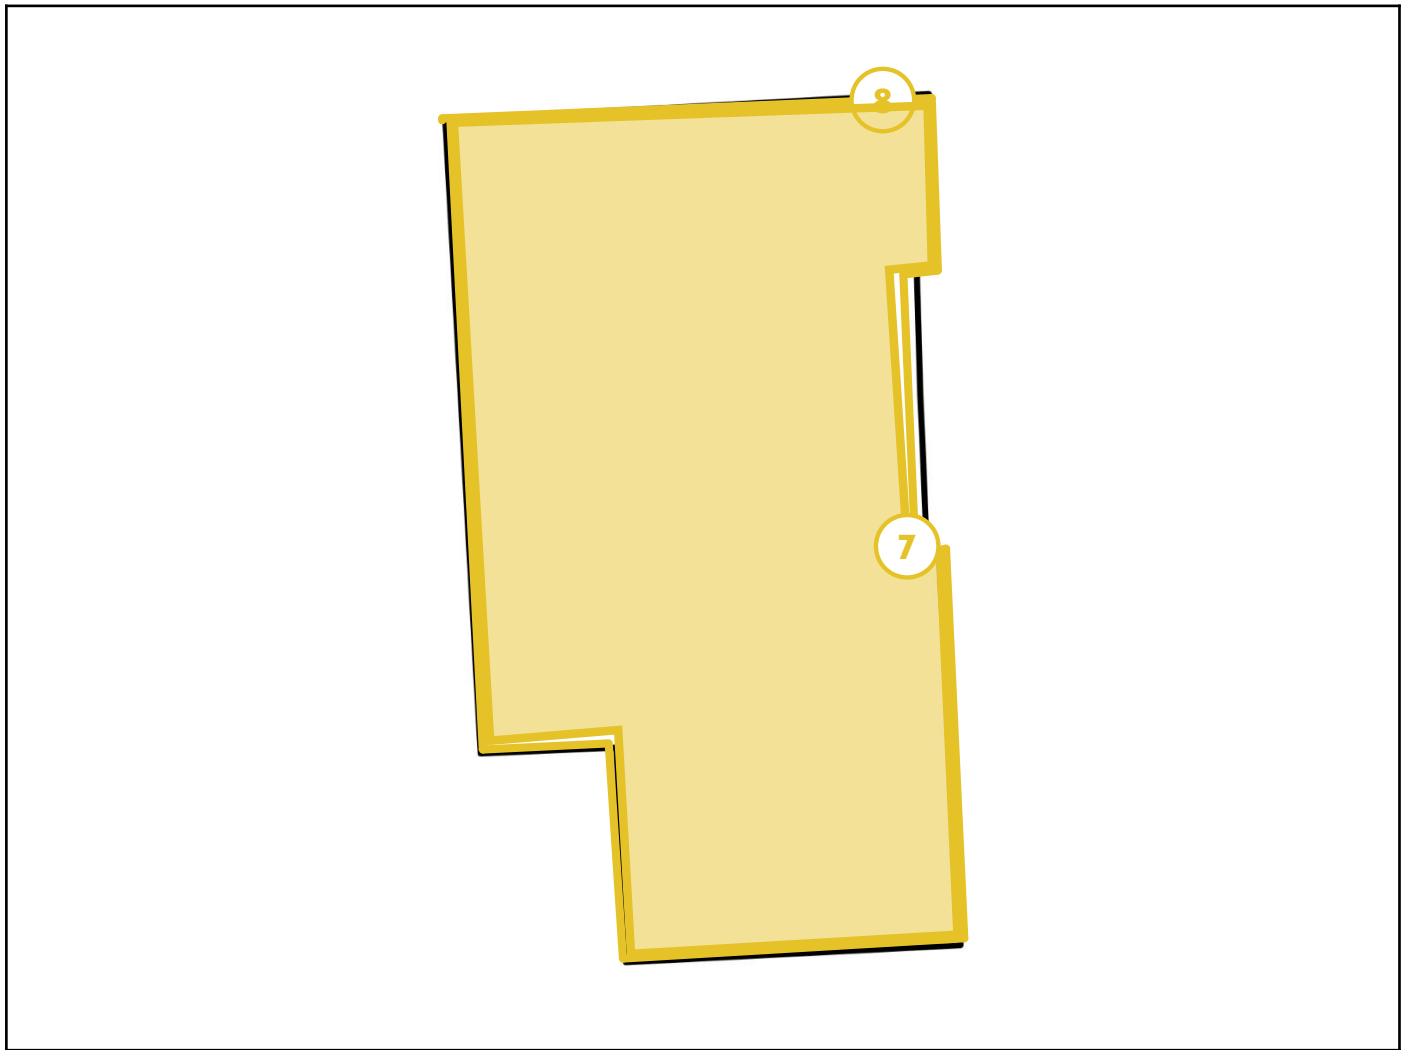
## Plan 1.1: Grondplan bepleistering

| Beschrijving | Type | Actie |
|---|---|---|
| 7. Bepleistering plafond | Asbestmateriaal | Zorgvuldig beheren |
| 8. Bepleistering muren | Asbestmateriaal | Zorgvuldig beheren |

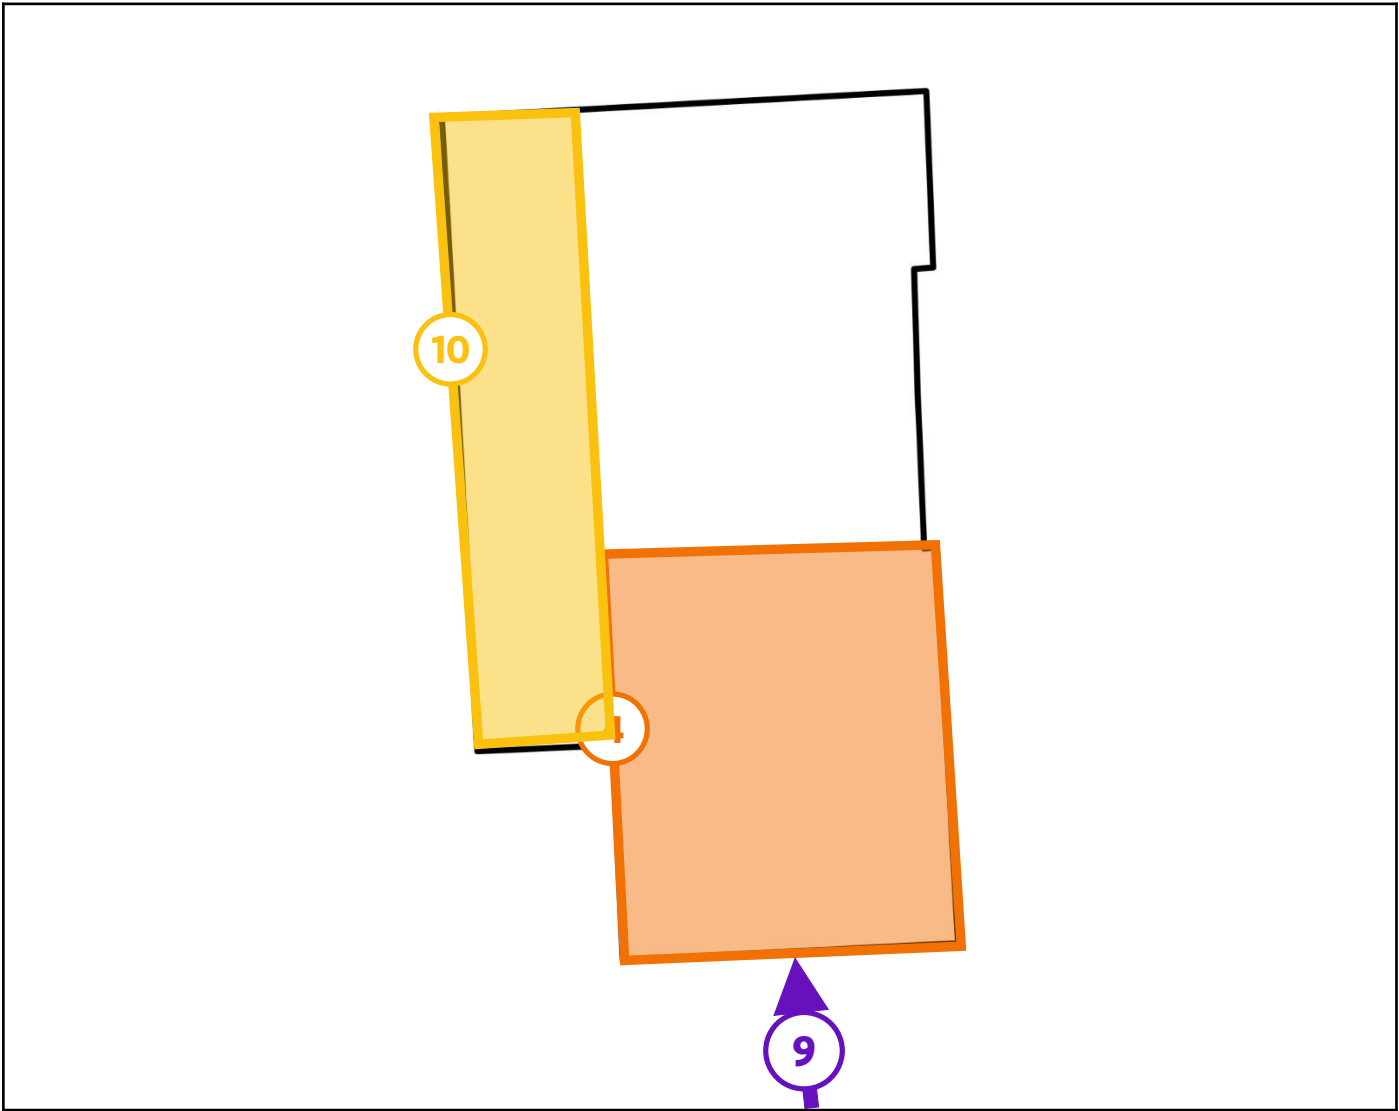
# Plan 1.2: Grondplan dakbedekking

| Beschrijving | Type | Actie |
|---|---|---|
| 4. Dakbedekking leien | Asbestmateriaal | Verwijderen |
| 9. Onderdak | Beperking | - |
| 10. Dakbedekking plat dak | Uitsluiting | - |

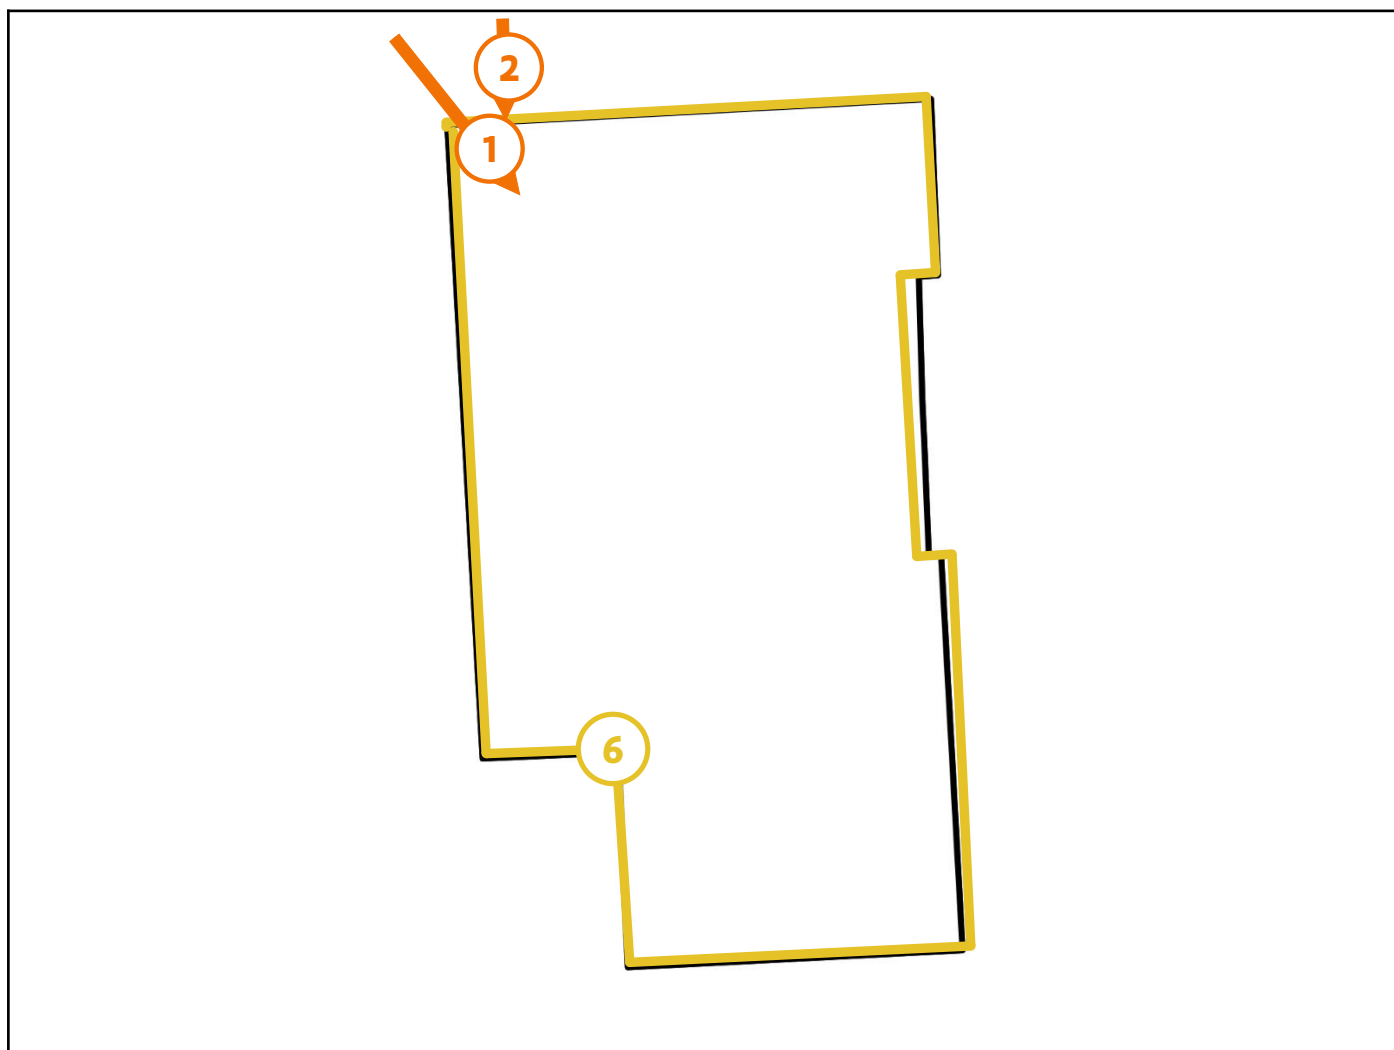
## Plan 1.3: Grondplan hoofdgebouw

| Beschrijving | Type | Actie |
|---|---|---|
| 1. Schouwhoed | Asbestmateriaal | Verwijderen |
| 2. Luik schouw | Asbestmateriaal | Verwijderen |
| 6. Crepi | Asbestmateriaal | Zorgvuldig beheren |

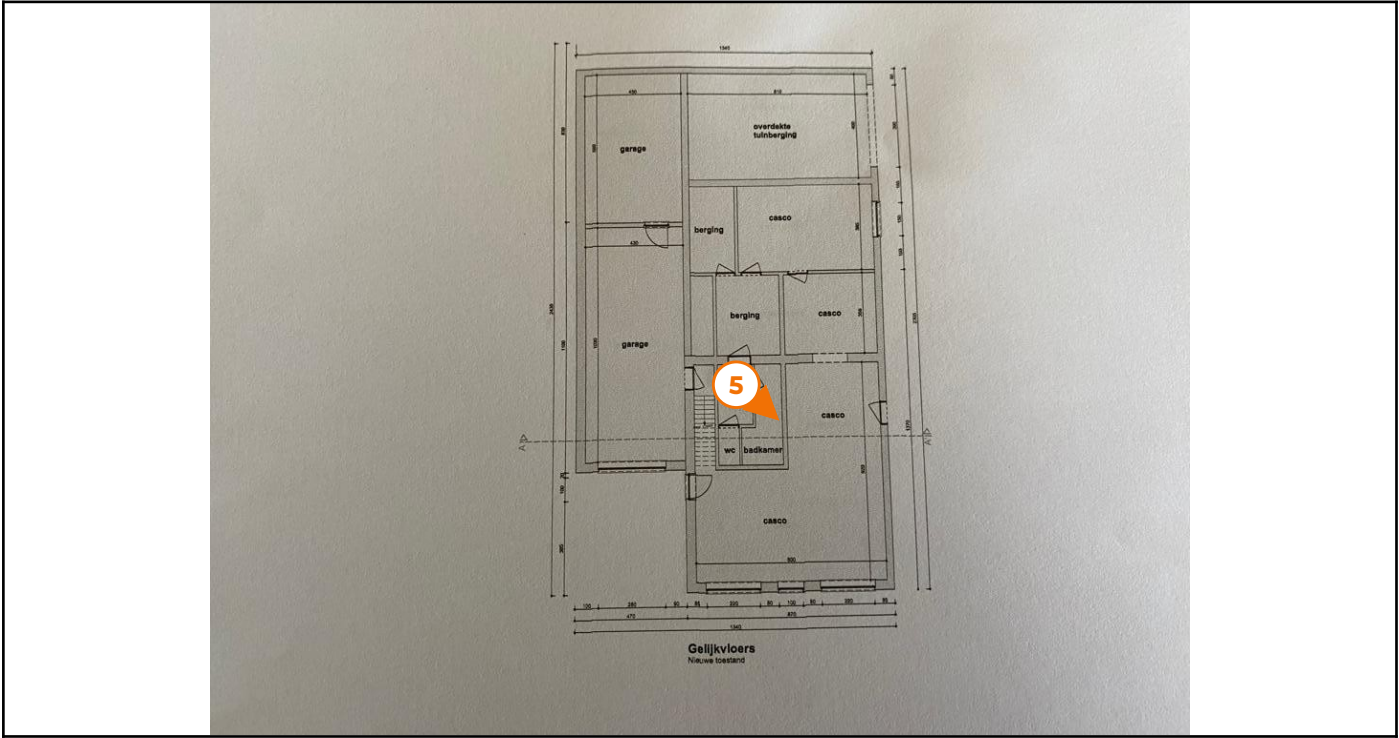
# Plan 1.4: Grondplan gelijkvloers

| Beschrijving | Type | Actie |
|---|---|---|
| 5. AC pijp | Asbestmateriaal | Maatregelen nemen |

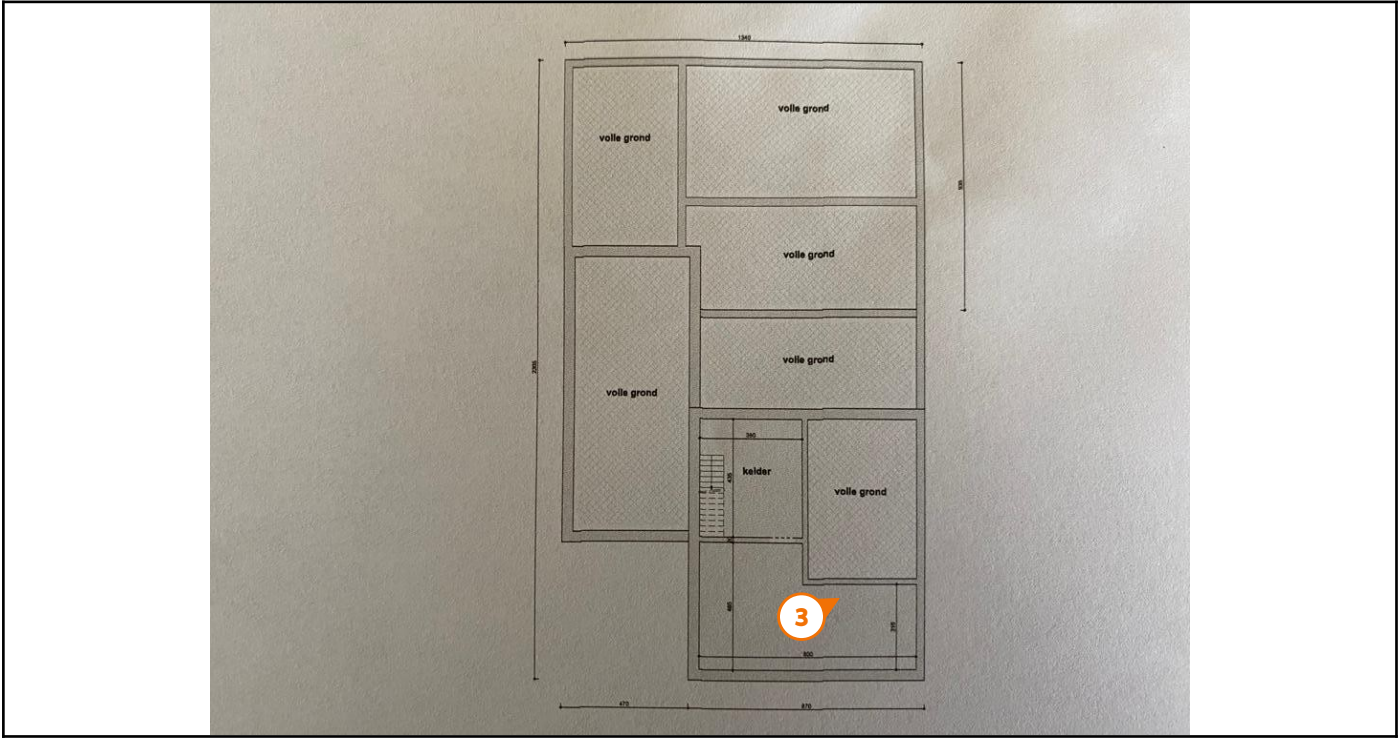
# Plan 1.5: Grondplan kelder

| Beschrijving | Type | Actie |
|---|---|---|
| 3. Leidingisolatie | Asbestmateriaal | Verwijderen |

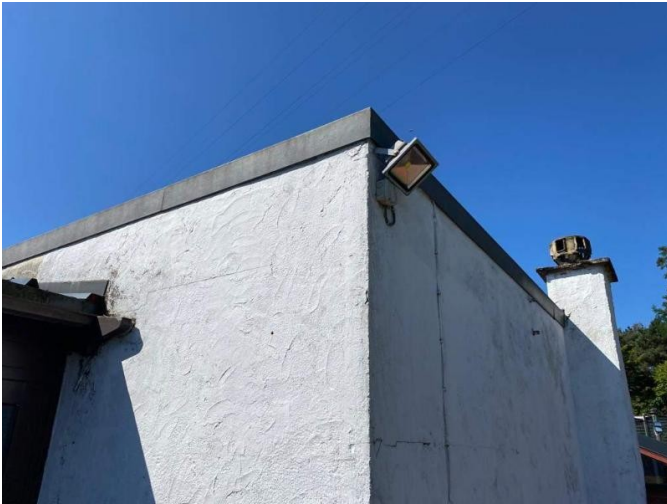
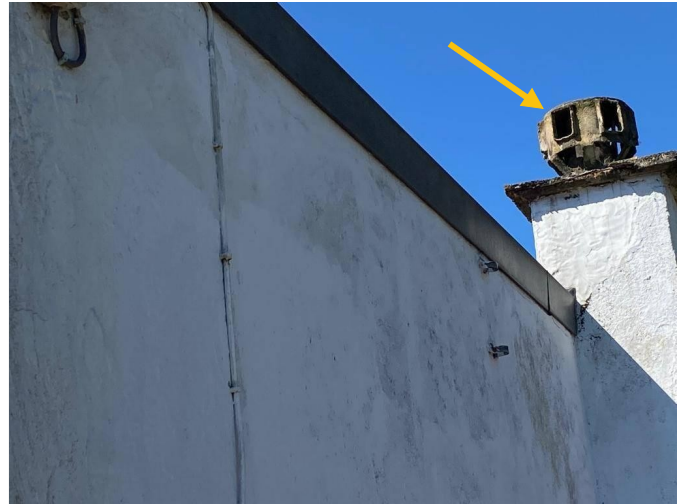
| Eindbeoordeling materiaalarisico | Verhoogd materiaalarisico en/of verhoogde kans op vezelvrijgave |

| Asbestsoort (vezeltype) | Crocidoliet aanwezig |
| Toestand van het materiaal | Matig beschadigd, matig verweerd |

| Beschrijving | Schouwhoed |
| Asbestmateriaal | Schouwhoed, ventilatiekap (anti-windval) |

Verwijderen

- Zorg voor een veilig beheer. Vermijd het beschadigen van het asbestmateriaal. Controleer de toestand jaarlijks op wijzigingen.

- Eenvoudige handelingen: mag via doe-het-zelf of door werknemer(s) met opleidingsattest eenvoudige handelingen  
Moet in zijn geheel verwijderd worden. Mogelijks dienen er extra voorzorgsmaatregelen genomen te worden bv extra fixatie.

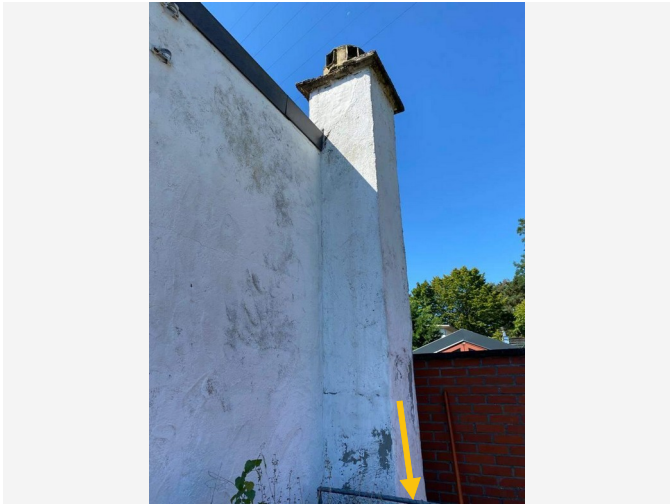
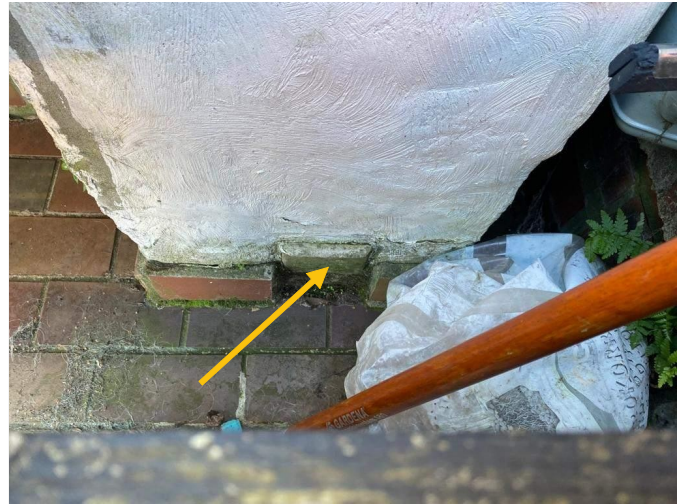
| Eindbeoordeling materiaalrisico | Verhoogd materiaalrisico en/of verhoogde kans op vezelvrijgave |

| Asbestsoort (vezeltype) | Crocidoliet aanwezig |
| Toestand van het materiaal | Matig beschadigd, matig verweerd |

| Beschrijving | Luik schouw |
| Asbestmateriaal | Brandwerende afsluiting (prefab geheel) - Luik |

Verwijderen

- Zorg voor een veilig beheer. Vermijd het beschadigen van het asbestmateriaal. Controleer de toestand jaarlijks op wijzigingen.

- Eenvoudige handelingen: mag via doe-het-zelf of door werknemer(s) met opleidingsattest eenvoudige handelingen  
Moet in zijn geheel verwijderd worden. Mogelijks dienen er extra voorzorgsmaatregelen genomen te worden bv extra fixatie.

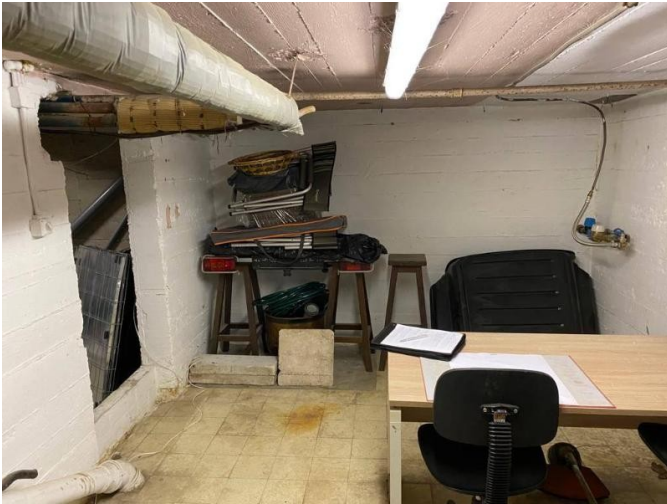
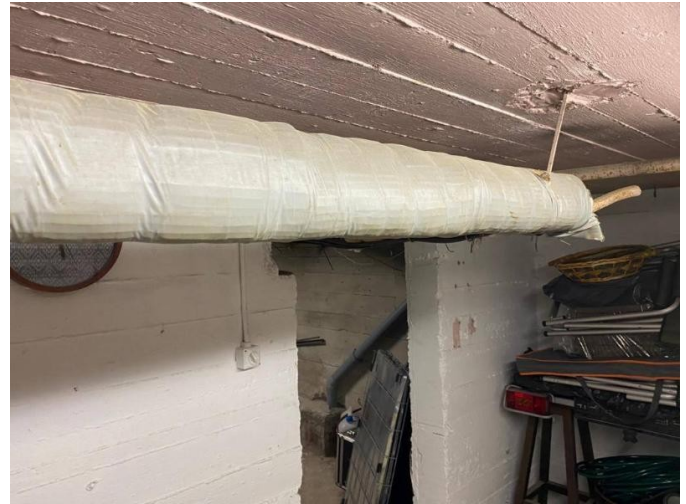
| Eindbeoordeling materiaalrisico | Verhoogd materiaalrisico en/of verhoogde kans op vezelvrijgave |

| Asbestconcentratie | Hoog ( $\geq 50\%$ ) |
| Toestand van het materiaal | Matig beschadigd, matig verweerd |

| Beschrijving | Leidingisolatie |

| <b>Opmerking</b> | Alle leidingisolatie is asbestverdacht/asbesthoudend. De hoeveelheid is juist ter indicatie. Aan de vermelde hoeveelheid kan geen rechten worden ontleend. |

Verwijderen

- Zorg voor een veilig beheer. Vermijd het beschadigen van het asbestmateriaal. Controleer de toestand jaarlijks op wijzigingen.
- Voer een staalname uit om te bepalen of deze toepassing daadwerkelijk asbesthoudend is.

- Hermetische zone (erkend asbestverwijderaar)  
Deze toepassing moet normaliter in een hermetische zone verwijderd worden, in bepaalde uitzonderingen kan de couvousezak methode gebruikt worden. Dit moet besproken worden met een erkend asbestverwijderaar.

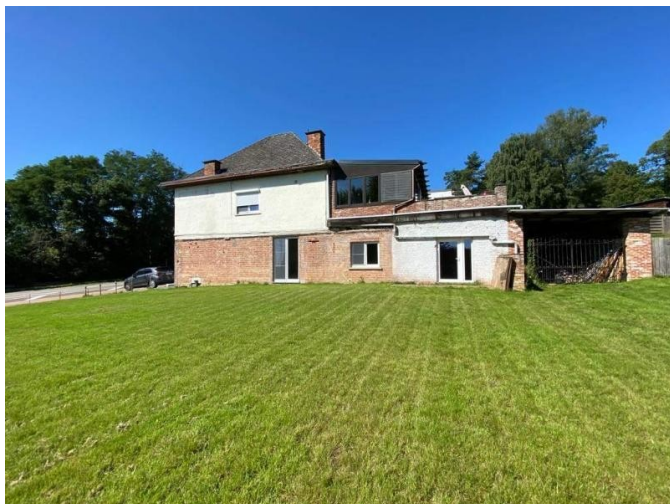
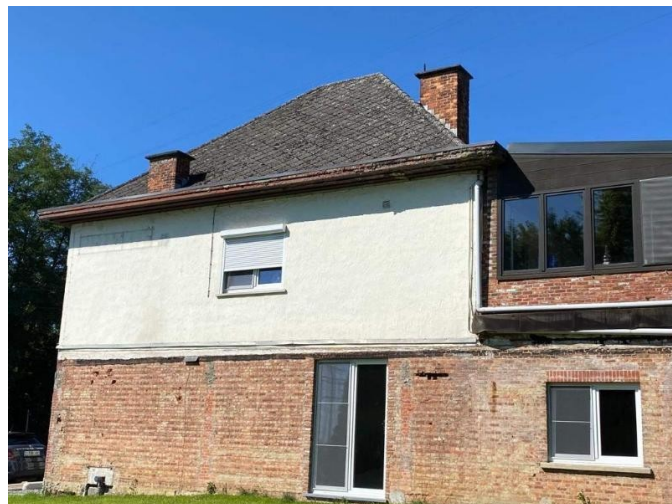
| Eindbeoordeling materiaalrisico | Verhoogd materiaalrisico en/of verhoogde kans op vezelvrijgave |

| Asbestsoort (vezeltype) | Crocidoliet aanwezig |
| Toestand van het materiaal | Matig beschadigd, matig verweerd |

| Beschrijving | Dakbedekking leien |

Verwijderen

- Zorg voor een veilig beheer. Vermijd het beschadigen van het asbestmateriaal. Controleer de toestand jaarlijks op wijzigingen.
- Hemelwater dat afspoelt van asbestcement daken of gevels kan asbestdeeltjes bevatten. Gebruik het enkel voor gesloten circuits (bv. spoelen toiletten). Reinig na het vervangen van het dak of de gevel de dakgoten en regenwaterput of -ton om asbesthoudend sediment of slib te verwijderen

- Eenvoudige handelingen: mag via doe-het-zelf of door werknemer(s) met opleidingsattest eenvoudige handelingen  
Moet in zijn geheel verwijderd worden. Mogelijks dienen er extra voorzorgsmaatregelen genomen te worden bv extra fixatie. Dit dient besproken te worden met de asbestverwijderaar.

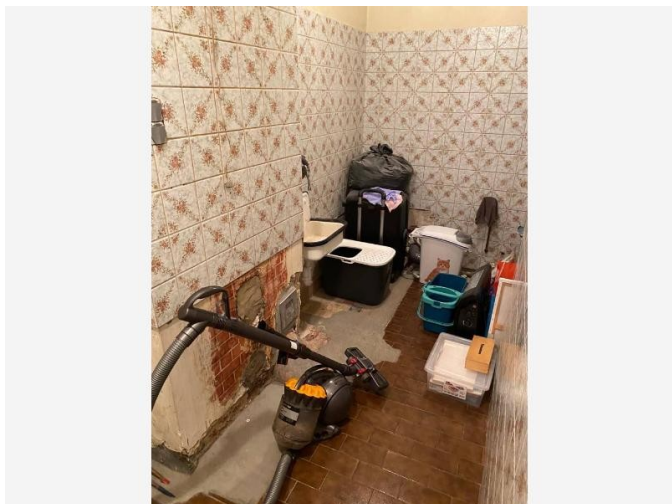
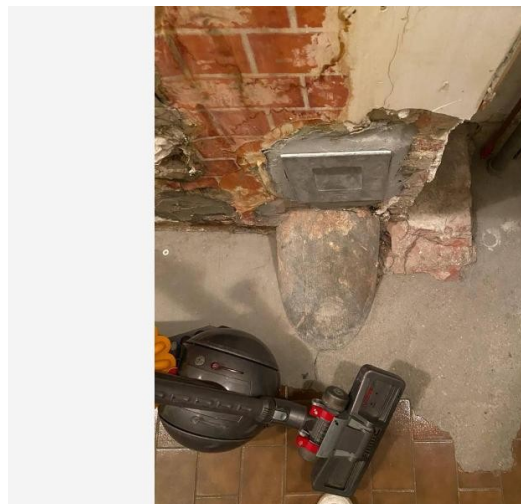
| Eindbeoordeling materiaalarisico | Verhoogd materiaalarisico en/of verhoogde kans op vezelvrijgave |

| Toestand van het materiaal | Licht beschadigd, licht verweerd. Intact materiaal type Pical – asbestboard of categorie III 'gebondenheid' |

| Beschrijving | AC pijp |
| Asbestmateriaal | Rookgaskanaal |

Maatregelen nemen

- Zorg voor een veilig beheer. Vermijd het beschadigen van het asbestmateriaal. Controleer de toestand jaarlijks op wijzigingen.

- Eenvoudige handelingen: mag via doe-het-zelf of door werknemer(s) met opleidingsattest eenvoudige handelingen  
Moet in zijn geheel verwijderd worden. Mogelijks dienen er extra voorzorgsmaatregelen genomen te worden bv extra fixatie. Dit dient besproken te worden met de asbestverwijderaar.

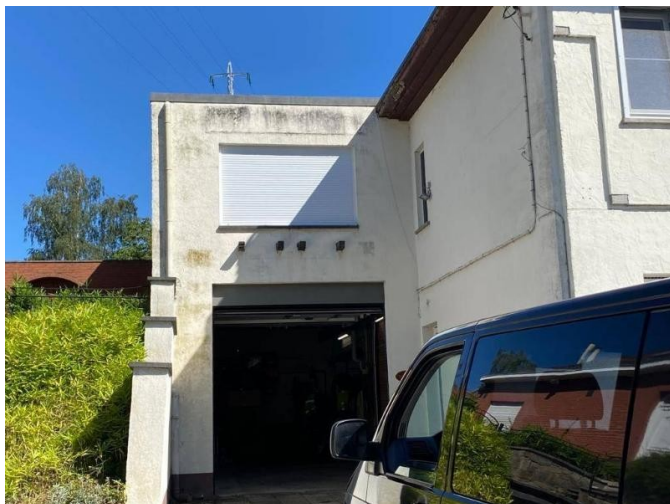
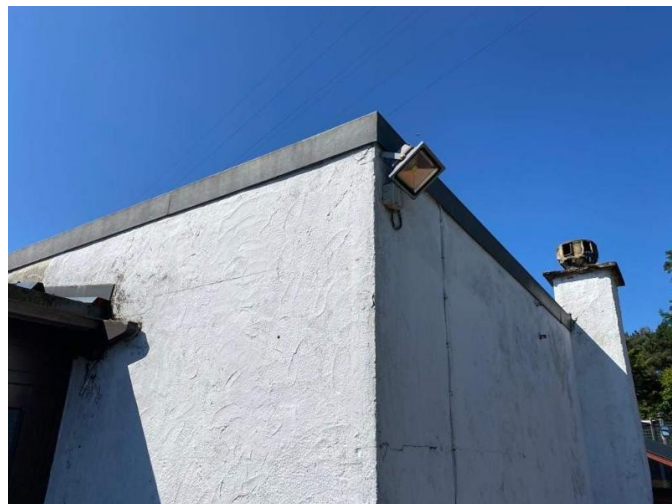
| Eindbeoordeling materiaalrisico | Laag materiaalrisico en/of verlaagde kans op vezelvrijgave |

| Toestand van het materiaal | Licht beschadigd, licht verweerd. Intact materiaal type Pical – asbestboard of categorie III 'gebondenheid' |

| Beschrijving | Crepi |

Zorgvuldig beheren

- Zorg voor een veilig beheer. Vermijd het beschadigen van het asbestmateriaal. Controleer de toestand jaarlijks op wijzigingen.
- Voer een staalname uit om te bepalen of deze toepassing daadwerkelijk asbesthoudend is.

- Hermetische zone (erkend asbestverwijderaar)  
De crepi moet afgekap worden zodoende de vezels vrijkomen. Dit kan niet in zijn geheel verwijderd worden en moet dus in een hermetische zone verwijderd worden.

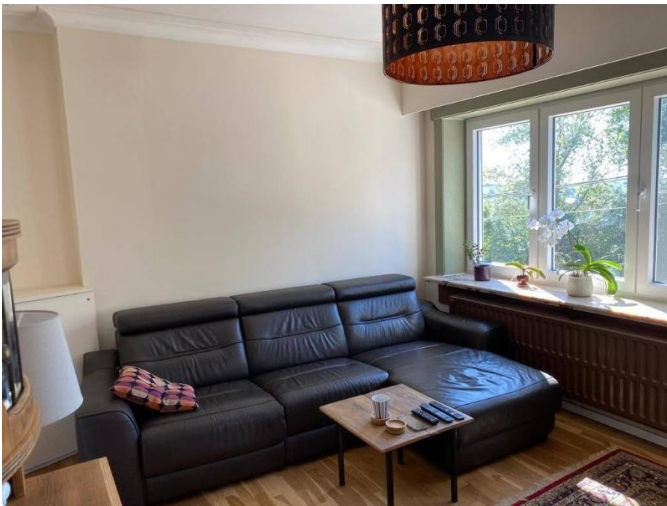
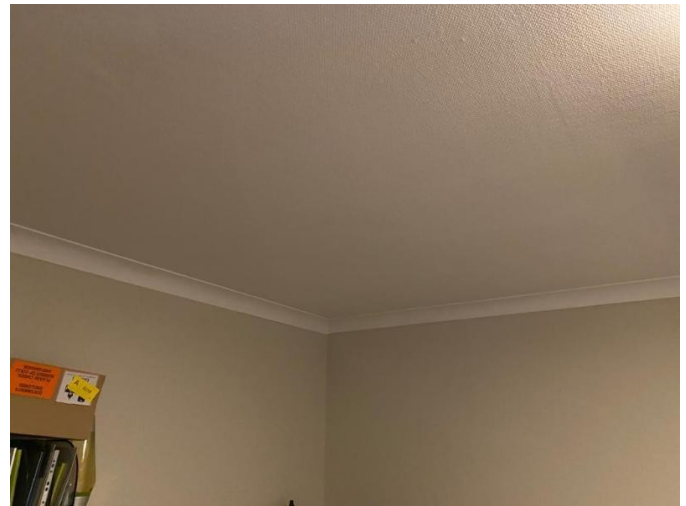
| Eindbeoordeling materiaalisico | Laag materiaalisico en/of verlaagde kans op vezelvrijgave |

| Asbestsoort (vezeltype) | Amfibool aanwezig, uitgezonderd crocidoliet |
| Toestand van het materiaal | Licht beschadigd, licht verweerd. Intact materiaal type Pical – asbestboard of categorie III 'gebondenheid' |

| Beschrijving | Bepleistering plafond |

| <b>Opmerking</b> | De bepleistering van alle plafonds is asbestverdacht/ asbesthoudend. De hierboven vermelde hoeveelheid (oppervlakte/dikte) is juist ter indicatie. Aan de vermelde hoeveelheid (oppervlakte/dikte) kan geen rechten worden ontleend. |

Zorgvuldig beheren

- Zorg voor een veilig beheer. Vermijd het beschadigen van het asbestmateriaal. Controleer de toestand jaarlijks op wijzigingen.
- Voer een staalname uit om te bepalen of deze toepassing daadwerkelijk asbesthoudend is.

- Hermetische zone (erkend asbestverwijderaar)  
Het pleisterwerk moet afgekap worden zodoende de vezels vrijkomen. Dit kan niet in zijn geheel verwijderd worden en moet dus in een hermetische zone verwijderd worden.

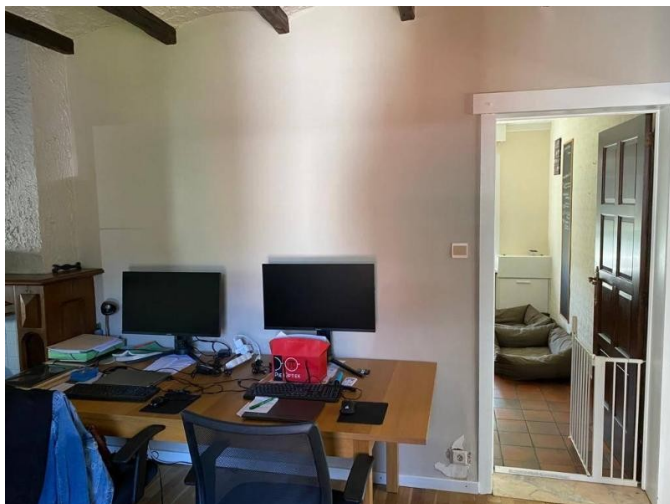
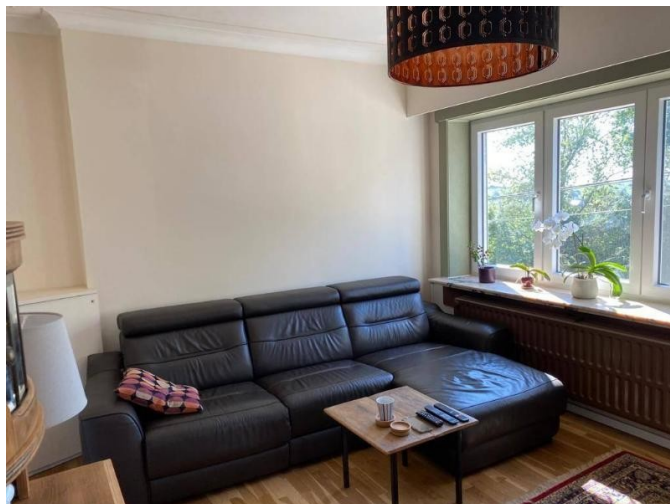
| <b>Opmerking</b> | De bepleistering van alle muren is asbestverdacht/ asbesthoudend. De hierboven vermelde hoeveelheid (oppervlakte/dikte) is juist ter indicatie. Aan de vermelde hoeveelheid (oppervlakte/dikte) kan geen rechten worden ontleend. |
