# Asbestinventarisatetest

Adriaan Walraevensstraat 50, 1850 Grimbergen

Attestnummer : 20231019-000178.000

Uitgegeven op : 19.10.2023

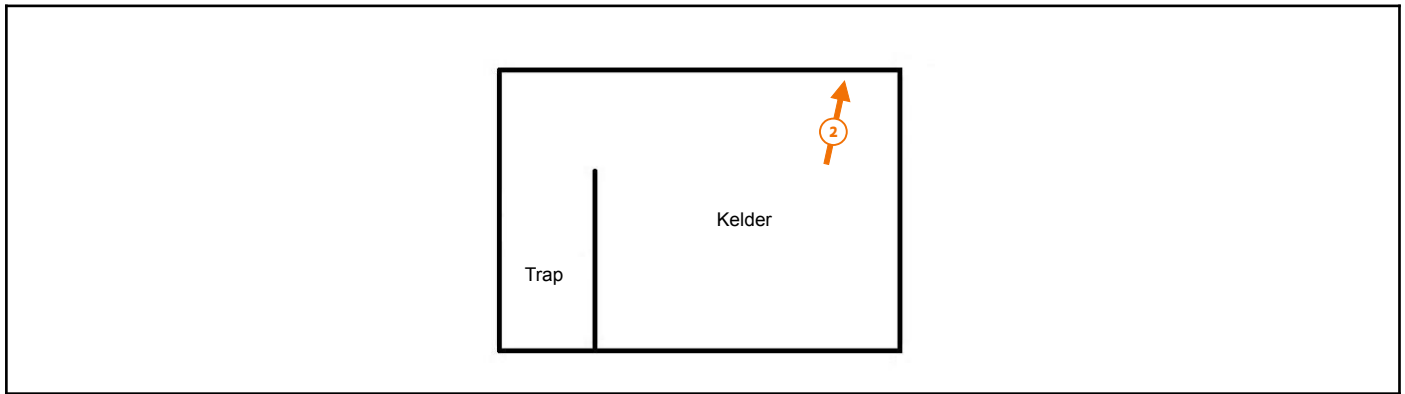
## Plan 1.8: Hoofdgebouw plan - Kelder - VD -1

| Beschrijving | Type | Actie |
|---|---|---|
| 2. Verluchtingsbuis - Kelder | Asbestmateriaal | Maatregelen nemen |

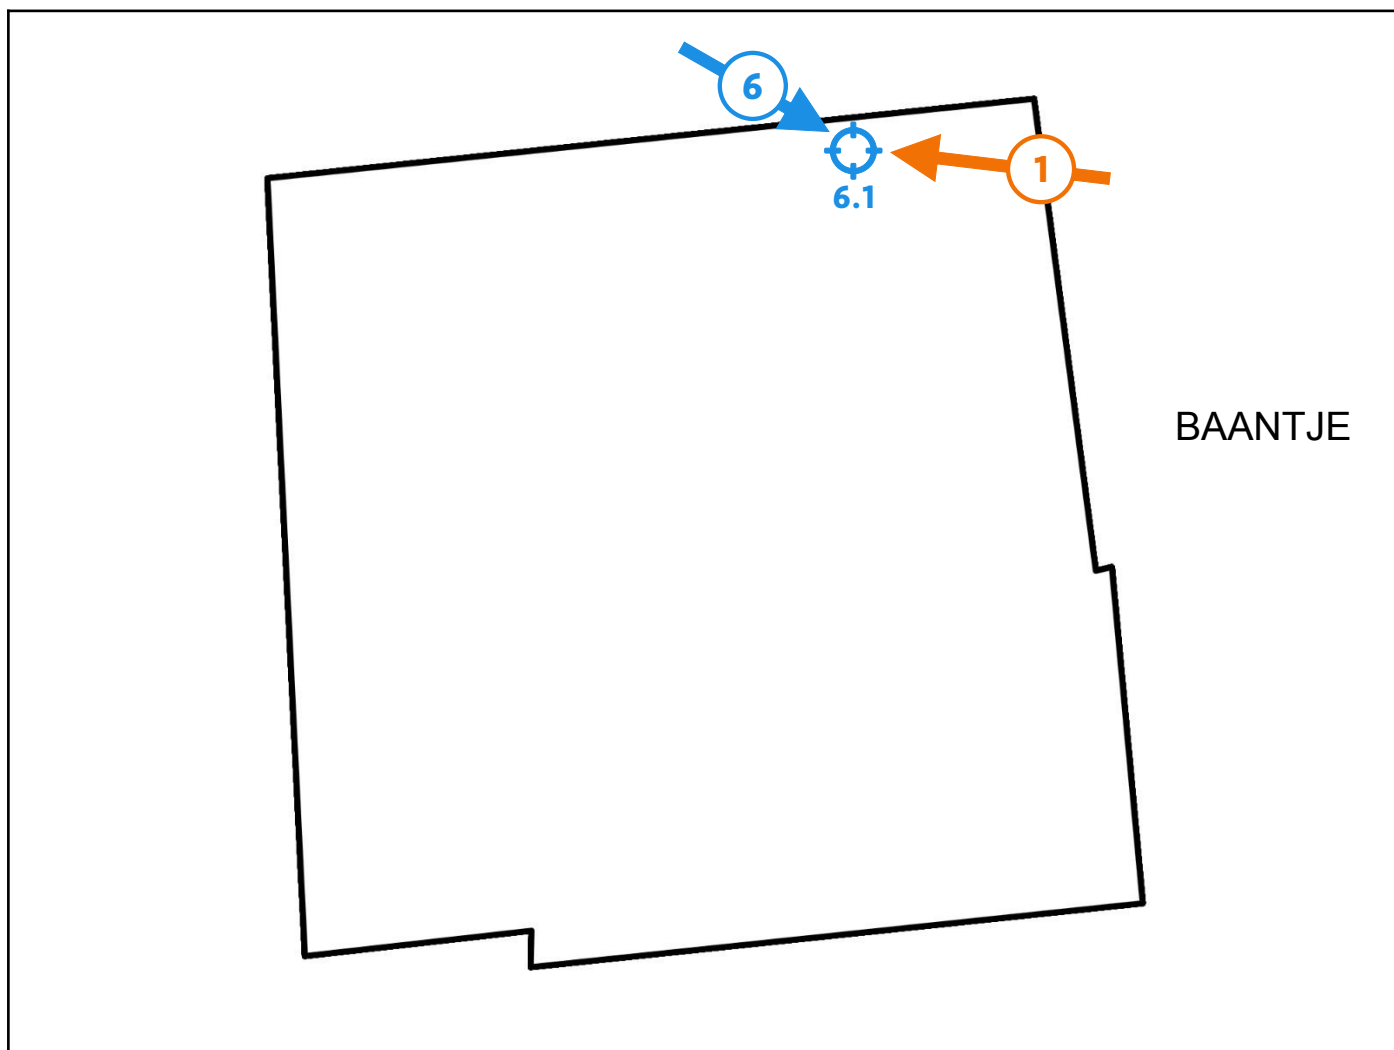
## Plan 1.9: Hoofdgebouw plan - Dak - VD2

| Beschrijving | Type | Actie |
|---|---|---|
| 1. Rookgaskanaal in vezelcement - Dak - VD2 | Asbestmateriaal | Verwijderen |
| 6. Roofing rond rookgaskanaal - Dak | Geen asbest | - |

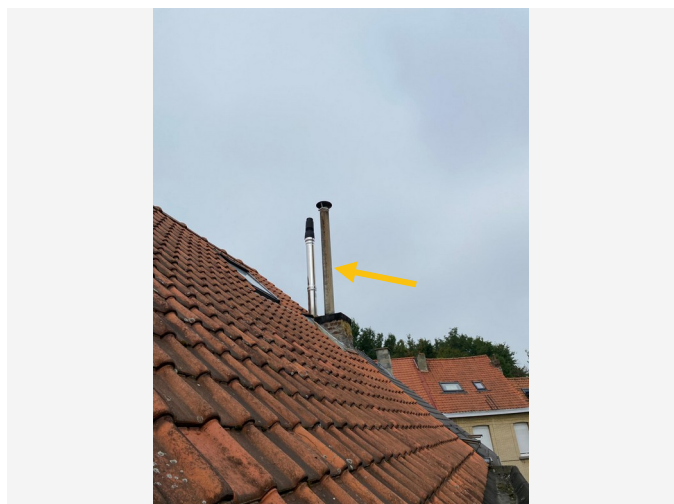
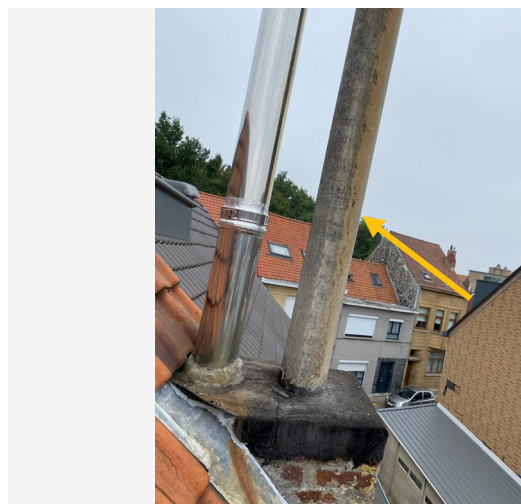
Het asbestmateriaal valt onder de mijlpaal van 2034.

| Eindbeoordeling materiaalisico | Laag materiaalisico en/of verlaagde kans op vezelvrijgave |

| Asbestsoort (vezeltype) | Crocidoliet aanwezig |
| Toestand van het materiaal | Licht beschadigd, licht verweerd. Intact materiaal type Pical – asbestboard of categorie III 'gebondenheid' |

| Beschrijving | Rookgaskanaal in vezelcement - Dak - VD2 |

- Zorg voor een veilig beheer. Vermijd het beschadigen van het asbestmateriaal. Controleer de toestand jaarlijks op wijzigingen.
- Zorg voor een veilig beheer en verwijder dit asbestmateriaal wanneer het bij werken eenvoudig bereikbaar wordt. Controleer de toestand jaarlijks op wijzigingen.

- Eenvoudige handelingen: mag via doe-het-zelf of door werknemer(s) met opleidingsattest eenvoudige handelingen  
Het is aangewezen om het materiaal te laten verwijderen door werknemers met opleidingsattest eenvoudige handelingen. Het materiaal mag niet gebroken of beschadigd worden. Gebruik van persoonlijke beschermingsmiddelen + fixatie + dubbel verpakken is belangrijk. Erkende asbestverwijderaar is aangewezen, maar niet verplicht.

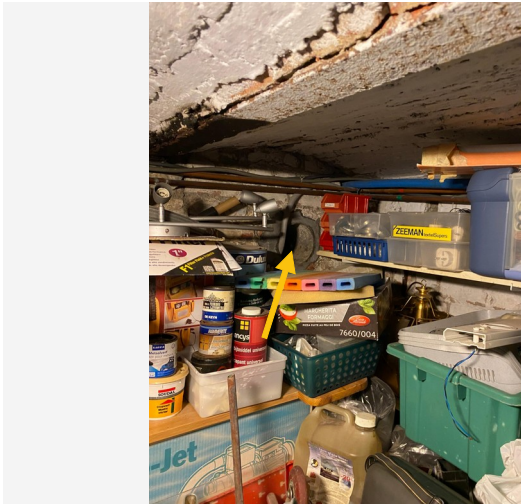
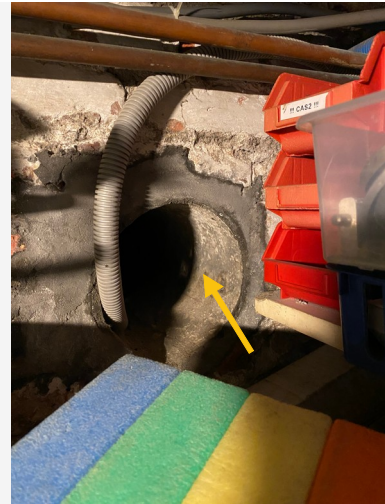
Het asbestmateriaal valt onder de mijlpaal van 2040.

| Eindbeoordeling materiaalarisico | Verhoogd materiaalarisico en/of verhoogde kans op vezelvrijgave |

| Asbestsoort (vezeltype) | Crocidoliet aanwezig |
| Toestand van het materiaal | Licht beschadigd, licht verweerd. Intact materiaal type Pical – asbestboard of categorie III 'gebondenheid' |

| Beschrijving | Verluchtingsbuis - Kelder |

| <b>Opmerking</b> | Lengte is een inschatting. Destructief onderzoek is noodzakelijk om volledige lengte te bepalen. |

- Zorg voor een veilig beheer en verwijder dit asbestmateriaal wanneer het bij werken eenvoudig bereikbaar wordt. Controleer de toestand jaarlijks op wijzigingen.

- Eenvoudige handelingen: mag via doe-het-zelf of door werknemer(s) met opleidingsattest eenvoudige handelingen  
Het is aangewezen om het materiaal te laten verwijderen door een aannemer met opleidingsattest eenvoudige handelingen. Het materiaal mag niet gebroken of beschadigd worden. Gebruik van persoonlijke beschermingsmiddelen + fixatie + dubbel verpakken is belangrijk.

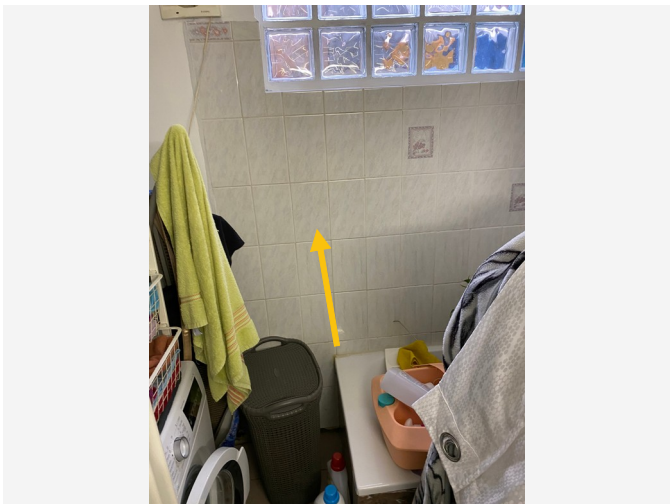
Tegellijm is nergens vast te stellen: geen schade aan tegels. Mogelijks oudere asbesthoudende tegellijm aanwezig achter muurtegels in keuken en badkamer. Destructief onderzoek is noodzakelijk om onderliggende lagen te analyseren.

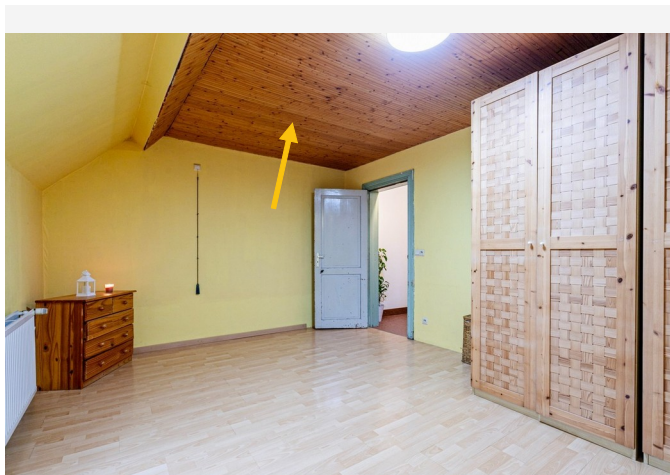
Plafond badkamer, leefruimte (inkom) en keuken in beton/cement. Overige gedeelte van plafond in hout of PVC (tuinhuis). Geen monsternamen pleisterwerk plafond mogelijk.
