# Asbestinventarisatetest

Korpse straat 29, 3540 Herk-de-Stad

Attestnummer : 20241201-000166.000

Uitgegeven op : 01.12.2024

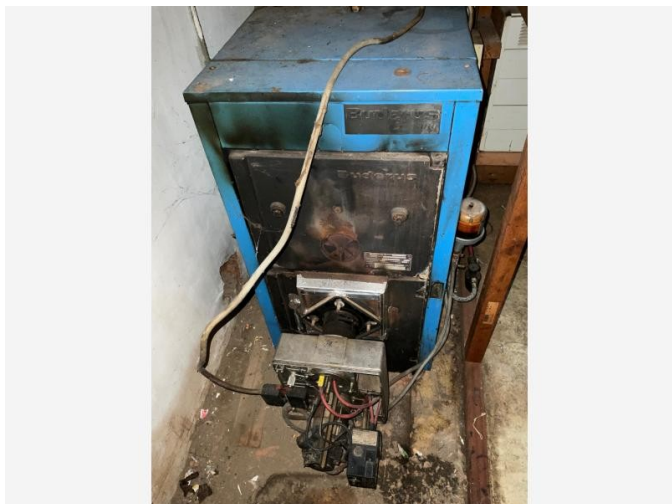
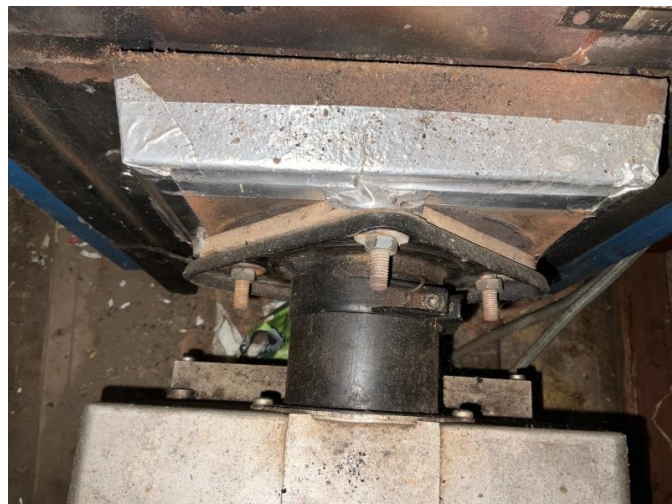
| Eindbeoordeling materiaalarisico | Hoog materiaalarisico en/of hoge kans op vezelvrijgave |

| Gebondenheid | Categorie 1: hechtgebonden in oorsprong |
| Asbestsoort (vezeltype) | Crocidoliet aanwezig |
| Asbestconcentratie | Laag (< 50%) |
| Afschermingsgraad van het gehele materiaal | Geheel of deels (ook) vrij aan de binnenlucht |
| Toestand van het materiaal | Matig beschadigd, matig verweerd |

| Beschrijving | Pakking ketel |
| Asbestmateriaal | Pakking, dichting |

**Dringend verwijderen**

- Zorg voor een veilig beheer. Vermijd het beschadigen van het asbestmateriaal. Controleer de toestand jaarlijks op wijzigingen.
- Scherm in afwachting van verwijdering het asbestmateriaal af van luchtstromingen en verstoring: bijvoorbeeld door het te verpakken, te fixeren, af te dekken, signalisatie - afbakening aan te brengen, ...
- Verwijder dit asbestmateriaal zo snel mogelijk. Volg de toestand goed op.

- Eenvoudige handelingen: mag via doe-het-zelf of door werknemer(s) met opleidingsattest eenvoudige handelingen  
Volgens de richtlijnen in de Codex Welzijn op het Werk, Boek VI titel 3 asbest, mogen asbesthoudende dichtingen of pakkingen verwijderd worden via de methode van eenvoudige handelingen.

Gezien het risico op vrijstelling van asbestvezels bij de verwijderingswerken, adviseren wij de werken te laten uitvoeren door een aannemer/medewerker die hiertoe de nodig opleiding heeft gevolgd, en niet via doe-het-zelf.

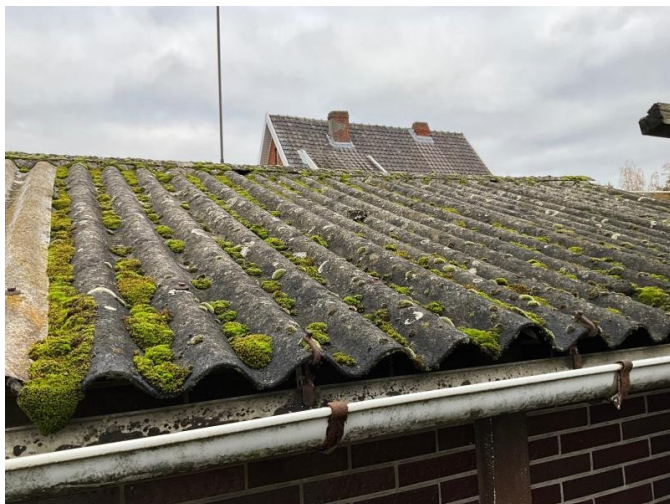
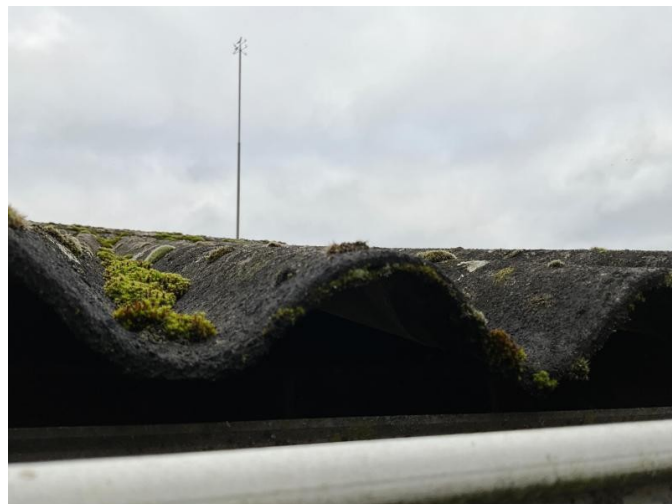
| Eindbeoordeling materiaalrisico | Hoog materiaalrisico en/of hoge kans op vezelvrijgave |

| Gebondenheid | Categorie 1: hechtgebonden in oorsprong |
| Asbestsoort (vezeltype) | Crocidoliet aanwezig |
| Asbestconcentratie | Laag (< 50%) |
| Afschermingsgraad van het gehele materiaal | Geheel of deels (ook) vrij aan de binnenlucht |
| Toestand van het materiaal | Matig beschadigd, matig verweerd |

| Beschrijving | Golfplaten |
| Asbestmateriaal | Dak- en gevelbekleding - Golfplaat |

**Dringend verwijderen**

- Zorg voor een veilig beheer. Vermijd het beschadigen van het asbestmateriaal. Controleer de toestand jaarlijks op wijzigingen.
- Scherm in afwachting van verwijdering het asbestmateriaal af van luchtstromingen en verstoring: bijvoorbeeld door het te verpakken, te fixeren, af te dekken, signalisatie - afbakening aan te brengen, ...
- Verwijder dit asbestmateriaal zo snel mogelijk. Volg de toestand goed op.
- Hemelwater dat afspoelt van asbestcement daken of gevels kan asbestdeeltjes bevatten. Gebruik het enkel voor gesloten circuits (bv. spoelen toiletten). Reinig na het vervangen van het dak of de gevel de dakgoten en regenwaterput of -ton om asbesthoudend sediment of slib te verwijderen

- Eenvoudige handelingen: mag via doe-het-zelf of door werknemer(s) met opleidingsattest eenvoudige handelingen  
Volgens de richtlijnen in de Codex Welzijn op het Werk, boek VI titel 3 asbest, mag hechtgebonden asbest die beschadigd is of waarbij er vrije vezels zichtbaar zijn en die verwerkt is in een buitentoepassing via de methode van eenvoudige handelingen verwijderd worden, indien er geen derden aanwezig zijn en voor

Gezien het risico op vrijstelling van asbestvezels bij de verwijderingswerken, adviseren wij de werken te laten uitvoeren door een aannemer/medewerker die hiertoe de nodig opleiding heeft gevolgd, en niet via doe-het-zelf.

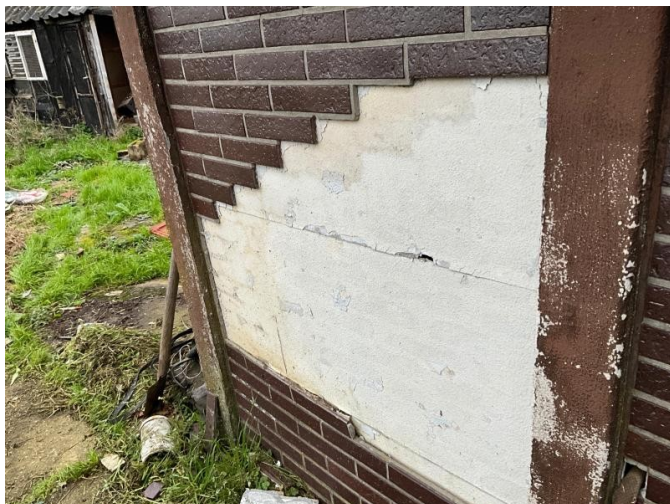
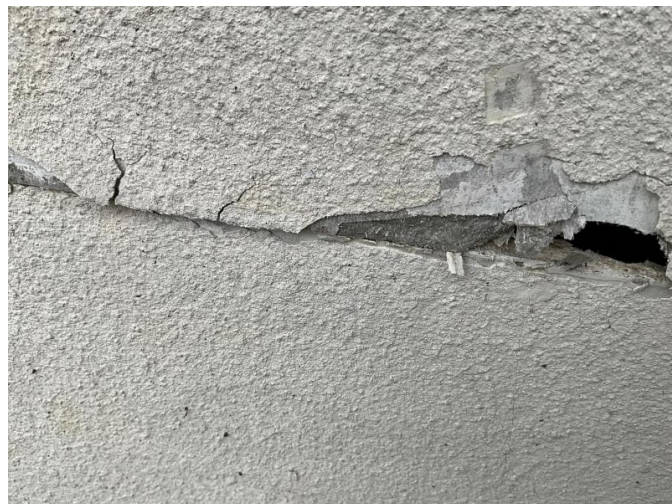
| Eindbeoordeling materiaalrisico | Hoog materiaalrisico en/of hoge kans op vezelvrijgave |

| Gebondenheid | Categorie 1: hechtgebonden in oorsprong |
| Asbestsoort (vezeltype) | Crocidoliet aanwezig |
| Asbestconcentratie | Laag (< 50%) |
| Afschermingsgraad van het gehele materiaal | Geheel of deels vrij aan de buitenlucht |
| Toestand van het materiaal | Zwaar beschadigd, zwaar verweerd |

| Beschrijving | Menuiserite platen |
| Asbestmateriaal | Plaat, paneel, tablet - Type Menuiserite |

**Dringend verwijderen**

- Zorg voor een veilig beheer. Vermijd het beschadigen van het asbestmateriaal. Controleer de toestand jaarlijks op wijzigingen.
- Scherm in afwachting van verwijdering het asbestmateriaal af van luchtstromingen en verstoring: bijvoorbeeld door het te verpakken, te fixeren, af te dekken, signalisatie - afbakening aan te brengen, ...
- Verwijder dit asbestmateriaal zo snel mogelijk. Volg de toestand goed op.

- Eenvoudige handelingen: enkel door erkend asbestverwijderaar  
Volgens de richtlijnen in de Codex Welzijn op het Werk, boek VI titel 3 asbest, mag hechtgebonden asbest die beschadigd is of waarbij er vrije vezels zichtbaar zijn en die verwerkt is in een buitentoepassing via de methode van eenvoudige handelingen verwijderd worden, indien er geen derden aanwezig zijn en voor zover de verwijdering geen aanleiding geeft tot een wijziging van de toestand.

Gezien het risico op vrijstelling van asbestvezels bij de verwijderingswerken, adviseren wij de werken te laten uitvoeren door een aannemer/medewerker die hiertoe de nodig opleiding heeft gevolgd, en niet via doe-het-zelf.

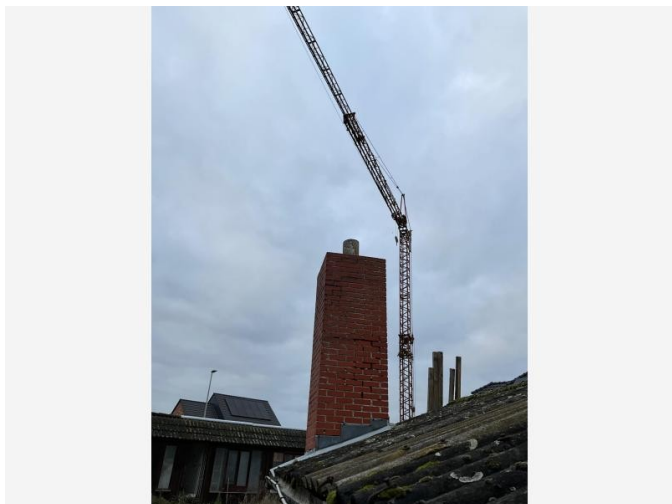
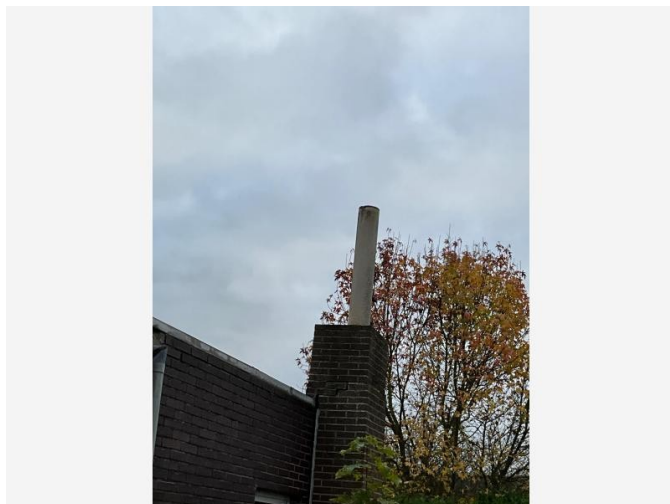
| Eindbeoordeling materiaalrisico | Hoog materiaalrisico en/of hoge kans op vezelvrijgave |

| Gebondenheid | Categorie 1: hechtgebonden in oorsprong |
| Asbestsoort (vezeltype) | Crocidoliet aanwezig |
| Asbestconcentratie | Laag (< 50%) |
| Toestand van het materiaal | Matig beschadigd, matig verweerd |

**Dringend verwijderen**

- Zorg voor een veilig beheer. Vermijd het beschadigen van het asbestmateriaal. Controleer de toestand jaarlijks op wijzigingen.
- Sluit de ruimte luchtdicht af en vermijd het betreden van de ruimte.
- Scherm in afwachting van verwijdering het asbestmateriaal af van luchtstromingen en verstoring: bijvoorbeeld door het te verpakken, te fixeren, af te dekken, signalisatie - afbakening aan te brengen, ...
- Verwijder dit asbestmateriaal zo snel mogelijk. Volg de toestand goed op.

- Eenvoudige handelingen: mag via doe-het-zelf of door werknemer(s) met opleidingsattest eenvoudige handelingen  
Volgens de richtlijnen in de Codex Welzijn op het Werk, boek VI titel 3 asbest, mag hechtgebonden asbest die beschadigd is of waarbij er vrije vezels zichtbaar zijn en die verwerkt is in een buitentoepassing via de methode van eenvoudige handelingen verwijderd worden, indien er geen derden aanwezig zijn en voor zover de verwijdering geen aanleiding geeft tot een wijziging van de toestand.

- Eenvoudige handelingen: enkel door erkend asbestverwijderaar  
Volgens de richtlijnen in de Codex Welzijn op het Werk, boek VI titel 3 asbest, mag hechtgebonden asbest die beschadigd is of waarbij er vrije vezels zichtbaar zijn en die verwerkt is in een buitentoepassing via de methode van eenvoudige handelingen verwijderd worden, indien er geen derden aanwezig zijn en voor zover de verwijdering geen aanleiding geeft tot een wijziging van de toestand.

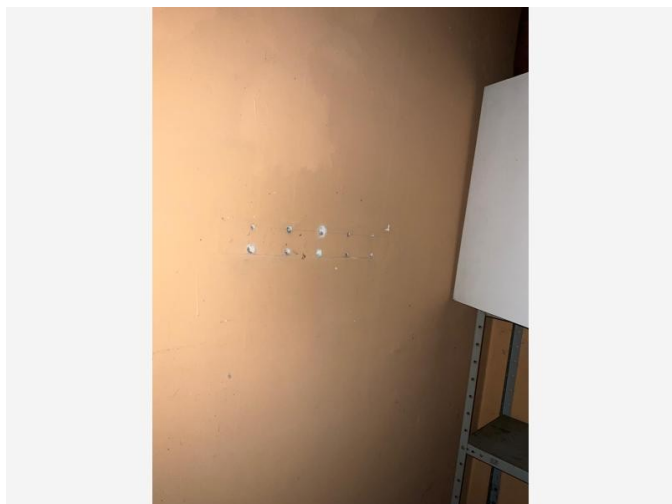
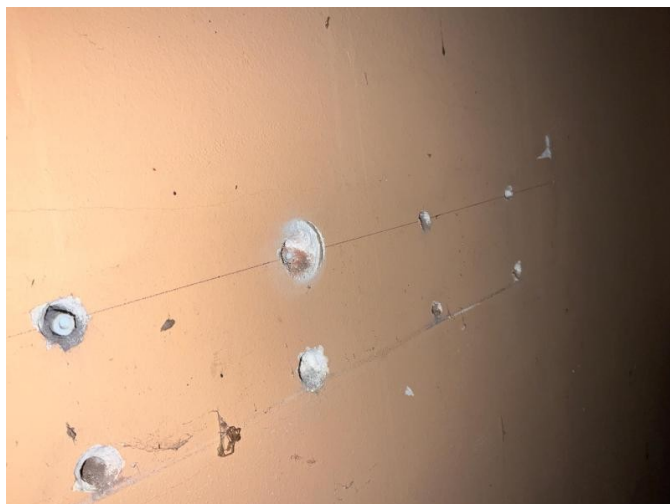
## Fiche 19: Pleister muur

Geen asbest
