# Asbestinventarisatattest

Attenhovenstraat 19, 3806 Sint-Truiden

Attestnummer : 20250121-000474.000

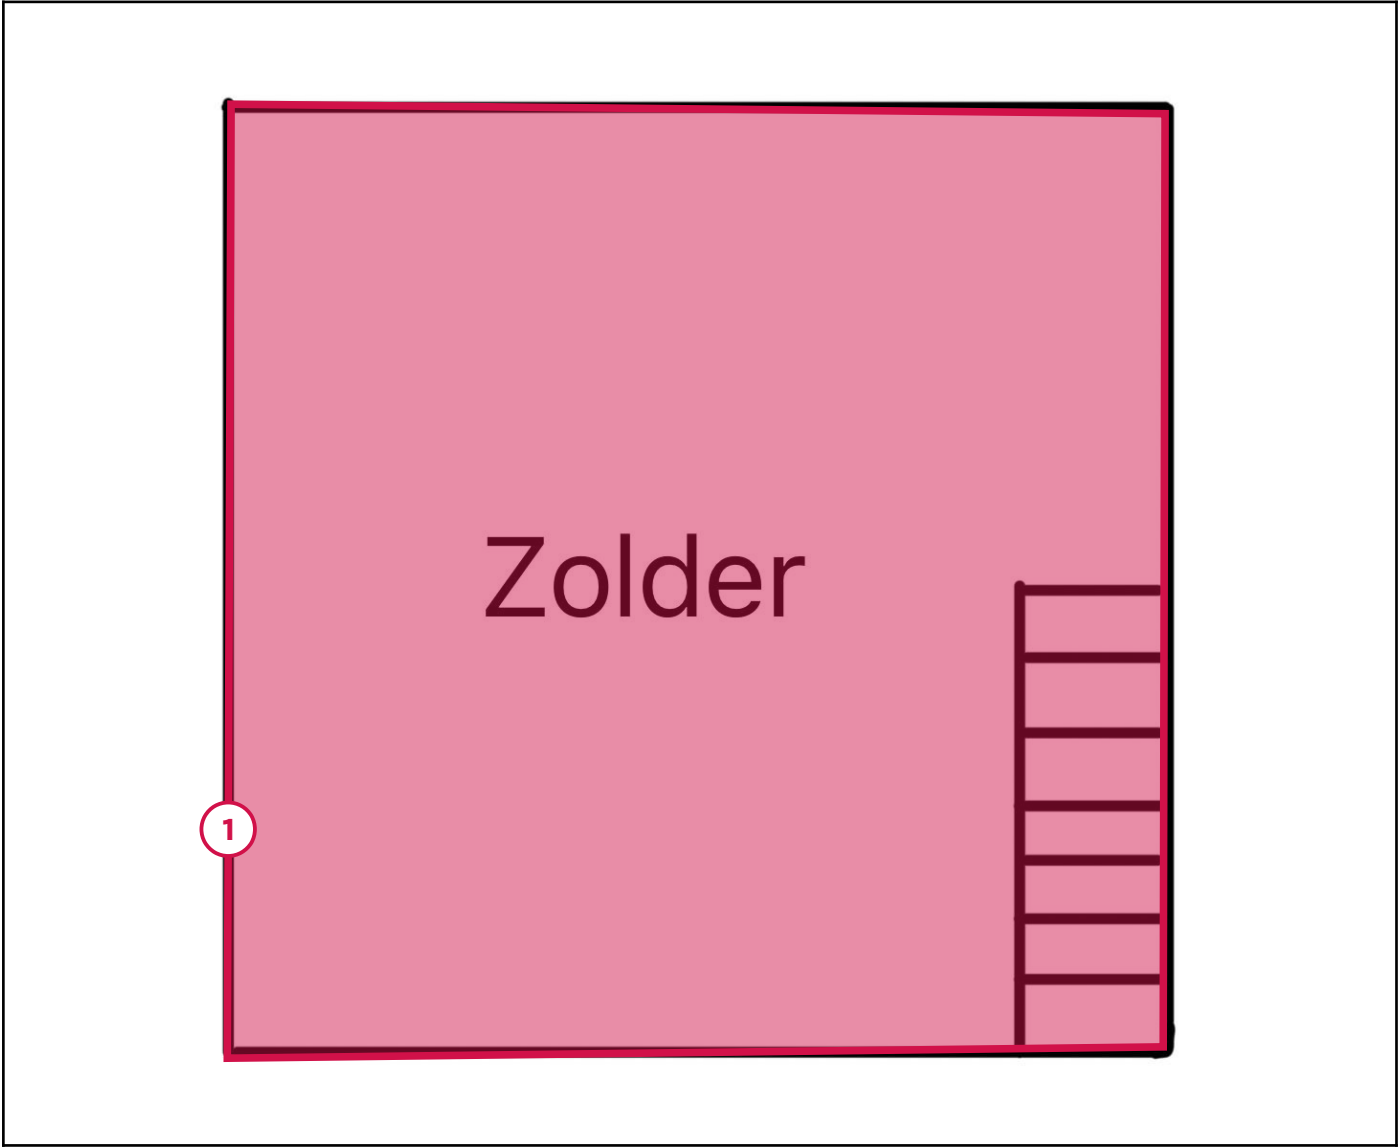
# Plan 1.1: Zolder

| Beschrijving | Type | Actie |
|---|---|---|
| 1. Dakleien | Asbestmateriaal | Dringend verwijderen |

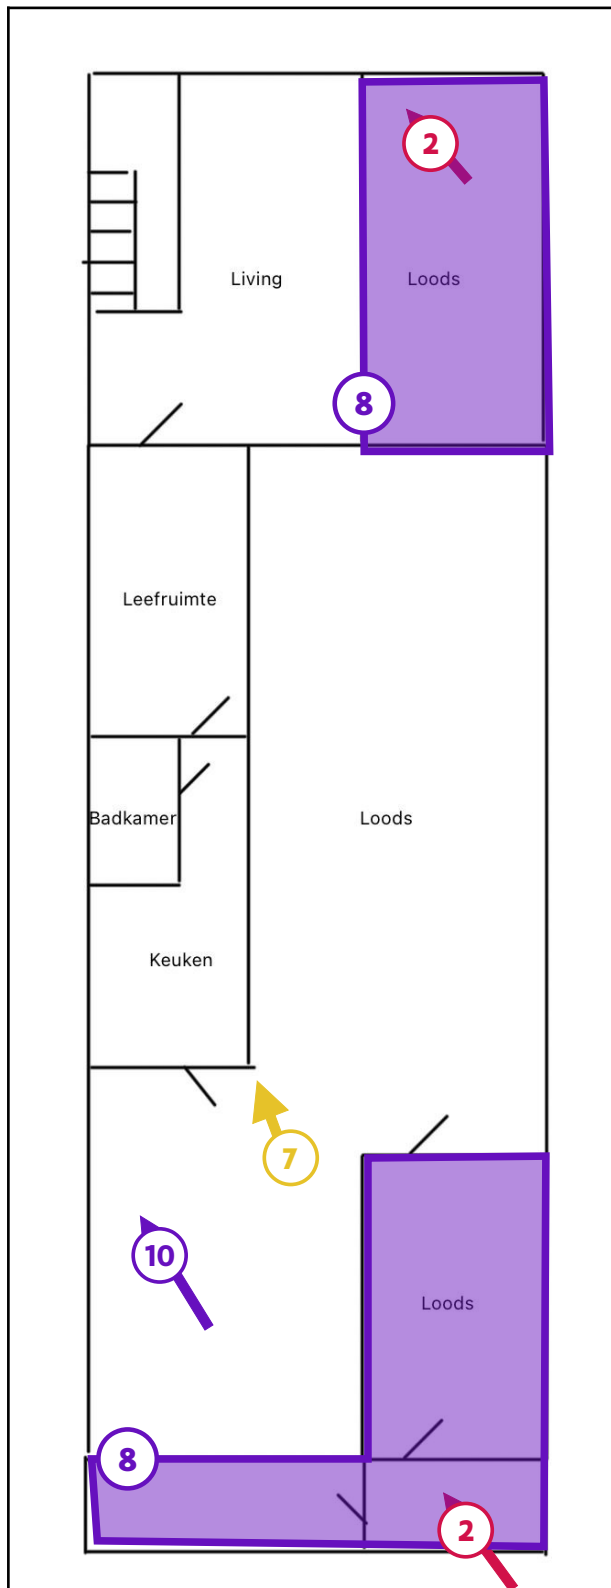
## Plan 1.3: Gelijkvloers

| 2. Asbestcement afval | Asbestmateriaal | Dringend verwijderen |
| 7. Bakeliet schakelaars | Asbestmateriaal | Zorgvuldig beheren |
| 8. Materiaal in opslag | Beperking | - |

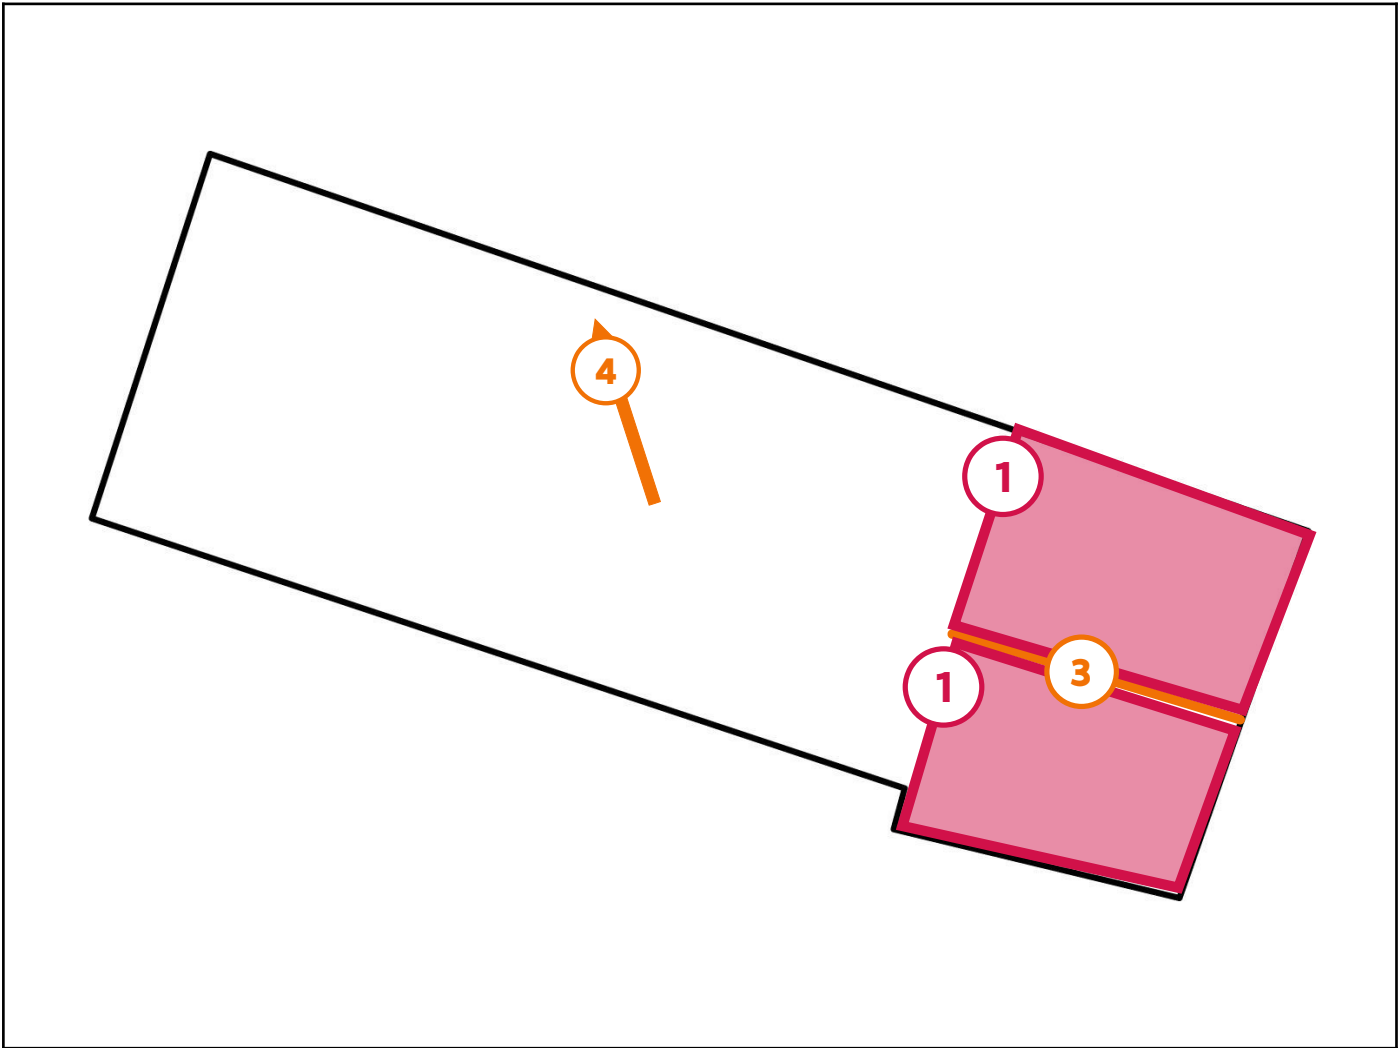
# Plan 1.5: Dak

| Beschrijving | Type | Actie |
|---|---|---|
| 1. Dakleien | Asbestmateriaal | Dringend verwijderen |
| 3. gevellei | Asbestmateriaal | Verwijderen |
| 4. Schouwbus (visueel vastgesteld) | Asbestmateriaal | Verwijderen |

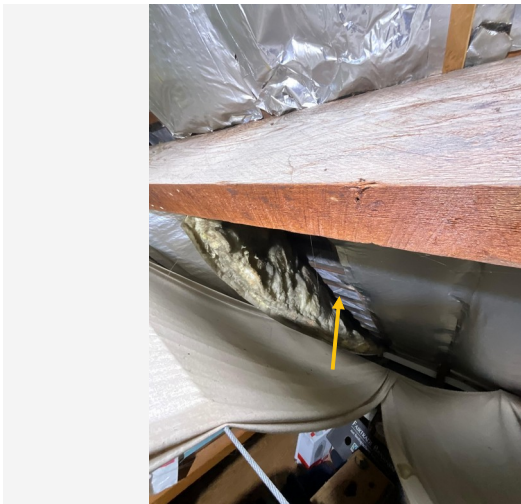
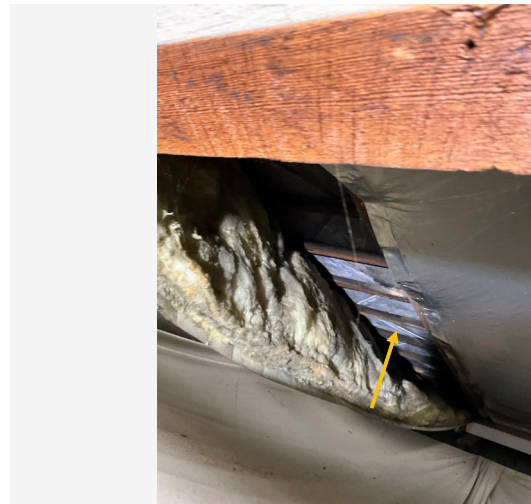
| Eindbeoordeling materiaalrisico | Hoog materiaalrisico en/of hoge kans op vezelvrijgave |

| Asbestsoort (vezeltype) | Crocidoliet aanwezig |
| Afschermingsgraad van het gehele materiaal | Geheel of deels (ook) vrij aan de binnenlucht |
| Toestand van het materiaal | Matig beschadigd, matig verweerd |

| Beschrijving | Dakleien |
| Opmerking | <p>De leien werden visueel vastgesteld.</p> <p>De vermelde oppervlaktes, diktes en volumes betreffen een beredeneerde schatting. Er worden geen rechten verleend aan deze oppervlaktes/diktes/volumes.</p> |

**Dringend verwijderen**

- Verwijder dit asbestmateriaal zo snel mogelijk. Volg de toestand goed op.
- Hemelwater dat afspoelt van asbestcement daken of gevels kan asbestdeeltjes bevatten. Gebruik het enkel voor gesloten circuits (bv. spoelen toiletten). Reinig na het vervangen van het dak of de gevel de dakgoten en regenwaterput of -ton om asbesthoudend sediment of slib te verwijderen

- Eenvoudige handelingen: mag via doe-het-zelf of door werknemer(s) met opleidingsattest eenvoudige handelingen  
EH via doe-het zelf

Standaard dragen van de nodige wegwerp beschermingsmiddelen FFP 3 masker , handschoenen en tyvec CAT III type 5-6

Indien mogelijk de ondervloer afdekken , leien voorzichtig verwijderen, extra fixeren, niet breken , niet gooien, onmiddellijk verpakken of voorzichtig in container met asbest bag plaatsen.

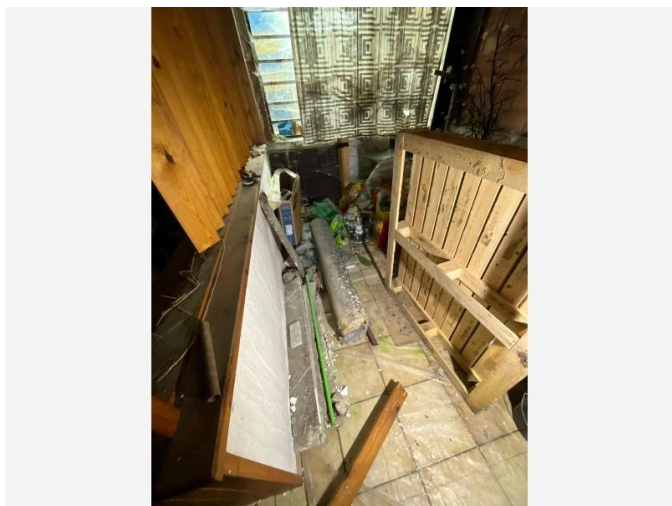
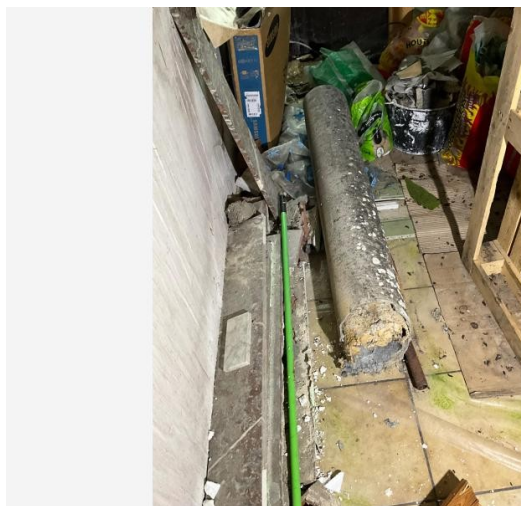
| Beschrijving | Asbestcement afval |
| Type afvalstof | Betreft stock-voorraad of gedemonteerde asbestmaterialen |
| Asbestmaterialen | <ul style="list-style-type: none"><li>Buis, koker, leiding, pijp, doorvoer</li></ul> |
| Hoeveelheid (gewicht - aantal) | <ul style="list-style-type: none"><li>40,00 kg - 1 stuk</li></ul> |

**Dringend verwijderen**

- Verwijder het asbestafval.

- Eenvoudige handelingen: mag via doe-het-zelf of door werknemer(s) met opleidingsattest eenvoudige handelingen  
Bij de gemeente of het plaatselijk containerpark kan je afsluitzakken opvragen om het afval dubbel te verpakken en het af te voeren als hechtgebonden materiaal naar het containerpark. Bescherm jezelf voldoende met de nodige PBM's  
Standaard dragen van de nodige wegwerp beschermingsmiddelen FFP 3 masker , handschoenen en tyvec CAT III type 5-6

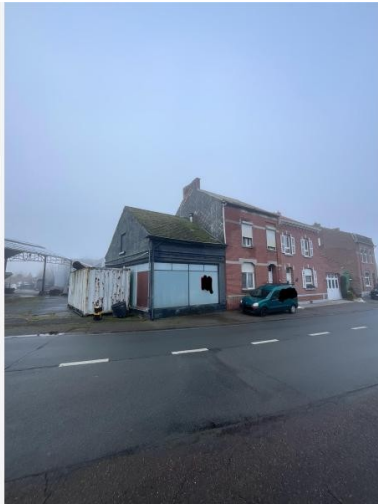
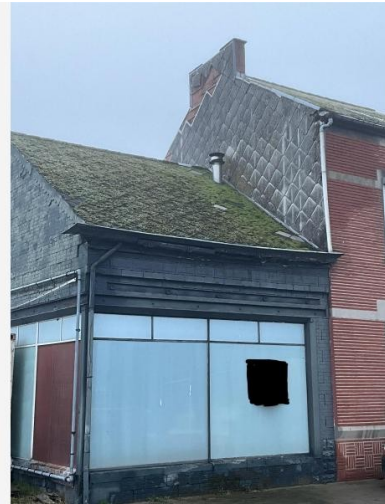
| Eindbeoordeling materiaalrisico | Verhoogd materiaalrisico en/of verhoogde kans op vezelvrijgave |

| Asbestsoort (vezeltype) | Crocidoliet aanwezig |
| Afschermingsgraad van het gehele materiaal | Geheel of deels vrij aan de buitenlucht |
| Toestand van het materiaal | Matig beschadigd, matig verweerd |

| Beschrijving | gevellei |
| Opmerking | <p>De leien waren niet bereikbaar (geen dakvenster / hoogte &gt; 3,50m) en er kon bijgevolg geen staal genomen worden om uit te sluiten dat deze asbestverdachte toepassing niet-asbesthoudend is. Het is aangewezen om bijkomend onderzoek uit te voeren bij renovatiewerken. Er kan een stelling geplaatst worden .</p> <p>De vermelde oppervlaktes, diktes en volumes betreffen een beredeneerde schatting. Er worden geen rechten verleend aan deze oppervlaktes/diktes/volumes.</p> |

Verwijderen

- Verwijder dit asbestmateriaal zo snel mogelijk. Volg de toestand goed op.
- Hemelwater dat afspoelt van asbestcement daken of gevels kan asbestdeeltjes bevatten. Gebruik het enkel voor gesloten circuits (bv. spoelen toiletten). Reinig na het vervangen van het dak of de gevel de dakgoten en regenwaterput of -ton om asbesthoudend sediment of slib te verwijderen
- Voer bijkomende staalname(s) uit.

- Eenvoudige handelingen: mag via doe-het-zelf of door werknemer(s) met opleidingsattest eenvoudige handelingen  
EH via doe-het zelf

Indien mogelijk de ondervloer afdekken , leien voorzichtig verwijderen, extra fixeren, niet breken , niet gooien, onmiddellijk verpakken of voorzichtig in container met asbest bag plaatsen.

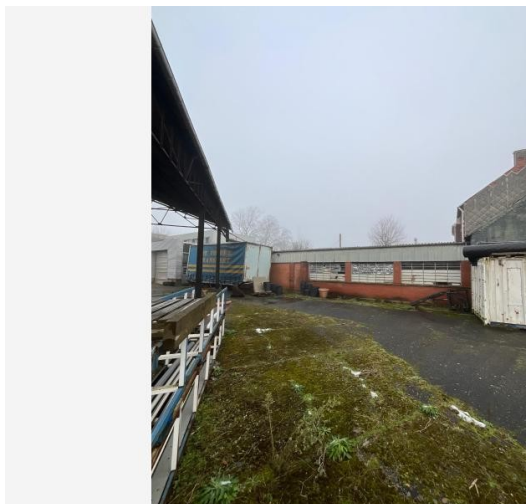
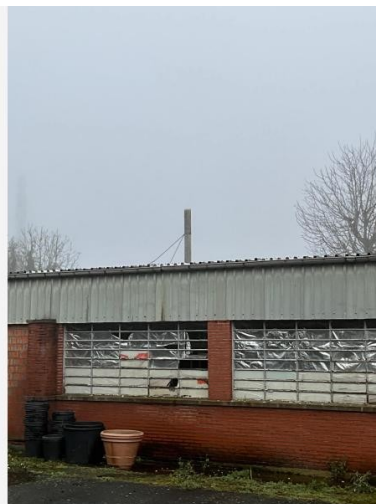
| Eindbeoordeling materiaalrisico | Verhoogd materiaalrisico en/of verhoogde kans op vezelvrijgave |

| Asbestsoort (vezeltype) | Crocidoliet aanwezig |
| Toestand van het materiaal | Licht beschadigd, licht verweerd. Intact calciumsilicaatmateriaal of categorie III 'gebondenheid' |

| Opmerking | <p>Op het dak is een schouwbus aanwezig.</p> <p>De vermelde oppervlaktes, diktes en volumes betreffen een beredeneerde schatting. Er worden geen rechten verleend aan deze oppervlaktes/diktes/volumes.</p> |

Verwijderen

- Verwijder dit asbestmateriaal zo snel mogelijk. Volg de toestand goed op.

De buis kan voorzichtig losgebeiteld worden , extra bevochtigen om stof te voorkomen

Standaard dragen van de nodige wegwerp beschermingsmiddelen FFP 3 masker , handschoenen en tyvec CAT III type 5-6

Bij de gemeente/containerpark afsluitzakken halen om dubbel in te pakken en af te voeren naar het containerpark als hechtgebonden asbestafval.

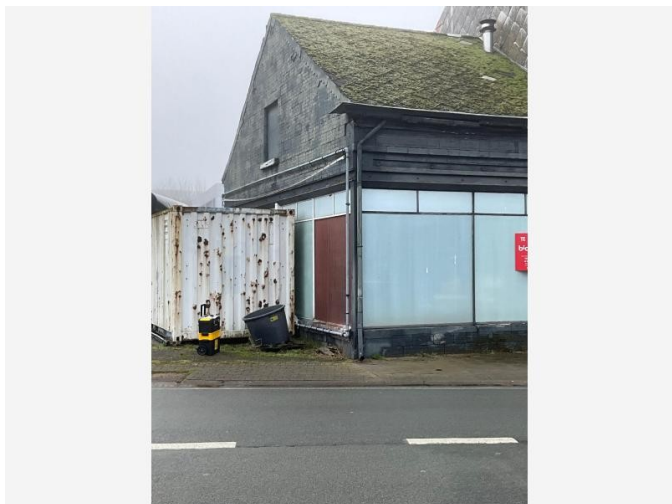
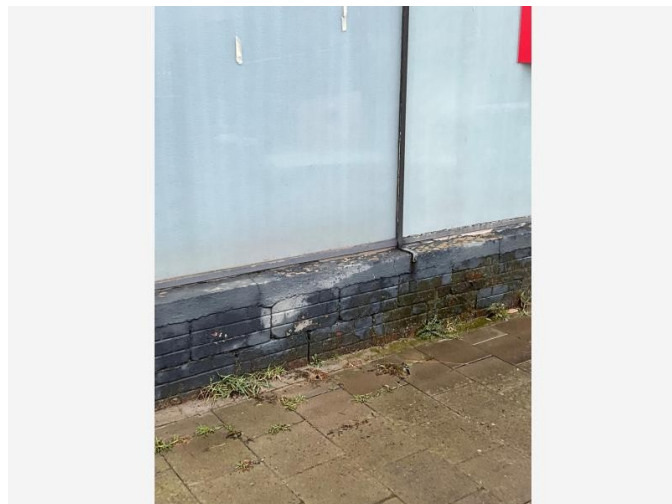
| Opmerking | <p>In het inspectieprotocol is een monstername van stopverf verplicht om dit te identificeren als niet-asbesthoudend.</p> <p>Stopverf aanwezig tussen raam/glas</p> <p>Het gewicht en lm is een berekeneerde schatting. Er worden geen rechten verleend aan deze oppervlaktes. De dikte is een schatting die voorkomt uit de monsterplaatsen en is daarom niet altijd representatief.</p> <p>Betreft +/- 45 lm</p> |

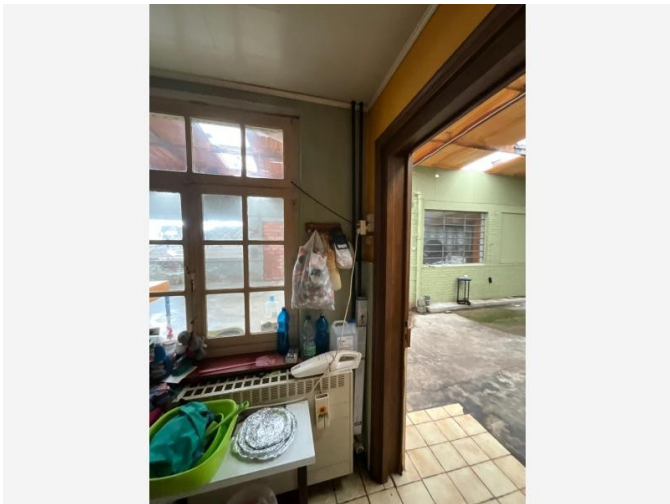
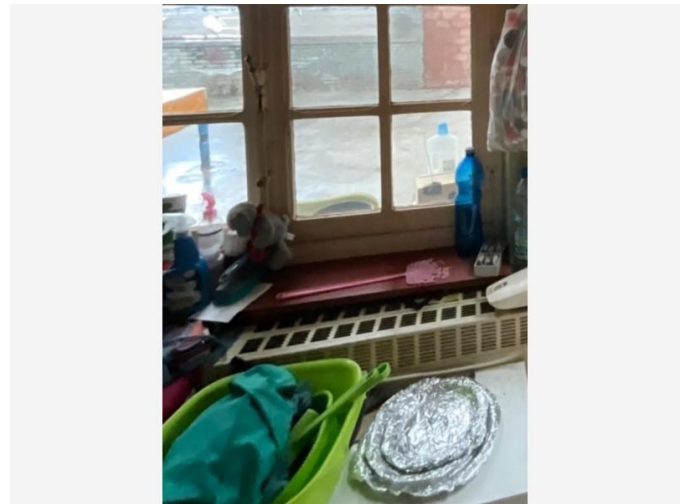
| Opmerking | <p>Visueel verdacht beschouwd.</p> <p>Aantal stuks 10</p> <p>De vermelde oppervlaktes, diktes, gewichten en volumes betreffen een beredeneerde schatting. Er worden geen rechten verleend aan deze oppervlaktes/diktes/volumes.</p> |

- Eenvoudige handelingen: mag via doe-het-zelf of door werknemer(s) met opleidingsattest eenvoudige handelingen  
EH via doe-het zelf : De dorpels of tabletten kunnen voorzichtig losgebeiteld worden, zonder de toepassing zelf te breken , extra bevochtigen om stof te voorkomen  
Standaard dragen van de nodige wegwerp beschermingsmiddelen FFP 3 masker , handschoenen en tyvec CAT III type 5-6  
Verpakken in plastic folie en afvoeren naar het containerpark als hechtgebonden asbestafval.  
Zie ook link Zie <https://ovam.vlaanderen.be/wie-mag-wat-verwijderen>  
<https://ovam.vlaanderen.be/voorzorgsmaatregelen-bij-asbestverwijdering>

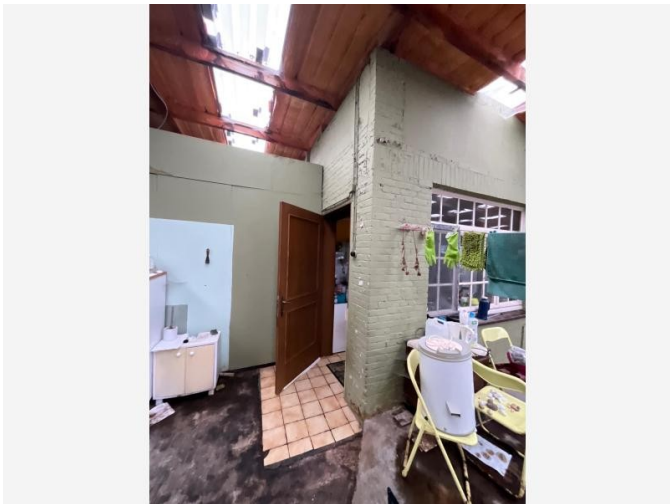
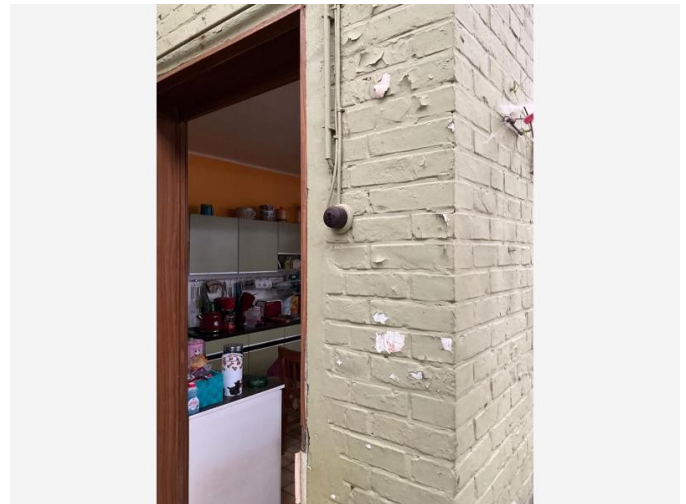
| Opmerking | <p>aantal stuks 2 , de toepassingen zijn aanwezig op verschillende plaatsen in de woning</p> <p>Het is moeilijk te bepalen of de bakeliettoepassingen in de woning ook effectief asbesthoudend zijn (het kan ook gaan om de asbestvrije variant).</p> <p>Er werd geen monster genomen owv beschadiging aan een elektrisch gerelateerde toepassing, extra controle bij verwijdering van het verdacht materiaal.</p> |
