# Asbestinventarisatetest

Gravenstraat 60, 9970 Kaprijke

Attestnummer : 20250107-000325.000

Uitgegeven op : 07.01.2025

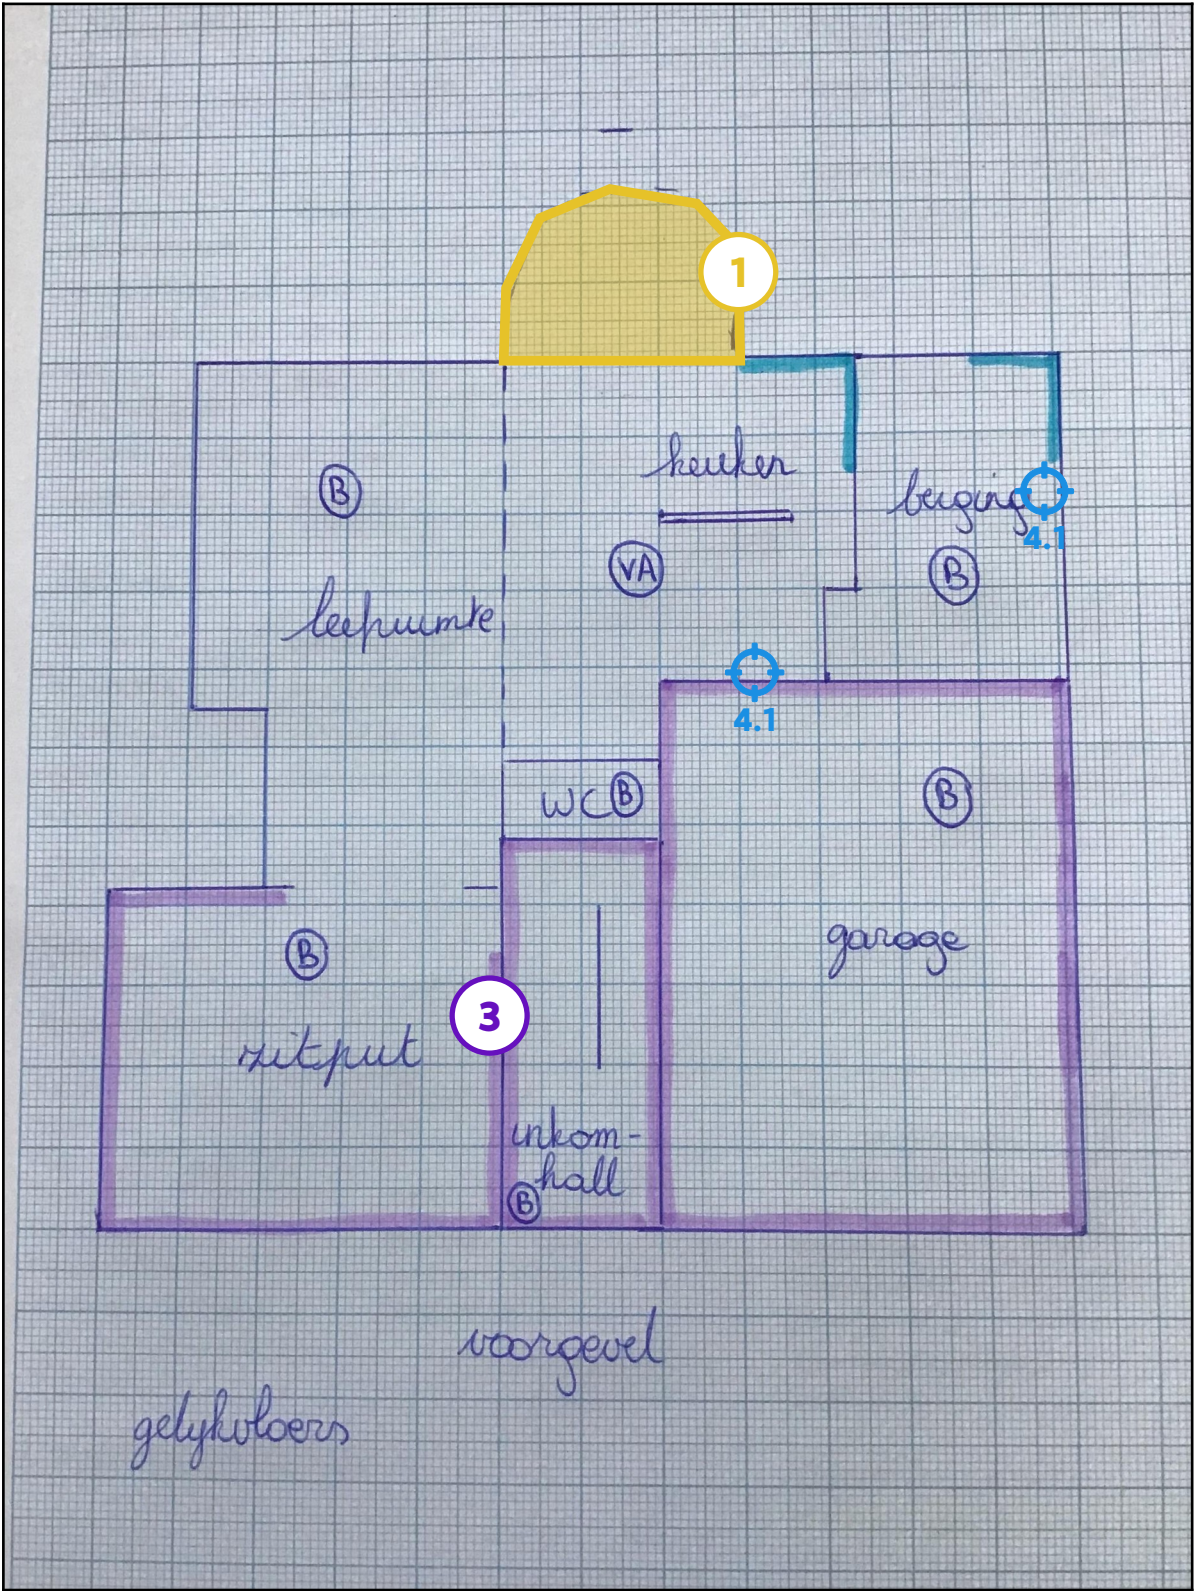
# Plan 1.2: Gelijkvloers

| 1. Boven erker keuken/terras slaapkamer 3 - roofing | Asbestmateriaal | Zorgvuldig beheren |
| 3. Living - schouw | Beperking | - |
| 4. Pleisterwerk muren | Geen asbest | - |

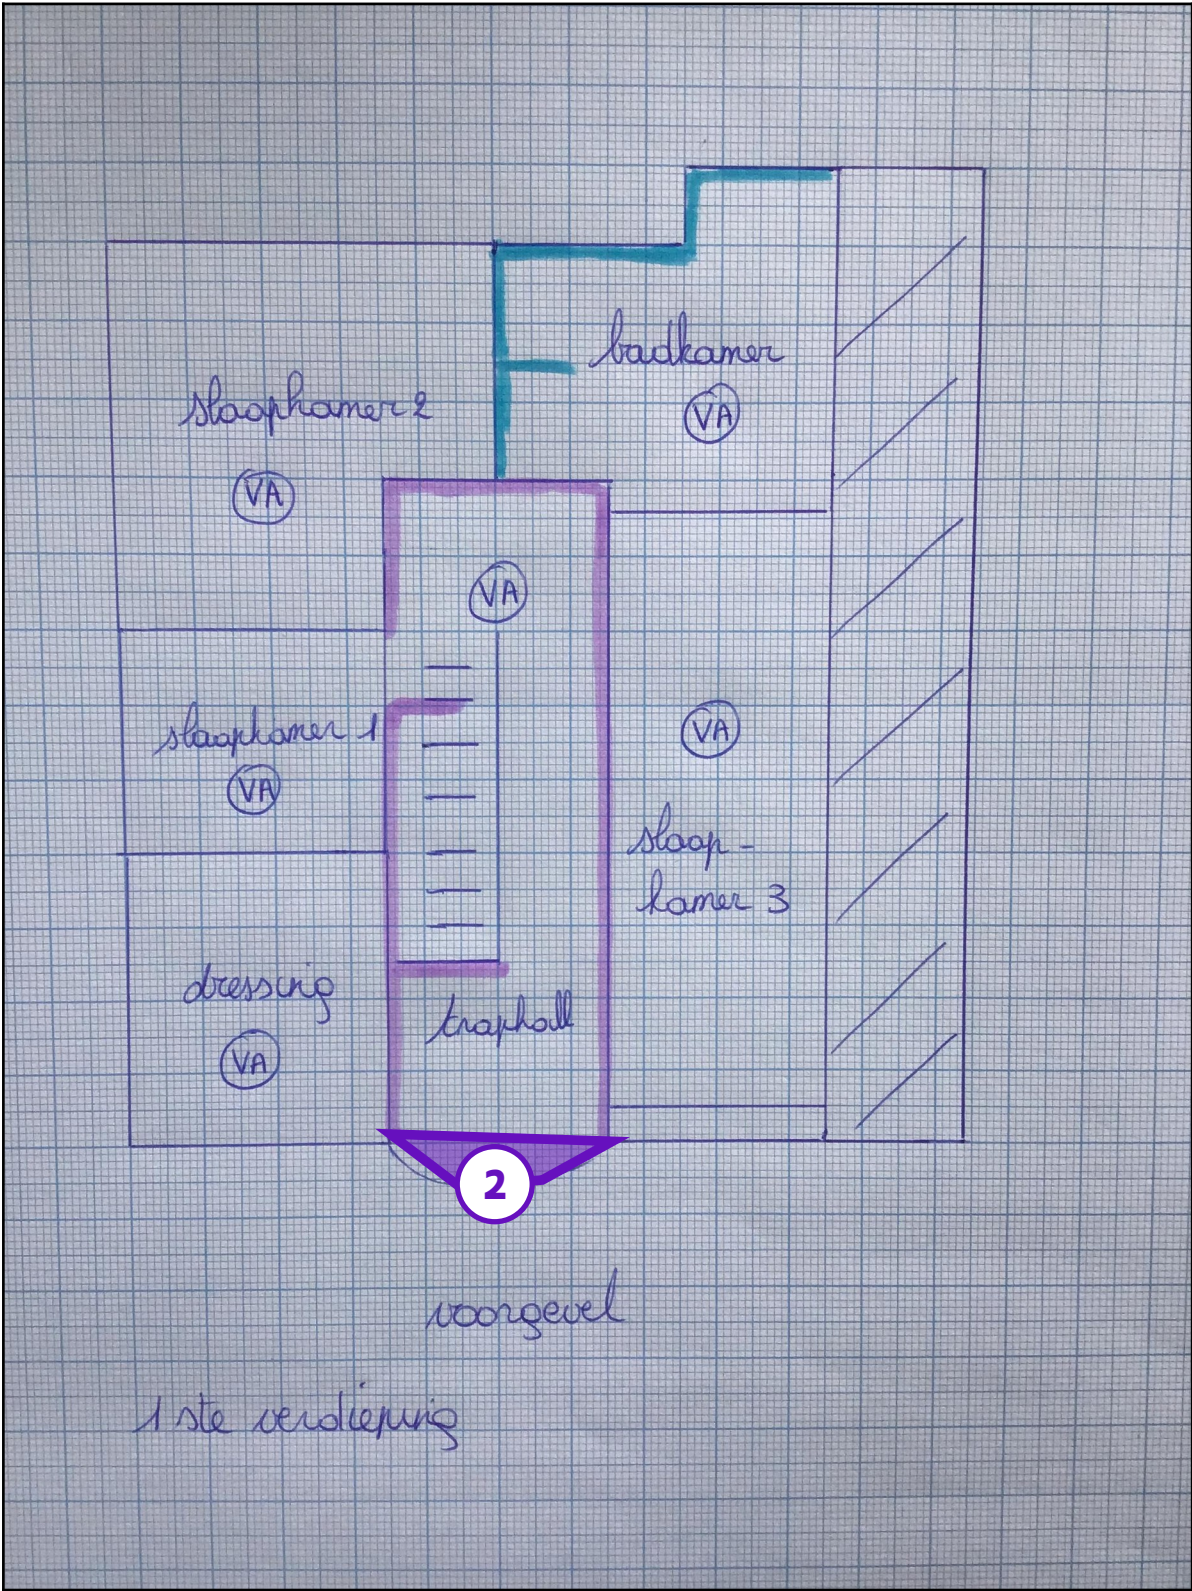
### Plan 1.3: 1ste verdieping

| 2. Erker nachthall 1ste verdieping | Beperking | - |

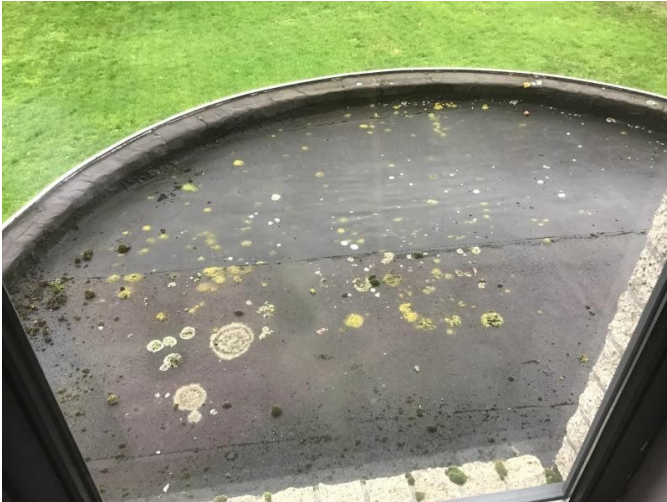
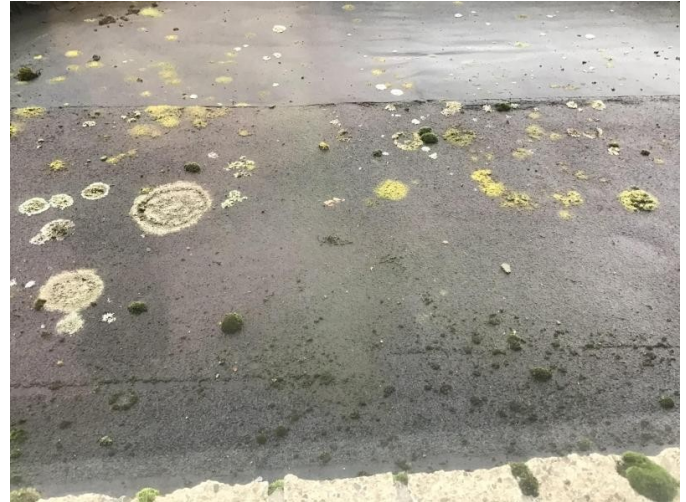
# Fiche 1: Boven erker keuken/terras slaapkamer 3 - roofing

Asbestmateriaal

Het asbestmateriaal valt onder de mijlpaal van 2040.

| Eindbeoordeling materiaalrisico | Laag materiaalrisico en/of verlaagde kans op vezelvrijgave |

| Toestand van het materiaal | Licht beschadigd, licht verweerd. Intact calciumsilicaatmateriaal of categorie III 'gebondenheid' |

| Asbestmateriaal | Dak- en gevelbekleding - Roofing |
| Hoeveelheid (oppervlakte - aantal) | <ul style="list-style-type: none"><li>• 3,00 m<sup>2</sup> - 1 stuk</li><li>• 3,00 m<sup>2</sup> - 1 stuk</li></ul> |
| Totale oppervlakte | 6,00 m <sup>2</sup> |

Zorgvuldig beheren

- Zorg voor een veilig beheer. Vermijd het beschadigen van het asbestmateriaal. Controleer de toestand jaarlijks op wijzigingen.

- Eenvoudige handelingen: mag via doe-het-zelf of door werknemer(s) met opleidingsattest eenvoudige handelingen  
We raden aan om de roofing te laten verwijderen door een firma met een opleidingsattest eenvoudige handelingen. U mag, in principe, ongeacht beschadigingen of vrije asbestvezels, deze asbestverdachte toepassing ook zelf verwijderen met inachtneming van de nodige veiligheidsmaatregelen om uzelf en uw omgeving te beschermen. Een beschadigde asbestverdachte toepassing in slechte staat kan makkelijk verder breken of vergruizen. Er komen dan schadelijke asbestvezels vrij die ingeademd kunnen worden.

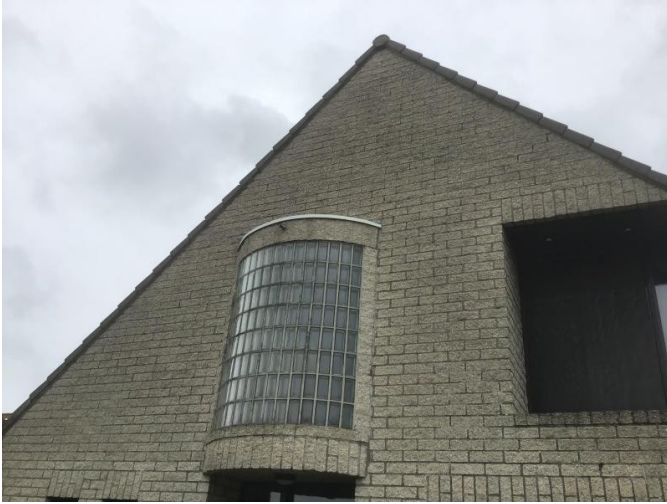
Situeringsfoto

**Reden:** Het te onderzoeken materiaal situeert zich hoger dan 3,50 m te rekenen vanaf een veilige ondergrond

**Uitleg van de asbestdeskundige:** Omwille van de hoogte is het inspectiegebied niet toegankelijk behalve met gespecialiseerd materiaal (hoogtewerker). Dit gespecialiseerde materiaal was niet ter plaatse tijdens het inspectiebezoek.

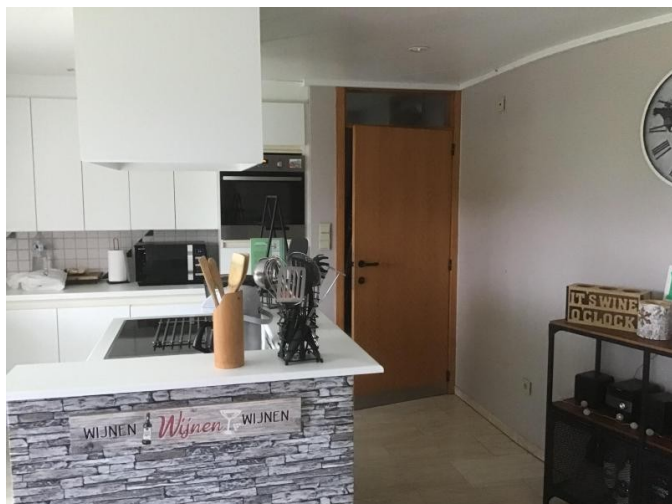
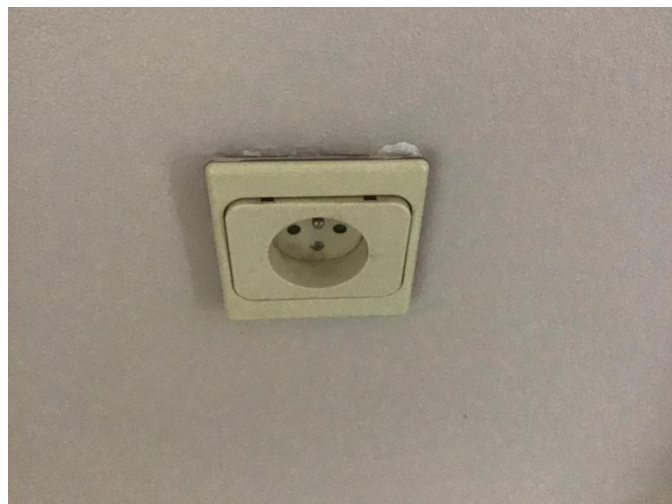
## Fiche 4: Pleisterwerk muren

Geen asbest

| # | Type | Referentie | Resultaat |
|---|---|---|---|
| 4.1 | Mengmonster | MM01 | Geen asbest |
