# Asbestinventarisatetest

Prins Karelstraat 20/22, 9100 Sint-Niklaas

Attestnummer : 20250612-000093.002

**Niet-asbestveilig**

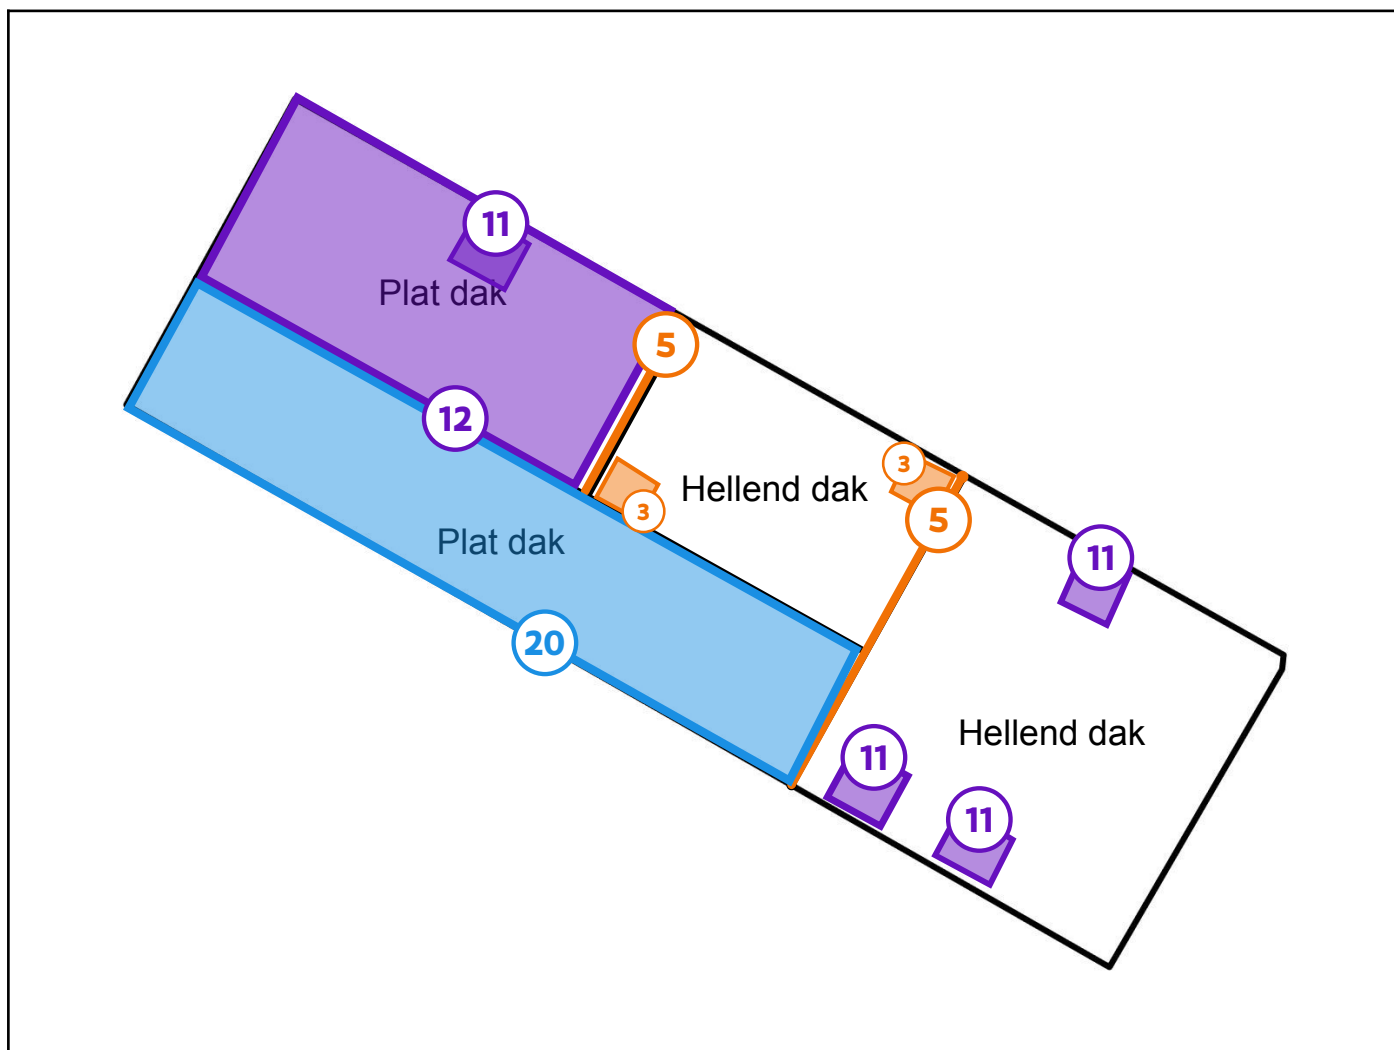
## Plan 1.5: Dakenplan

| Beschrijving | Type | Actie |
|---|---|---|
| 3. rookgaskanalen | Asbestmateriaal | Verwijderen |
| 5. asbestcement leien gevel | Asbestmateriaal | Verwijderen |

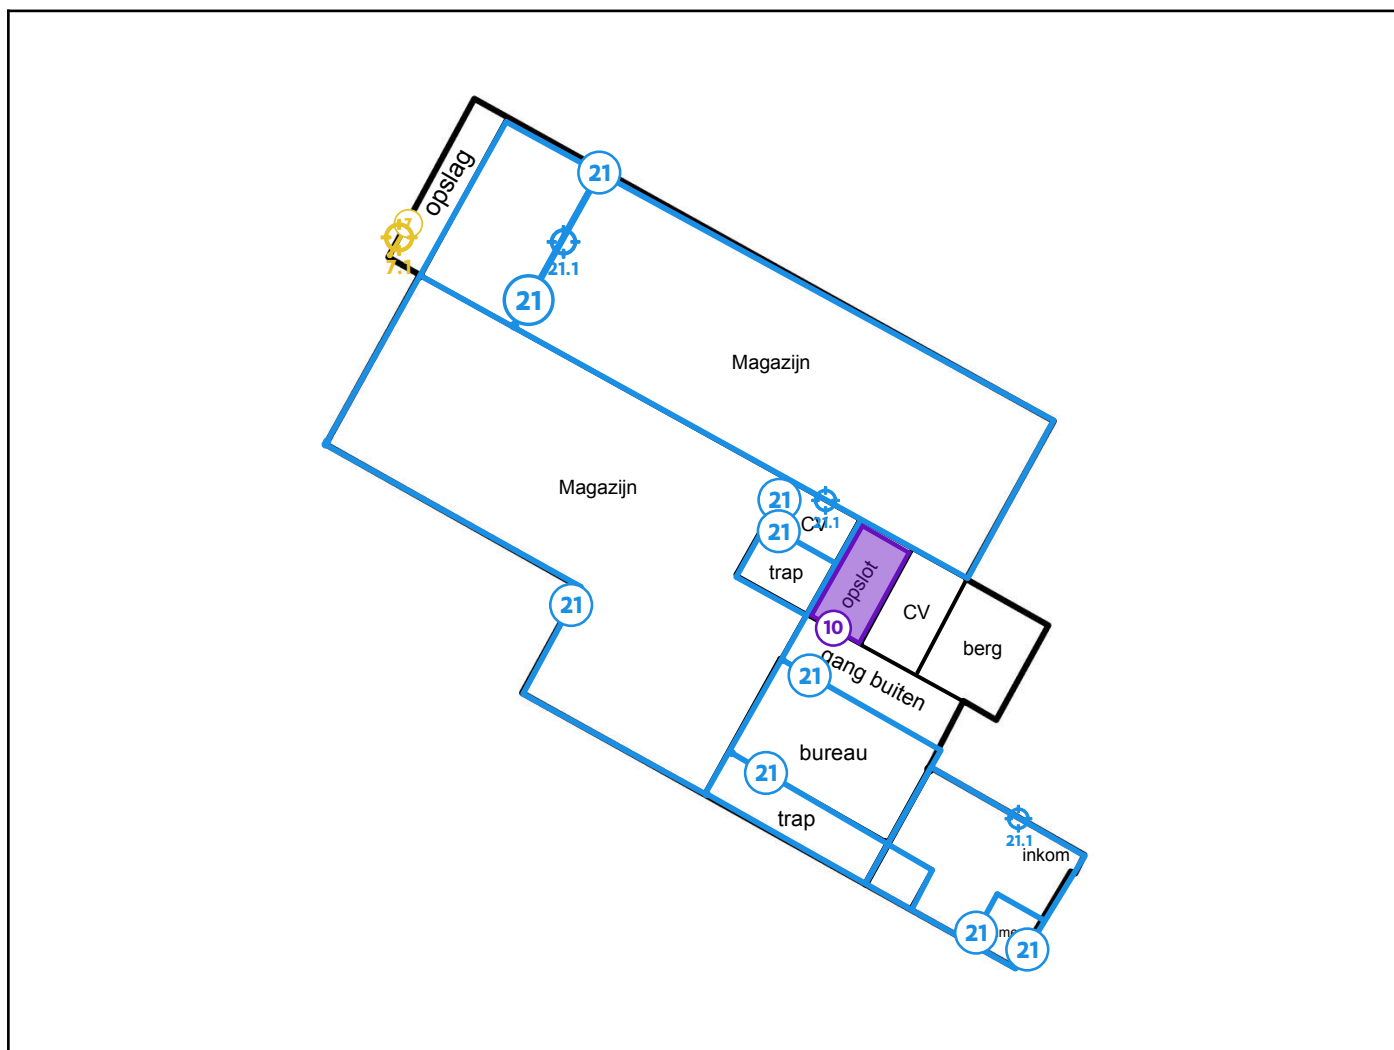
## Plan 2.1: Gvl - magazijn - pleister muur

| Beschrijving | Type | Actie |
|---|---|---|
| 7. doorvoer verluchttingsbuis kelder | Asbestmateriaal | Zorgvuldig beheren |

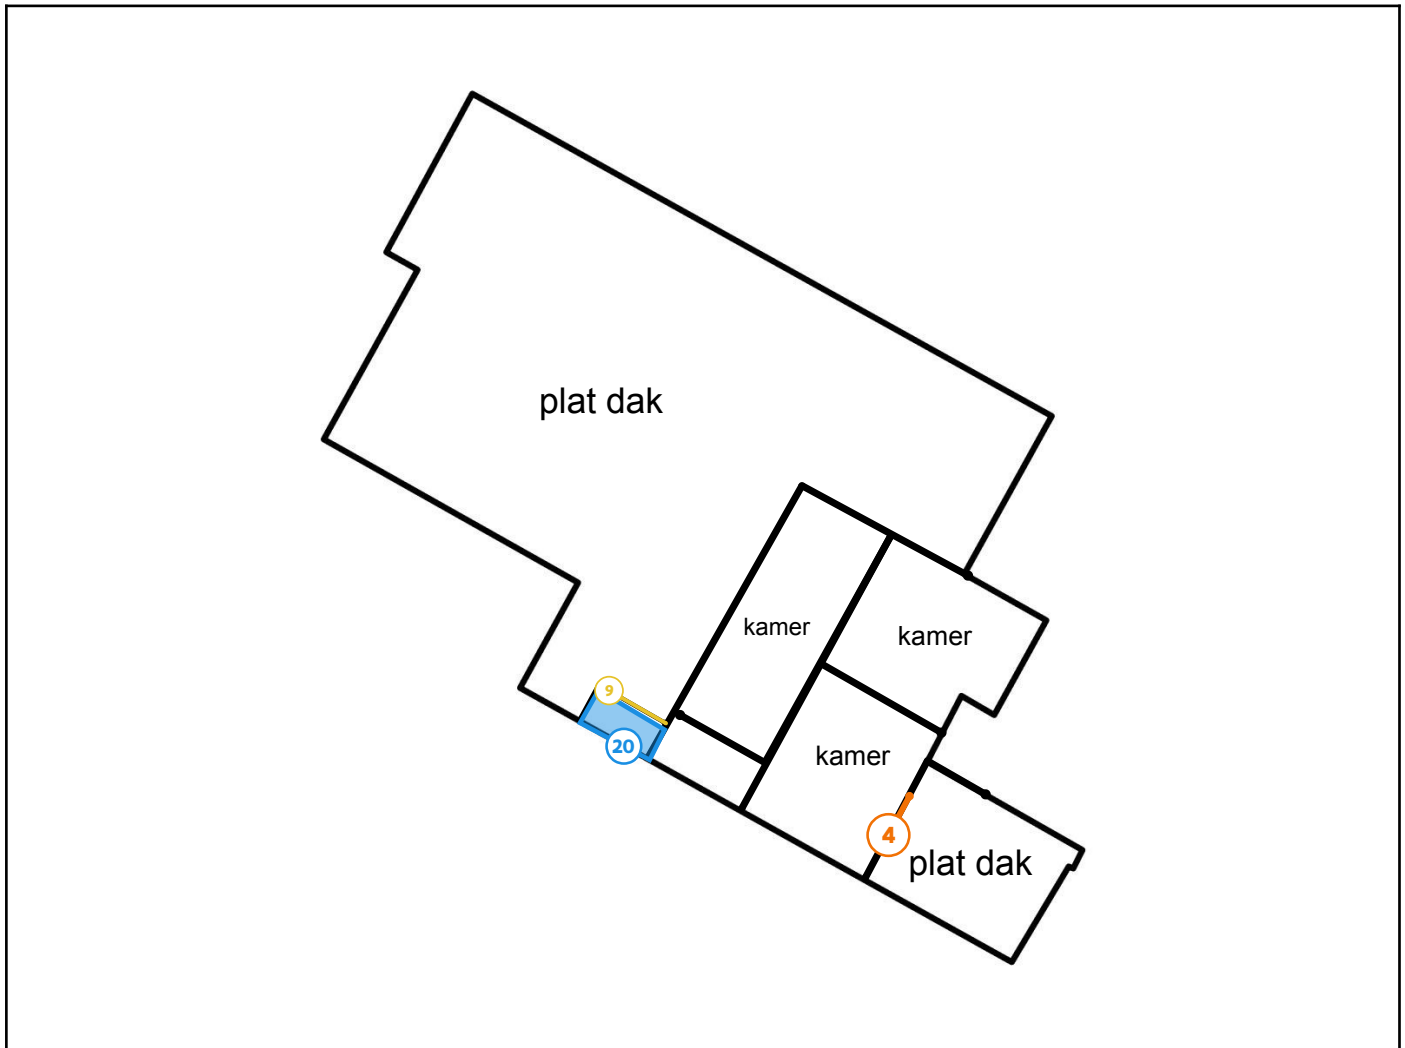
## Plan 2.2: 1V - magazijn

| Beschrijving | Type | Actie |
|---|---|---|
| 4. massal venstertablet (buiten) | Asbestmateriaal | Verwijderen |
| 9. beplating dak magazijn (buiten) | Asbestmateriaal | Zorgvuldig beheren |

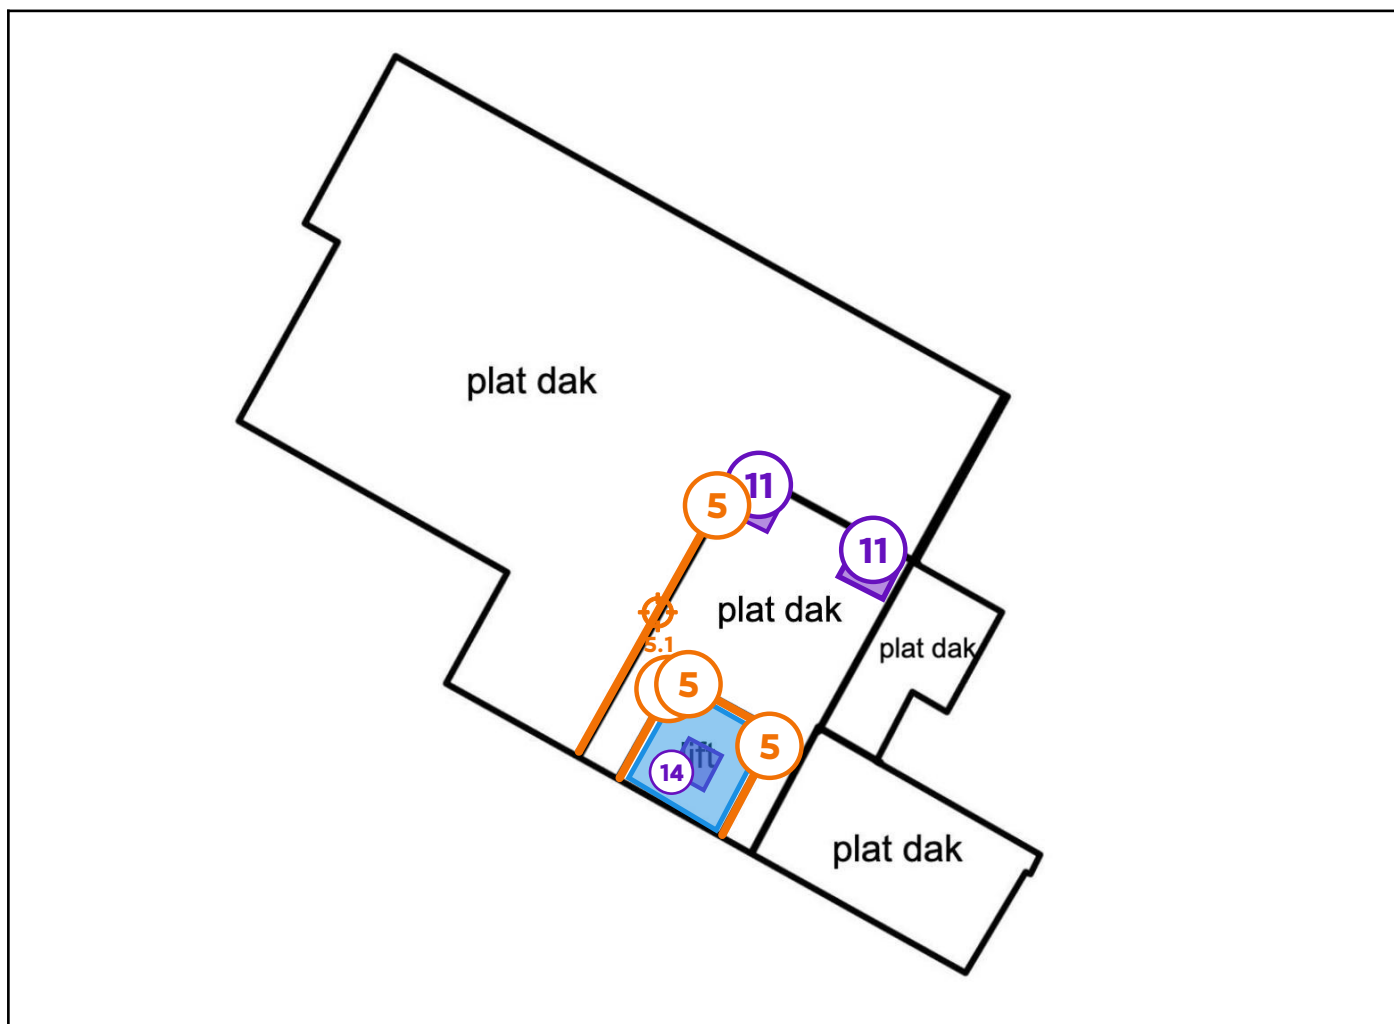
## Plan 2.4: 2V - magazijn

| Beschrijving | Type | Actie |
|---|---|---|
| 5. asbestcement leien gevel | Asbestmateriaal | Verwijderen |

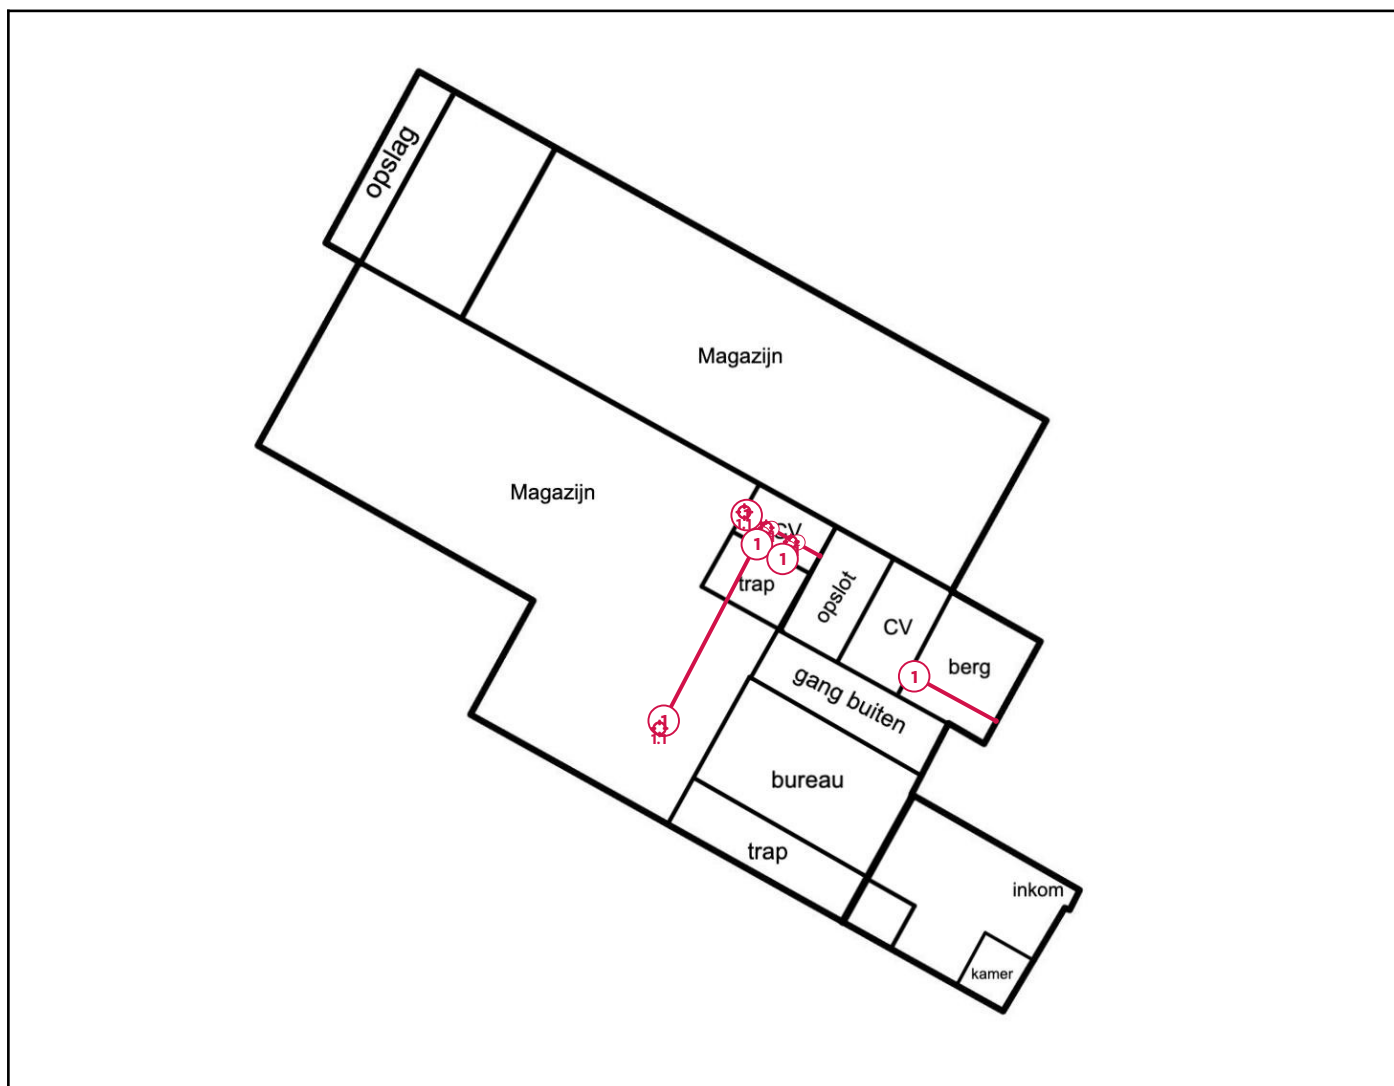
## Plan 2.5: Gvl - magazijn - leidingsisolatie

| Beschrijving | Type | Actie |
|---|---|---|
| 1. leidingisolatie recht | Asbestmateriaal | Dringend verwijderen |
| 2. leidingisolatie bocht | Asbestmateriaal | Dringend verwijderen |

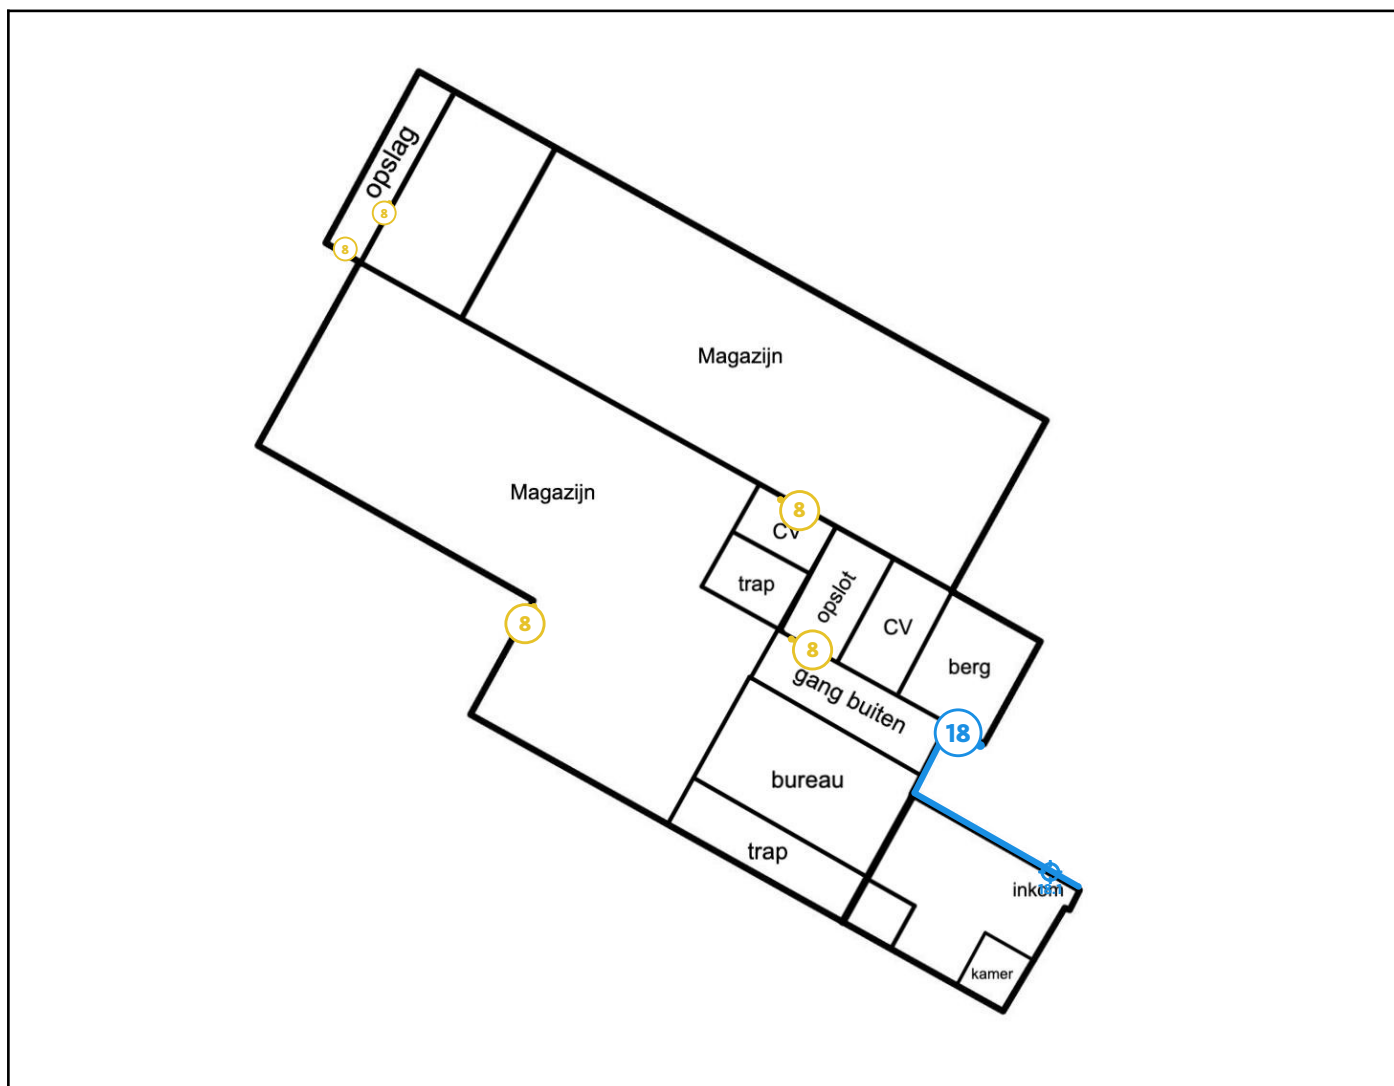
## Plan 2.6: Gvl - bakeliet magazijn

| Beschrijving | Type | Actie |
|---|---|---|
| 8. bakeliet stopcontacten en schakelaars | Asbestmateriaal | Zorgvuldig beheren |

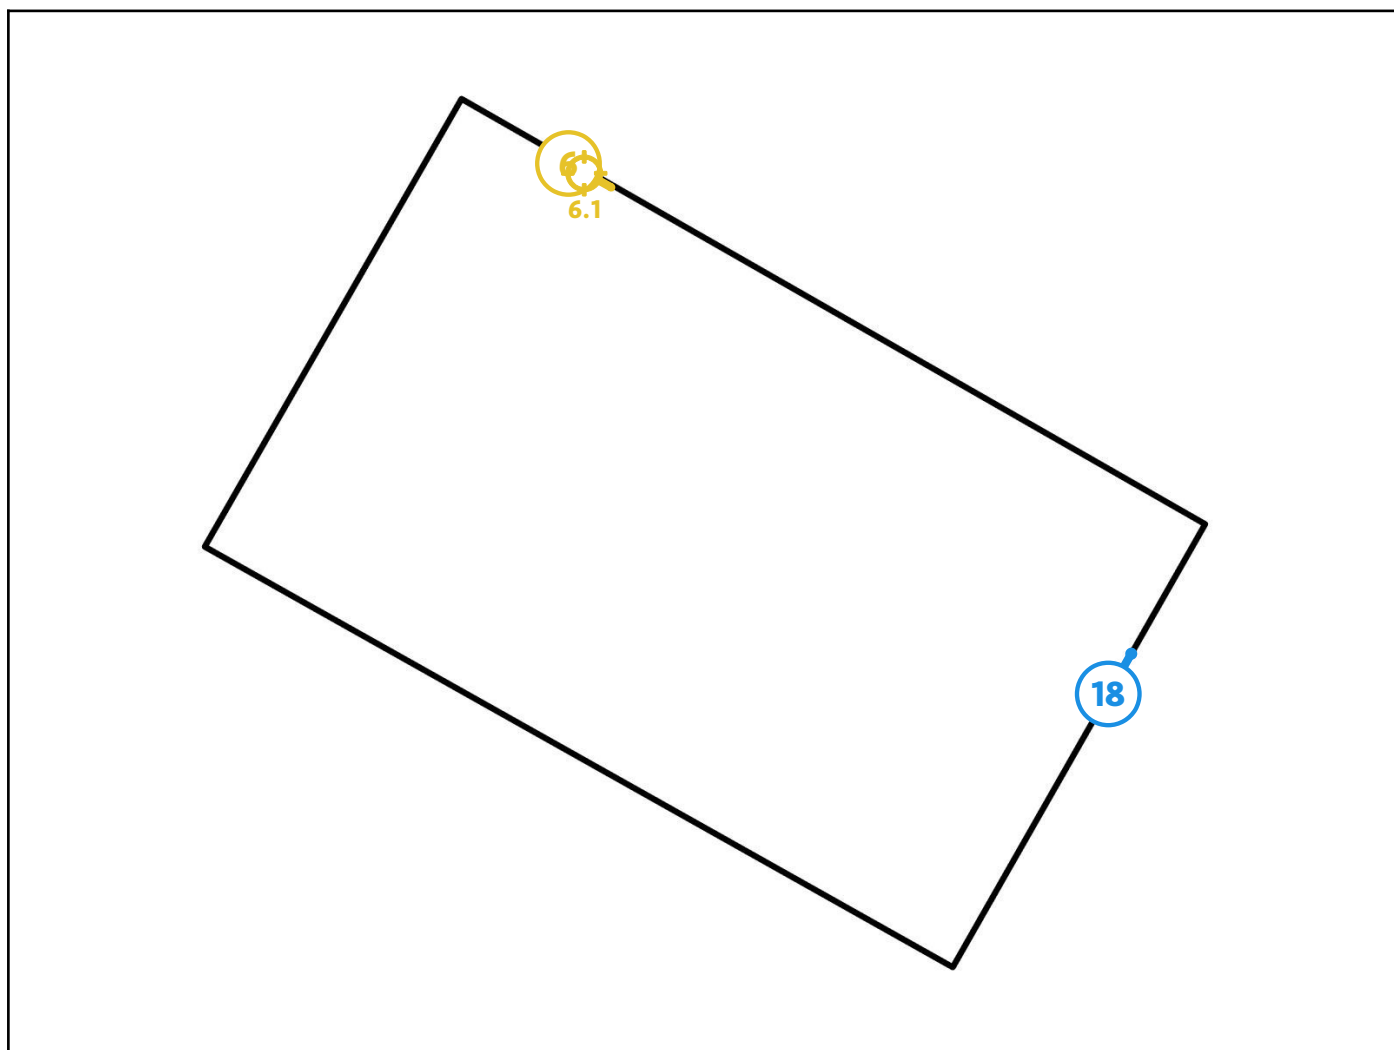
## Plan 3.1: garage

| Beschrijving | Type | Actie |
|---|---|---|
| 6. doorvoer buis garage | Asbestmateriaal | Zorgvuldig beheren |

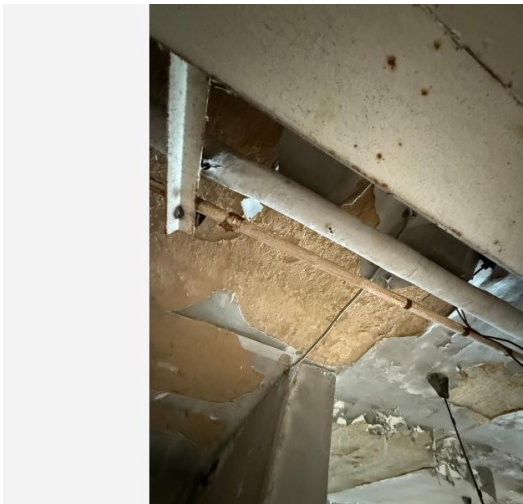
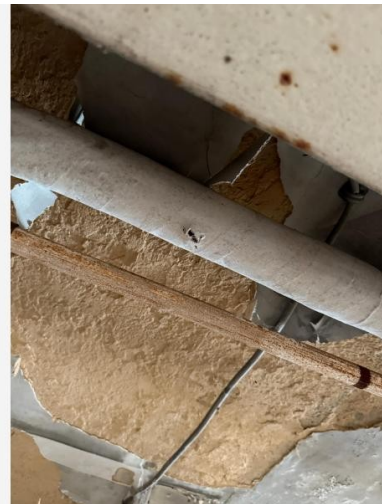
Het asbestmateriaal valt onder de mijlpaal van 2034.

**Dringend verwijderen**

| Eindbeoordeling materiaalrisico | Hoog materiaalrisico en/of hoge kans op vezelvrijgave |

| Gebondenheid | Categorie 2: niet-hechtgebonden met matrix |
| Asbestsoort (vezeltype) | Amfibool aanwezig, uitgezonderd crocidoliet |
| Asbestconcentratie | Hoog ( $\geq 50\%$ ) |
| Afschermingsgraad van het gehele materiaal | Geheel of deels (ook) vrij aan de binnenlucht |
| Toestand van het materiaal | Matig beschadigd, matig verweerd |

| # | Type | Referentie | Resultaat |
|---|---|---|---|
| 1.1 | Mengmonster | 4 | Amosiet, Chrysotiel |

| Beschrijving | leidingisolatie recht |

- Zorg voor een veilig beheer. Vermijd het beschadigen van het asbestmateriaal. Controleer de toestand jaarlijks op wijzigingen.
- Scherm in afwachting van verwijdering het asbestmateriaal af van luchtstromingen en verstoring: bijvoorbeeld door het te verpakken, te fixeren, af te dekken, signalisatie - afbakening aan te brengen, ...
- Verwijder dit asbestmateriaal zo snel mogelijk. Volg de toestand goed op.

- Hermetische zone (erkend asbestverwijderaar)  
Hermetische zone nodig: vezels kunnen bij verwijdering vrijkomen en vorm zeer groot gevaar voor de gezondheid.

Risicovolle asbesttoepassingen mogen enkel door erkende asbestverwijderaars verwijderd worden. Zij werken volgens strikte veiligheidsprocedures: asbesthoudend gips is losgebonden en zal hierdoor gemakkelijk vezels verspreiden naar de omgeving. Om dit te voorkomen dient deze toepassing verwijderd te worden in hermetische zone.

Hermetische zone is verplicht wanneer er niet zonder beschadigingen het asbest kan worden verwijderd. Zonder hermetische zone zou deze beschadiging leiden tot rondzwevende asbestvezels die bij ontbreken van passende beschermingsmaatregelen kunnen worden ingeademd. Zo is bijvoorbeeld het maken van een hermetische zone noodzakelijk wanneer we asbesthoudende kalkisolatie (ongebonden asbest) verwijderen rond verwarmingsbuizen.

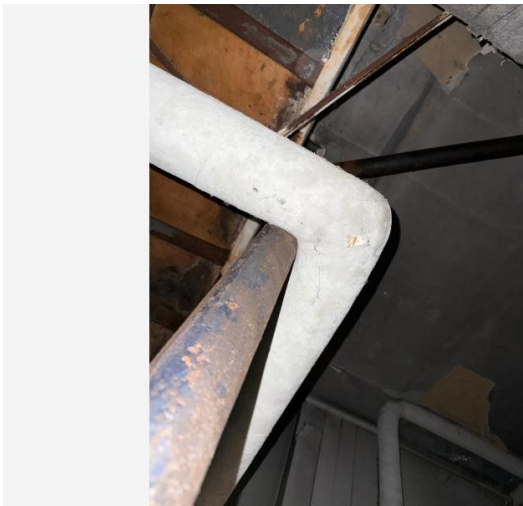
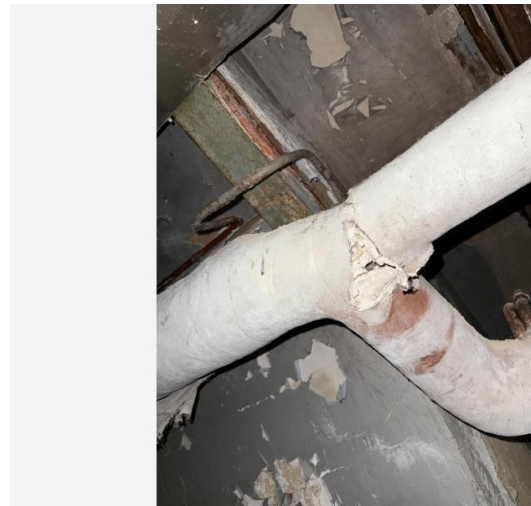
Het asbestmateriaal valt onder de mijlpaal van 2034.

**Dringend verwijderen**

- Zorg voor een veilig beheer. Vermijd het beschadigen van het asbestmateriaal. Controleer de toestand jaarlijks op wijzigingen.
- Scherm in afwachting van verwijdering het asbestmateriaal af van luchtstromingen en verstoring: bijvoorbeeld door het te verpakken, te fixeren, af te dekken, signalisatie - afbakening aan te brengen, ...
- Verwijder dit asbestmateriaal zo snel mogelijk. Volg de toestand goed op.

- Hermetische zone (erkend asbestverwijderaar)  
Hermetische zone nodig: vezels kunnen bij verwijdering vrijkomen en vorm zeer groot gevaar voor de gezondheid.

Risicovolle asbesttoepassingen mogen enkel door erkende asbestverwijderaars verwijderd worden. Zij werken volgens strikte veiligheidsprocedures: asbesthoudend gips is losgebonden en zal hierdoor gemakkelijk vezels verspreiden naar de omgeving. Om dit te voorkomen dient deze toepassing verwijderd te worden in hermetische zone.

Hermetische zone is verplicht wanneer er niet zonder beschadigingen het asbest kan worden verwijderd. Zonder hermetische zone zou deze beschadiging leiden tot rondzwevende asbestvezels die bij ontbreken van passende beschermingsmaatregelen kunnen worden ingeademd. Zo is bijvoorbeeld het maken van een hermetische zone noodzakelijk wanneer we asbesthoudende kalkisolatie (ongebonden asbest) verwijderen rond verwarmingsbuizen.
