# Asbestinventarisatetest

Marktpluin 9, 9220 Hamme

Attestnummer : 20241024-000051.000

Uitgegeven op : 24.10.2024

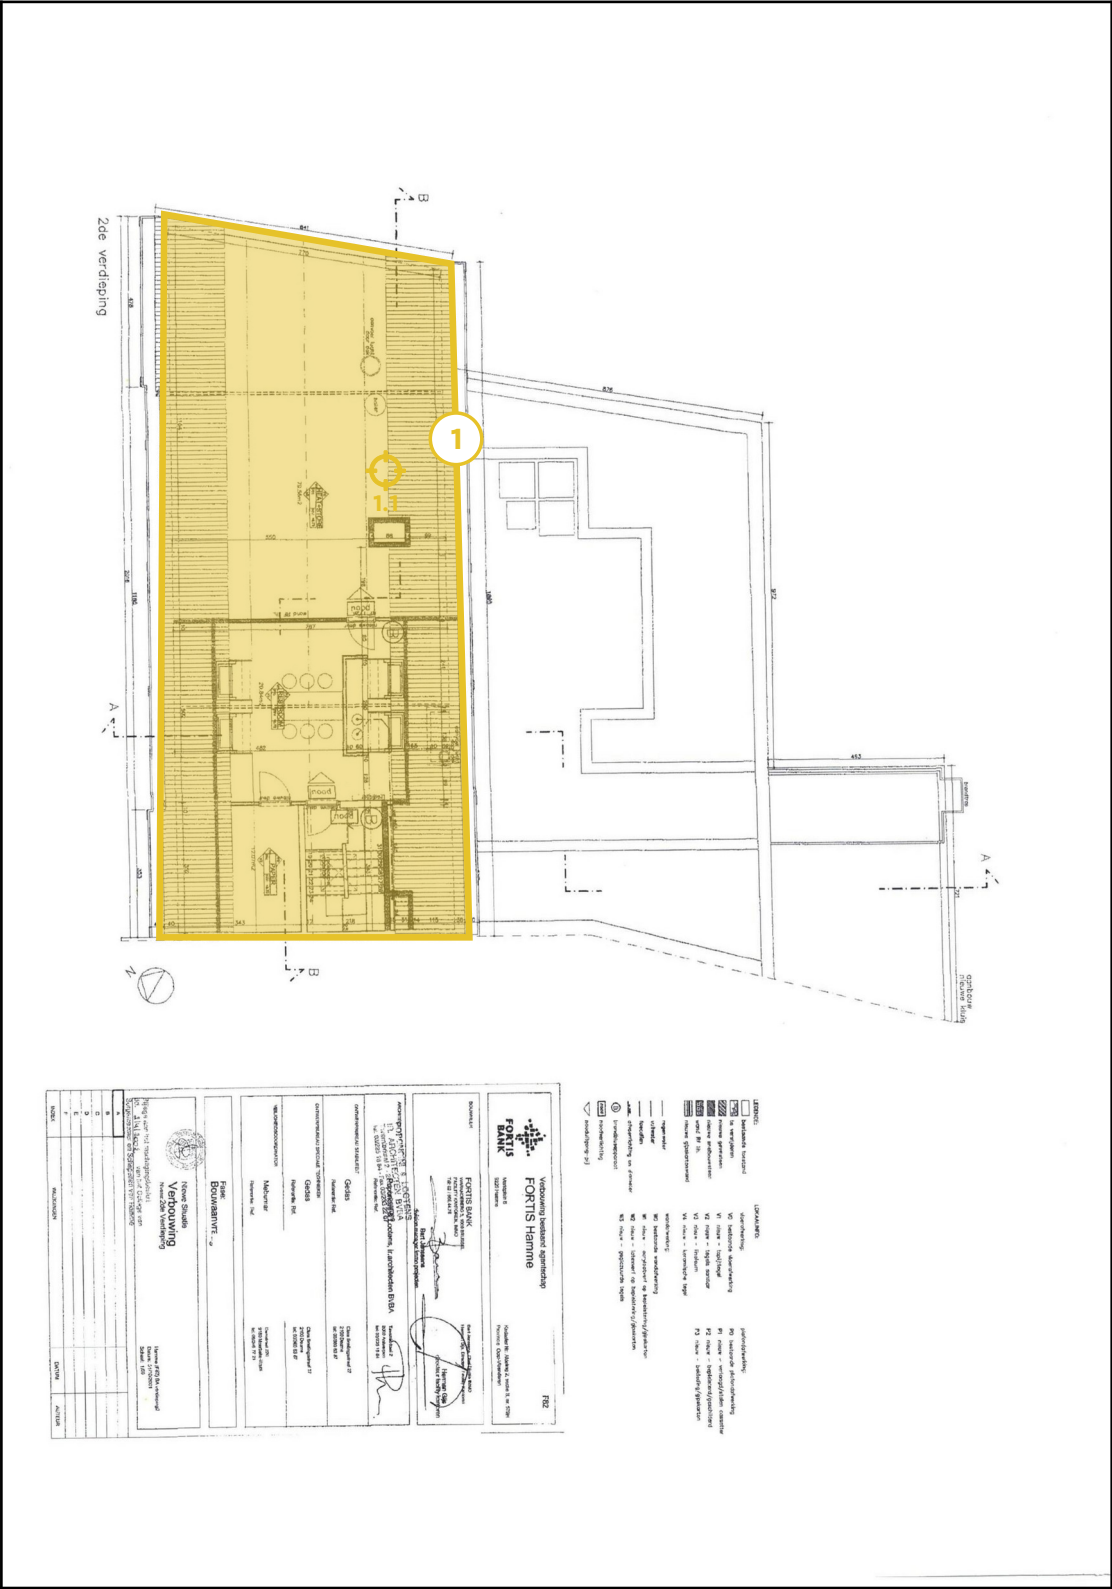
Plan 1.4: zolder

| 1. Onderdak zolder | Asbestmateriaal | Zorgvuldig beheren |

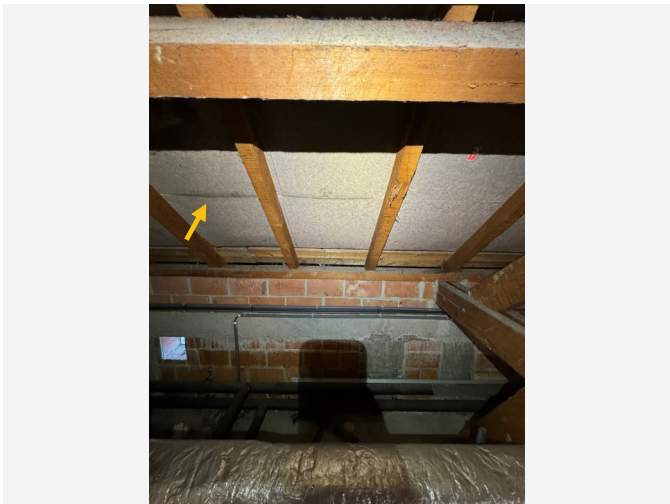
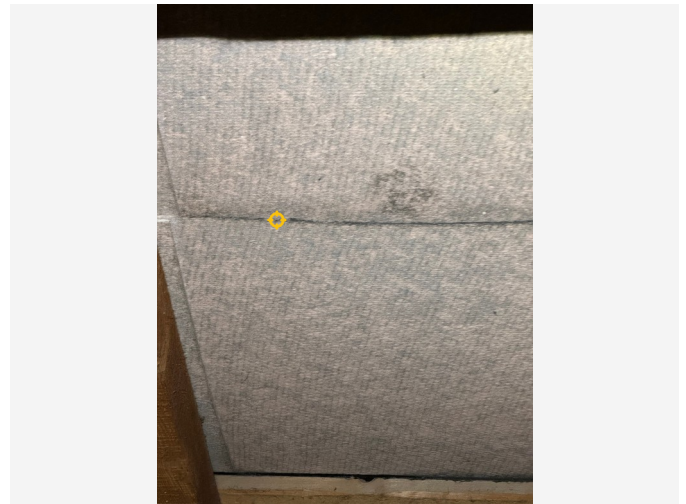
Het asbestmateriaal valt onder de mijlpaal van 2040.

Zorgvuldig beheren

| Eindbeoordeling materiaalrisico | Zeer laag materiaalrisico en/of zeer lage kans op vezelvrijgave |

| Gebondenheid | Categorie 1: hechtgebonden in oorsprong |
| Asbestsoort (vezeltype) | Alleen chrysotiel |
| Asbestconcentratie | Laag (< 50%) |
| Afschermingsgraad van het gehele materiaal | Geheel of deels (ook) vrij aan de binnenlucht |
| Toestand van het materiaal | Onbeschadigd, niet verweerd |

| # | Type | Referentie | Resultaat |
|---|---|---|---|
| 1.1 | Puntmonster | Hamme Marktpllein 9/2 | Chrysotiel |

| Beschrijving | Onderdak zolder |
| Asbestmateriaal | Plaat, paneel, tablet - Type Menuiserie |

- Zorg voor een veilig beheer en verwijder dit asbestmateriaal wanneer het bij werken eenvoudig bereikbaar wordt. Controleer de toestand jaarlijks op wijzigingen.

- Eenvoudige handelingen: mag via doe-het-zelf of door werknemer(s) met opleidingsattest eenvoudige handelingen  
Vermits de menuiserie te platen gemakkelijk kunnen breken bij verwijdering, dienen deze verwijderd te worden door werknemers met opleidingsattest. Draag hierbij steeds de juiste beschermingsmiddelen en gebruik eventueel een fixatiemiddel.

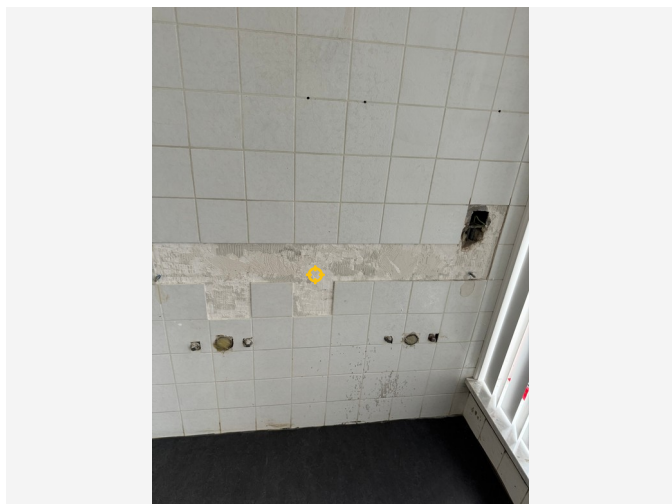
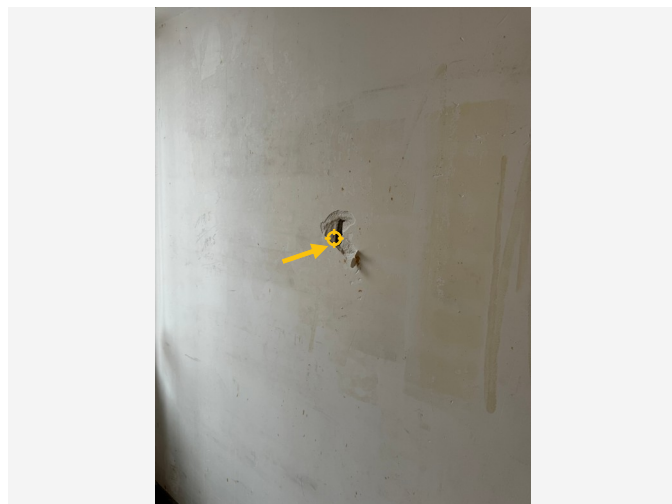
## Fiche 2: Pleisterwerk muren

Geen asbest

| # | Type | Referentie | Resultaat |
|---|---|---|---|
| 2.1 | Mengmonster | Hamme Marktplaats 9/3 | Geen asbest |

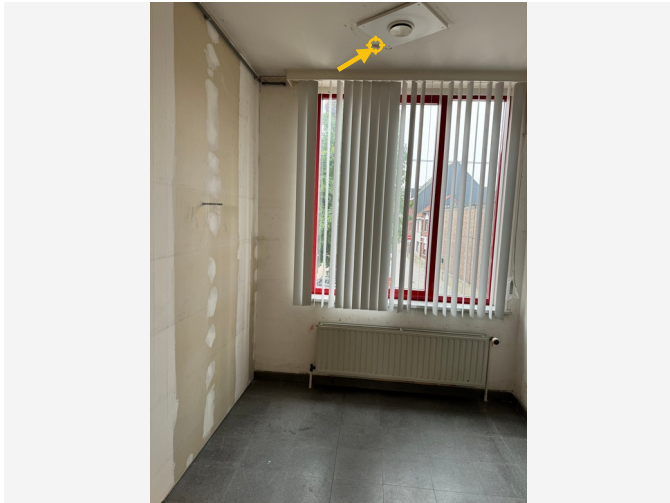
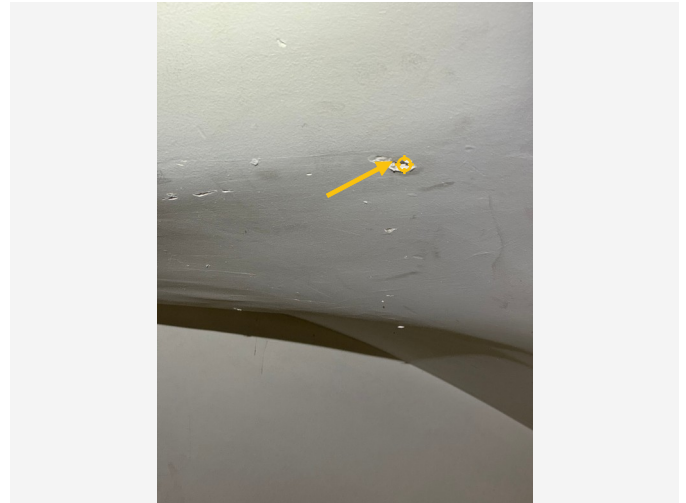
## Fiche 3: Pleisterwerk plafonds

Geen asbest

| # | Type | Referentie | Resultaat |
|---|---|---|---|
| 3.1 | Mengmonster | Hamme Marktplaats 9/1 | Geen asbest |

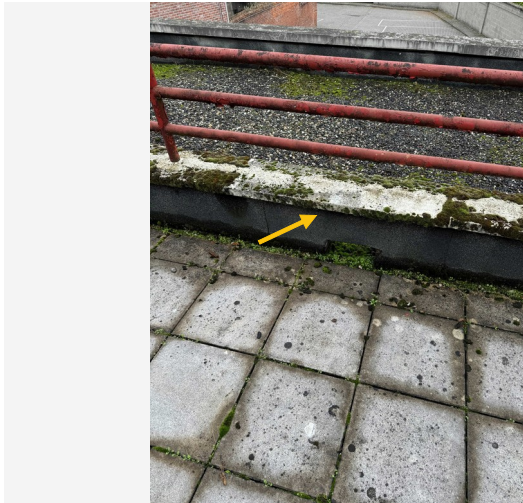
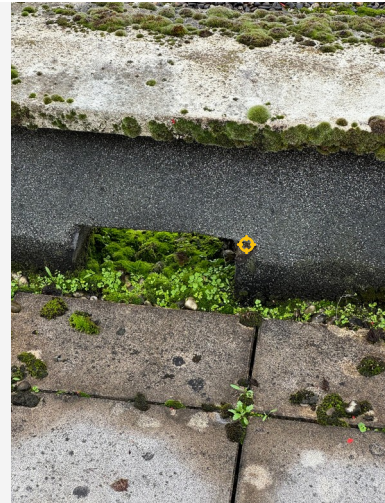
## Fiche 4: Roofing dakterras

Geen asbest

| # | Type | Referentie | Resultaat |
|---|---|---|---|
| 4.1 | Puntmonster | Hamme Marktplaats 9/4 | Geen asbest |
