# Asbestinventarisatetest

August Detréstraat 85, 1600 Sint-Pieters-Leeuw

Attestnummer : **20240627-000344.000**

**Niet-asbestveilig**

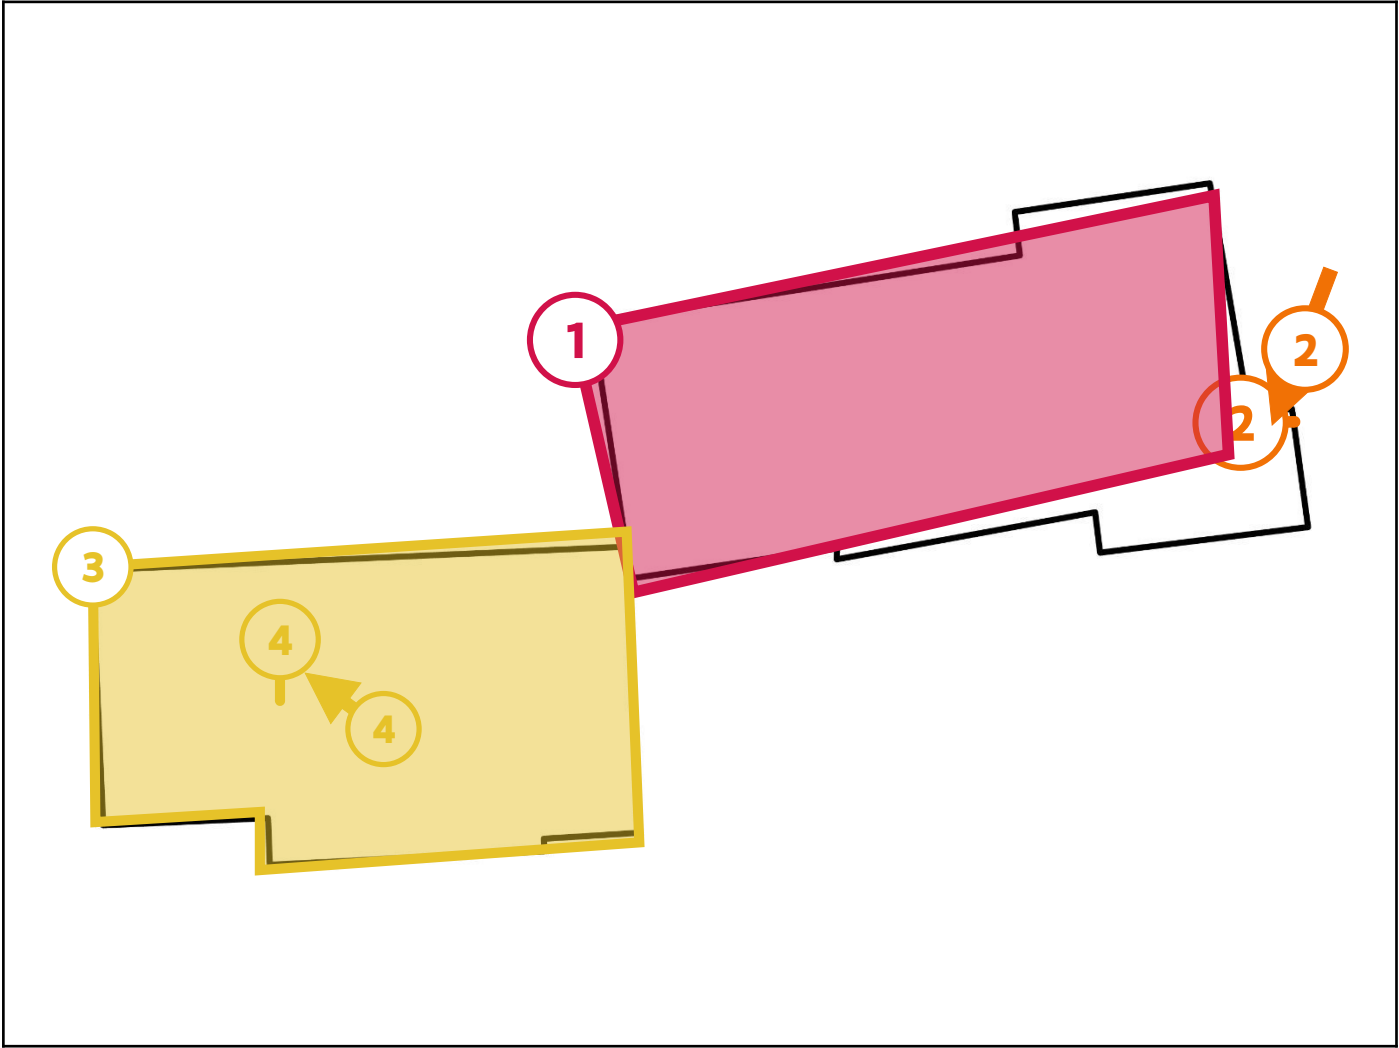
# Plan 1.1: Hoofdgebouw plan

| Beschrijving | Type | Actie |
|---|---|---|
| 1. Golfplaten | Asbestmateriaal | Dringend verwijderen |
| 2. Golfplaten wand | Asbestmateriaal | Verwijderen |
| 3. Menuiserie onderdak | Asbestmateriaal | Zorgvuldig beheren |
| 4. Bakerliet schakelaar | Asbestmateriaal | Zorgvuldig beheren |

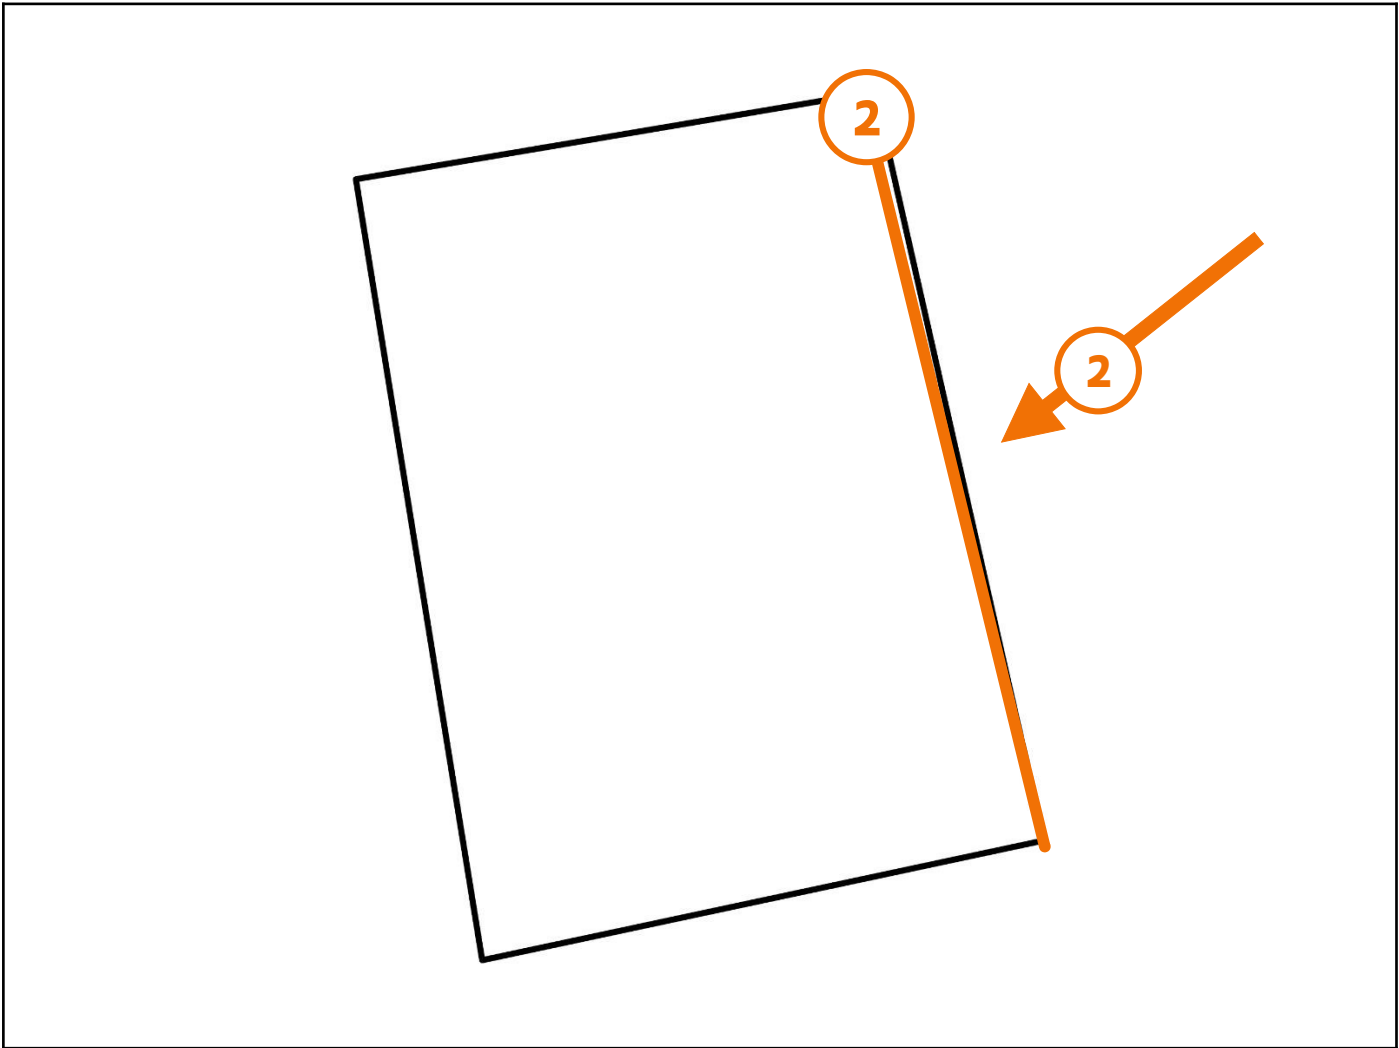
### Plan 3.1: Constructie plan

| Beschrijving | Type | Actie |
|---|---|---|
| 2. Golfplaten wand | Asbestmateriaal | Verwijderen |

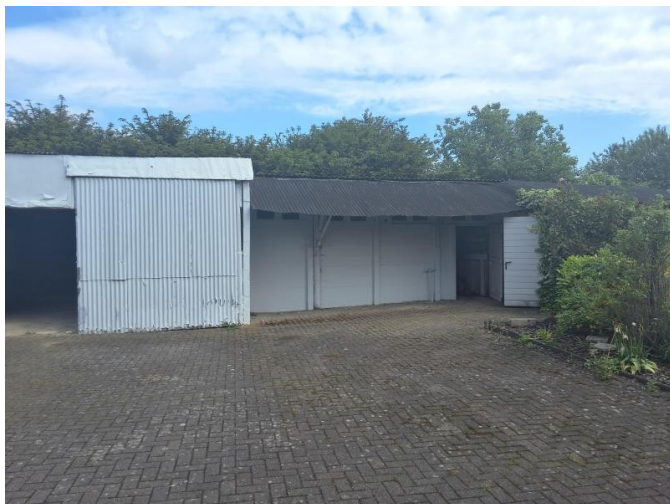
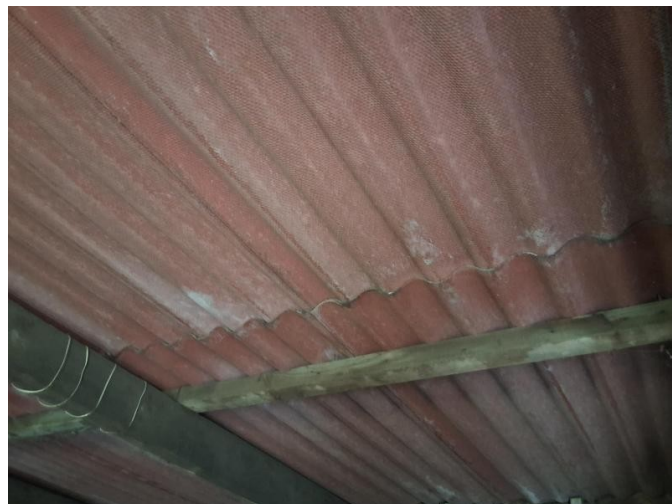
**Dringend verwijderen**

| Eindbeoordeling materiaalrisico | Hoog materiaalrisico en/of hoge kans op vezelvrijgave |

| Asbestsoort (vezeltype) | Crocidoliet aanwezig |
| Toestand van het materiaal | Matig beschadigd, matig verweerd |

| Beschrijving | Golfplaten |

- Verwijder dit asbestmateriaal zo snel mogelijk. Volg de toestand goed op.
- Hemelwater dat afspoelt van asbestcement daken of gevels kan asbestdeeltjes bevatten. Gebruik het enkel voor gesloten circuits (bv. spoelen toiletten). Reinig na het vervangen van het dak of de gevel de dakgoten en regenwaterput of -ton om asbesthoudend sediment of slib te verwijderen

- Eenvoudige handelingen: enkel door erkend asbestverwijderaar  
Golfplaten waar mos of andere begroeiing op voorkomt, hebben hun sterkte verloren. Laat deze dan ook verwijderen door een erkend asbestverwijderaar.

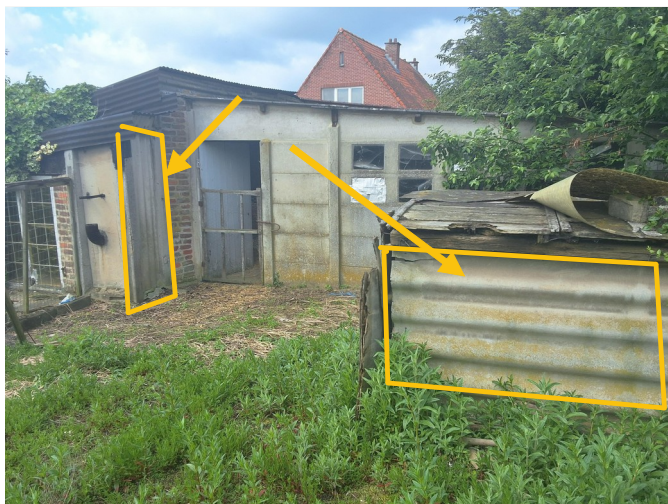
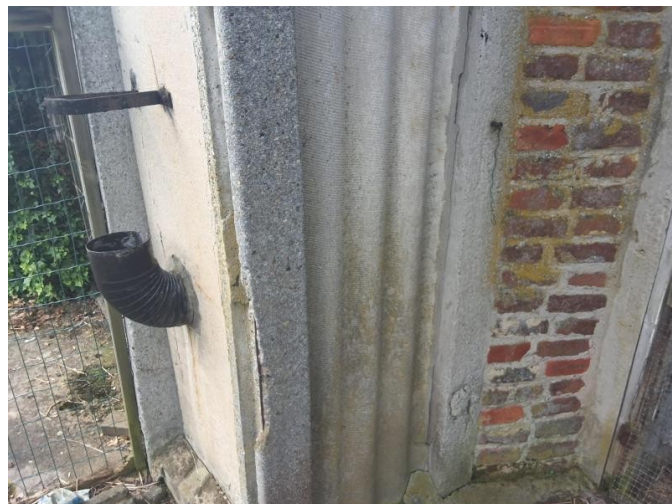
Verwijderen

| Eindbeoordeling materiaalisico | Laag materiaalisico en/of verlaagde kans op vezelvrijgave |

| Asbestsoort (vezeltype) | Crocidoliet aanwezig |
| Toestand van het materiaal | Licht beschadigd, licht verweerd. Intact materiaal type Pical – asbestboard of categorie III 'gebondenheid' |

| Beschrijving | Golfplaten wand |

- Verwijder dit asbestmateriaal zo snel mogelijk. Volg de toestand goed op.
- Hemelwater dat afspoelt van asbestcement daken of gevels kan asbestdeeltjes bevatten. Gebruik het enkel voor gesloten circuits (bv. spoelen toiletten). Reinig na het vervangen van het dak of de gevel de dakgoten en regenwaterput of -ton om asbesthoudend sediment of slib te verwijderen

- Eenvoudige handelingen: mag via doe-het-zelf of door werknemer(s) met opleidingsattest eenvoudige handelingen  
Verwijder samen met de andere golfplaten. Deze zijn in redelijke staat en mag je eventueel zelf verwijderen.

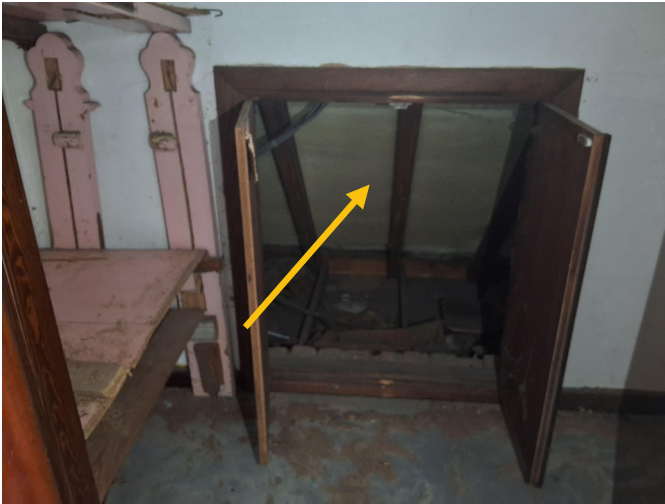
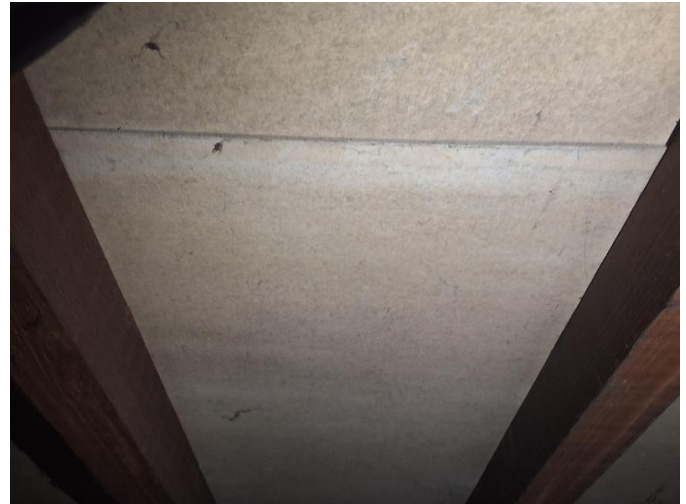
Zorgvuldig beheren

| Eindbeoordeling materiaalrisico | Laag materiaalrisico en/of verlaagde kans op vezelvrijgave |

| Toestand van het materiaal | Onbeschadigd, niet verweerd |

| Beschrijving | Menuiserite onderdak |

- Zorg voor een veilig beheer en verwijder dit asbestmateriaal wanneer het bij werken eenvoudig bereikbaar wordt. Controleer de toestand jaarlijks op wijzigingen.

- Eenvoudige handelingen: mag via doe-het-zelf of door werknemer(s) met opleidingsattest eenvoudige handelingen  
Enkel te verwijderen bij een grondige renovatie, wanneer het dak "eenvoudig bereikbaar" wordt (lees: plaatsen nieuw dak). Tot dan zorgvuldig beheren. Niet in boren, slijpen, schijven.

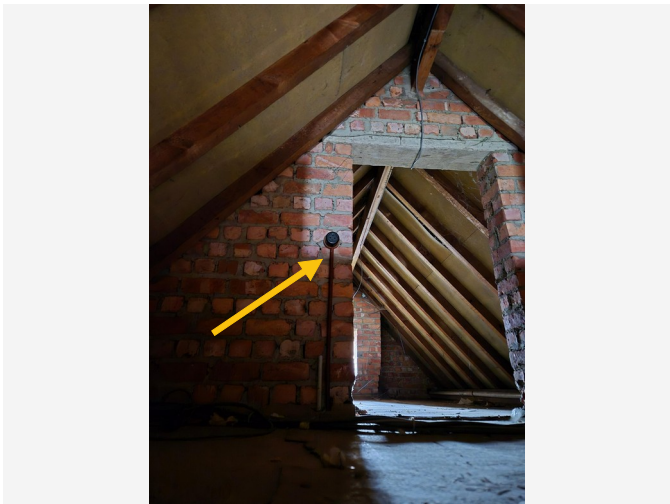
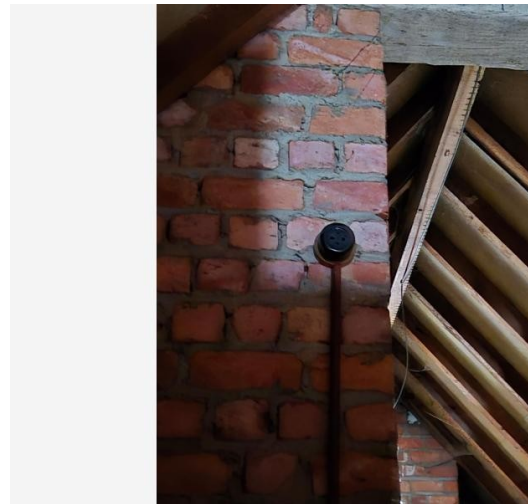
Zorgvuldig beheren

| Eindbeoordeling materiaalrisico | Laag materiaalrisico en/of verlaagde kans op vezelvrijgave |

| Toestand van het materiaal | Onbeschadigd, niet verweerd |

| Beschrijving | Bakerliet schakelaar |

- Zorg voor een veilig beheer. Vermijd het beschadigen van het asbestmateriaal. Controleer de toestand jaarlijks op wijzigingen.

- Eenvoudige handelingen: mag via doe-het-zelf of door werknemer(s) met opleidingsattest eenvoudige handelingen  
Kan je zelf verwijderen zonder risico op asbestvrijgave

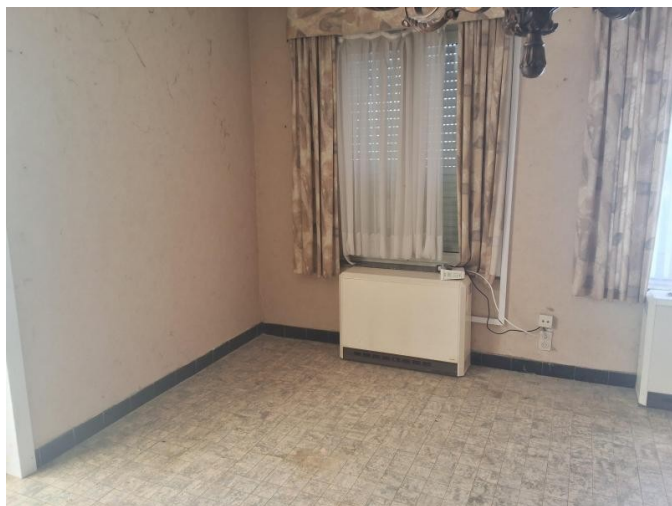
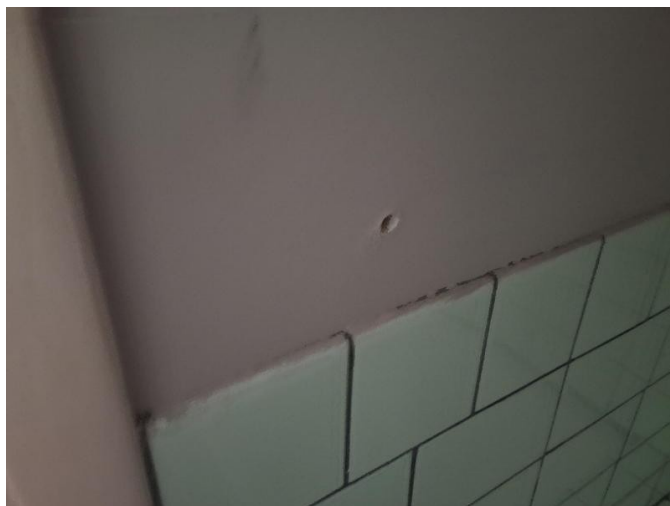
## Fiche 5: Pleisterwerk muur

Geen asbest

| # | Type | Referentie | Resultaat |
|---|---|---|---|
| 5.1 | Mengmonster | Mm1 | Geen asbest |
