# Asbestinventarisatetest

Testeltsesteenweg 22, 3271 Scherpenheuvel-Zichem

Attestnummer : 20250110-000149.000

**Niet-asbestveilig**

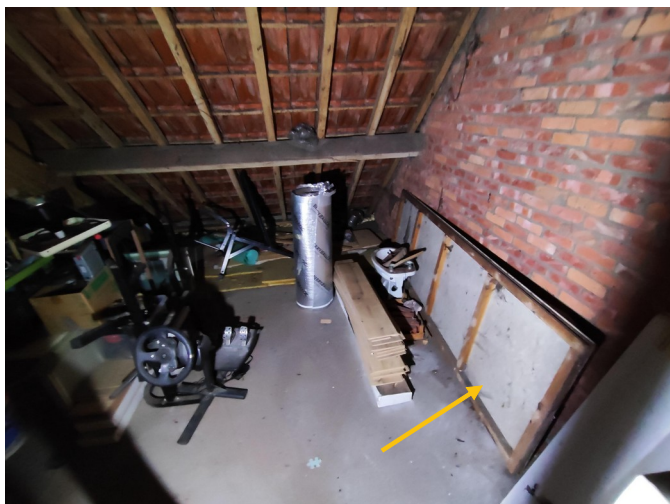
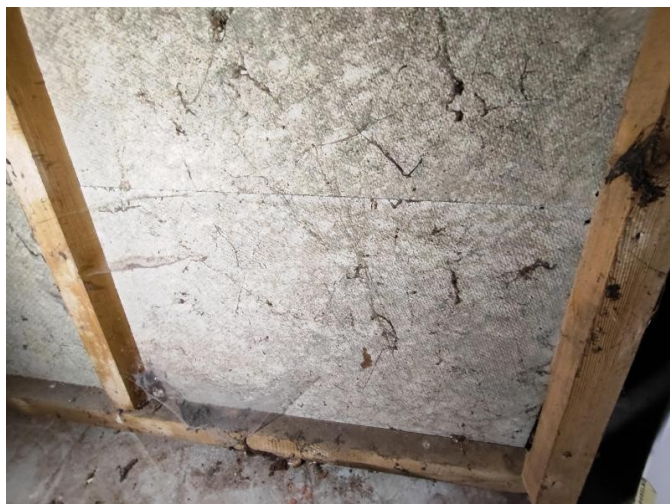
Het asbestmateriaal valt onder de mijlpaal van 2040.

**Dringend verwijderen**

| Beschrijving | Asbestcement afvalplaten op zolder |
| Type afvalstof | Betreft stock-voorraad of gedemonteerde asbestmaterialen |

- Verwijder het asbestafval.

- Eenvoudige handelingen: mag via doe-het-zelf of door werknemer(s) met opleidingsattest eenvoudige handelingen  
Bij de gemeente of het plaatselijk containerpark kan je afsluitzakken opvragen om het afval dubbel te verpakken en het af te voeren als hechtgebonden materiaal naar het containerpark. Bescherm jezelf voldoende met de nodige PBM's  
Standaard dragen van de nodige  
wegwerp beschermingsmiddelen FFP 3 masker , handschoenen en tyvec CAT III type 5-6

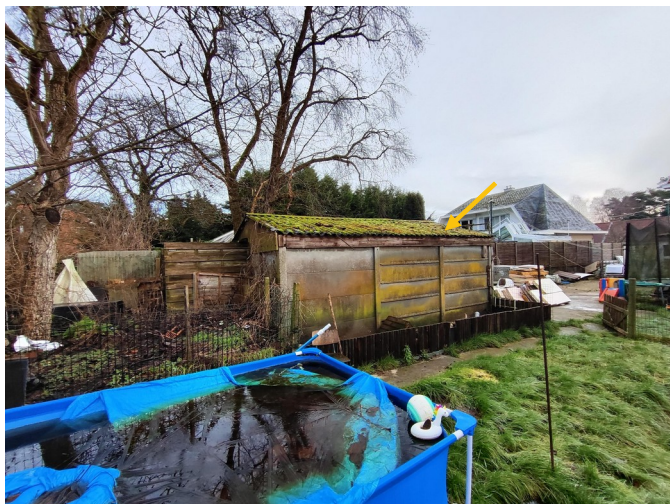
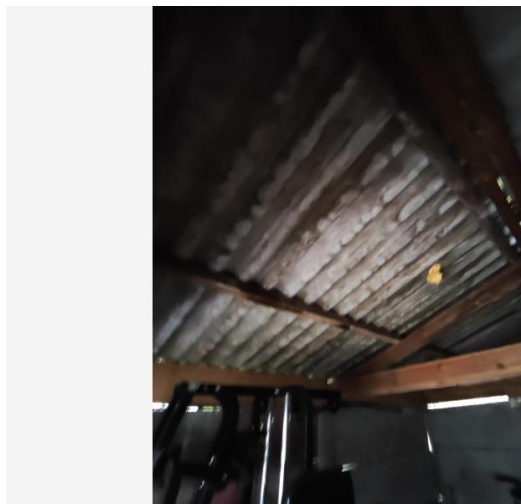
Het asbestmateriaal valt onder de mijlpaal van 2034.

**Dringend verwijderen**

| Eindbeoordeling materiaalarisico | Hoog materiaalarisico en/of hoge kans op vezelvrijgave |
| Opmerking | mosgroei is matig beschadigd |

| Toestand van het materiaal | Matig beschadigd, matig verweerd |

| Beschrijving | Golfplaten (visueel vastgesteld) |

- Verwijder dit asbestmateriaal zo snel mogelijk. Volg de toestand goed op.
- Hemelwater dat afspoelt van asbestcement daken of gevels kan asbestdeeltjes bevatten. Gebruik het enkel voor gesloten circuits (bv. spoelen toiletten). Reinig na het vervangen van het dak of de gevel de dakgoten en regenwaterput of -ton om asbesthoudend sediment of slib te verwijderen
- Voer bijkomende staalname(s) uit.

- Eenvoudige handelingen: mag via doe-het-zelf of door werknemer(s) met opleidingsattest eenvoudige handelingen  
EH via doe-het zelf

Indien mogelijk de ondervloer afdekken , golfplaten voorzichtig verwijderen, extra fixeren, niet breken , niet gooien, onmiddellijk verpakken of voorzichtig in container met asbest bag plaatsen. Voldoende benevelen/bevochtigen tijdens de duur van de werken. Indien golfplaten in slechte staat zijn en kans bestaat

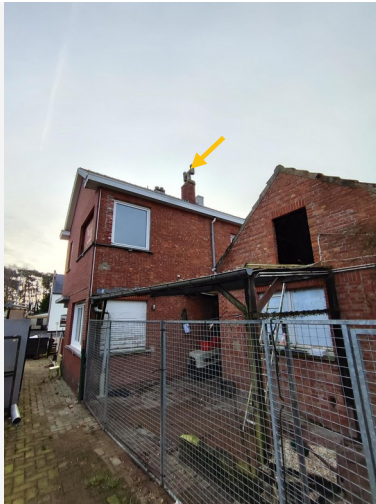
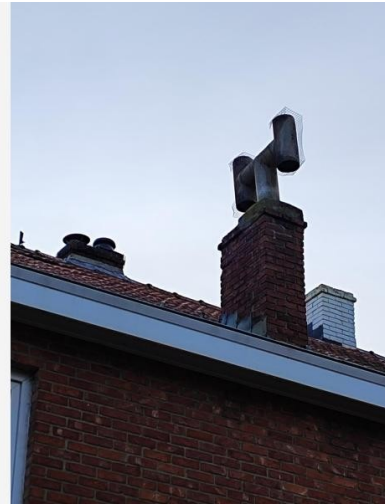
Het asbestmateriaal valt onder de mijlpaal van 2034.

Verwijderen

| Eindbeoordeling materiaalrisico | Verhoogd materiaalrisico en/of verhoogde kans op vezelvrijgave |

| Toestand van het materiaal | Matig beschadigd, matig verweerd |

| Beschrijving | Schouwhoed (visueel vastgesteld) |

- Zorg voor een veilig beheer. Vermijd het beschadigen van het asbestmateriaal. Controleer de toestand jaarlijks op wijzigingen.
- Verwijder dit asbestmateriaal zo snel mogelijk. Volg de toestand goed op.

De schouwhoed kan voorzichtig losgebeiteld worden , extra bevochtigen om stof te voorkomen

Bij de gemeente/containerpark afsluitzakken halen om dubbel in te pakken en af te voeren naar het containerpark als hechtgebonden asbestafval.

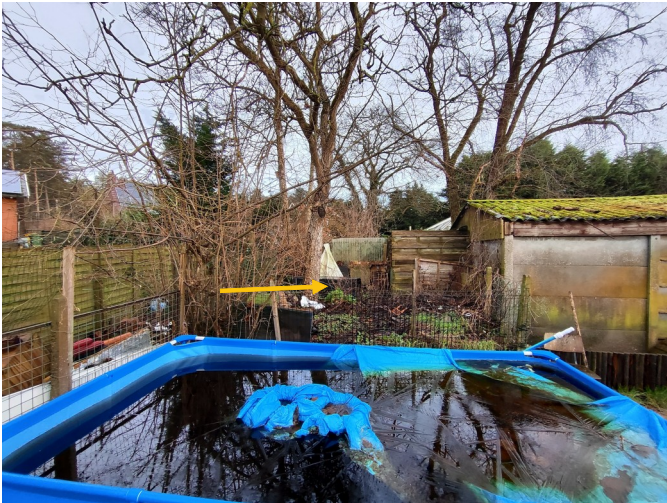
Situeringfoto

**Reden:** Er is geen volledige risicobeoordeling mogelijk

**Uitleg van de asbestdeskundige:** Overwoekerende vegetatie en materiaal in opslag achter de garage, alsook dat er een draad gespannen is.

Hierdoor is de achterkant van de garage niet bereikbaar.

Na snoei en opruimwerken opnieuw controleren.

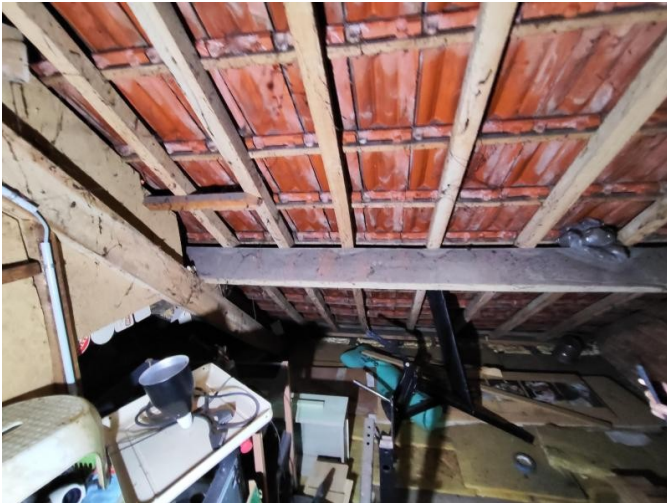
Het onderdak van het hoofddak van de woning kon gecontroleerd worden op de zolder, rechtstreeks zicht op de dakpannen.

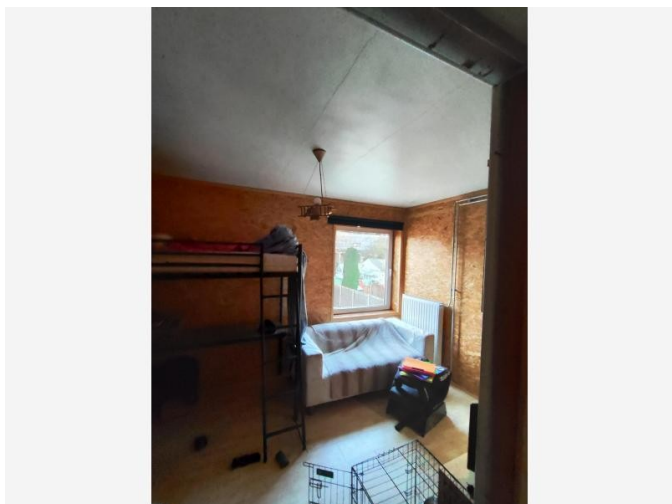
Het is niet gekend of er pleisterwerk aanwezig is achter de valse wanden, te controleren bij werken. Bij renovatiewerken in het oog te houden of er geen asbestverdachte lagen aanwezig zijn.

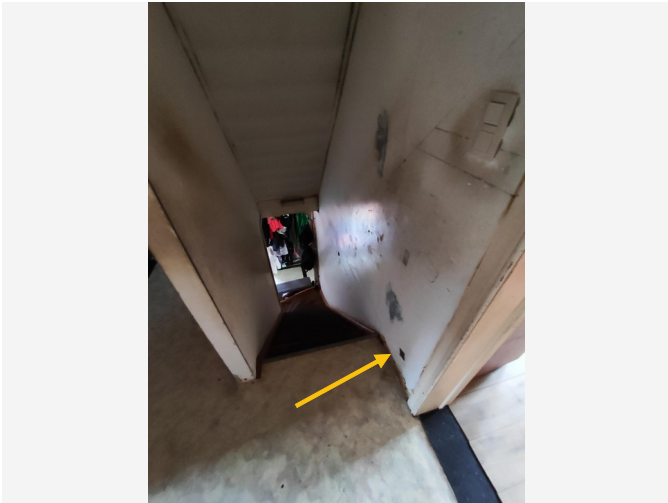
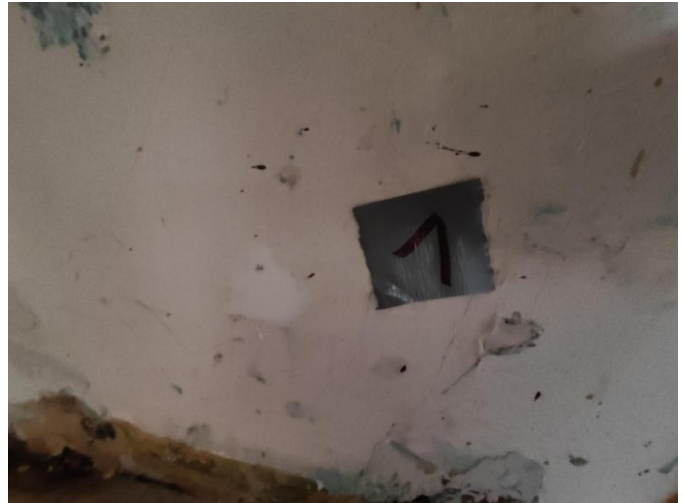
## Fiche 9: Pleisterwerk muur

Geen asbest

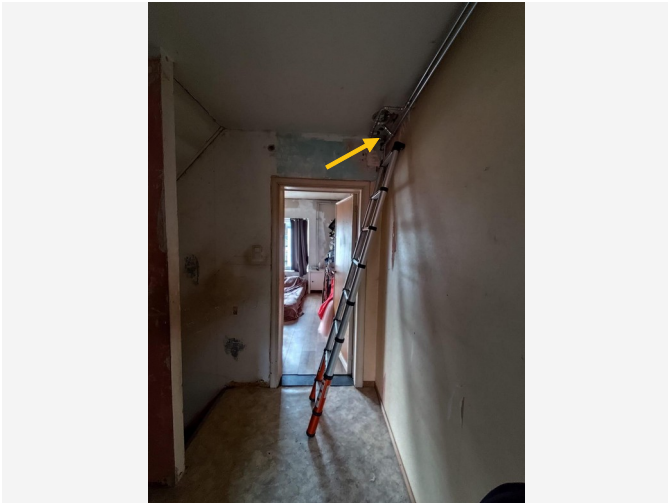
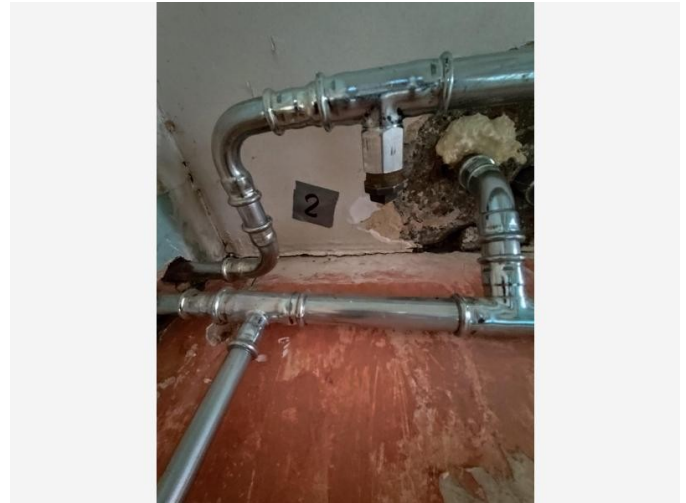
## Fiche 10: Pleisterwerk plafond

Geen asbest

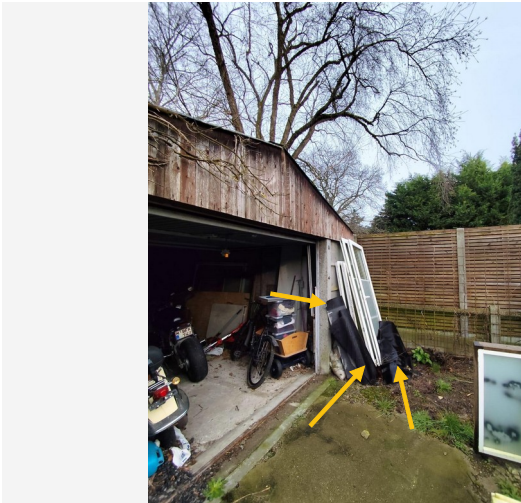
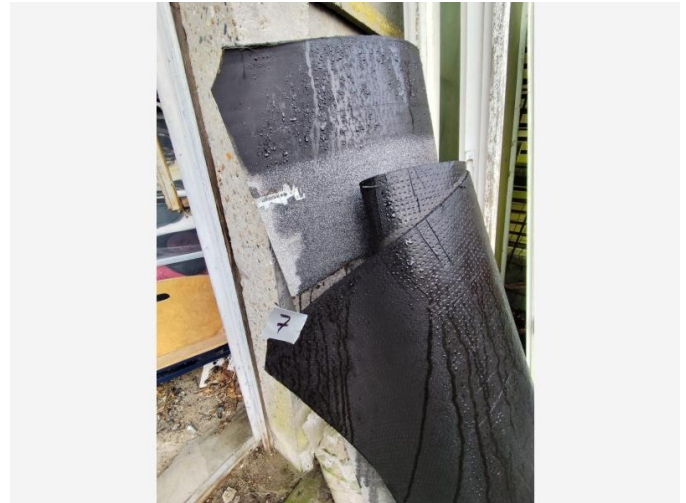
## Fiche 11: Losse rollen roofing

Geen asbest

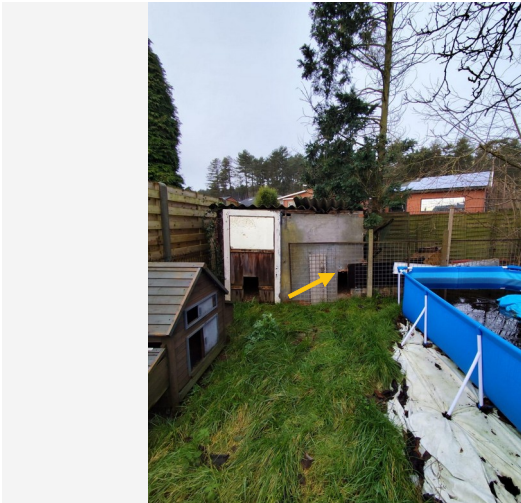
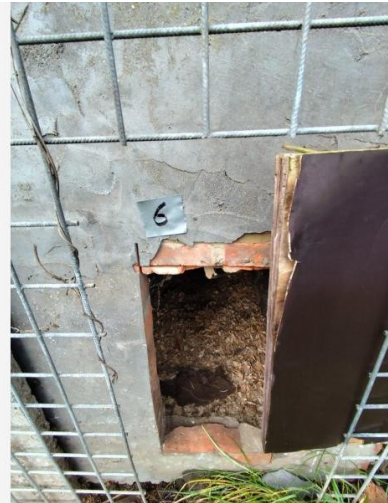
## Fiche 12: Muurcementering kippenhok

Geen asbest

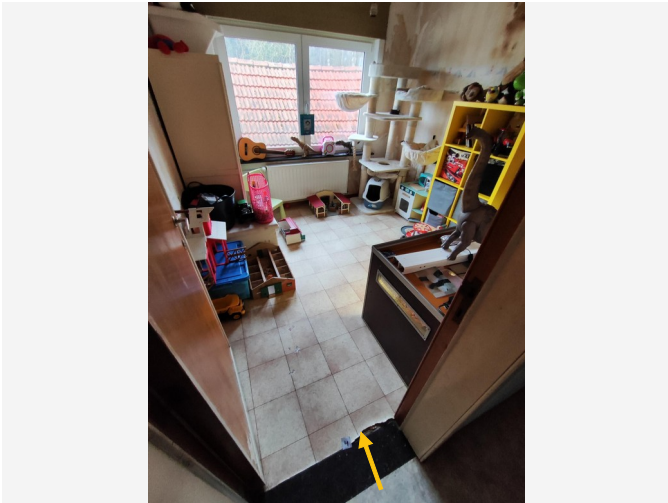
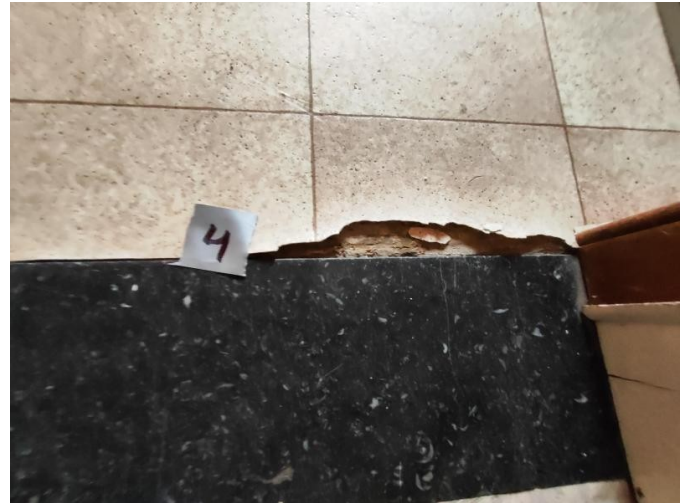
## Fiche 13: Vinylvloer met kartonlaag

Geen asbest

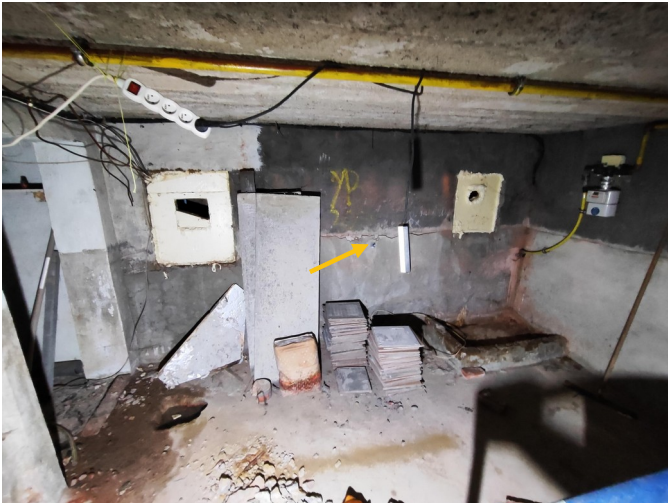
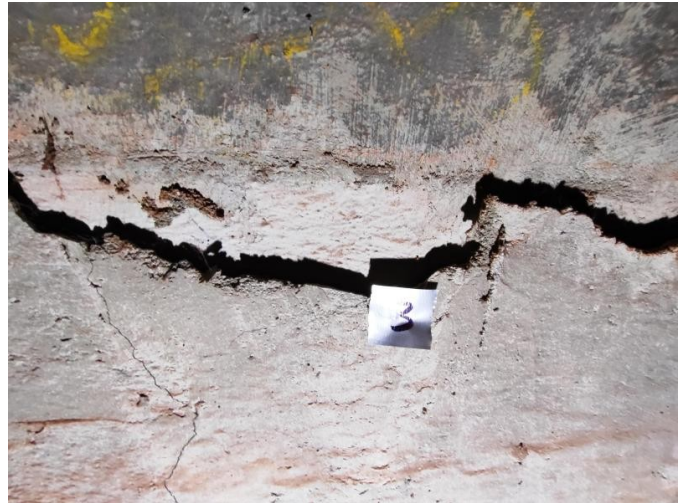
## Fiche 14: Muurcementering kelder

Geen asbest
