# Asbestinventarisatetest

Brugmanstraat 8, 2550 Kontich

Attestnummer : 20250408-000050.000

**Niet-asbestveilig**

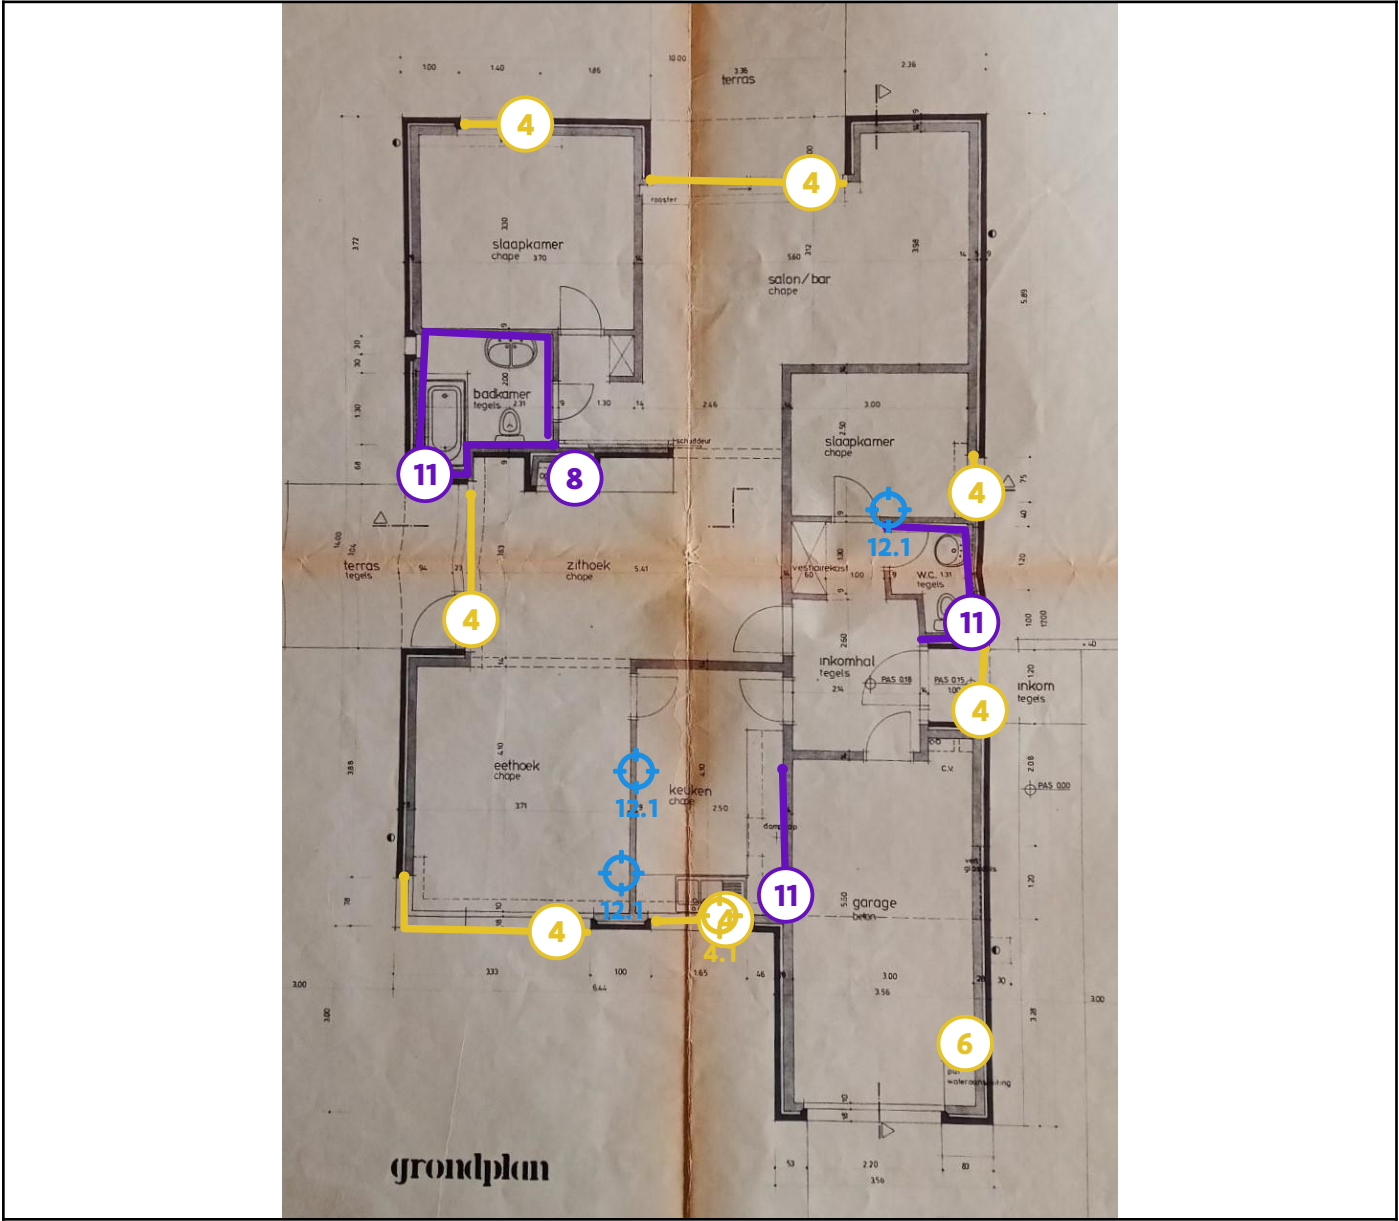
# Plan 1.3: Hoofdgebouw plan - gelijkvloers

| Beschrijving | Type | Actie |
|---|---|---|
| 4. Kitramen (tussen glas en profiel) | Asbestmateriaal | Zorgvuldig beheren |
| 6. Bakeliet tellerkast | Asbestmateriaal | Zorgvuldig beheren |

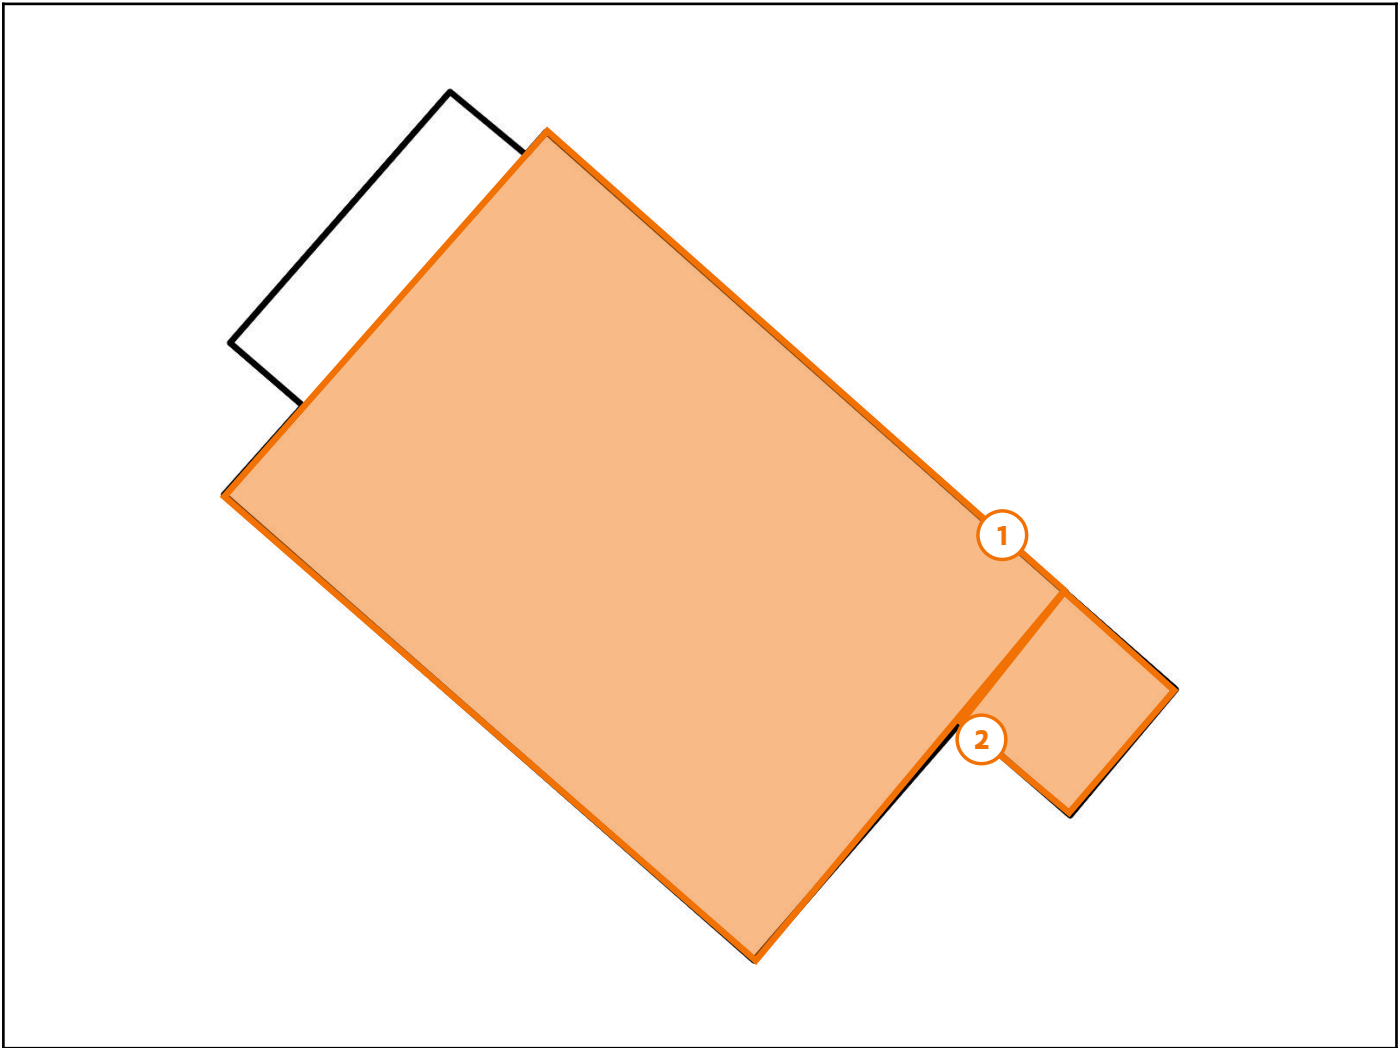
# Plan 1.4: Hoofdgebouw plan - dak

| Beschrijving | Type | Actie |
|---|---|---|
| 1. Dak uit Asbestverdachte leien | Asbestmateriaal | Verwijderen |
| 2. Roofing plat dak | Asbestmateriaal | Verwijderen |

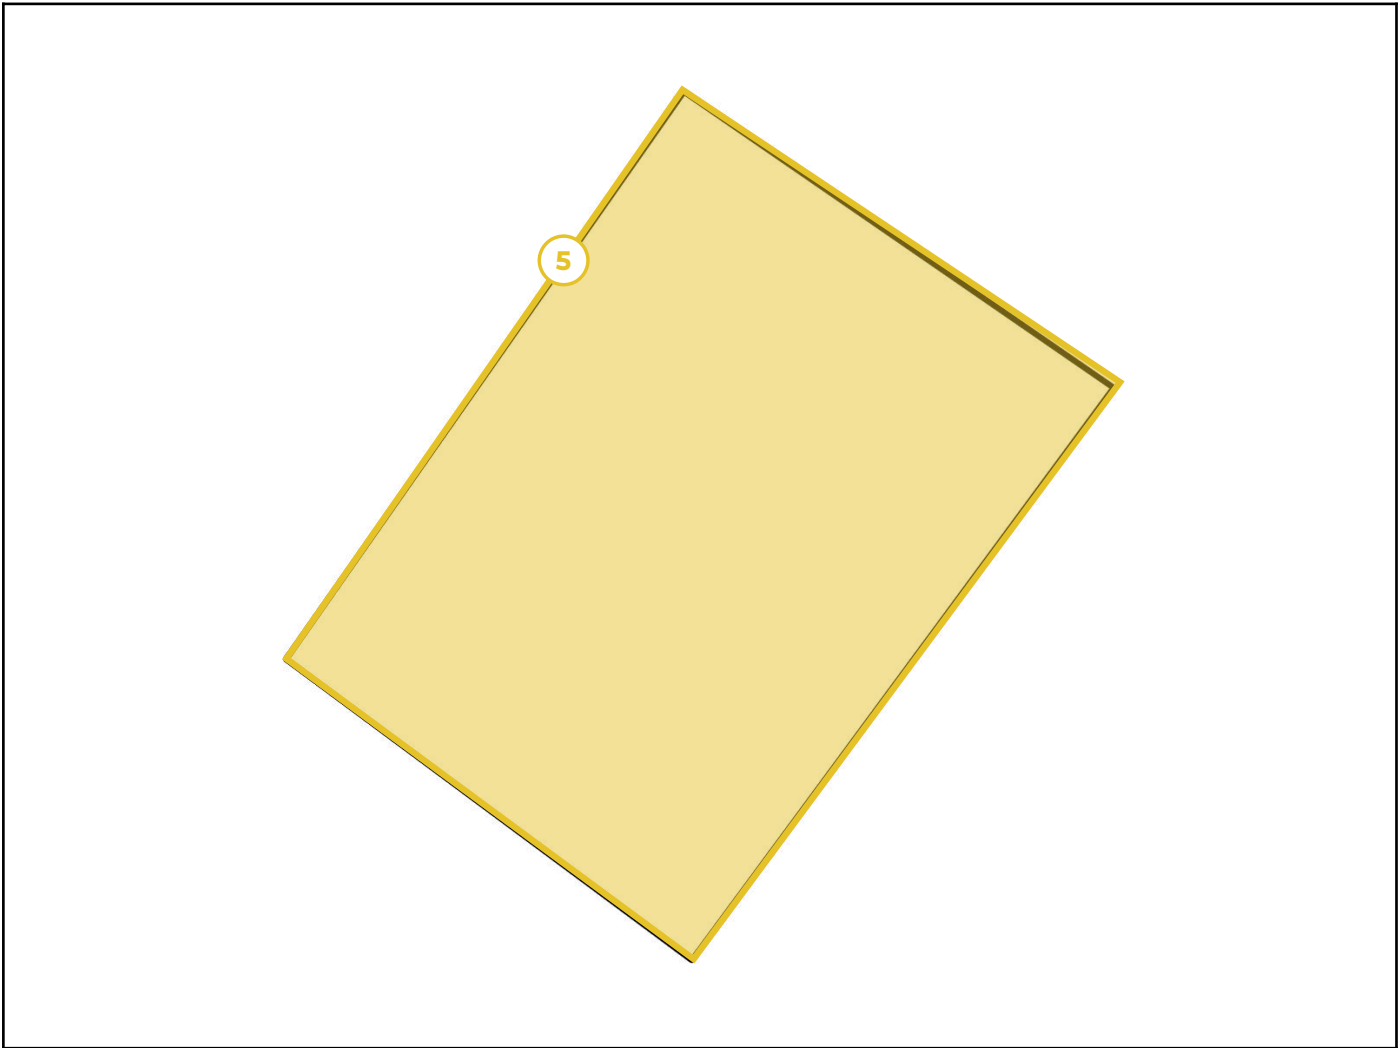
## Plan 2.1: Tuinhuis plan

| Beschrijving | Type | Actie |
|---|---|---|
| 5. Golfplaten tuinhuis | Asbestmateriaal | Zorgvuldig beheren |

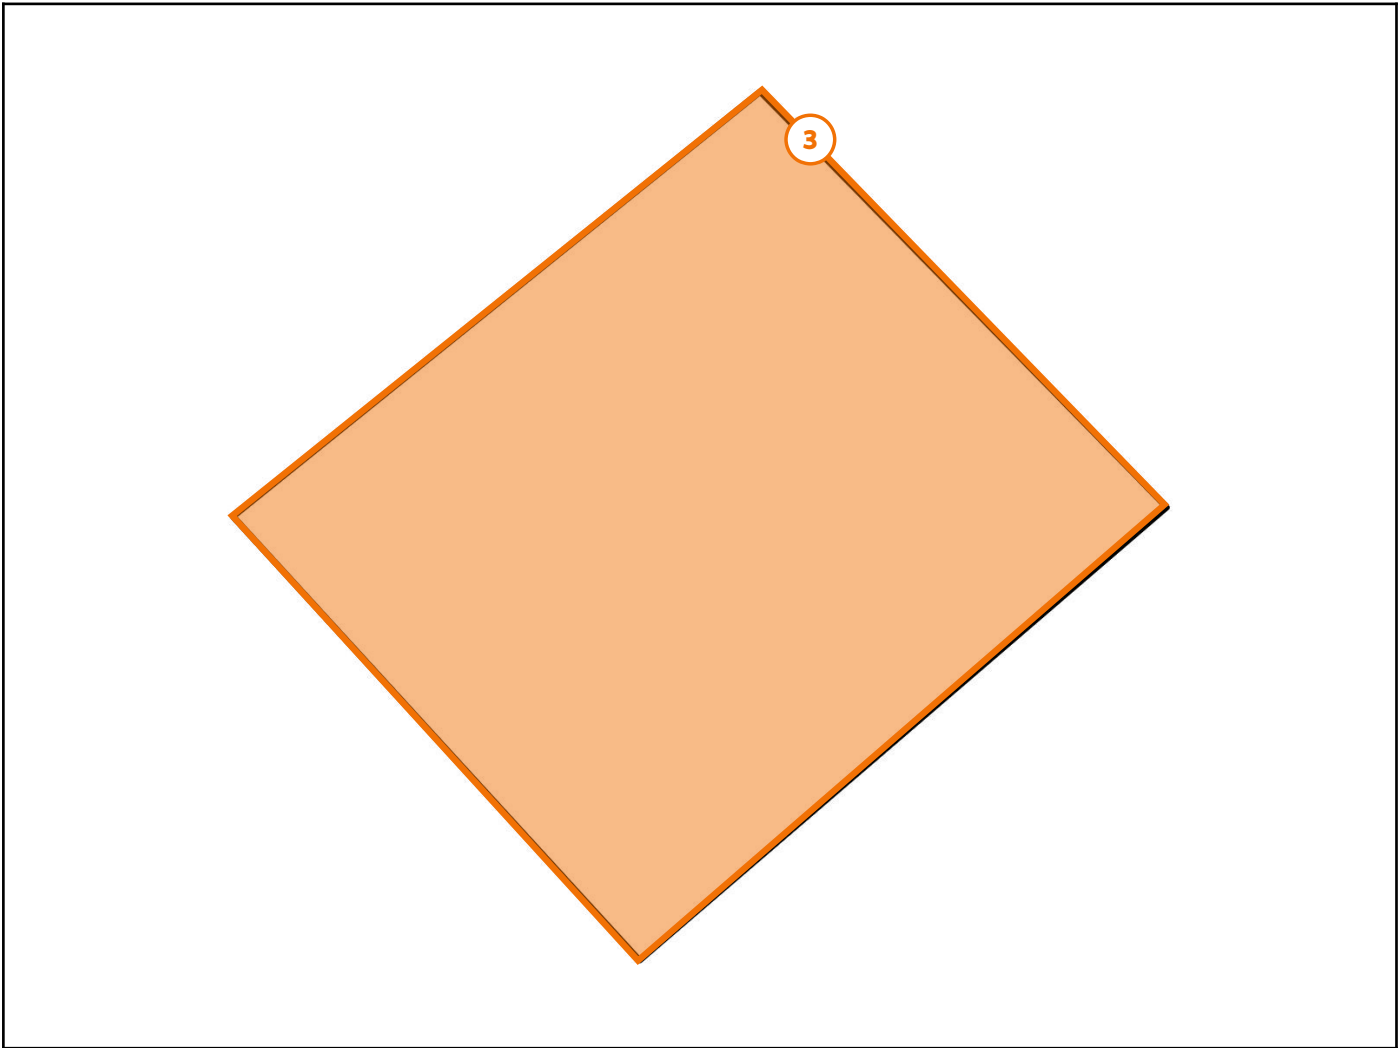
### Plan 3.1: Tuinhuis plan

| Beschrijving | Type | Actie |
|---|---|---|
| 3. Golfplaten tuinhuis | Asbestmateriaal | Verwijderen |

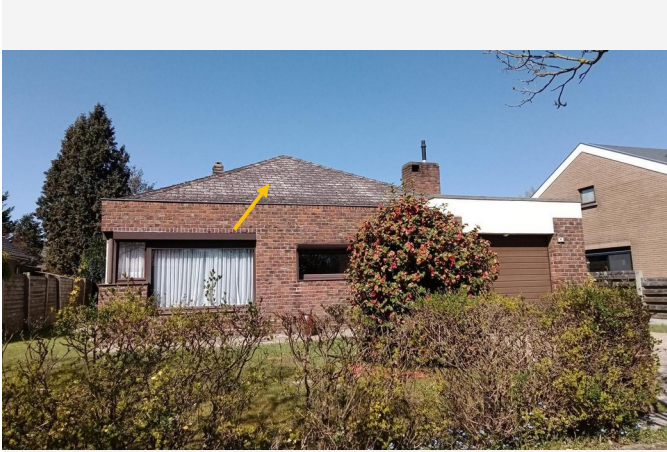
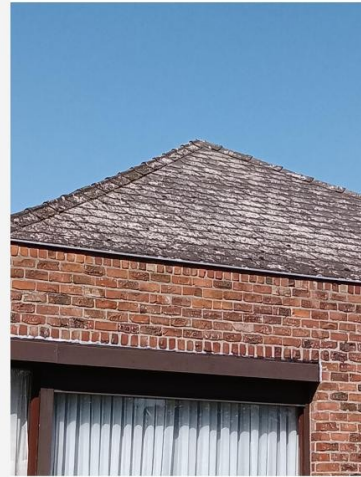
Het asbestmateriaal valt onder de mijlpaal van 2034.

| Eindbeoordeling materiaalrisico | Verhoogd materiaalrisico en/of verhoogde kans op vezelvrijgave |

| Asbestsoort (vezeltype) | Crocidoliet aanwezig |
| Toestand van het materiaal | Matig beschadigd, matig verweerd |

| Beschrijving | Dak uit Asbestverdachte leien |
| Opmerking | Op basis van onze expertise als deskundigen hebben we deze leien als asbesthoudend geclassificeerd, zonder staalname. De opgegeven volumes zijn slechts schattingen en mogen niet worden gebruikt als maatstaf voor heffingen. |

Verwijderen

- Zorg voor een veilig beheer. Vermijd het beschadigen van het asbestmateriaal. Controleer de toestand jaarlijks op wijzigingen.
- Hemelwater dat afspoelt van asbestcement daken of gevels kan asbestdeeltjes bevatten. Gebruik het enkel voor gesloten circuits (bv. spoelen toiletten). Reinig na het vervangen van het dak of de gevel de dakgoten en regenwaterput of -ton om asbesthoudend sediment of slib te verwijderen
- Voer bijkomende staalname(s) uit.

- Eenvoudige handelingen: mag via doe-het-zelf of door werknemer(s) met opleidingsattest eenvoudige handelingen  
Raadpleeg de actuele wetgeving op de website van OVAM. Onder strikte voorwaarden is het eventueel toegestaan om deze toepassing zelf te verwijderen.
- Eenvoudige handelingen: enkel door erkend asbestverwijderaar  
Gezien de staat van de leien, die redelijk verweerd zijn, en hoewel deze eventueel door eenvoudige handelingen verwijderd kunnen worden, adviseer ik als deskundige om de verwijdering te laten uitvoeren

door een erkende asbestverwijderaar. Dit garandeert de veiligheid van zowel de bewoners als de burens.

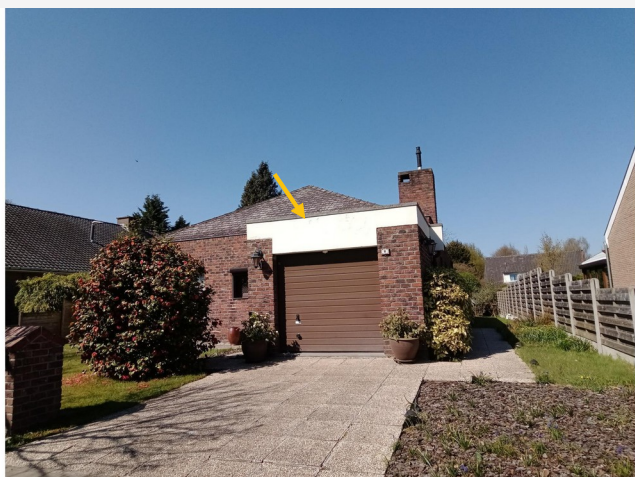
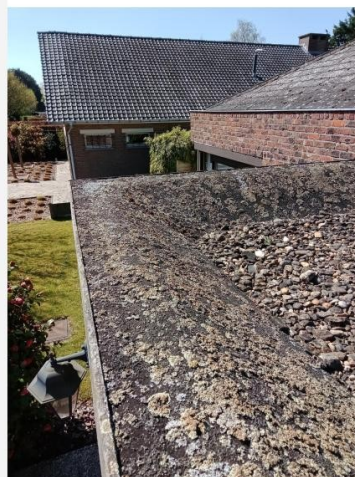
Het asbestmateriaal valt onder de mijlpaal van 2040.

| Eindbeoordeling materiaalrisico | Verhoogd materiaalrisico en/of verhoogde kans op vezelvrijgave |

| Asbestsoort (vezeltype) | Alleen chrysotiel |
| Toestand van het materiaal | Matig beschadigd, matig verweerd |

| Beschrijving | Roofing plat dak |
| Opmerking | Deze oppervlakte, volumes en gewichten zijn niet gemeten, maar geschat op basis van een benadering van de aanwezige roofing (de opgegeven hoeveelheden mogen niet gebruikt worden als maatstaf voor heffingen). Om gevolgschade en lekkages te voorkomen en niet destructief te werk te gaan, is alleen de toplaag bemonsterd. We kunnen geen uitspraak doen over de onderliggende lagen. Bij renovatie of sloop dient er een destructief onderzoek uitgevoerd te worden van de roofing. |

Verwijderen

- Verwijder dit asbestmateriaal zo snel mogelijk. Volg de toestand goed op.
- Voer bijkomende staalname(s) uit.

- Eenvoudige handelingen: mag via doe-het-zelf of door werknemer(s) met opleidingsattest eenvoudige handelingen  
Hechtgebonden asbest zonder wijziging toestand

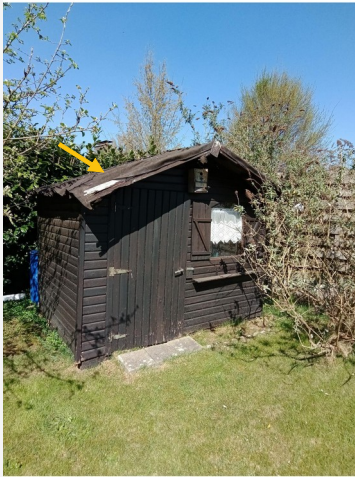
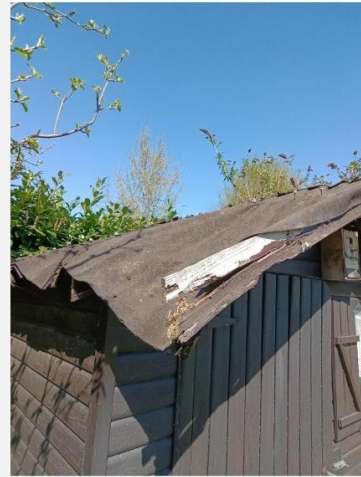
Het asbestmateriaal valt onder de mijlpaal van 2040.

| Eindbeoordeling materiaalrisico | Verhoogd materiaalrisico en/of verhoogde kans op vezelvrijgave |

| Asbestsoort (vezeltype) | Crocidoliet aanwezig |
| Toestand van het materiaal | Matig beschadigd, matig verweerd |

| Beschrijving | Golfplaten tuinhuis |

Verwijderen

- Verwijder dit asbestmateriaal zo snel mogelijk. Volg de toestand goed op.
- Voer bijkomende staalname(s) uit.

- Eenvoudige handelingen: mag via doe-het-zelf of door werknemer(s) met opleidingsattest eenvoudige handelingen  
Hechtgebonden asbest zonder wijziging toestand

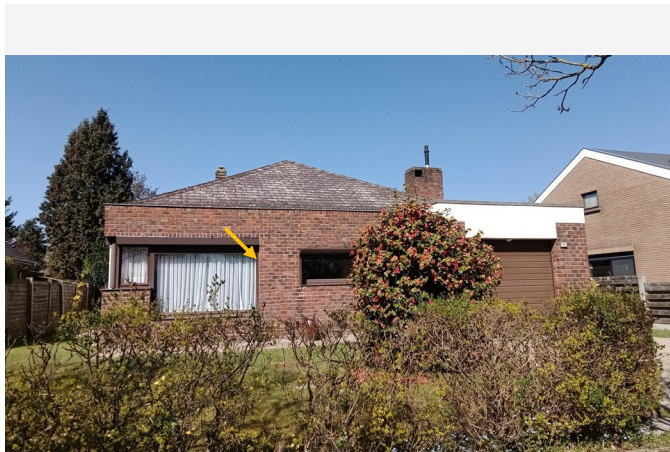
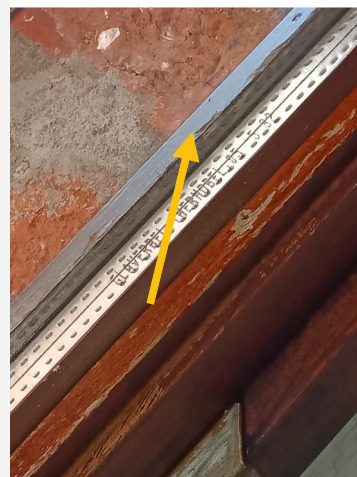
Het asbestmateriaal valt onder de mijlpaal van 2040.

| Eindbeoordeling materiaalisico | Laag materiaalisico en/of verlaagde kans op vezelvrijgave |

| Toestand van het materiaal | Licht beschadigd, licht verweerd. Intact calciumsilicaatmateriaal of categorie III 'gebondenheid' |

| # | Type | Referentie | Resultaat |
|---|---|---|---|
| 4.1 | Puntmonster | 25580-2 | Chrysotiel |

| Beschrijving | Kitramen (tussen glas en profiel) |

Zorgvuldig beheren

- Zorg voor een veilig beheer. Vermijd het beschadigen van het asbestmateriaal. Controleer de toestand jaarlijks op wijzigingen.

- Eenvoudige handelingen: enkel door erkend asbestverwijderaar  
Stofverspreiding verhinderen tijdens werken

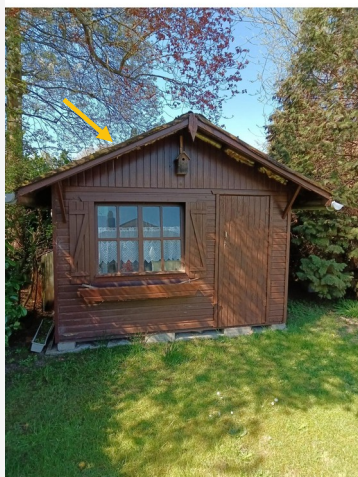
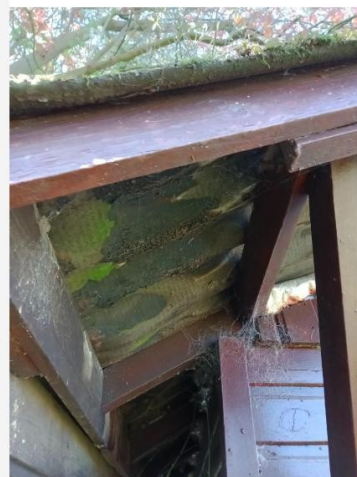
Het asbestmateriaal valt onder de mijlpaal van 2040.

| Eindbeoordeling materiaalisico | Laag materiaalisico en/of verlaagde kans op vezelvrijgave |

| Asbestsoort (vezeltype) | Crocidoliet aanwezig |
| Toestand van het materiaal | Licht beschadigd, licht verweerd. Intact calciumsilicaatmateriaal of categorie III 'gebondenheid' |

| Beschrijving | Golfplaten tuinhuis |

Zorgvuldig beheren

- Zorg voor een veilig beheer. Vermijd het beschadigen van het asbestmateriaal. Controleer de toestand jaarlijks op wijzigingen.
- Voer bijkomende staalname(s) uit.

- Eenvoudige handelingen: mag via doe-het-zelf of door werknemer(s) met opleidingsattest eenvoudige handelingen  
Hechtgebonden asbest zonder wijziging toestand

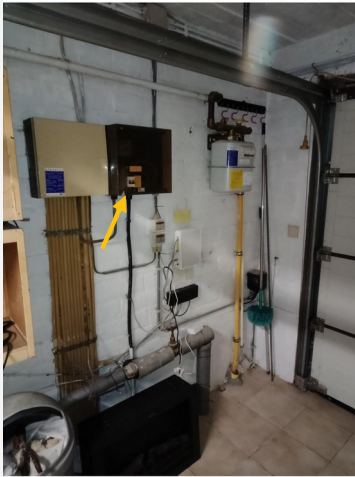
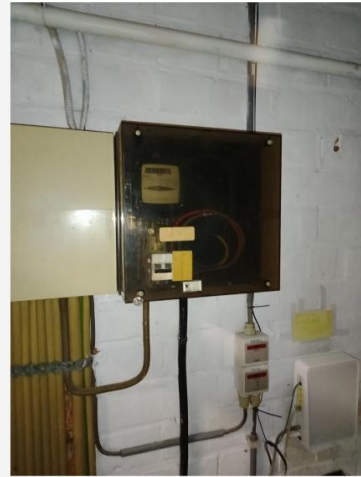
Het asbestmateriaal valt onder de mijlpaal van 2040.

| Eindbeoordeling materiaalrisico | Laag materiaalrisico en/of verlaagde kans op vezelvrijgave |

| Asbestsoort (vezeltype) | Crocidoliet aanwezig |
| Toestand van het materiaal | Onbeschadigd, niet verweerd |

| Beschrijving | Bakeliet tellerkast |
| Opmerking | Deze oppervlakte werd niet gemeten, maar geschat op basis van een benadering van de aanwezige tellerkast. Deze schatting mag niet worden gebruikt als maatstaf voor heffingen. Als deskundigen hebben wij vastgesteld dat het materiaal daadwerkelijk bakeliet betreft en geen harde pvc. Bakeliet wordt door ons beschouwd als een asbestverdachte toepassing, aangezien het in veel gevallen asbesthoudend is. We hebben geen staalname uitgevoerd om de functionaliteit van de tellerkast niet in gevaar te brengen. Daarnaast is staalname verboden, aangezien de tellerkast eigendom is van de nutsvoorzieningsmaatschappij. |

Zorgvuldig beheren

- Zorg voor een veilig beheer. Vermijd het beschadigen van het asbestmateriaal. Controleer de toestand jaarlijks op wijzigingen.
- Voer bijkomende staalname(s) uit.

- Eenvoudige handelingen: mag via doe-het-zelf of door werknemer(s) met opleidingsattest eenvoudige handelingen  
Deze toepassing mag volgens de huidige wetgeving worden verwijderd via eenvoudige handelingen. Aangezien deze toepassing echter eigendom is van de nutsvoorzieningsmaatschappij, mag deze uitsluitend worden verwijderd door hen of door een door hen aangestelde onderaannemer die beschikt over de nodige attesten en opleidingen. Daarom wordt hier verwezen naar de methode van een erkende verwijderaar, maar in feite dient dit via de nutsvoorzieningsmaatschappij te verlopen.

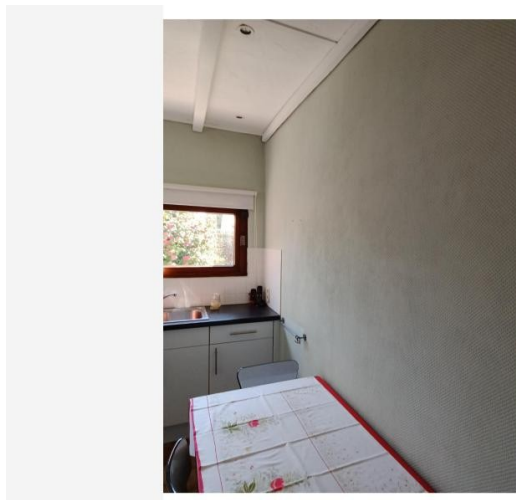
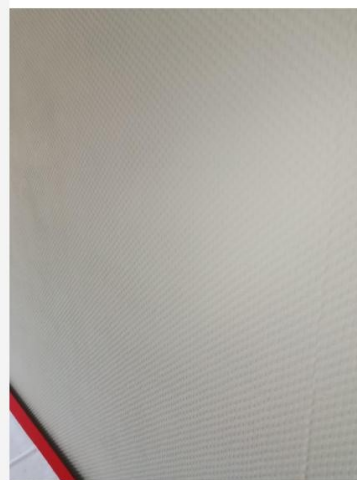
## Fiche 12: Pleisterwerk muren

Geen asbest
