# Asbestinventarisatetest

Leegstraat 23, 8780 Oostrozebeke

Attestnummer : 20240603-000230.000

Uitgegeven op : 03.06.2024

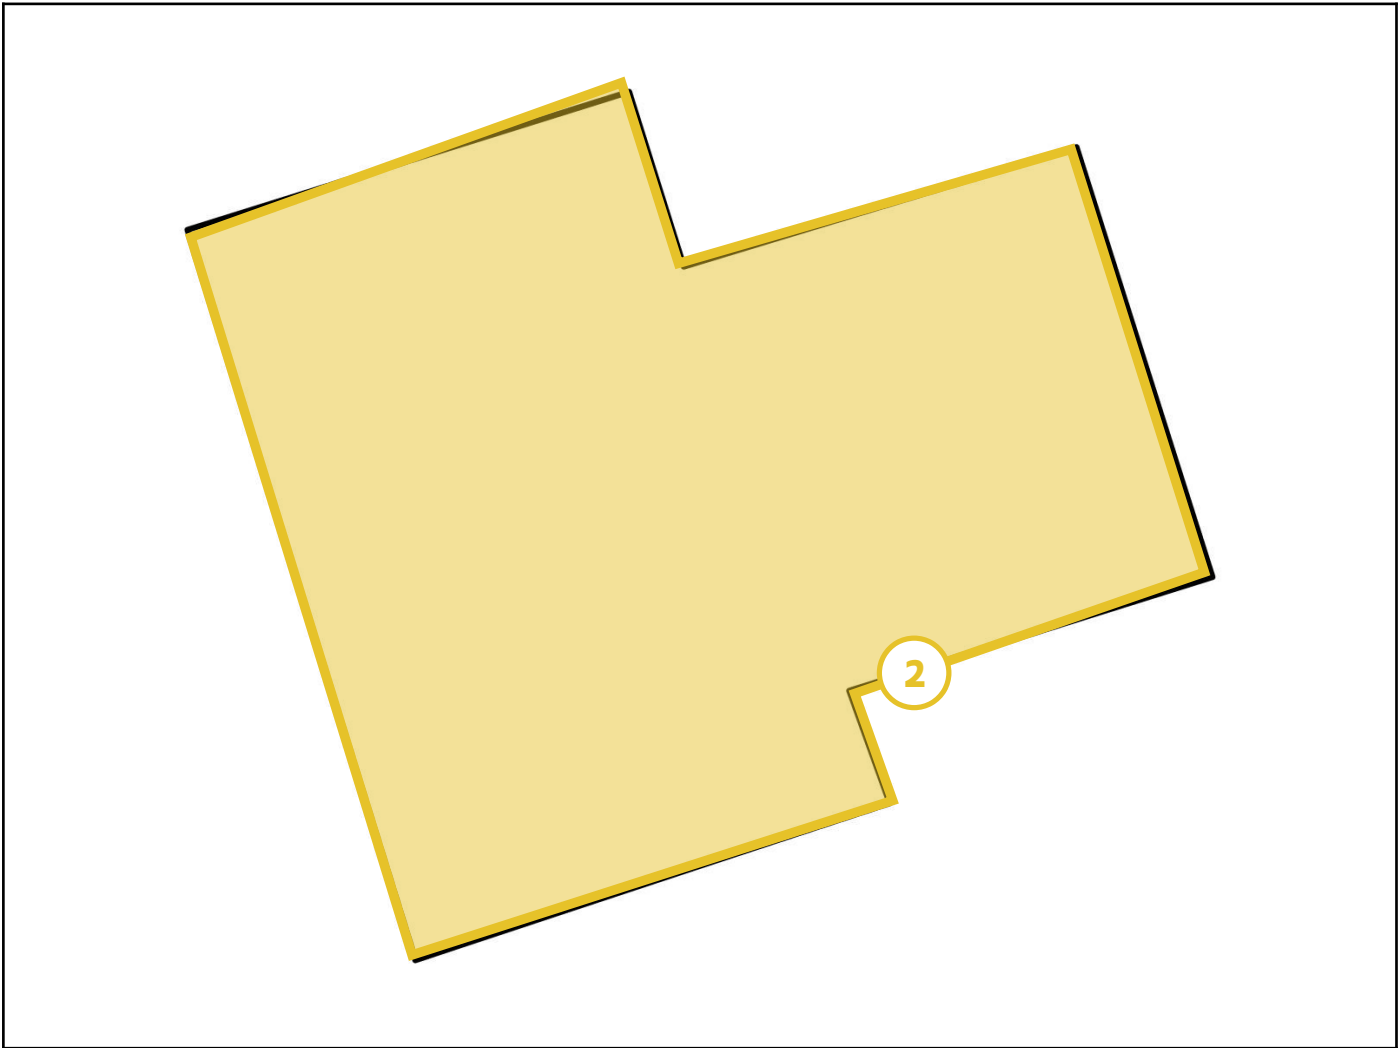
# Plan 1.1: Niv1

| Beschrijving | Type | Actie |
|---|---|---|
| 2. Menuiserie onderdak | Asbestmateriaal | Zorgvuldig beheren |

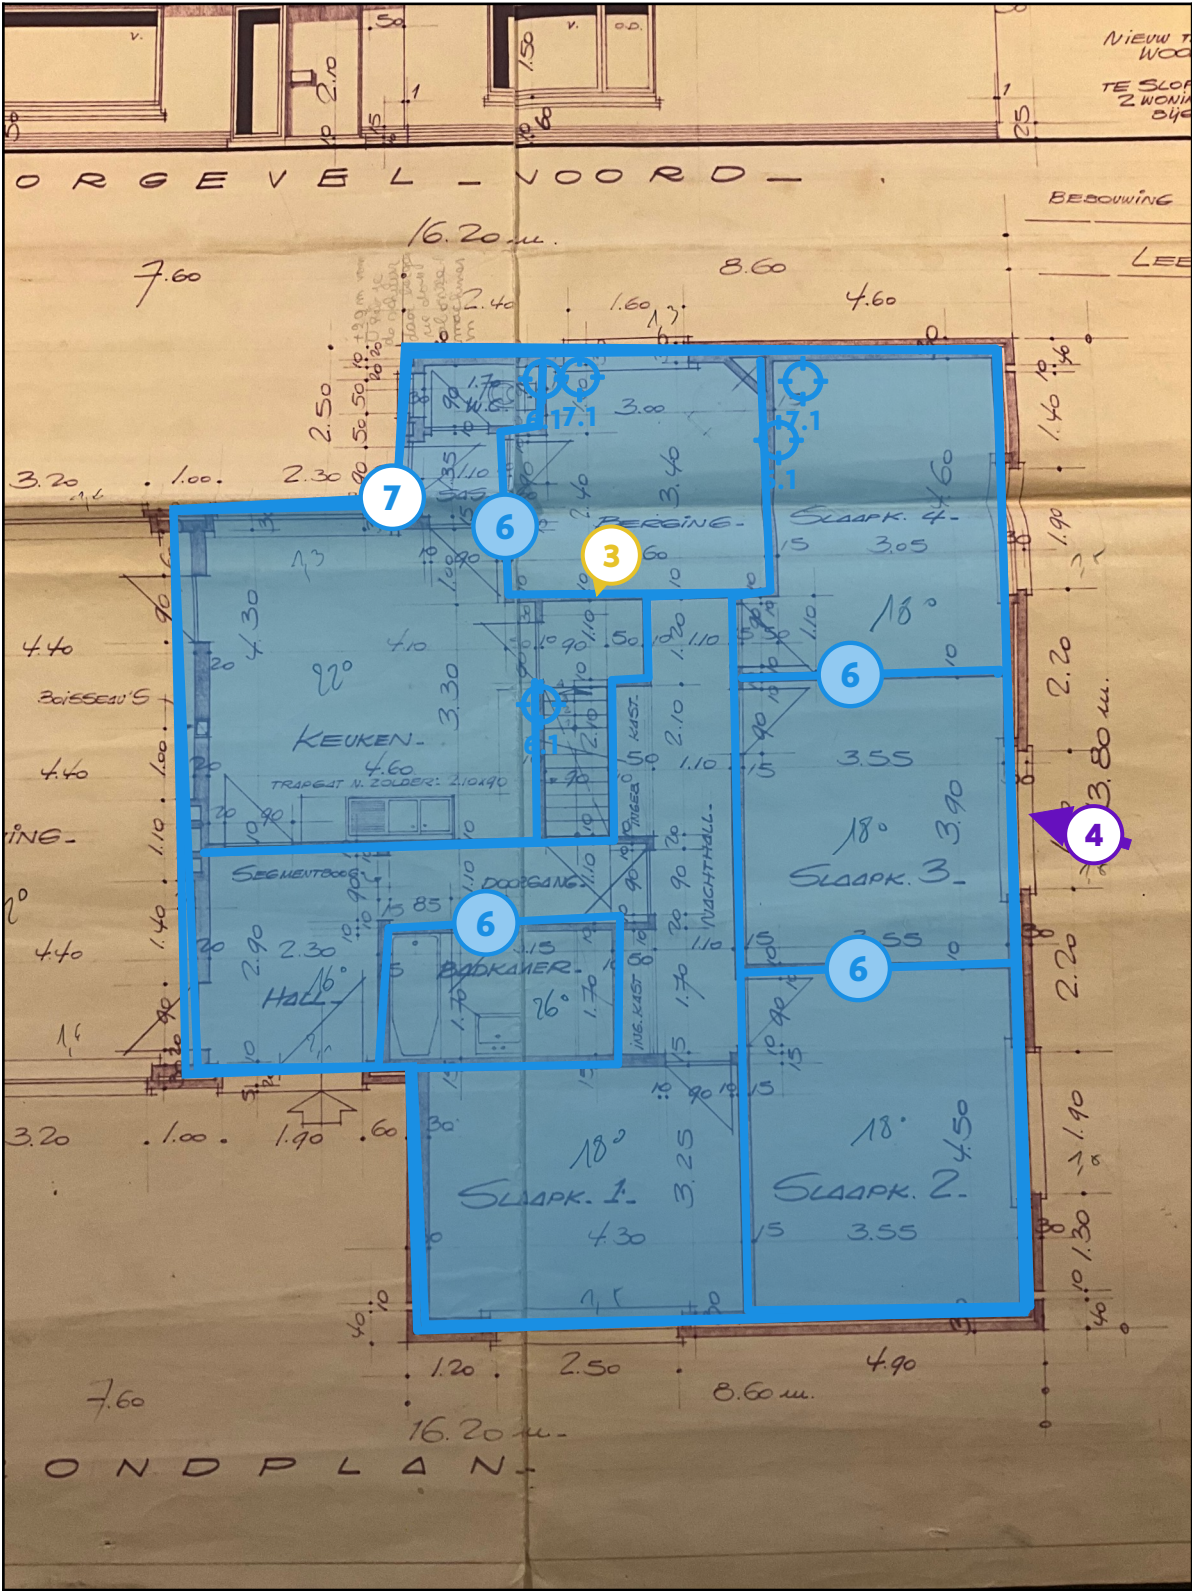
# Plan 1.2: Gelijksvloer

| 3. Bakeliet toepassingen | Asbestmateriaal | Zorgvuldig beheren |
| 4. Verluchtingsbuis kelder | Advies | - |

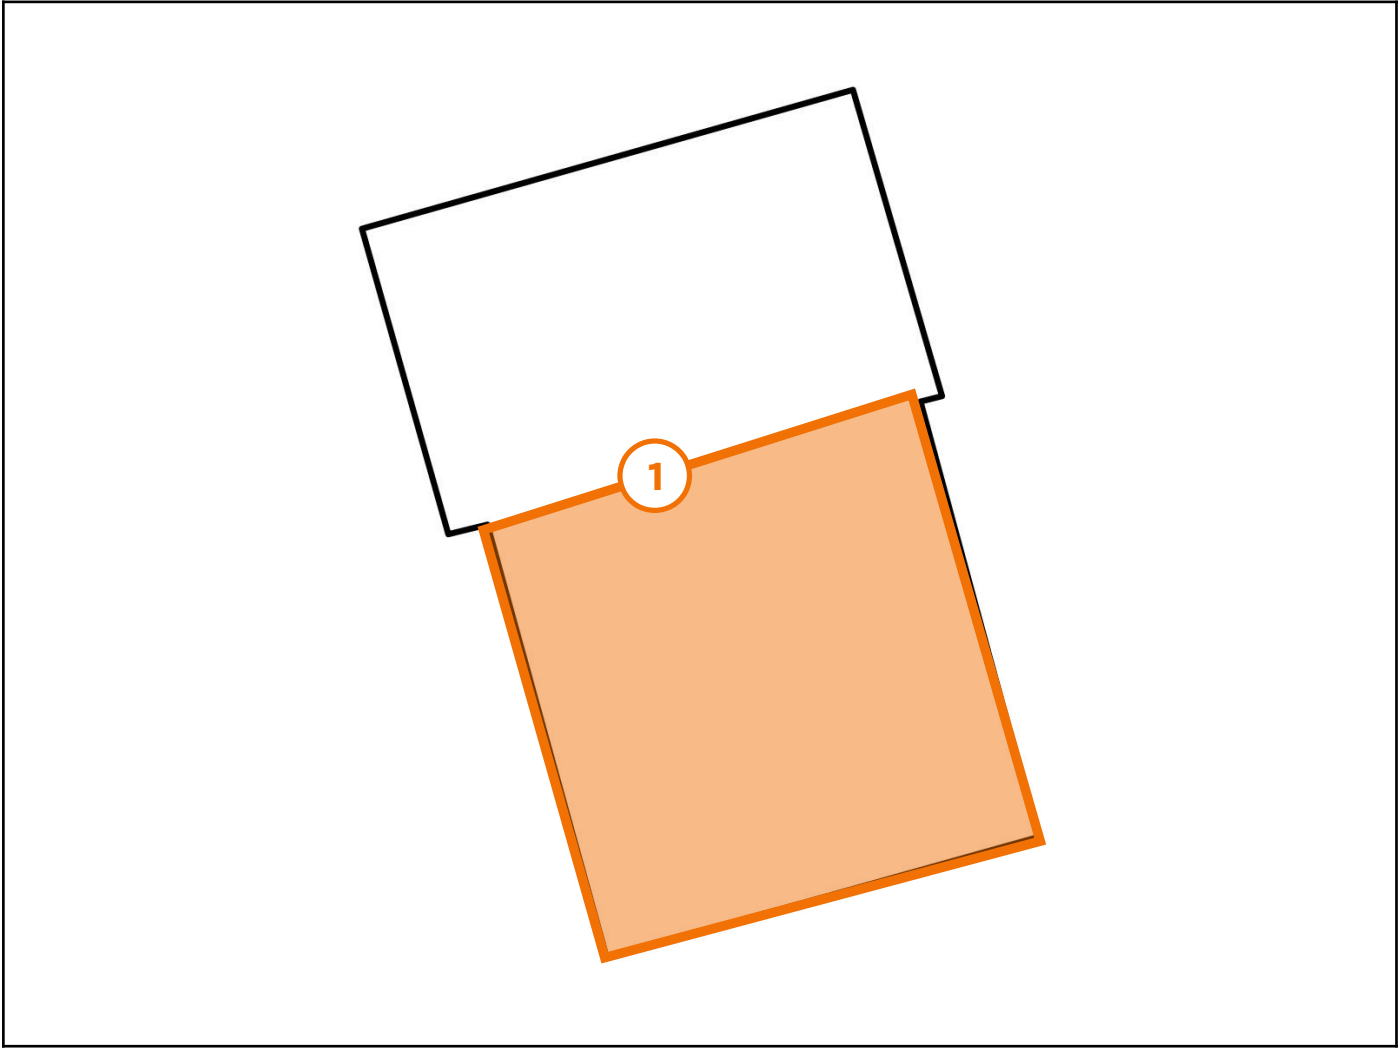
# Plan 3.1: Loods

| Beschrijving | Type | Actie |
|---|---|---|
| 1. Golfplaten | Asbestmateriaal | Verwijderen |

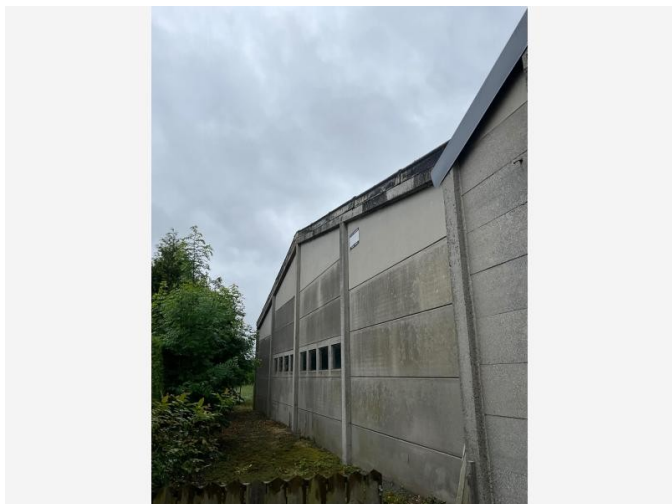
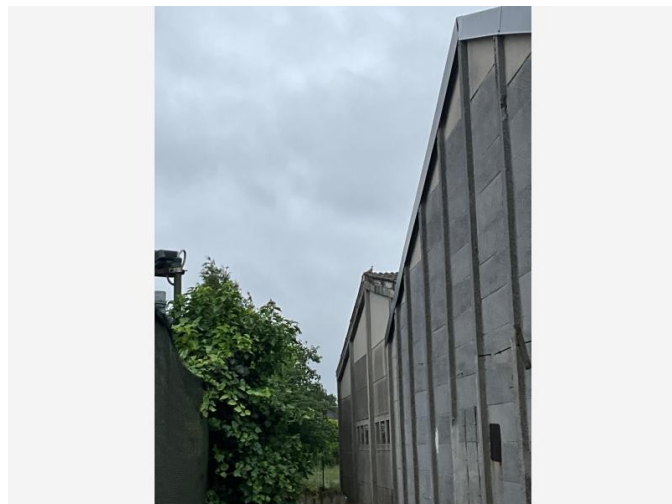
Het asbestmateriaal valt onder de mijlpaal van 2034.

Verwijderen

| Eindbeoordeling materiaalrisico | Verhoogd materiaalrisico en/of verhoogde kans op vezelvrijgave |

| Asbestsoort (vezeltype) | Crocidoliet aanwezig |
| Toestand van het materiaal | Matig beschadigd, matig verweerd |

| Beschrijving | Golfplaten |

- Zorg voor een veilig beheer. Vermijd het beschadigen van het asbestmateriaal. Controleer de toestand jaarlijks op wijzigingen.

- Eenvoudige handelingen: mag via doe-het-zelf of door werknemer(s) met opleidingsattest eenvoudige handelingen  
De golfplaten kunnen worden losgeschroefd en in zijn geheel worden verwijderd zonder breken.

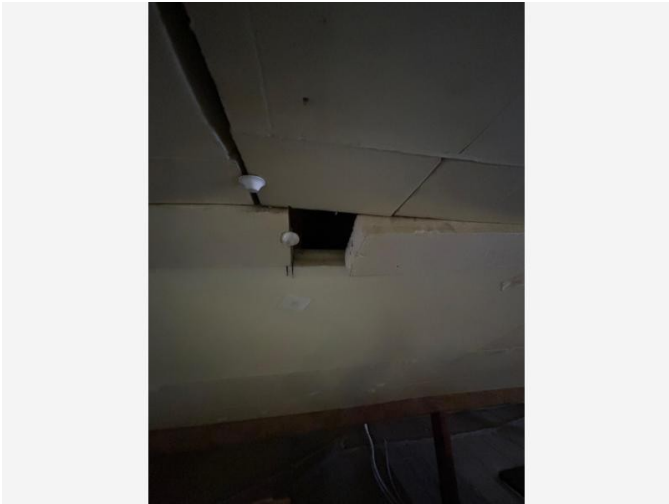
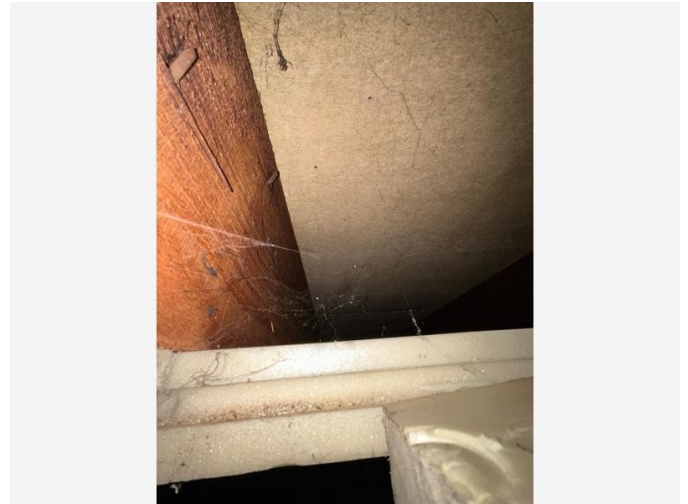
Het asbestmateriaal valt onder de mijlpaal van 2040.

Zorgvuldig beheren

| Eindbeoordeling materiaalarisico | Zeer laag materiaalarisico en/of zeer lage kans op vezelvrijgave |

| Toestand van het materiaal | Licht beschadigd, licht verweerd. Intact materiaal type Pical – asbestboard of categorie III 'gebondenheid' |

| Beschrijving | Menuiserite onderdak |

- Zorg voor een veilig beheer en verwijder dit asbestmateriaal wanneer het bij werken eenvoudig bereikbaar wordt. Controleer de toestand jaarlijks op wijzigingen.

- Eenvoudige handelingen: mag via doe-het-zelf of door werknemer(s) met opleidingsattest eenvoudige handelingen  
Indien de onderdakplaten in zijn geheel verwijderd kunnen worden zonder breken, kan dit via eenvoudige handelingen.

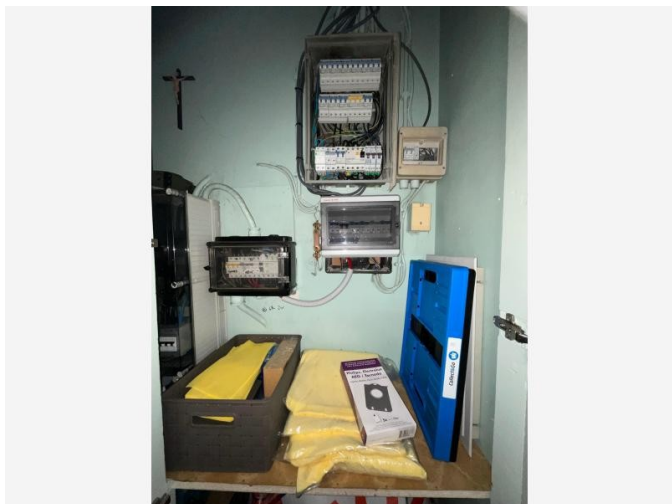
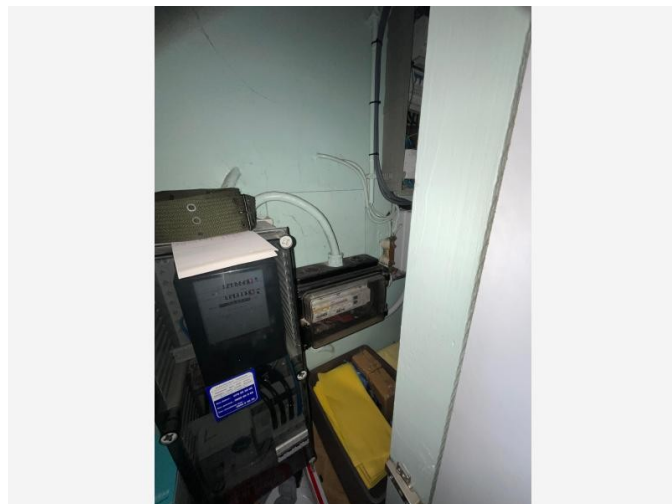
Het asbestmateriaal valt onder de mijlpaal van 2040.

Zorgvuldig beheren

| Eindbeoordeling materiaalrisico | Zeer laag materiaalrisico en/of zeer lage kans op vezelvrijgave |

| Toestand van het materiaal | Licht beschadigd, licht verweerd. Intact materiaal type Pical – asbestboard of categorie III 'gebondenheid' |

| Beschrijving | Bakeliet toepassingen |

- Zorg voor een veilig beheer. Vermijd het beschadigen van het asbestmateriaal. Controleer de toestand jaarlijks op wijzigingen.

- Eenvoudige handelingen: mag via doe-het-zelf of door werknemer(s) met opleidingsattest eenvoudige handelingen  
De toepassingen kunnen worden losgeschroefd en in zijn geheel worden verwijderd.

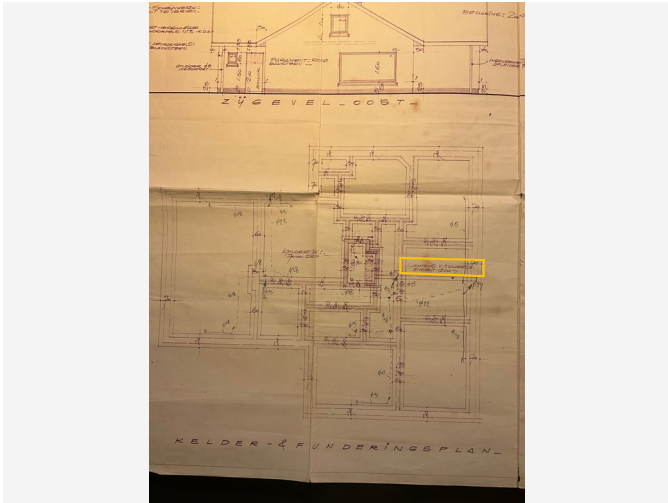
Het plan maakt melding van een eternit verluchttingsbuis die door afdekplaat niet kon worden vastgesteld. Bij werken nakijken.

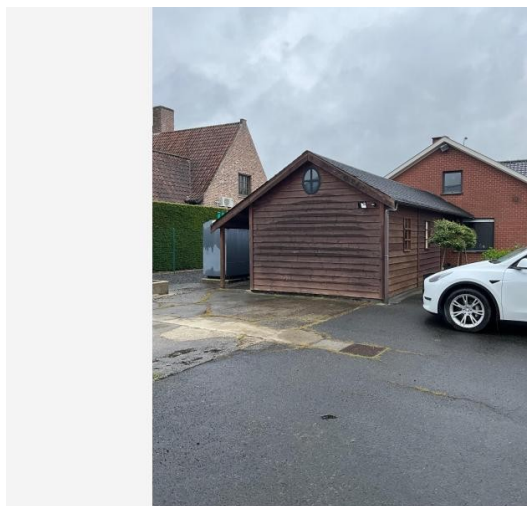
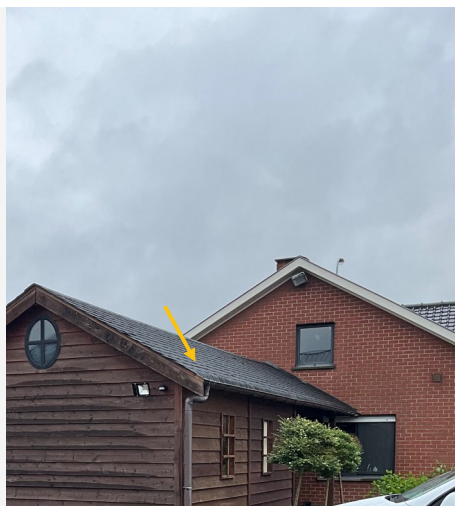
## Fiche 5: Shingles bijgebouw

Geen asbest

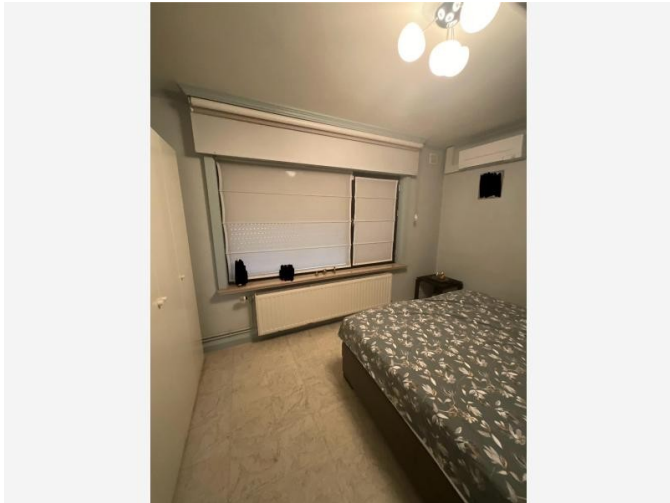
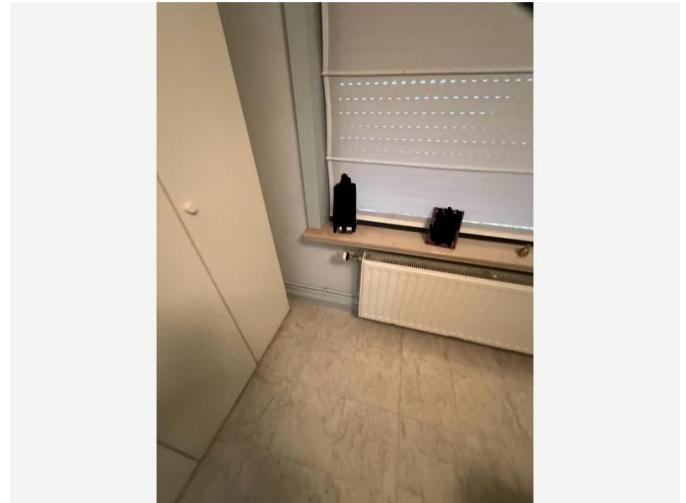
## Fiche 6: Pleisterwerk wanden

Geen asbest

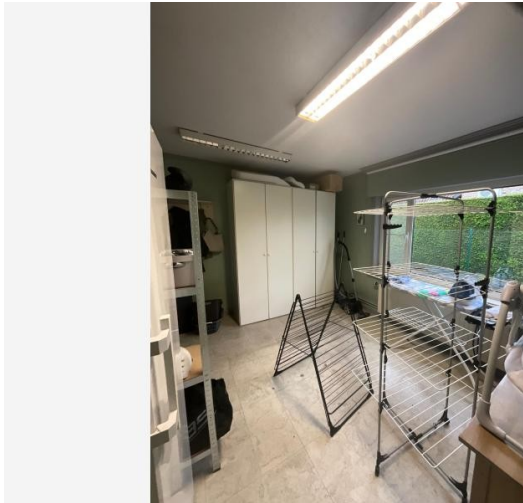
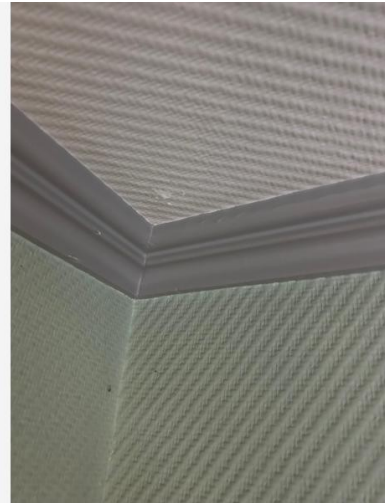
## Fiche 7: Pleisterwerk plafond

Geen asbest
