# Asbestinventarisatetest

Hogestraat 61, 8840 Staden

Attestnummer : 20250210-000386.000

Uitgegeven op : 10.02.2025

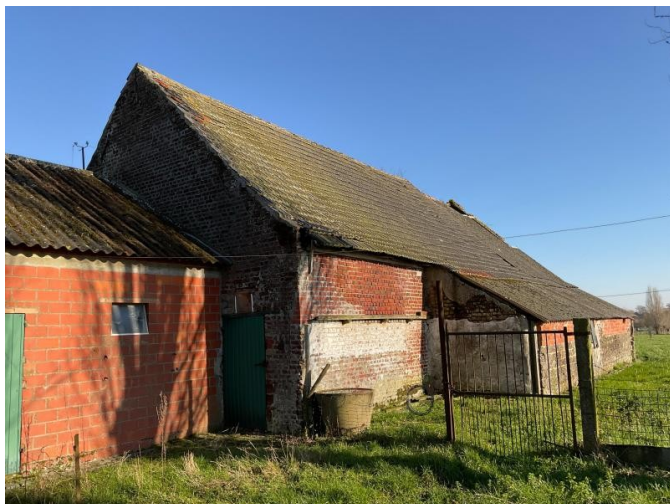
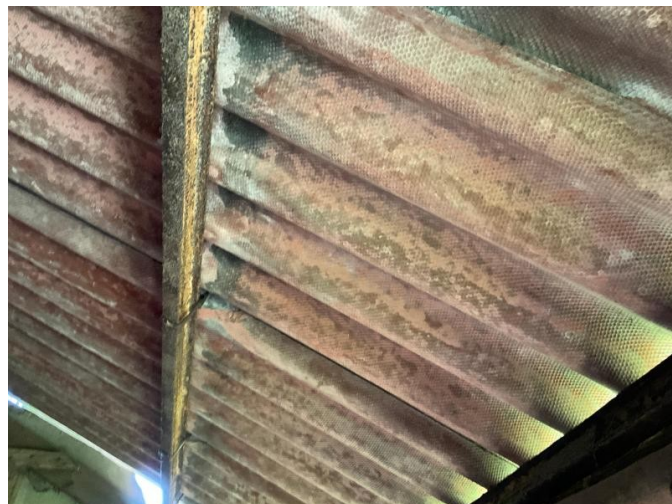
Het asbestmateriaal valt onder de mijlpaal van 2034.

**Dringend verwijderen**

| Eindbeoordeling materiaalrisico | Hoog materiaalrisico en/of hoge kans op vezelvrijgave |

| Toestand van het materiaal | Matig beschadigd, matig verweerd |

| Beschrijving | Dak bestaande uit golfplaten |

- Verwijder dit asbestmateriaal zo snel mogelijk. Volg de toestand goed op.
- Hemelwater dat afspoelt van asbestcement daken of gevels kan asbestdeeltjes bevatten. Gebruik het enkel voor gesloten circuits (bv. spoelen toiletten). Reinig na het vervangen van het dak of de gevel de dakgoten en regenwaterput of -ton om asbesthoudend sediment of slib te verwijderen

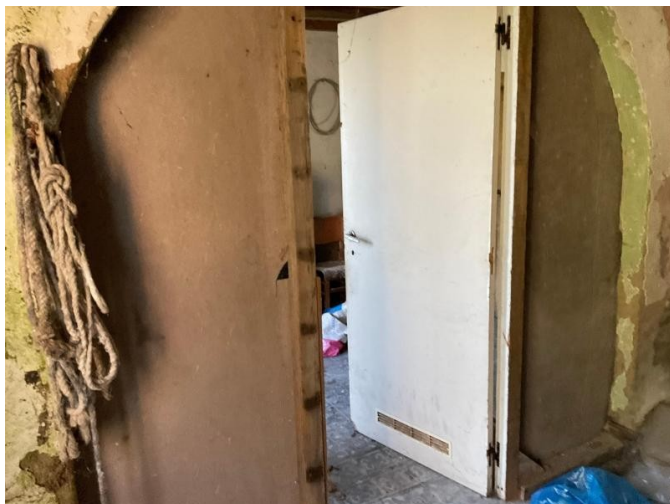
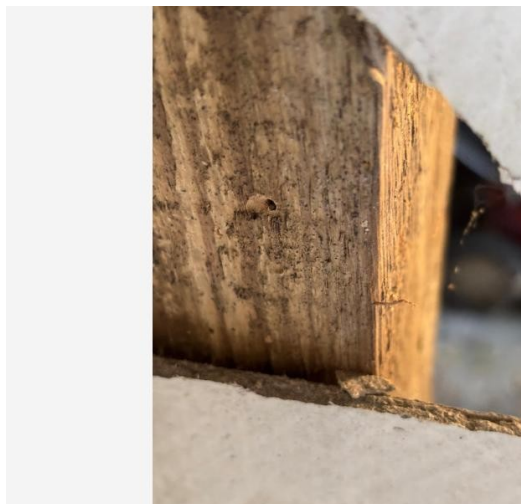
Het asbestmateriaal valt onder de mijlpaal van 2040.

Verwijderen

| Eindbeoordeling materiaalrisico | Verhoogd materiaalrisico en/of verhoogde kans op vezelvrijgave |

| Toestand van het materiaal | Licht beschadigd, licht verweerd. Intact calciumsilicaatmateriaal of categorie III 'gebondenheid' |

| Beschrijving | Tussenmuur bijwoning |

- Verwijder dit asbestmateriaal zo snel mogelijk. Volg de toestand goed op.

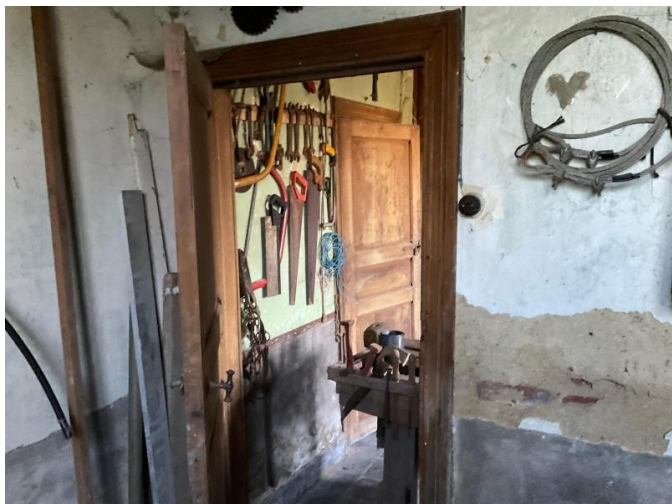
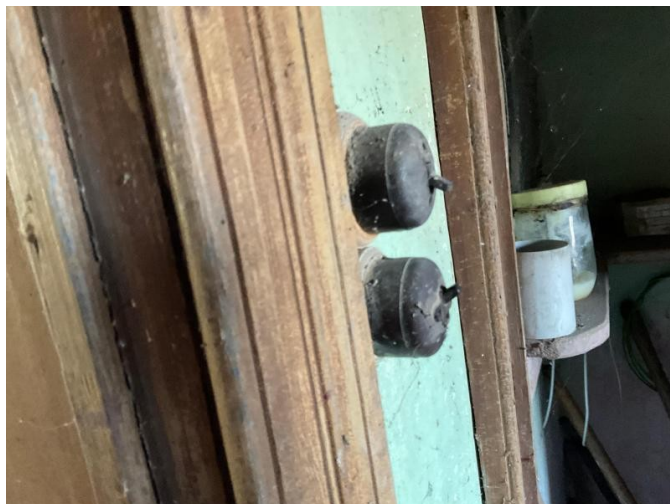
Het asbestmateriaal valt onder de mijlpaal van 2040.

Verwijderen

| Eindbeoordeling materiaalrisico | Verhoogd materiaalrisico en/of verhoogde kans op vezelvrijgave |

| Toestand van het materiaal | Licht beschadigd, licht verweerd. Intact calciumsilicaatmateriaal of categorie III 'gebondenheid' |

| Beschrijving | Bakeliet toepassingen |

- Zorg voor een veilig beheer. Vermijd het beschadigen van het asbestmateriaal. Controleer de toestand jaarlijks op wijzigingen.

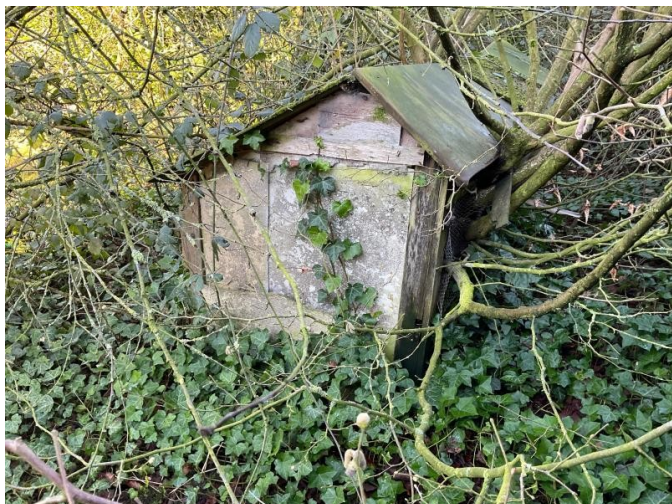
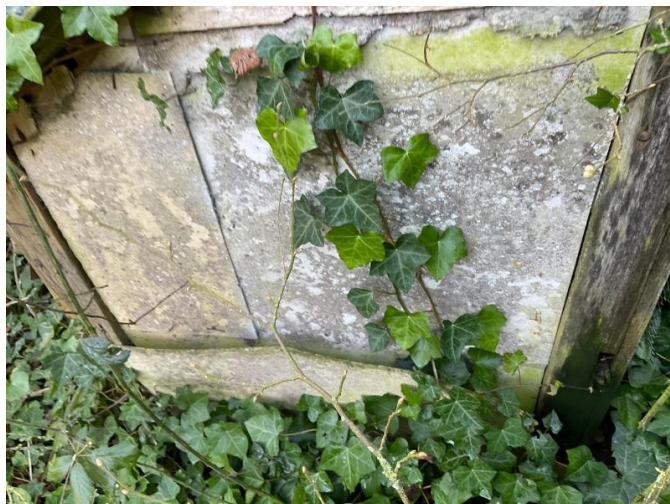
Het asbestmateriaal valt onder de mijlpaal van 2034.

Verwijderen

- Verwijder dit asbestmateriaal zo snel mogelijk. Volg de toestand goed op.

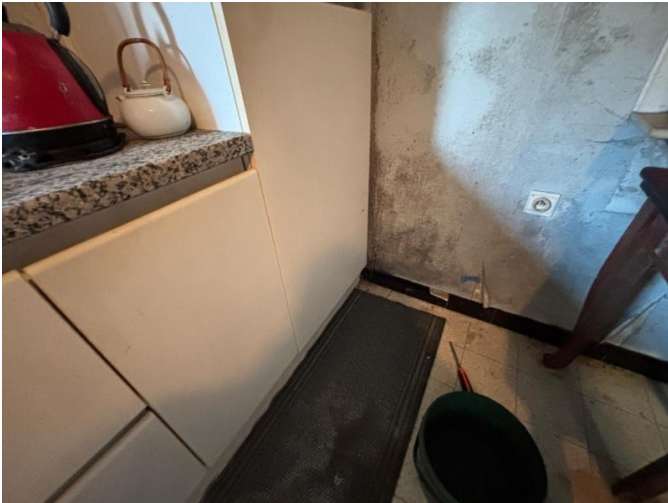
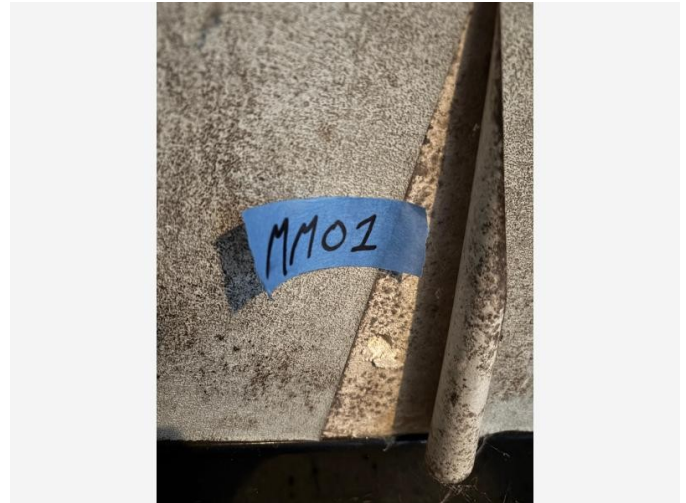
## Fiche 8: Pleisterwerk wanden

Geen asbest

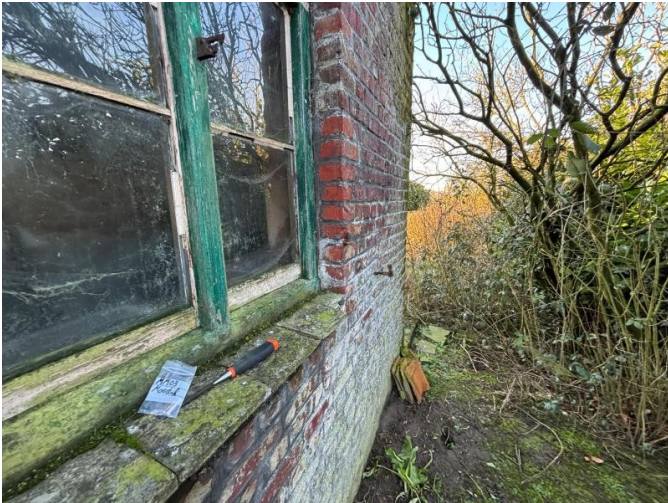
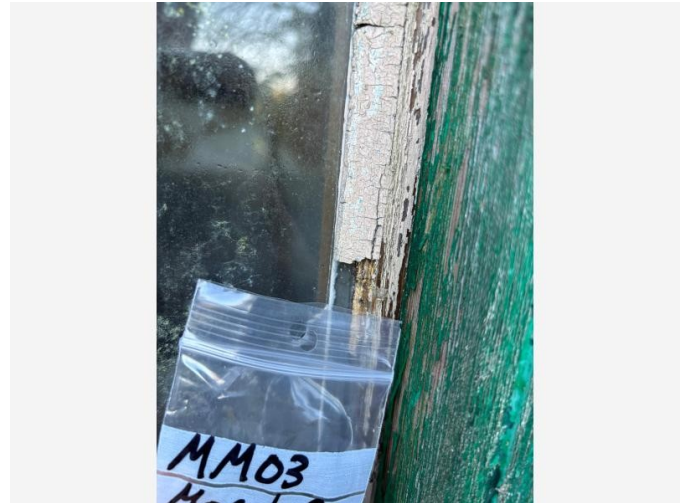
## Fiche 9: Stopverf ramen

Geen asbest

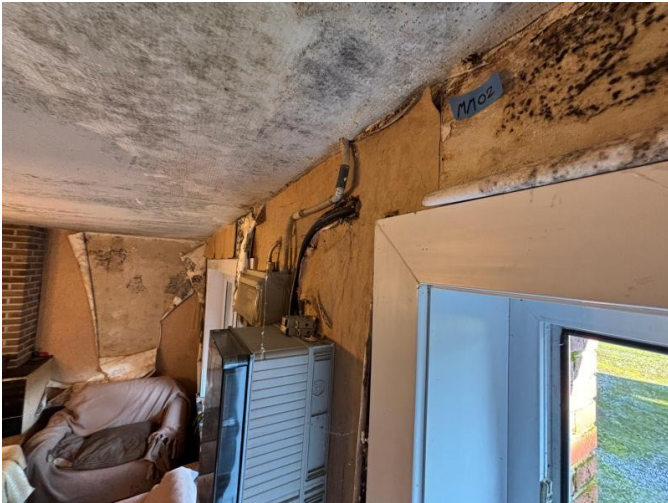
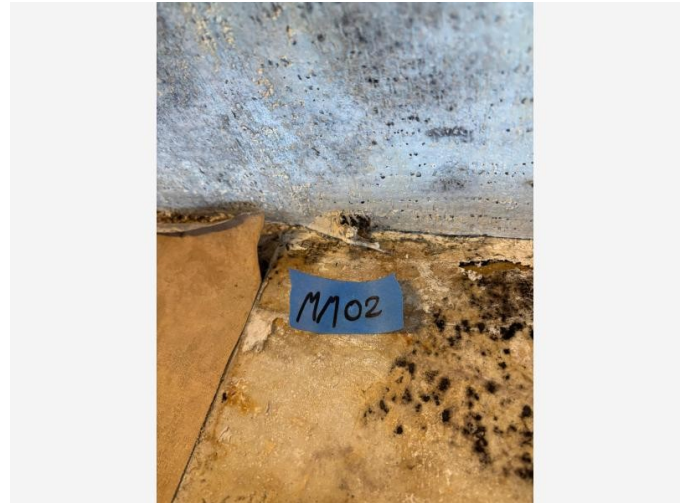
## Fiche 10: Pleisterwerk plafonds

Geen asbest
