# Asbestinventarisatetest

Kapellei 26, 2980 Zoersel

Attestnummer : 20240909-000298.000

**Niet-asbestveilig**

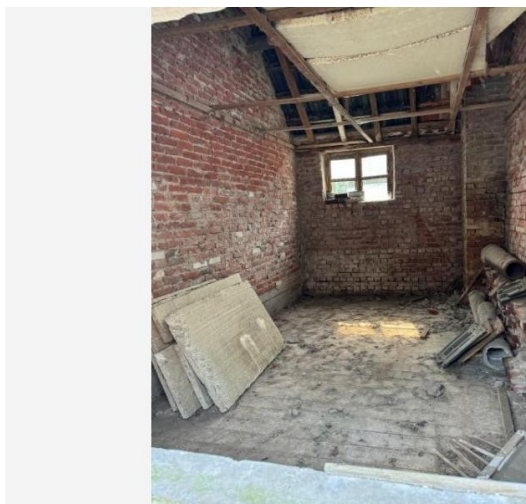
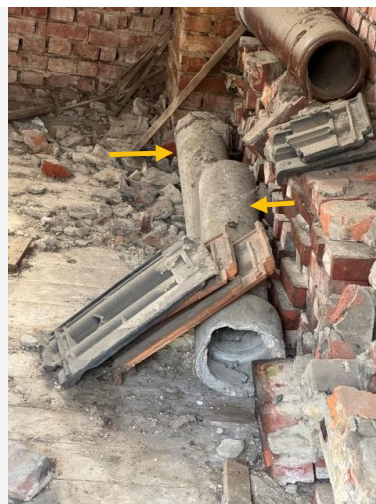
| Beschrijving | gebroken buizen |
| Aanwezige resten | twee delen asbesthoudende afvoerbuizen |
| Bindmiddel van asbestmateriaal | Cement |
| Hoeveelheid (gewicht - aantal) | <ul style="list-style-type: none"><li>• 30,00 kg - 2 stuks</li></ul> |
| Eenvoudig bereikbaar | Ja |

**Dringend verwijderen**

- Verwijder het asbestafval.

- Eenvoudige handelingen: mag via doe-het-zelf of door werknemer(s) met opleidingsattest eenvoudige handelingen  
hechtgebonden toepassing welke verwijderd mag worden door werknemers met opleidingsattest

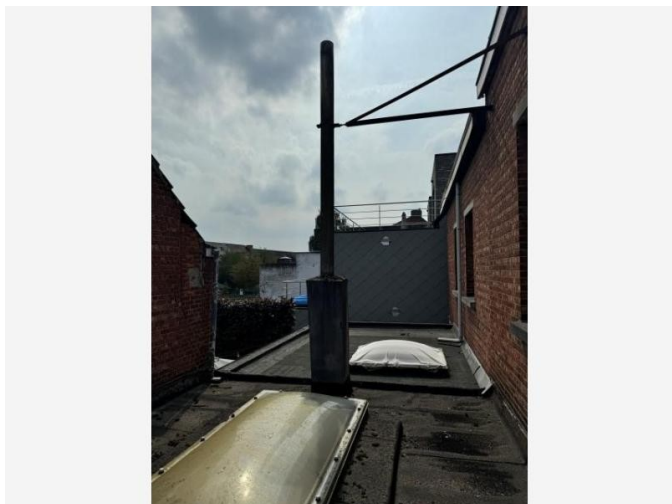
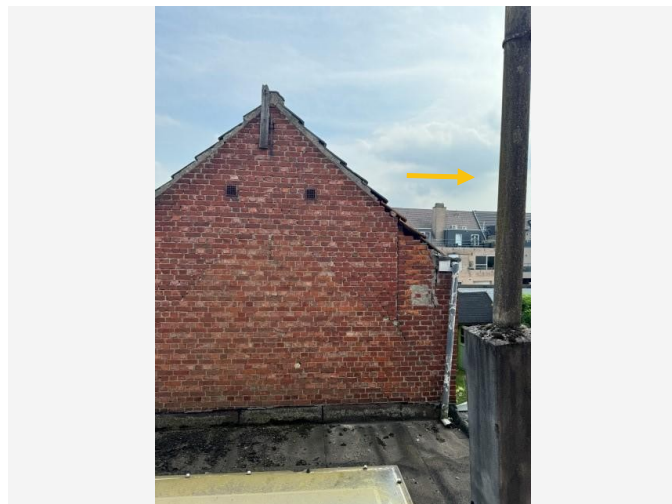
| Eindbeoordeling materiaalrisico | Verhoogd materiaalrisico en/of verhoogde kans op vezelvrijgave |

| Asbestsoort (vezeltype) | Crocidoliet aanwezig |
| Toestand van het materiaal | Matig beschadigd, matig verweerd |

| Beschrijving | schoorsteen |
| Opmerking | schouw op het platte dak eerste verdieping allicht afkomstig van de haard in de eetkamer |

Verwijderen

- Zorg voor een veilig beheer. Vermijd het beschadigen van het asbestmateriaal. Controleer de toestand jaarlijks op wijzigingen.
- Zorg voor een veilig beheer en verwijder dit asbestmateriaal wanneer het bij werken eenvoudig bereikbaar wordt. Controleer de toestand jaarlijks op wijzigingen.

- Eenvoudige handelingen: enkel door erkend asbestverwijderaar hechtgebonden toepassing welke gekneld zit in dak en schouw waardoor er kennis van zaken vereist is voor de verwijdering.

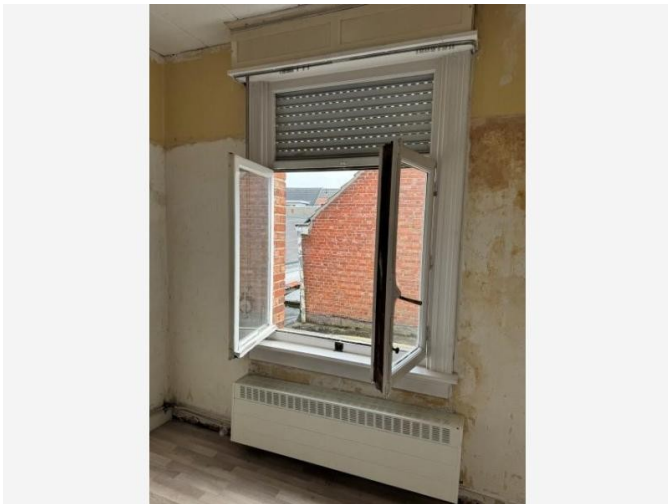
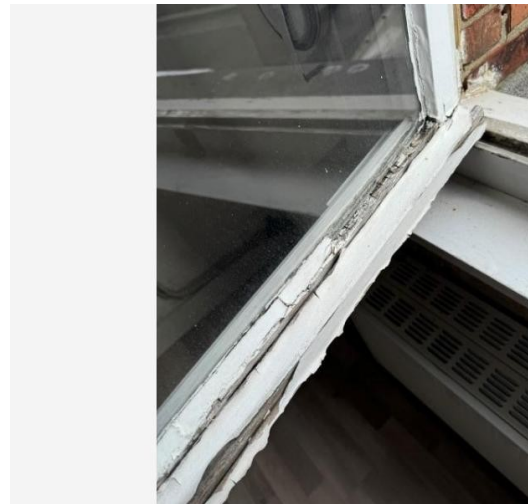
| Eindbeoordeling materiaalrisico | Verhoogd materiaalrisico en/of verhoogde kans op vezelvrijgave |

| Asbestsoort (vezeltype) | Alleen chrysotiel |
| Toestand van het materiaal | Matig beschadigd, matig verweerd |

| # | Type | Referentie | Resultaat |
|---|---|---|---|
| 3.1 | Puntmonster | 3 | Chrysotiel |

| Beschrijving | mastiek ramen |
| Opmerking | bij alle oude ramen tussen het houten kozijn en het glas.<br>Monstername: 1V slpk achteraan |

Verwijderen

- Zorg voor een veilig beheer. Vermijd het beschadigen van het asbestmateriaal. Controleer de toestand jaarlijks op wijzigingen.
- Scherm in afwachting van verwijdering het asbestmateriaal af van luchtstromingen en verstoring: bijvoorbeeld door het te verpakken, te fixeren, af te dekken, signalisatie - afbakening aan te brengen, ...

- Eenvoudige handelingen: mag via doe-het-zelf of door werknemer(s) met opleidingsattest eenvoudige handelingen hechtgebonden toepassing welke samen met de ramen dient verwijderd te worden. Bij afzonderlijke verwijdering gaat het enkel glas beschadigd worden en de stopverf niet volledig verwijderd worden.

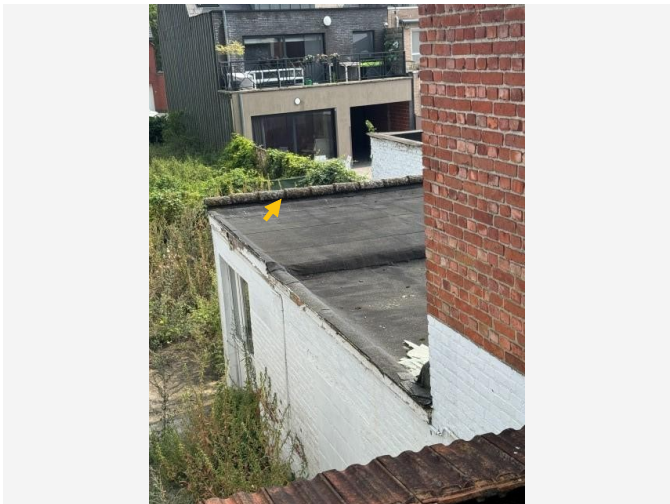
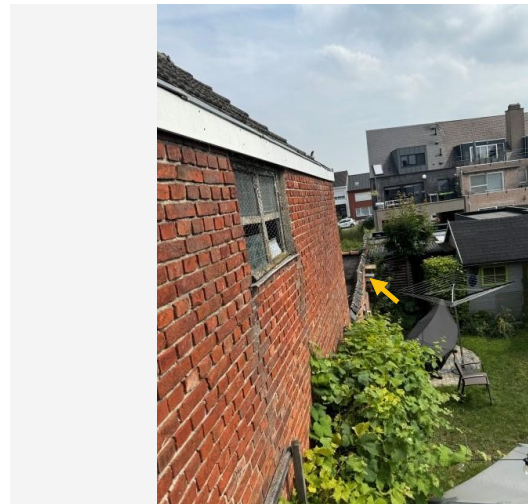
| Eindbeoordeling materiaalrisico | Verhoogd materiaalrisico en/of verhoogde kans op vezelvrijgave |

| Asbestsoort (vezeltype) | Crocidoliet aanwezig |
| Toestand van het materiaal | Matig beschadigd, matig verweerd |

| Beschrijving | dekstenen tuinmuur rechts |
| Opmerking | enkel vanop het platte dak waarneembaar, oppervlakte ingeschat |

Verwijderen

- Zorg voor een veilig beheer. Vermijd het beschadigen van het asbestmateriaal. Controleer de toestand jaarlijks op wijzigingen.
- Zorg voor een veilig beheer en verwijder dit asbestmateriaal wanneer het bij werken eenvoudig bereikbaar wordt. Controleer de toestand jaarlijks op wijzigingen.
- Voer bijkomende staalname(s) uit.

- Eenvoudige handelingen: mag via doe-het-zelf of door werknemer(s) met opleidingsattest eenvoudige handelingen  
hechtgebonden toepassing welke verwijderd mag worden door werknemers met opleidingsattest

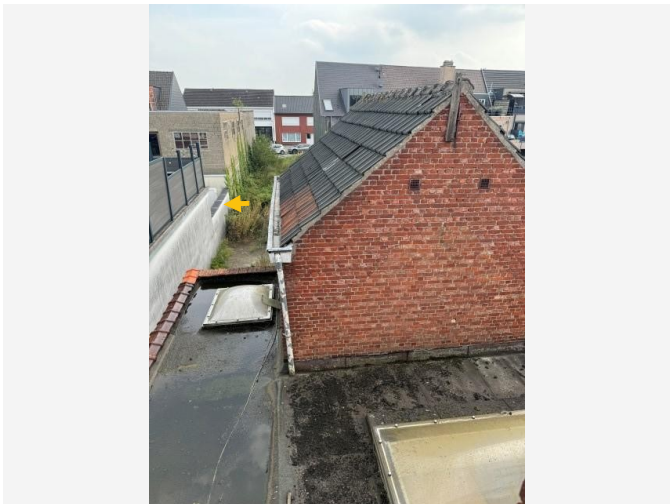
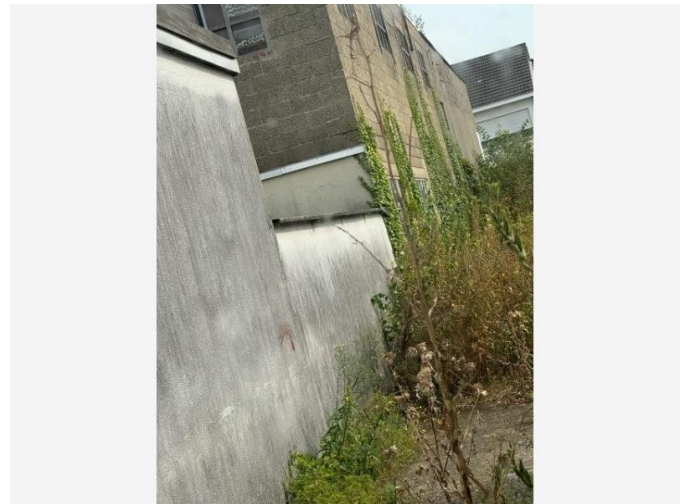
| Eindbeoordeling materiaalrisico | Laag materiaalrisico en/of verlaagde kans op vezelvrijgave |

| Asbestsoort (vezeltype) | Crocidoliet aanwezig |
| Toestand van het materiaal | Licht beschadigd, licht verweerd. Intact calciumsilicaatmateriaal of categorie III 'gebondenheid' |

| Beschrijving | dekstenen tuinmuur |
| Opmerking | enkel vanop het platte dak waarneembaar, oppervlakte bij benadering |

Zorgvuldig beheren

- Zorg voor een veilig beheer. Vermijd het beschadigen van het asbestmateriaal. Controleer de toestand jaarlijks op wijzigingen.
- Scherm in afwachting van verwijdering het asbestmateriaal af van luchtstromingen en verstoring: bijvoorbeeld door het te verpakken, te fixeren, af te dekken, signalisatie - afbakening aan te brengen, ...
- Voer bijkomende staalname(s) uit.

- Eenvoudige handelingen: mag via doe-het-zelf of door werknemer(s) met opleidingsattest eenvoudige handelingen hechtgebonden toepassing welke verwijderd mogen worden door werknemers met opleidingsattest

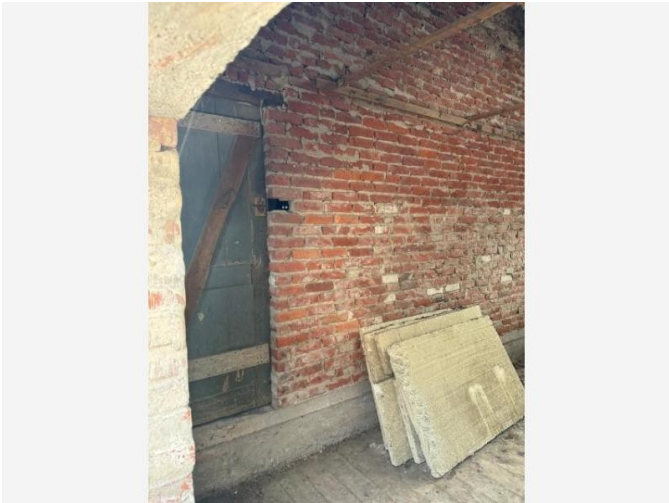
Situeringsfoto

**Reden:** Het onderzoek kan niet uitgevoerd worden binnen de bepalingen van de Welzijnswet

**Uitleg van de asbestdeskundige:** deze ruimte is niet zichtbaar vanop het platte dak, deur is slotvast. Er kan geen garantie gegeven worden over de stabiliteit van de vloerplaat van het duivenhok.

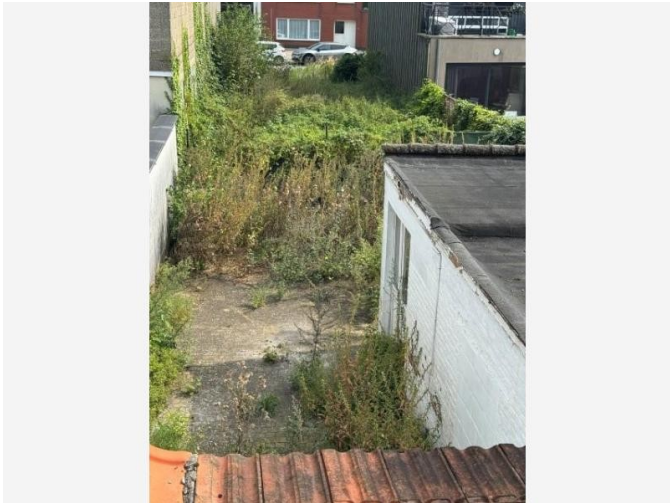
Situeringsfoto

**Reden:** Slotvaste toegangspoort, -deur of -luik

**Uitleg van de asbestdeskundige:** de achtertuin is niet toegankelijk. opdrachtgever is niet in het bezit van een sleutel en heeft geen toestemming om bijkomende kosten te maken (gedwongen verkoop). enkel een horizontaal draairaam met beperkte hoogte welke uitgeeft op het terras.

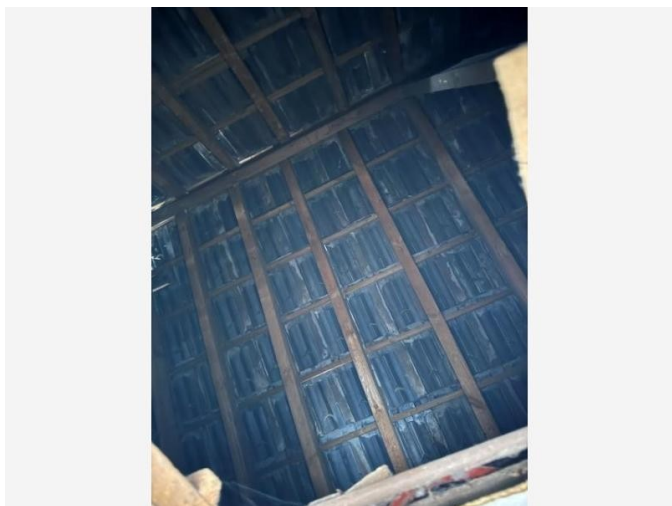
Vrije foto

geen onderdak aanwezig

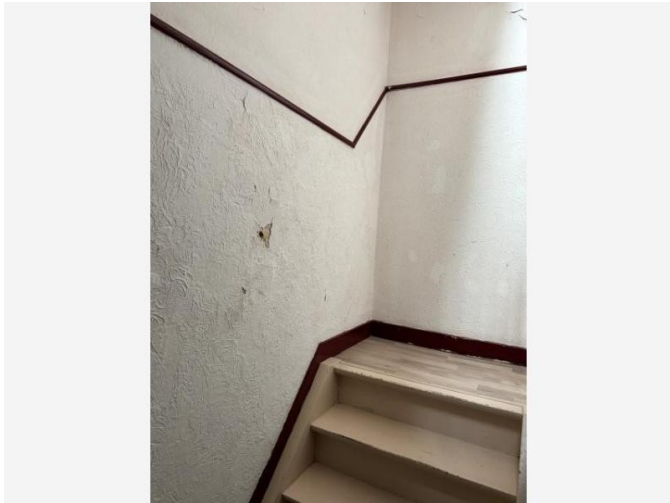
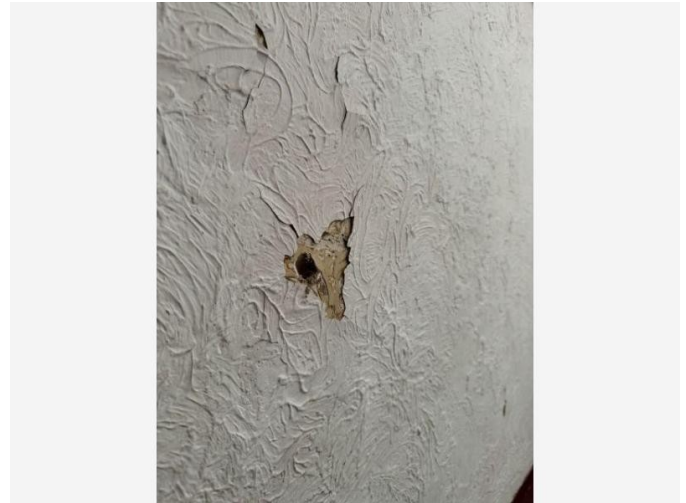
## Fiche 9: pleisterwerk muren

Geen asbest

| # | Type | Referentie | Resultaat |
|---|---|---|---|
| 9.1 | Mengmonster | 1 | Geen asbest |

| Opmerking | kelder enkel cementeringen, wasplaats/cv geen pleisterwerk<br>monstername: keuken, hall gvl, kamer 1V vooraan |

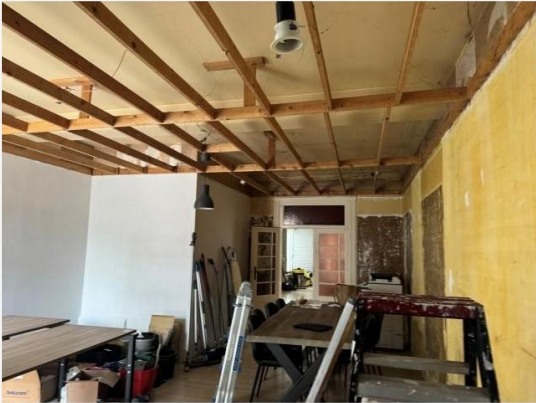
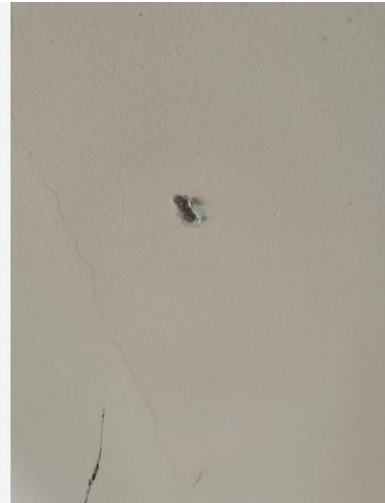
## Fiche 10: pleisterwerk plafond

Geen asbest

| # | Type | Referentie | Resultaat |
|---|---|---|---|
| 10.1 | Mengmonster | 2 | Geen asbest |

| Opmerking | gvl enkel pleisterwerken plafond en keuken in de ruimte vooraan +hall<br>monstername: hall 1V onder trap, ruimte vooraan gvl, keuken |

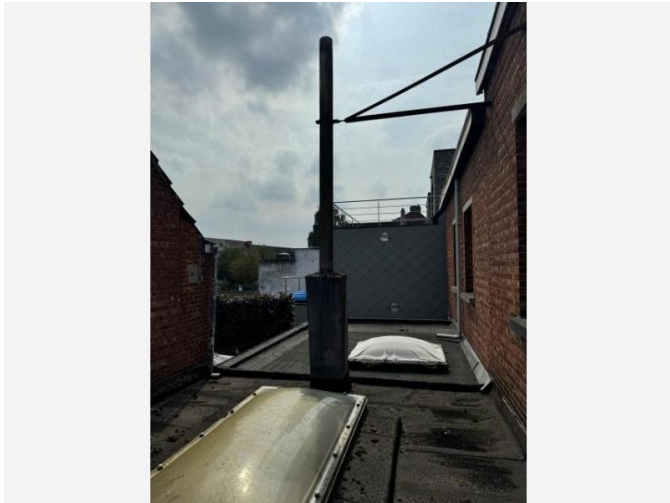
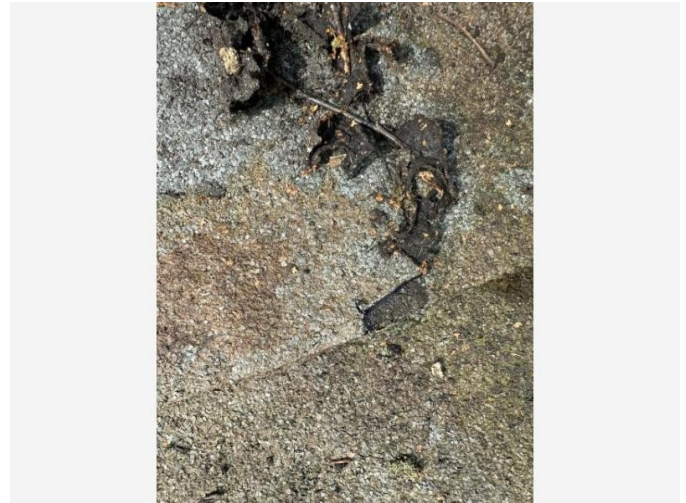
Geen asbest

| # | Type | Referentie | Resultaat |
|---|---|---|---|
| 11.1 | Mengmonster | 4 | Geen asbest |

| Beschrijving | roofing platte daken |
