# Asbestinventarisatetest

Lozenweg 95, 3930 Hamont-Achel

Attestnummer : 20240228-000230.000

Uitgegeven op : 28.02.2024

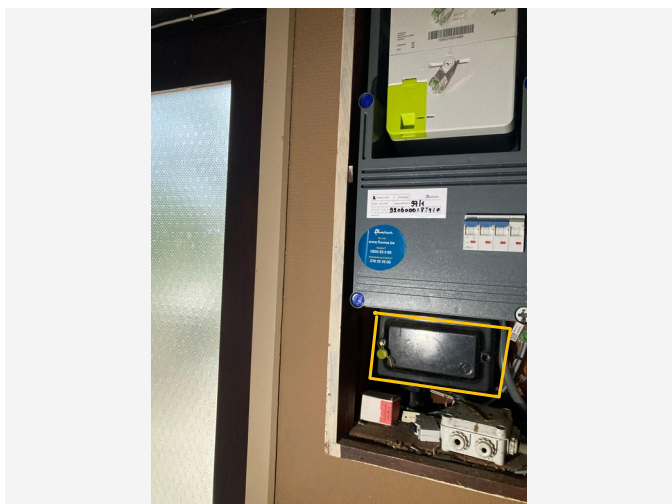
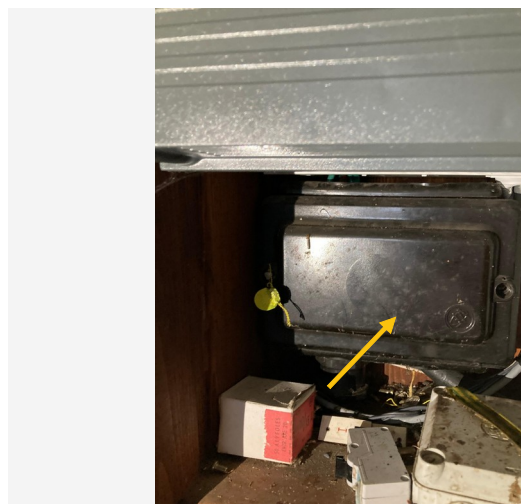
Het asbestmateriaal valt onder de mijlpaal van 2040.

| Eindbeoordeling materiaalisico | Laag materiaalisico en/of verlaagde kans op vezelvrijgave |

| Asbestsoort (vezeltype) | Crocidoliet aanwezig |
| Toestand van het materiaal | Onbeschadigd, niet verweerd |

| Beschrijving | bakkeliet schakelkast |

| <b>Opmerking</b> | gebouw 2 nr 97 |

- Zorg voor een veilig beheer. Vermijd het beschadigen van het asbestmateriaal. Controleer de toestand jaarlijks op wijzigingen.

- Eenvoudige handelingen: mag via doe-het-zelf of door werknemer(s) met opleidingsattest eenvoudige handelingen kan via doe hetzelf worden verwijderd mits de nodige PBM's in acht worden genomen

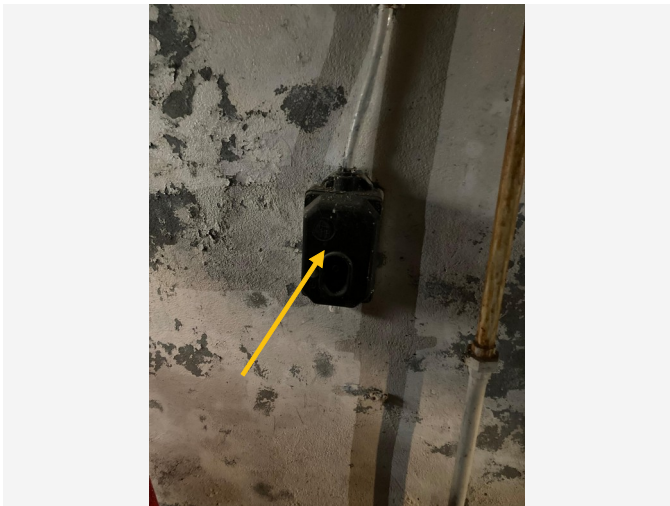
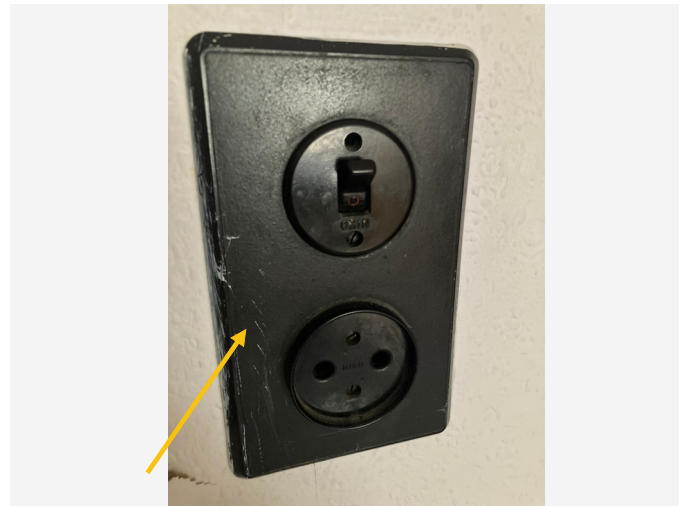
Het asbestmateriaal valt onder de mijlpaal van 2040.

| Eindbeoordeling materiaalarisico | Laag materiaalarisico en/of verlaagde kans op vezelvrijgave |

| Asbestsoort (vezeltype) | Crocidoliet aanwezig |
| Toestand van het materiaal | Onbeschadigd, niet verweerd |

| Beschrijving | bakeliet schakelaars |

| <b>Opmerking</b> | hoofdzakelijk op 1 ste verdiep gebouw 1 nr 95, in de kelder, en in achtergelgen aanbouw |

- Zorg voor een veilig beheer. Vermijd het beschadigen van het asbestmateriaal. Controleer de toestand jaarlijks op wijzigingen.

- Eenvoudige handelingen: mag via doe-het-zelf of door werknemer(s) met opleidingsattest eenvoudige handelingen kan makkelijk via doe het zelf worden verwijderd mits de nodige PBM's in acht worden genomen

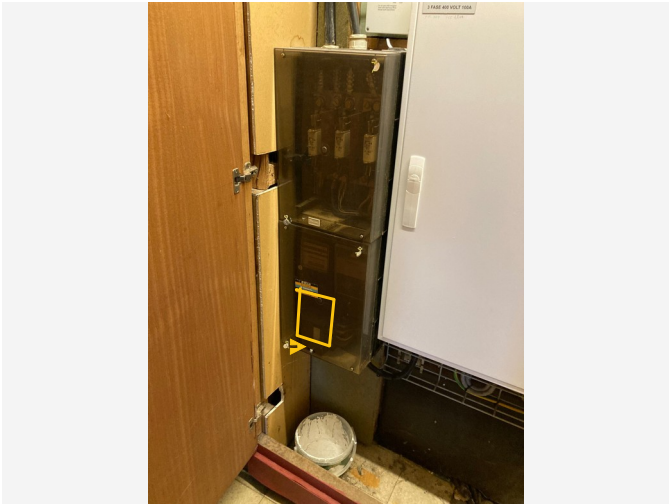
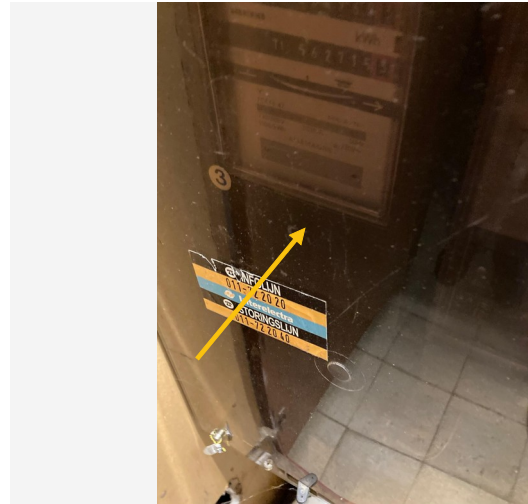
Het asbestmateriaal valt onder de mijlpaal van 2040.

| Eindbeoordeling materiaalrisico | Zeer laag materiaalrisico en/of zeer lage kans op vezelvrijgave |

| Asbestsoort (vezeltype) | Crocidoliet aanwezig |
| Toestand van het materiaal | Onbeschadigd, niet verweerd |

| Beschrijving | bakeliet meterkast |

| <b>Opmerking</b> | staat in gebouw 1 , nr 95 |

- Zorg voor een veilig beheer. Vermijd het beschadigen van het asbestmateriaal. Controleer de toestand jaarlijks op wijzigingen.

- Eenvoudige handelingen: mag via doe-het-zelf of door werknemer(s) met opleidingsattest eenvoudige handelingen wordt tzt door netbeheerder vervangen en deze mensen zijn bekend met alle nodige PBM's.

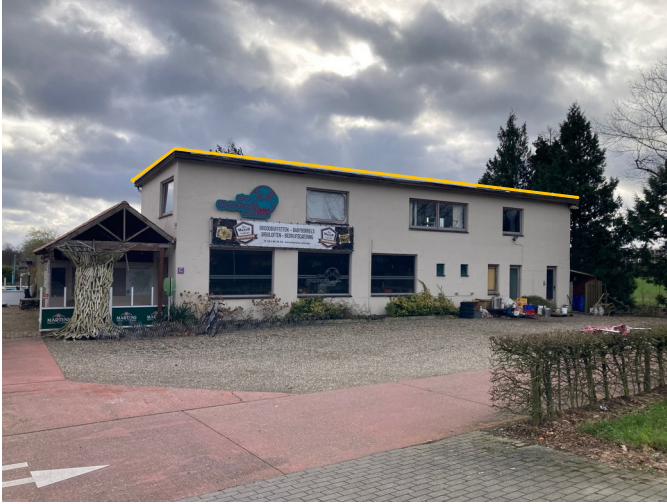
Situeringsfoto

**Reden:** Het te onderzoeken materiaal situeert zich hoger dan 3,50 m te rekenen vanaf een veilige ondergrond

**Uitleg van de asbestdeskundige:** kan niet geïnspecteerd worden enkel indien er een hoogwerker aan te pas zou komen

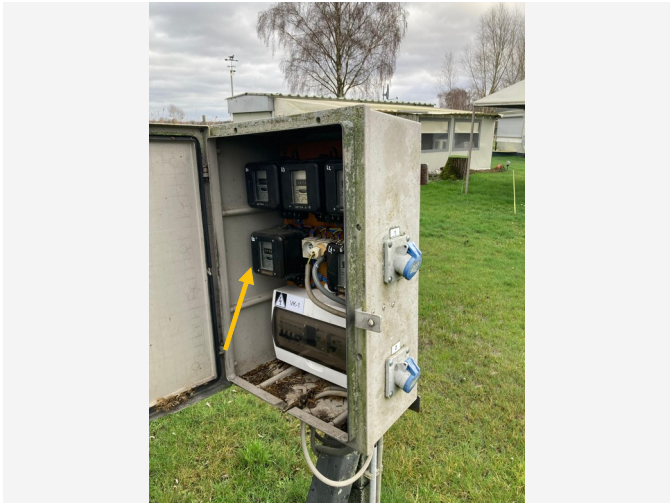
8 tal meterkasten verspreidt over campoing terrein

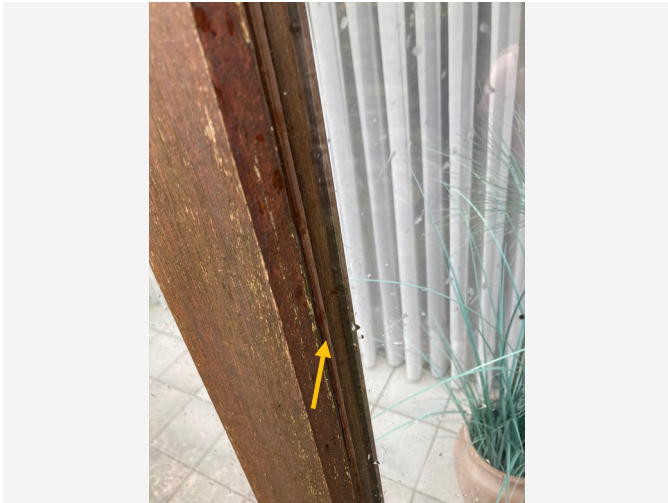
alle gebruikt kit van de ramen in het chaler is uiterst flexibel

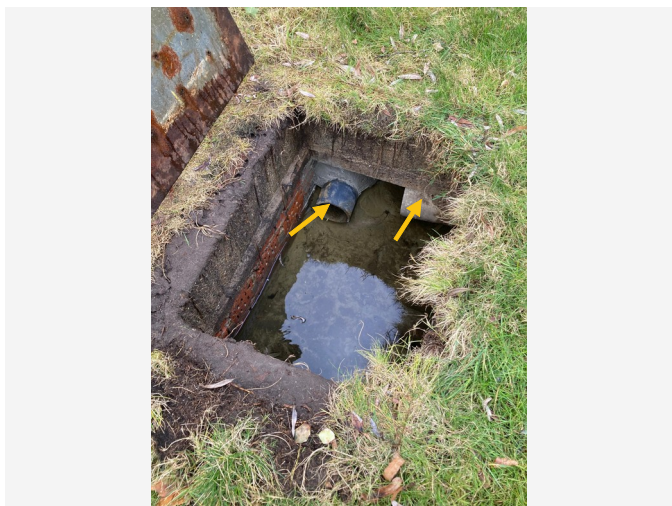
diversen afvoer buizen in de grond van PVC

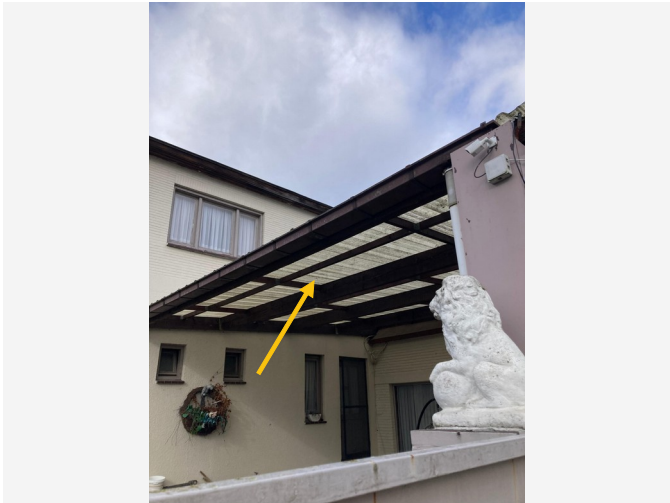
duidelijk te zien dat het hier om kunststof golfplaten gaat

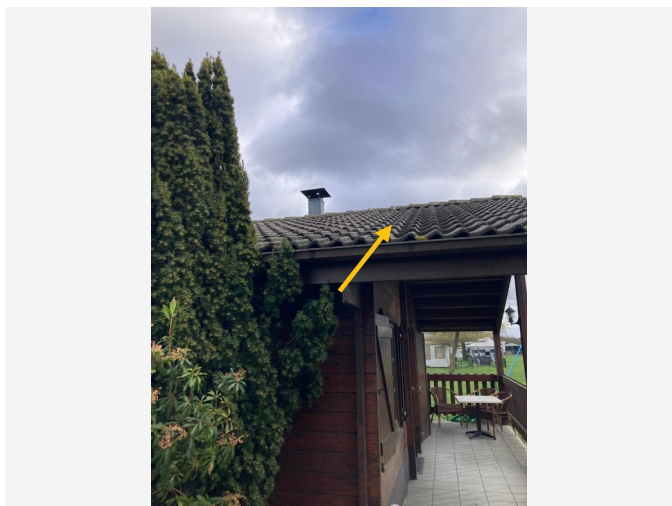
beton pannen RBB sneldek

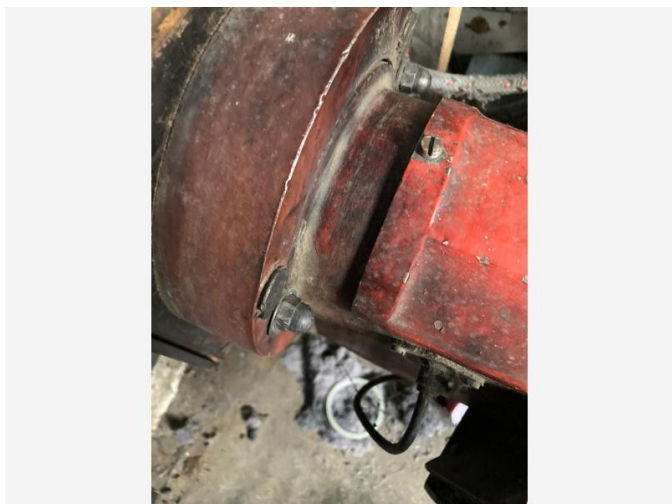
in 2021 dichting en flens vervangen plus onderhoud zie factuur

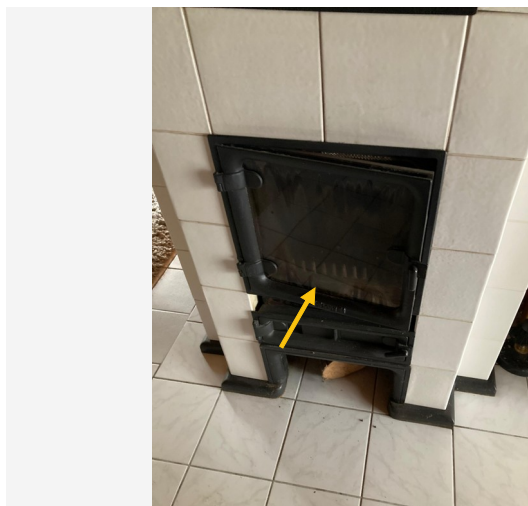
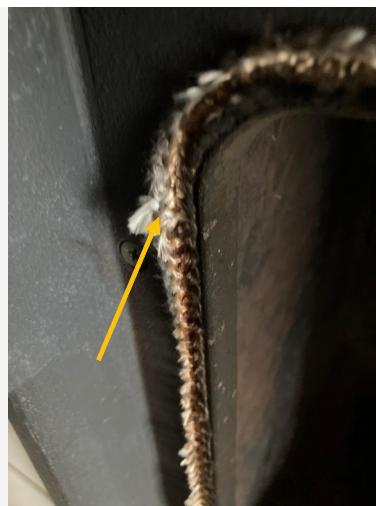
## Fiche 19: koord kachel in chalet

Geen asbest

| Opmerking | koord blinkt als een spiegel, niet van eventueel vet maar van de tye materiaal |

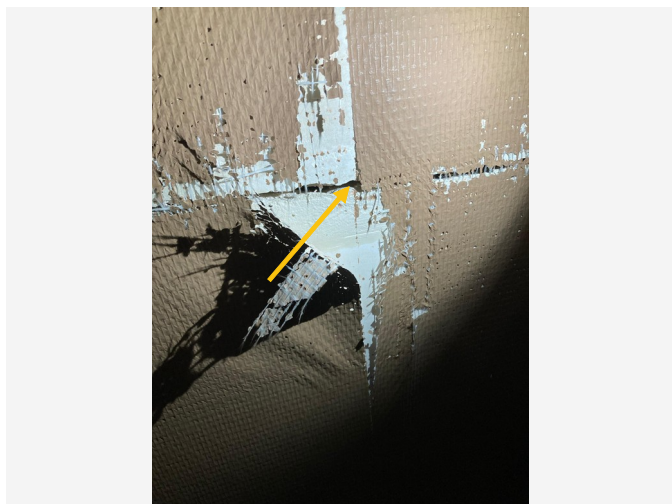
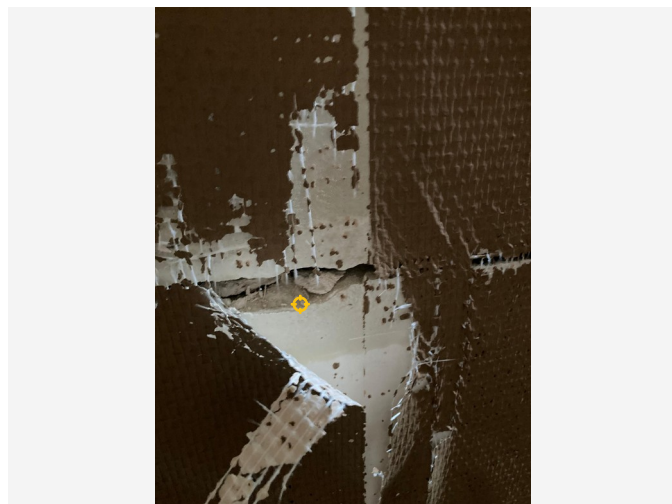
## Fiche 24: pleisterwerk plafond

Geen asbest
