# Asbestinventarisatetest

Kapelstraat 84, 2840 Rumst

Attestnummer : 20250204-000529.000

Uitgegeven op : 04.02.2025

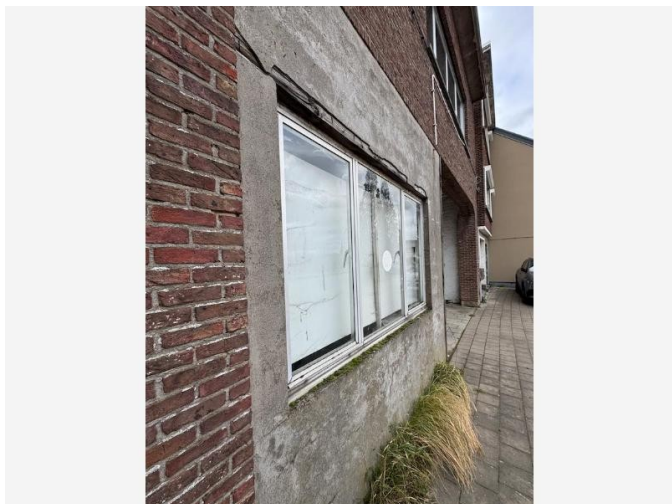
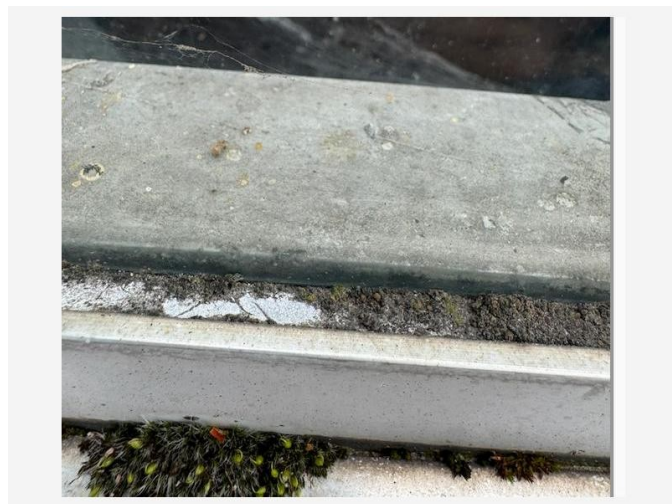
Het asbestmateriaal valt onder de mijlpaal van 2040.

| Eindbeoordeling materiaalarisico | Hoog materiaalarisico en/of hoge kans op vezelvrijgave |

| Toestand van het materiaal | Zwaar beschadigd, zwaar verweerd |

| # | Type | Referentie | Resultaat |
|---|---|---|---|
| 1.1 | Mengmonster | MM04 | Chrysotiel |

| Beschrijving | Woning/Magazijn - kit - ramen |

- Verwijder dit asbestmateriaal zo snel mogelijk. Volg de toestand goed op.

- Eenvoudige handelingen: enkel door erkend asbestverwijderaar  
Laat de ramen best in zijn geheel verwijderen en vervoer het afval dubbel verpakt weg. draag de juiste PBM's. meer info op [www.ovam.be](http://www.ovam.be)

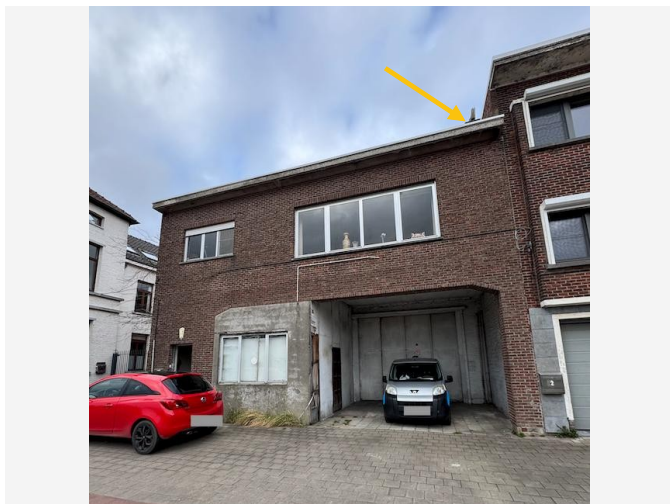
Het asbestmateriaal valt onder de mijlpaal van 2034.

| Eindbeoordeling materiaalrisico | Verhoogd materiaalrisico en/of verhoogde kans op vezelvrijgave |

| Asbestsoort (vezeltype) | Crocidoliet aanwezig |
| Toestand van het materiaal | Matig beschadigd, matig verweerd |

| Beschrijving | Woning - schouwhoed - plat dak |

- Verwijder dit asbestmateriaal zo snel mogelijk. Volg de toestand goed op.

- Eenvoudige handelingen: mag via doe-het-zelf of door werknemer(s) met opleidingsattest eenvoudige handelingen  
Kan eenvoudig losgekoppelt en dubbel verpakt weggevoerd worden.

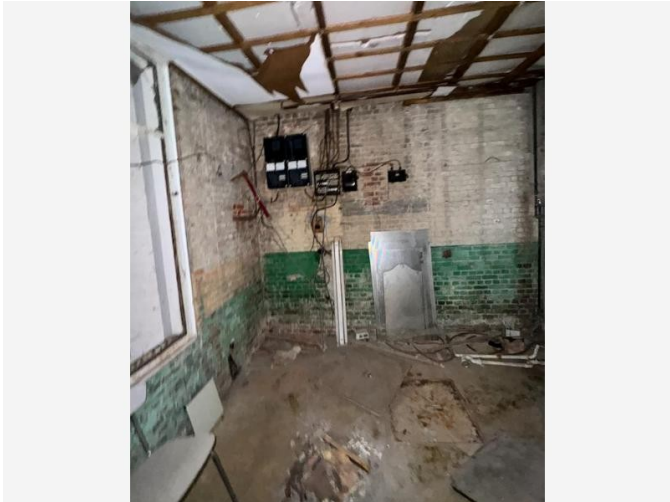
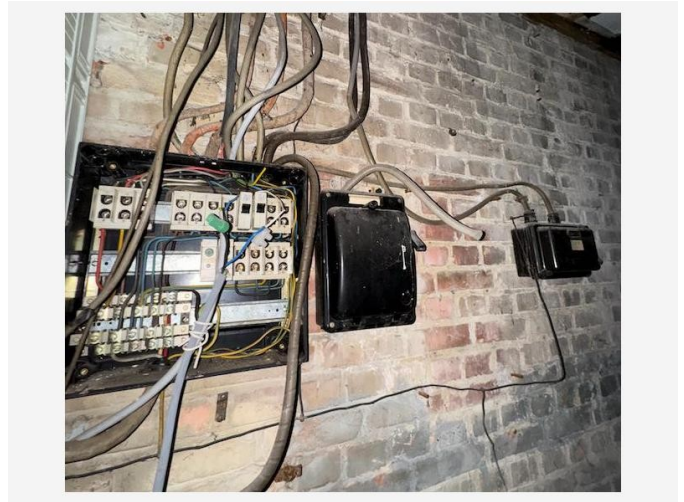
## Fiche 3: Magazijn - bakeliet - schakelaar/stopcontact/zekering/teller

Het asbestmateriaal valt onder de mijlpaal van 2040.

| Eindbeoordeling materiaalrisico | Verhoogd materiaalrisico en/of verhoogde kans op vezelvrijgave |

| Asbestsoort (vezeltype) | Alleen chrysotiel |
| Toestand van het materiaal | Matig beschadigd, matig verweerd |

| Beschrijving | Magazijn - bakeliet - schakelaar/stopcontact/zekering/teller |

- Verwijder dit asbestmateriaal zo snel mogelijk. Volg de toestand goed op.

- Eenvoudige handelingen: mag via doe-het-zelf of door werknemer(s) met opleidingsattest eenvoudige handelingen  
Kan eenvoudig losgeschroefd en dubbel verpakt weggevoerd worden. meer info op [www.ovam.be](http://www.ovam.be)

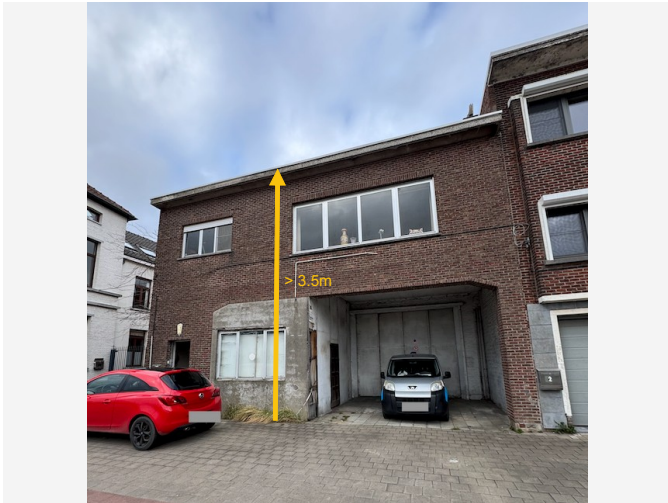
**Reden:** Het te onderzoeken materiaal situeert zich hoger dan 3,50 m te rekenen vanaf een veilige ondergrond

**Uitleg van de asbestdeskundige:** Plat dak niet inspecteerbaar, hoogte >3.5m vanaf veilige ondergrond.

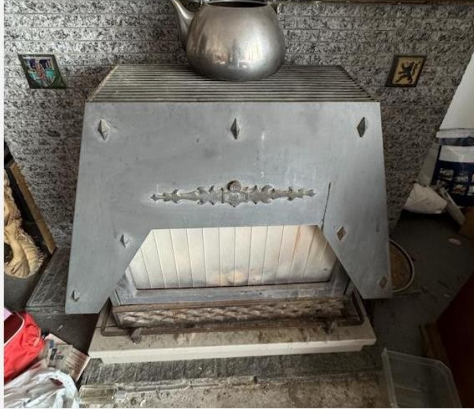
In de haard kan zich asbesthoudende koord bevinden.

Er zit vermoedelijk een asbesthoudende schouw in de rookgaskanaal van de haard. (er is ook een asbestverdachte schouwwhoed die uitsteekt op het plat dak)

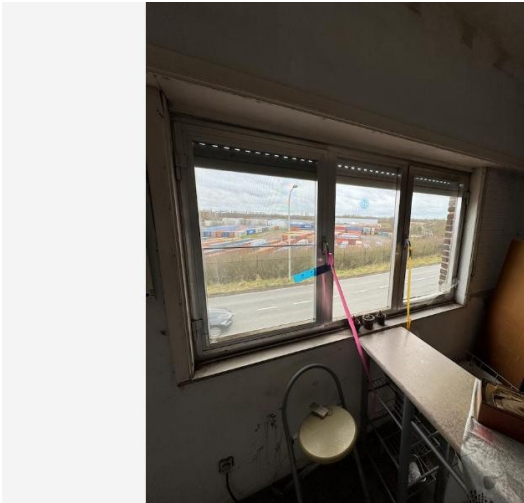
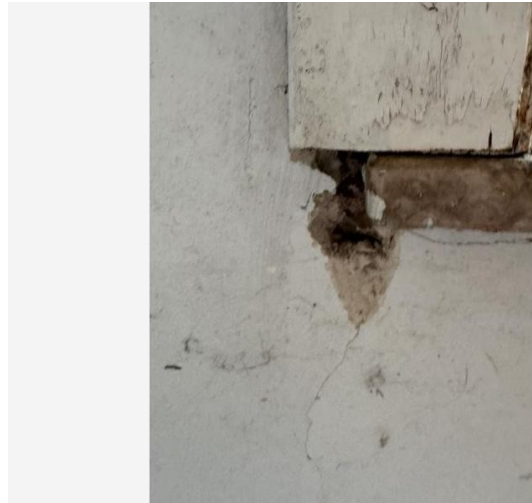
Geen asbest

| # | Type | Referentie | Resultaat |
|---|---|---|---|
| 6.1 | Mengmonster | MM01 | Geen asbest |

| Beschrijving | Woning - pleisterwerk - muren |

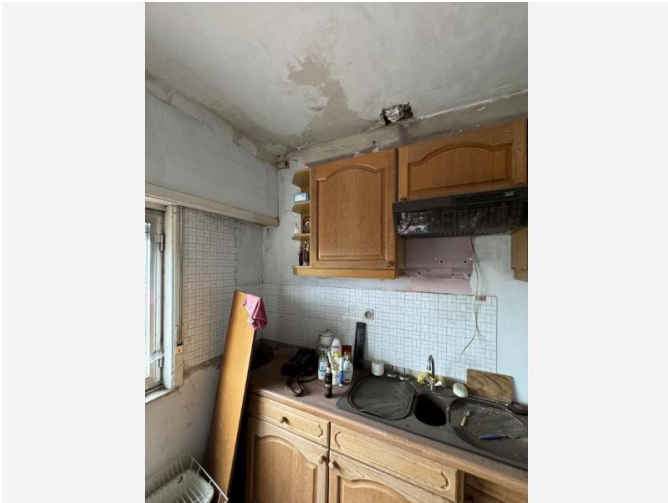
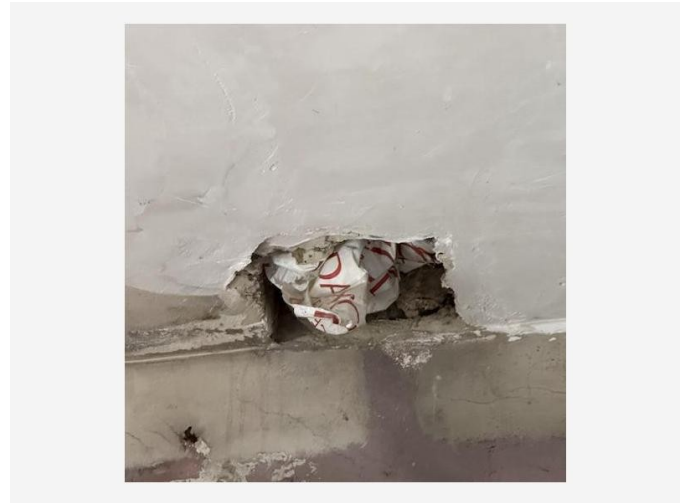
Geen asbest

| # | Type | Referentie | Resultaat |
|---|---|---|---|
| 7.1 | Mengmonster | MM02 | Geen asbest |

| Beschrijving | Woning - pleisterwerk - plafonds |

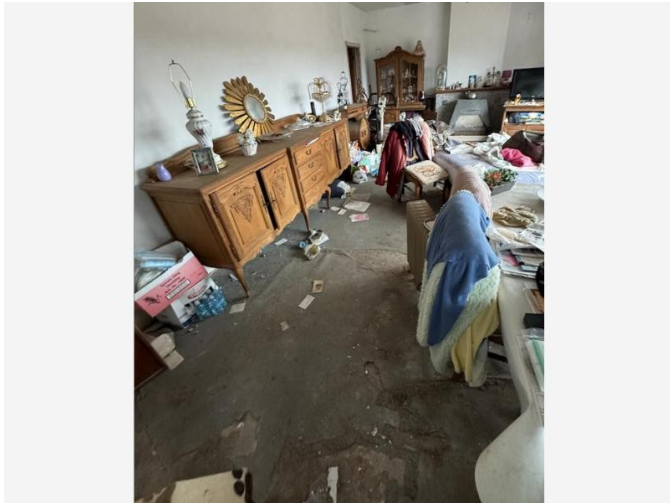
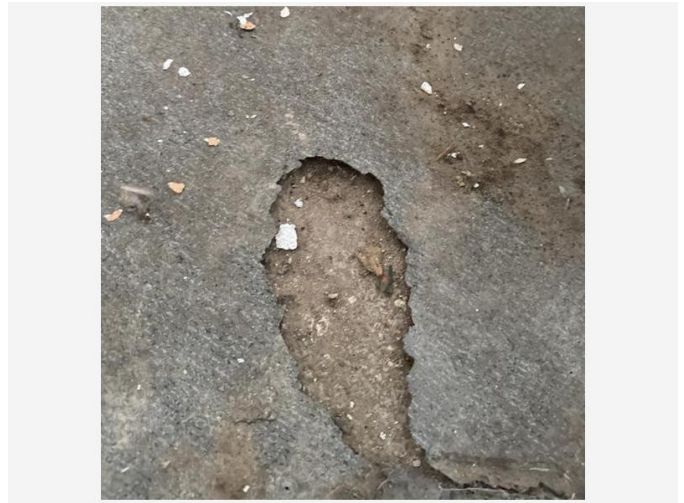
## Fiche 8: Woning - vloerzeil

Geen asbest

| # | Type | Referentie | Resultaat |
|---|---|---|---|
| 8.1 | Puntmonster | MM03 | Geen asbest |

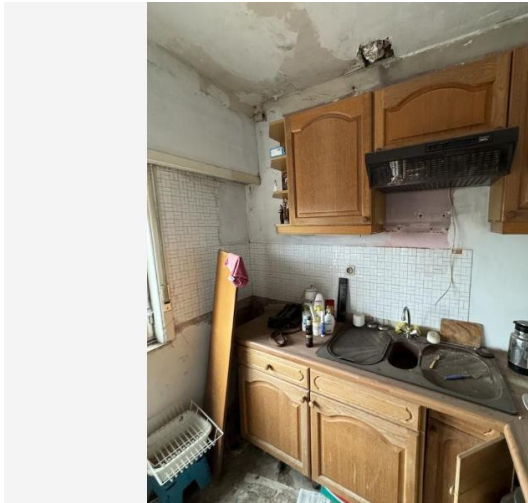
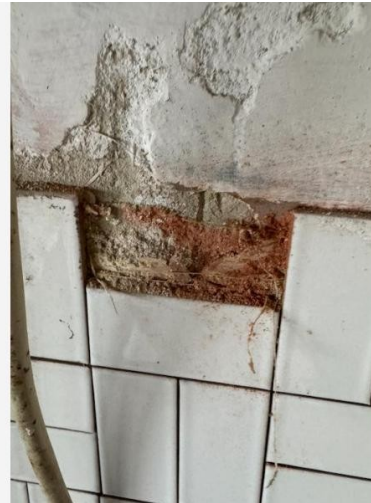
Geen asbest

| # | Type | Referentie | Resultaat |
|---|---|---|---|
| 9.1 | Puntmonster | MM05 | Geen asbest |

| Beschrijving | Woning - tegellijm - plinten/tegels |

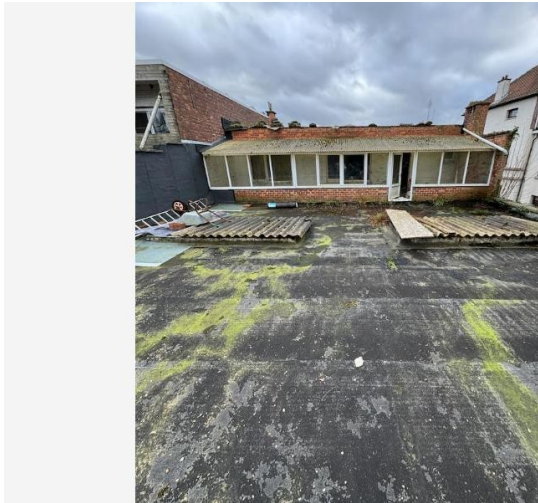
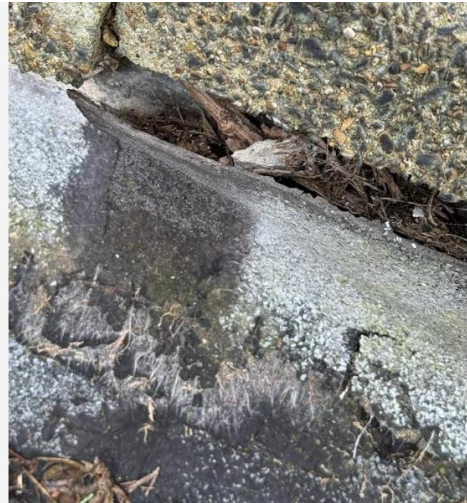
Geen asbest

| # | Type | Referentie | Resultaat |
|---|---|---|---|
| 10.1 | Puntmonster | MM06 | Geen asbest |

| Beschrijving | Woning/Magazijn - roofing - plat dak |
