# Asbestinventarisatetest

Halensebaan 9, 3473 Kortenaken

Attestnummer : 20250516-000291.000

Uitgegeven op : 16.05.2025

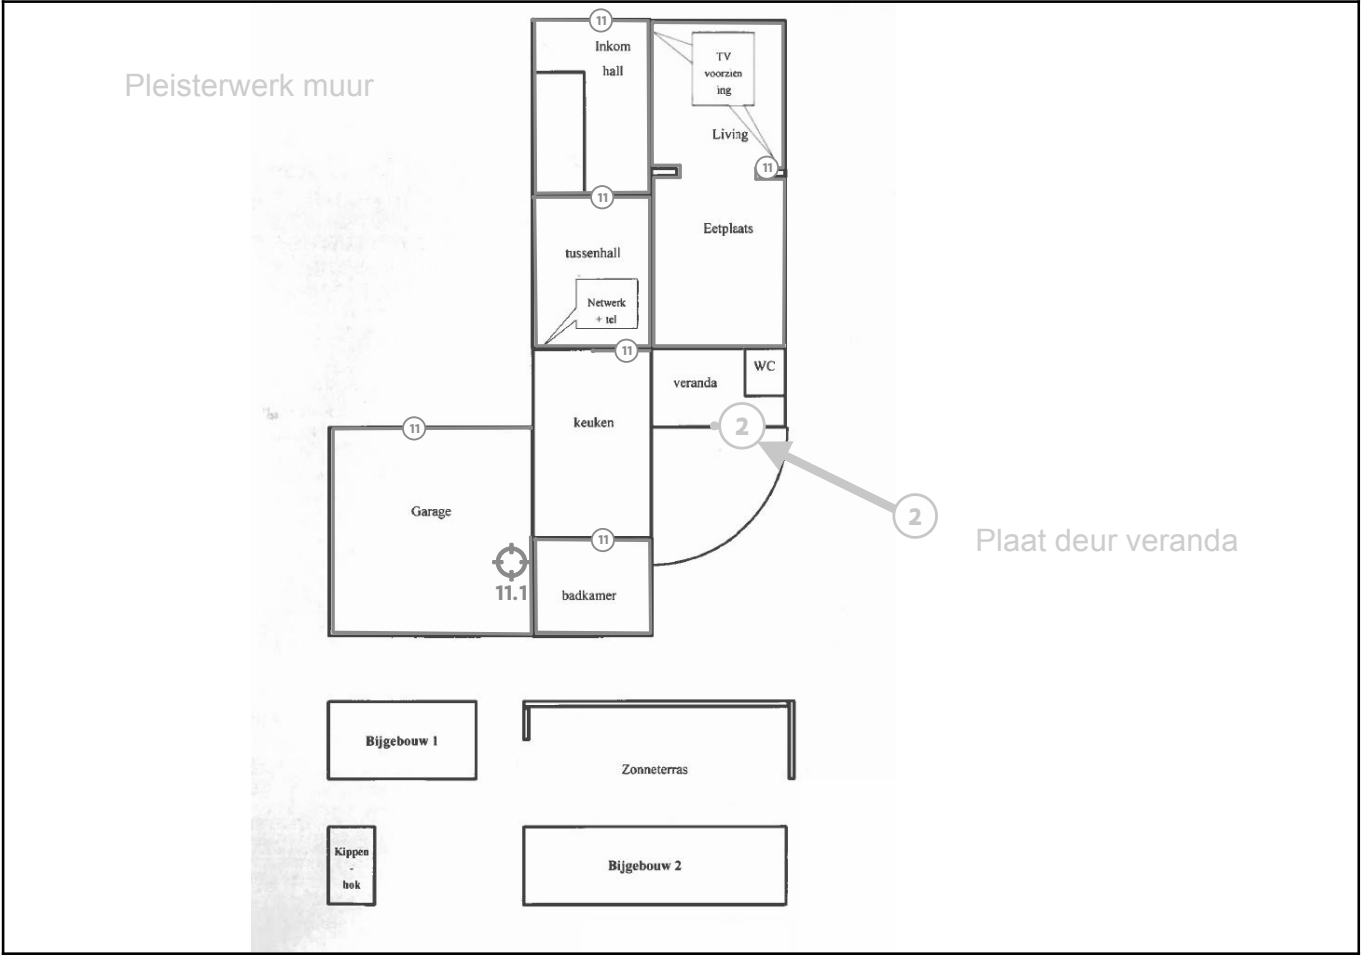
# Plan 1.1: Plan gelijkvloers

| Beschrijving | Type | Actie |
|---|---|---|
| 2. Plaat veranda deur | Asbestmateriaal | Zorgvuldig beheren |

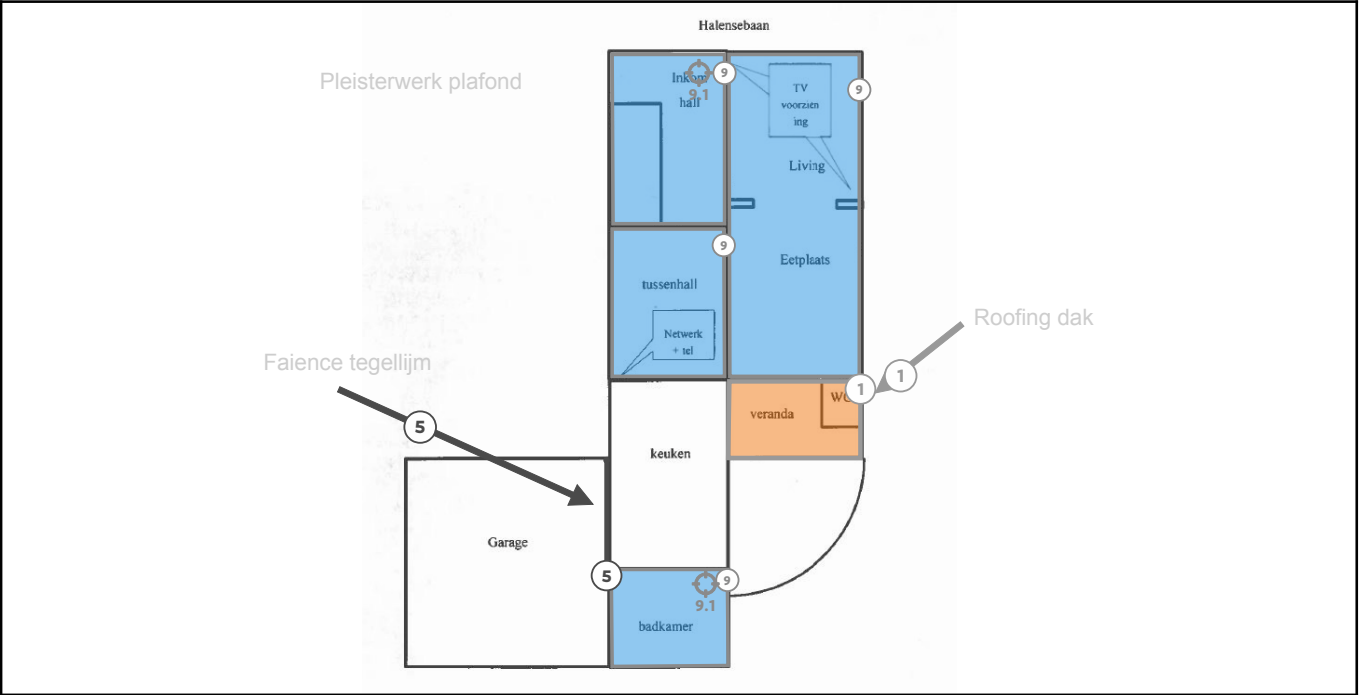
## Plan 1.2: Plan gelijkvloers

| Beschrijving | Type | Actie |
|---|---|---|
| 1. Roofing dak veranda | Asbestmateriaal | <button>Verwijderen</button> |
| 5. Faience tegellijn garage | Advies | - |

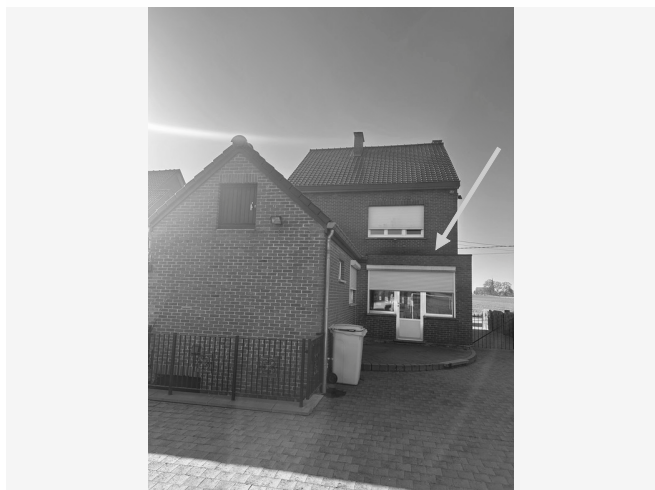
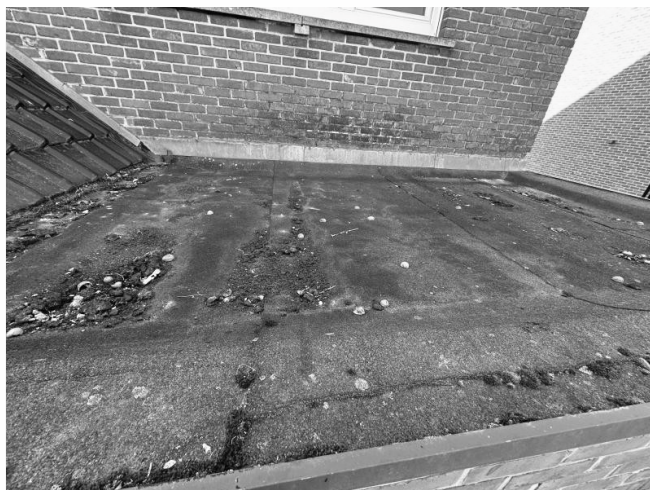
| Fiche 1: Roofing dak veranda..... | 22 |

| Eindbeoordeling materiaalrisico | Verhoogd materiaalrisico en/of verhoogde kans op vezelvrijgave |

| Toestand van het materiaal | Matig beschadigd, matig verweerd |

| Beschrijving | Roofing dak veranda |
| Asbestmateriaal | Dak- en gevelbekleding - Roofing |
| Hoeveelheid (oppervlakte - aantal) | • 7,24 m <sup>2</sup> - 1 stuk |
| Opmerking | Roofing wordt als asbesthoudend beschouwd, enkel monstername en analyse door erkend labo kan de aanwezigheid van asbest uitsluiten. Eventueel aanwezige oude asbestverdachte onderliggende roofinglagen, die bij werken dienen onderzocht te worden. |

Verwijderen

- Verwijder dit asbestmateriaal zo snel mogelijk. Volg de toestand goed op.
- Hemelwater dat afspoelt van asbestcement daken of gevels kan asbestdeeltjes bevatten. Gebruik het enkel voor gesloten circuits (bv. spoelen toiletten). Reinig na het vervangen van het dak of de gevel de dakgoten en regenwaterput of -ton om asbesthoudend sediment of slib te verwijderen
- Voer bijkomende staalname(s) uit.

- Eenvoudige handelingen: mag via doe-het-zelf of door werknemer(s) met opleidingsattest eenvoudige handelingen  
Hechtgebonden buitentoepassing die veilig verwijderd kan worden onder de noemer eenvoudige handelingen.

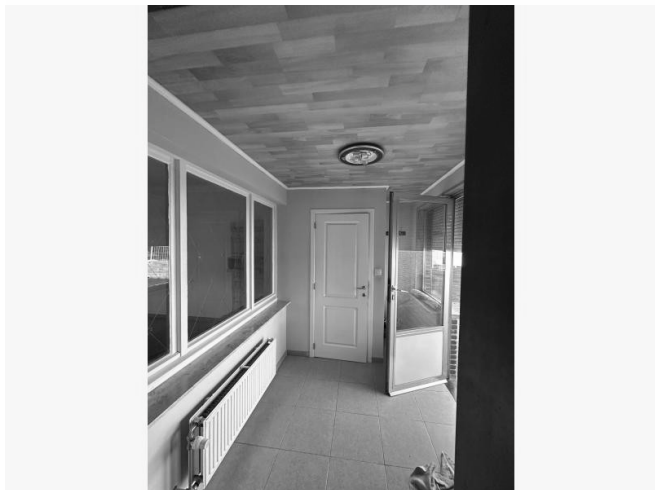
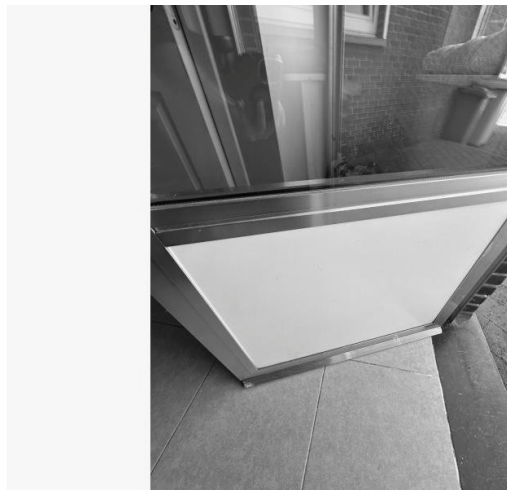
| Fiche 2: Plaat veranda deur..... | 25 |

| Eindbeoordeling materiaalrisico | Laag materiaalrisico en/of verlaagde kans op vezelvrijgave |

| Asbestsoort (vezeltype) | Crocidoliet aanwezig |
| Toestand van het materiaal | Onbeschadigd, niet verweerd |

| Beschrijving | Plaat veranda deur |
| Asbestmateriaal | Plaat, paneel, tablet - Geëmailleerd, type Glasal |

Zorgvuldig beheren

- Zorg voor een veilig beheer. Vermijd het beschadigen van het asbestmateriaal. Controleer de toestand jaarlijks op wijzigingen.
- Voer bijkomende staalname(s) uit.

- Eenvoudige handelingen: mag via doe-het-zelf of door werknemer(s) met opleidingsattest eenvoudige handelingen  
Hechtgebonden binnentoepassing die veilig verwijderd kan worden onder de noemer eenvoudige handelingen.

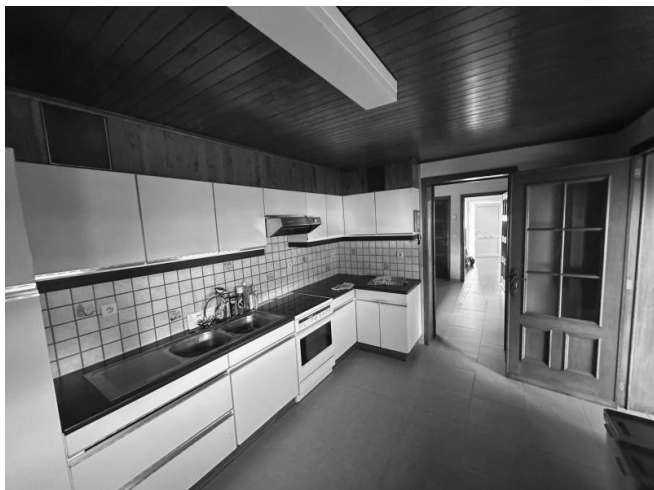
## Fiche 3: Faïence tegellijm keuken

Mogelijks asbesthoudende lijm aanwezig achter faïence tegels.

Bij verwijderen van de faïence tegels moet bijkomende monsternamen en analyse uitgevoerd worden, om asbesthoudende lijm uit te sluiten.

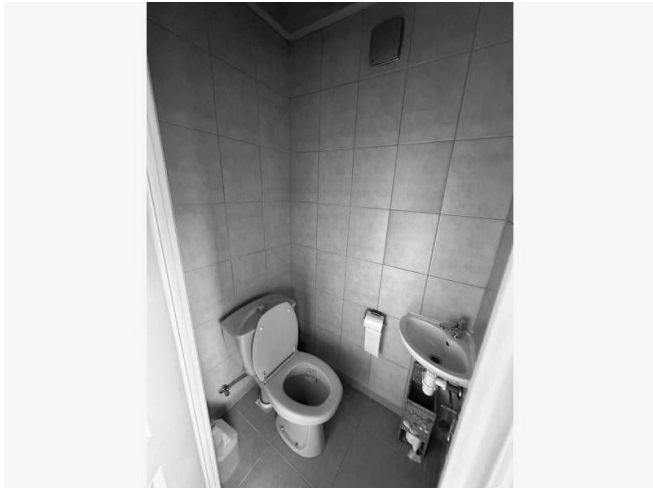
## Fiche 4: Faience tegellijm wc

Mogelijks asbesthoudende lijm aanwezig achter faience tegels.

Bij verwijderen van de faience tegels moet bijkomende monsternamen en analyse uitgevoerd worden, om asbesthoudende lijm uit te sluiten.

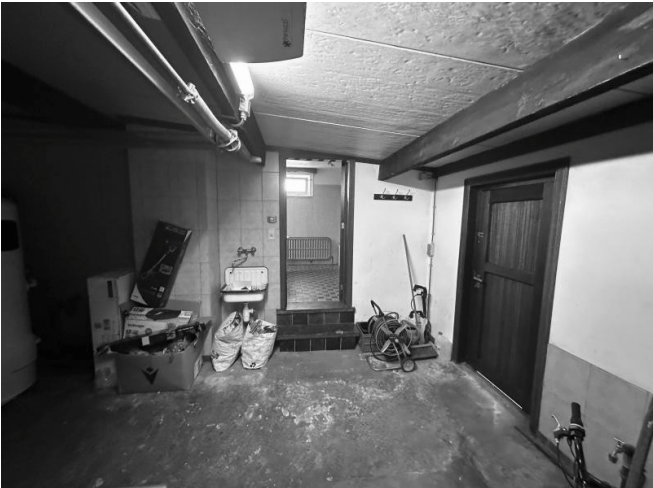
# Fiche 5: Faience tegellijm garage

Mogelijks asbesthoudende lijm aanwezig achter faience tegels.

Bij verwijderen van de faience tegels moet bijkomende monsternamen en analyse uitgevoerd worden, om asbesthoudende lijm uit te sluiten.

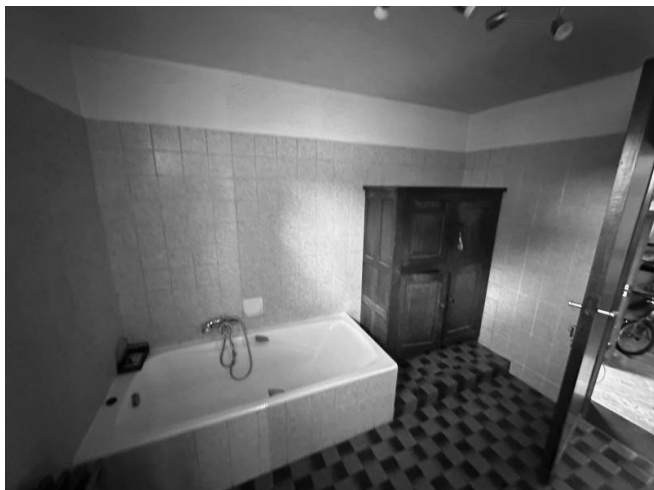
Mogelijks asbesthoudende lijm aanwezig achter faïence tegels.

Bij verwijderen van de faïence tegels moet bijkomende monsternamen en analyse uitgevoerd worden, om asbesthoudende lijm uit te sluiten.

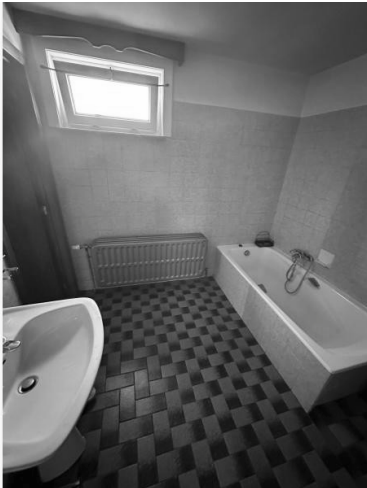
Mogelijks asbesthoudende lijm aanwezig onder vloertegels.

Bij verwijderen van de vloertegels moet bijkomende monsternamen en analyse uitgevoerd worden, om asbesthoudende lijm uit te sluiten.

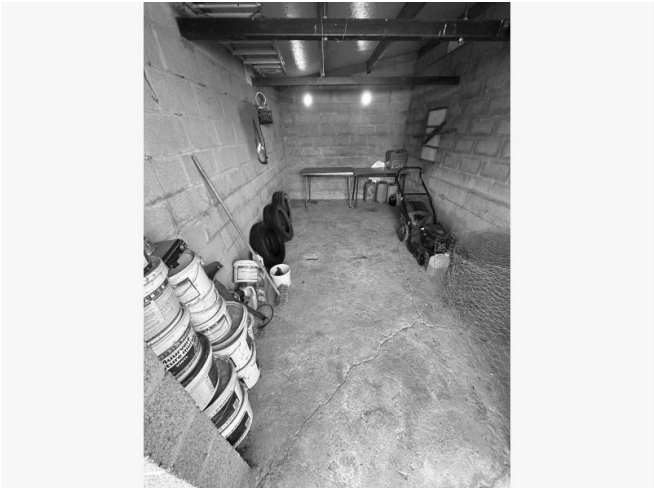
Geen asbesthoudende materialen aanwezig in bijgebouw 1

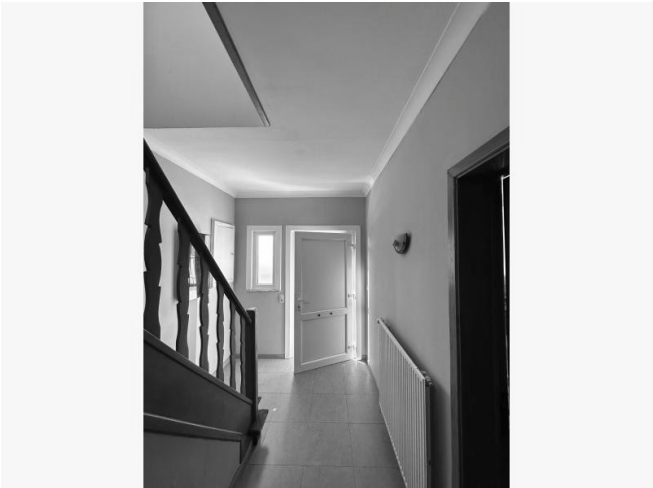
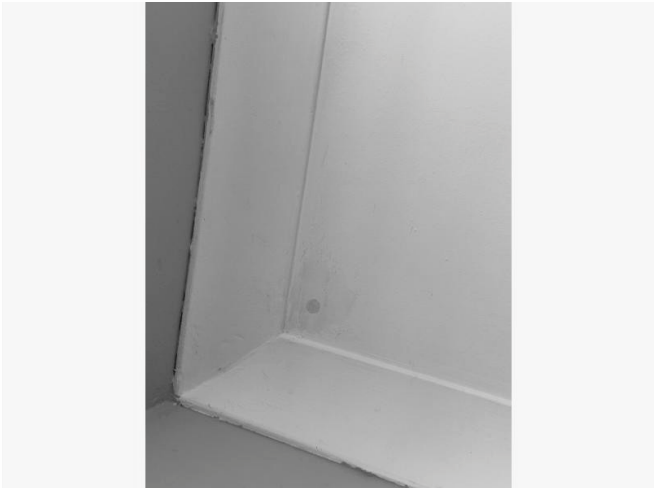
# Fiche 9: Pleisterwerk plafond

Geen asbest

| # | Type | Referentie | Resultaat |
|---|---|---|---|
| 9.1 | Mengmonster | M65666 | Geen asbest |

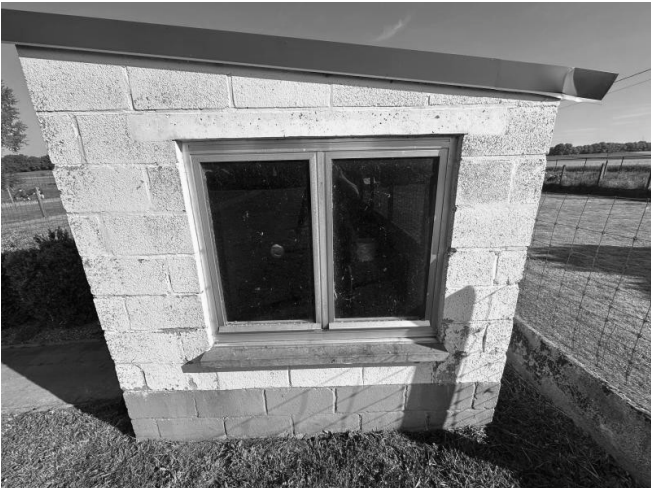
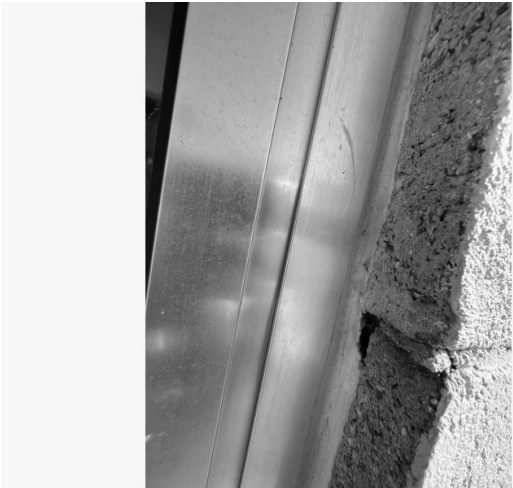
Geen asbest

| # | Type | Referentie | Resultaat |
|---|---|---|---|
| 10.1 | Puntmonster | M65664 | Geen asbest |

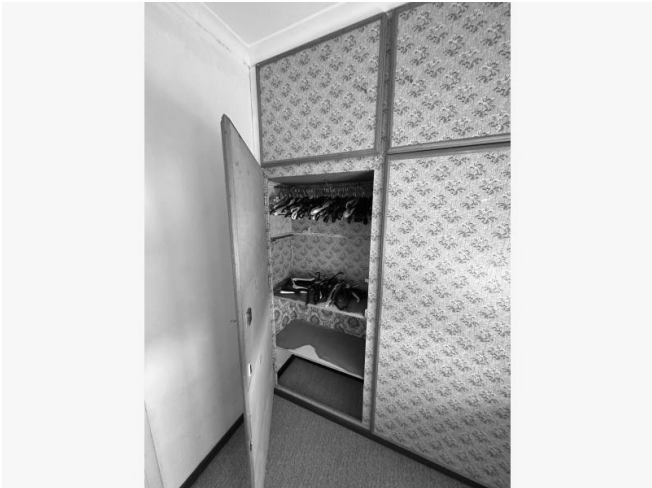
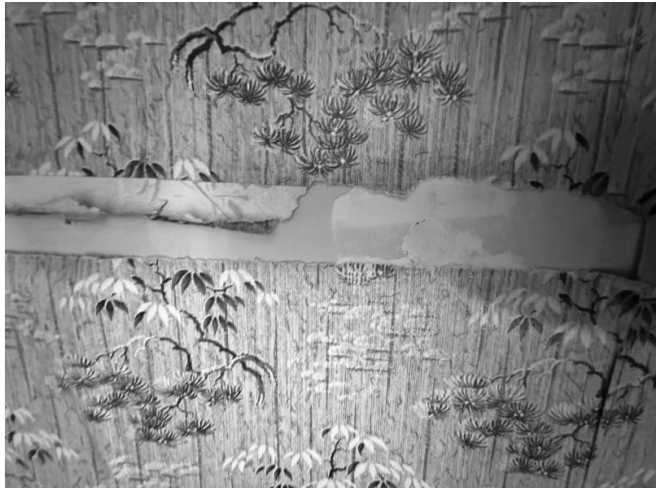
# Fiche 11: Pleisterwerk muur

Geen asbest

| # | Type | Referentie | Resultaat |
|---|---|---|---|
| 11.1 | Mengmonster | M65665 | Geen asbest |
