# Asbestinventarisatattest

Mizerikstraat 20, 3590 Diepenbeek

Attestnummer : 20250520-000299.000

**Niet-asbestveilig**

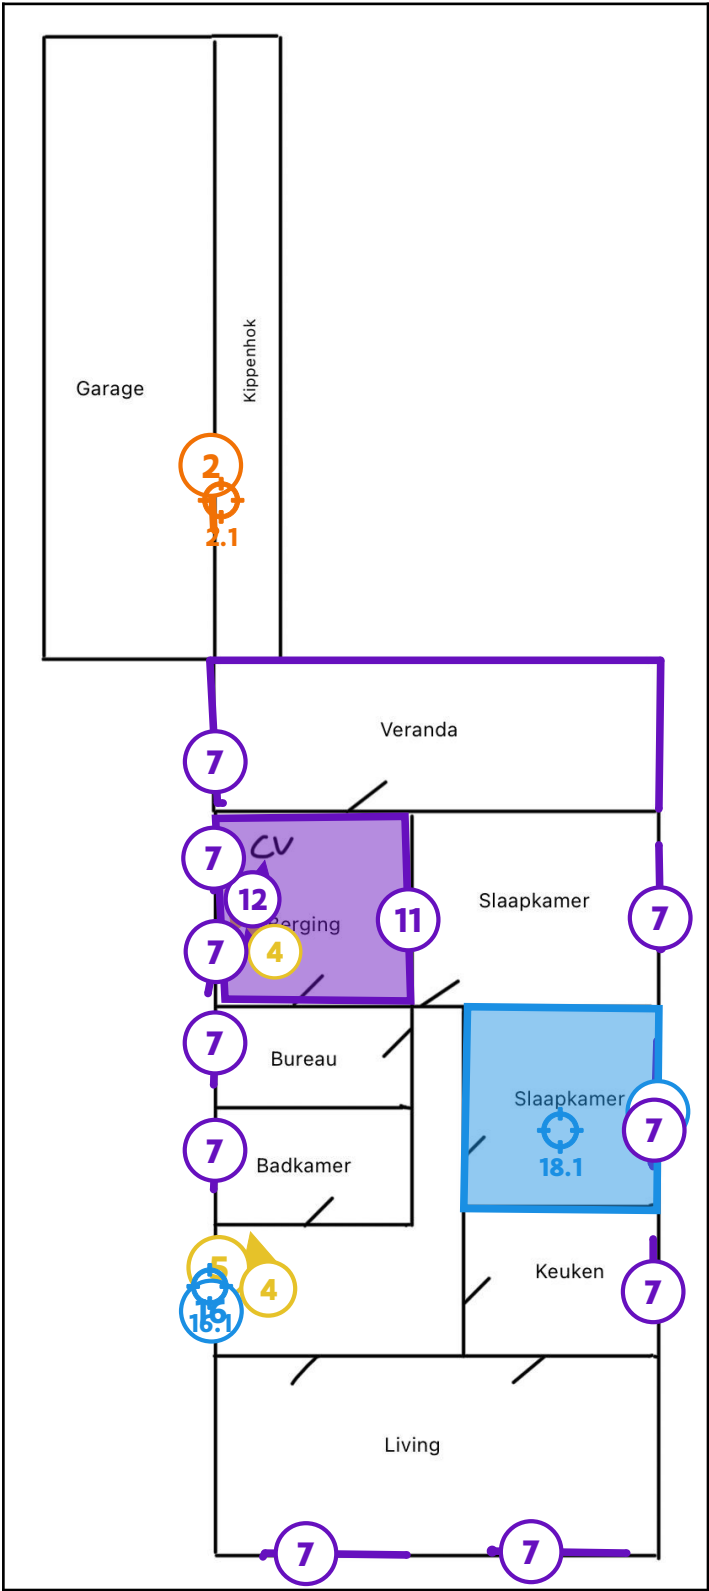
# Plan 1.5: Gelijkvloers

| 2. Stopverf garage | Asbestmateriaal | Verwijderen |
| 4. Bakeliet verdeeldoos | Asbestmateriaal | Zorgvuldig beheren |
| 5. Glasal (visueel vastgesteld). | Asbestmateriaal | Zorgvuldig beheren |

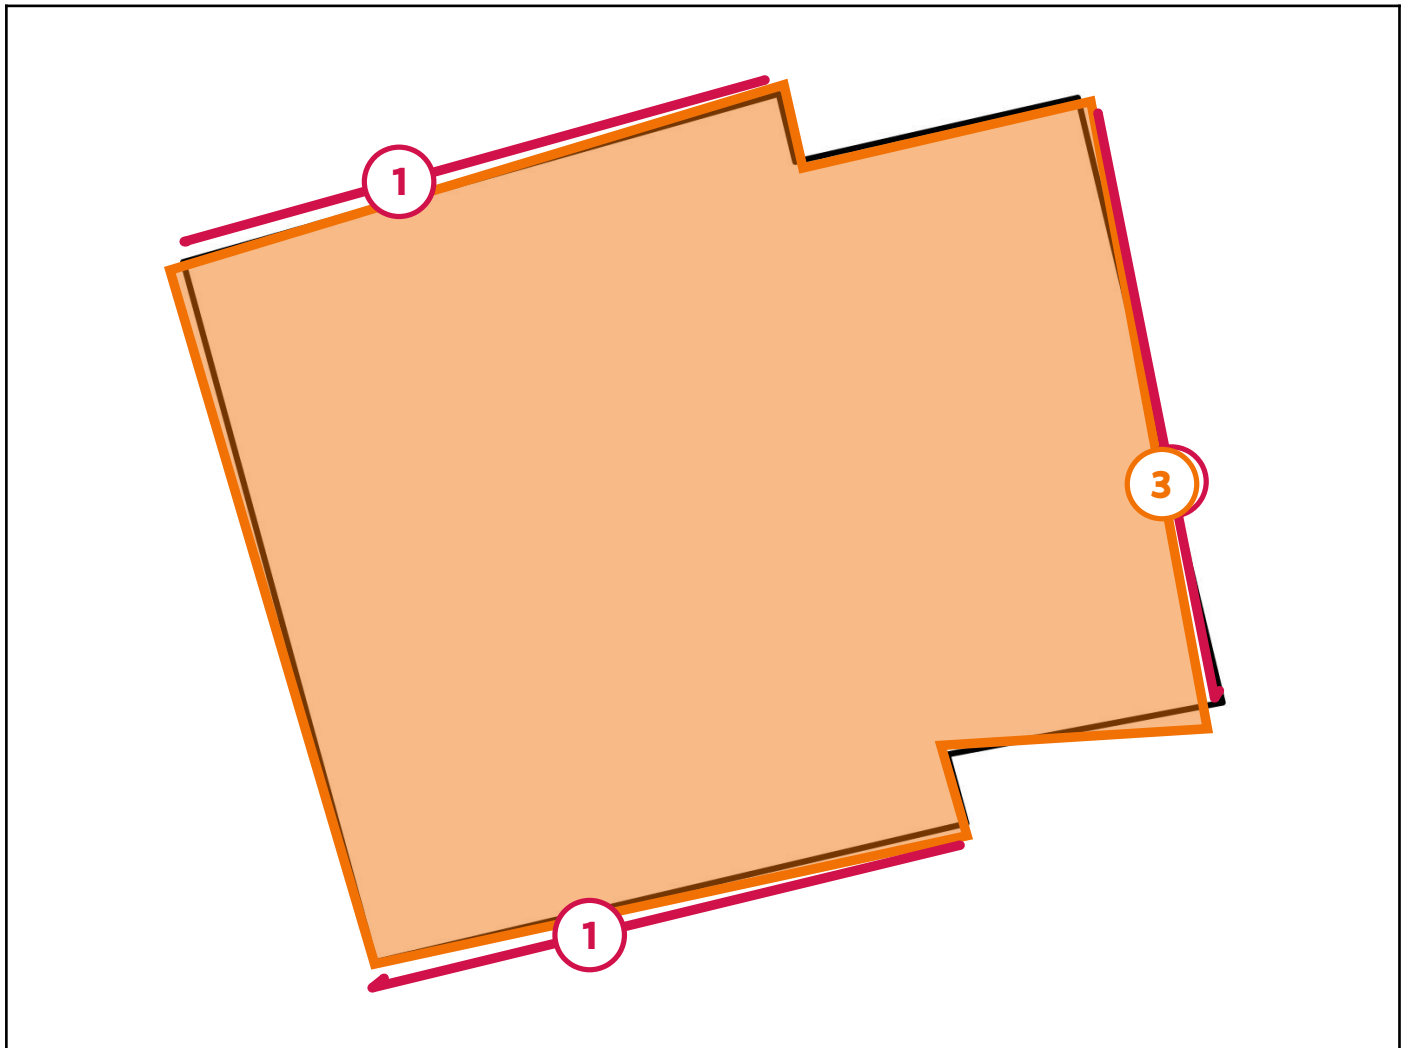
## Plan 5.1: Bijgebouw plan

| Beschrijving | Type | Actie |
|---|---|---|
| 1. Slib/sediment dakgoot. | Asbestmateriaal | Dringend verwijderen |
| 3. Golfplaten Cement (visueel vastgesteld). | Asbestmateriaal | Verwijderen |

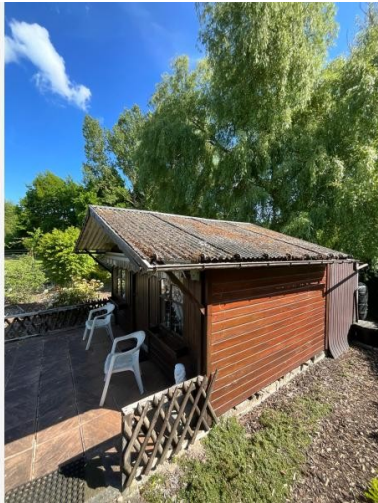
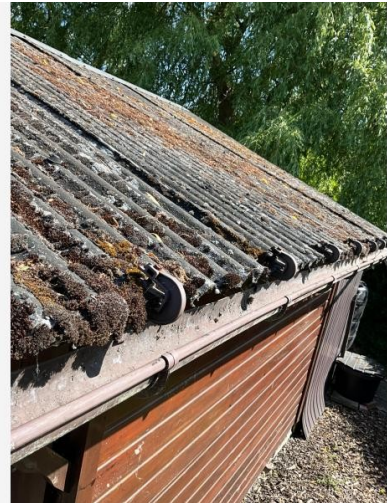
| Beschrijving | Slib/sediment dakgoot. |
| Type resten (contaminatie) | <ul style="list-style-type: none"><li>• Stof, deeltjes &lt; 4 mm, flinters, gruis (los, opliggend)</li></ul> |
| Bron van de resten | golfplaten |
| Gebondenheid resten | Niet hecht |

**Dringend verwijderen**

- Verwijder het asbestafval.

- Eenvoudige handelingen: mag via doe-het-zelf of door werknemer(s) met opleidingsattest eenvoudige handelingen  
Reinig de dakgoten om asbesthoudend sediment of slib te verwijderen.

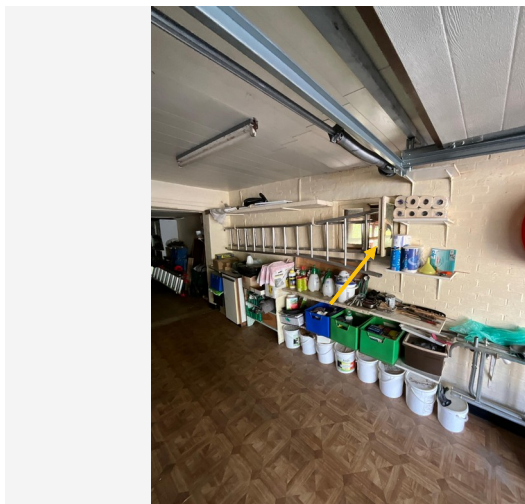
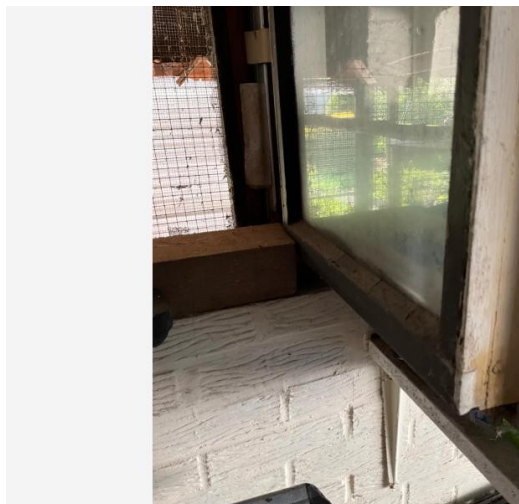
| Eindbeoordeling materiaalarisico | Verhoogd materiaalarisico en/of verhoogde kans op vezelvrijgave |

| Asbestsoort (vezeltype) | Alleen chrysotiel |
| Toestand van het materiaal | Matig beschadigd, matig verweerd |

| # | Type | Referentie | Resultaat |
|---|---|---|---|
| 2.1 | Puntmonster | 5 | Chrysotiel |

| Beschrijving | Stopverf garage |

Verwijderen

- Zorg voor een veilig beheer. Vermijd het beschadigen van het asbestmateriaal. Controleer de toestand jaarlijks op wijzigingen.

Wordt sterk afgeraden deze toepassing via doe-het zelf te verwijderen omwille van reële kans op vezelvrijgave.

verwijdering doe het zelf en EH opgeleid personeel : De toepassing extra fixeren en losbeitelen

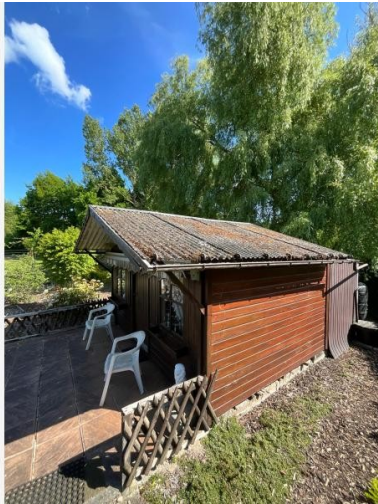
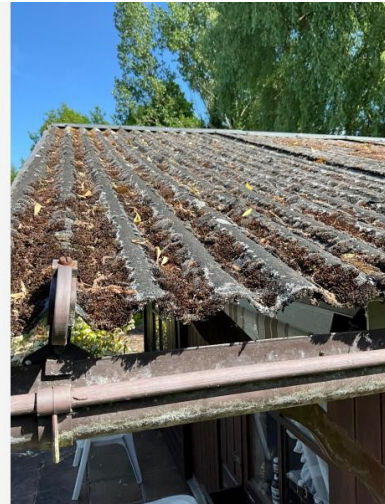
| Eindbeoordeling materiaalrisico | Verhoogd materiaalrisico en/of verhoogde kans op vezelvrijgave |
| Opmerking | mosgroei is matig beschadigd |

| Asbestsoort (vezeltype) | Crocidoliet aanwezig |
| Toestand van het materiaal | Matig beschadigd, matig verweerd |

| Beschrijving | Golfplaten Cement (visueel vastgesteld). |

Verwijderen

- Verwijder dit asbestmateriaal zo snel mogelijk. Volg de toestand goed op.
- Hemelwater dat afspoelt van asbestcement daken of gevels kan asbestdeeltjes bevatten. Gebruik het enkel voor gesloten circuits (bv. spoelen toiletten). Reinig na het vervangen van het dak of de gevel de dakgoten en regenwaterput of -ton om asbesthoudend sediment of slib te verwijderen
- Voer bijkomende staalname(s) uit.

Indien mogelijk de ondervloer afdekken , golfplaten voorzichtig verwijderen, extra fixeren, niet breken , niet gooien, onmiddellijk verpakken of voorzichtig in container met asbest bag plaatsen. Voldoende benevelen/bevochtigen tijdens de duur van de werken. Indien golfplaten in slechte staat zijn en kans bestaat

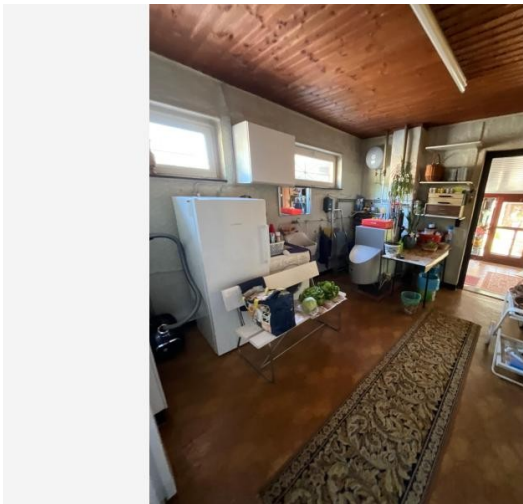
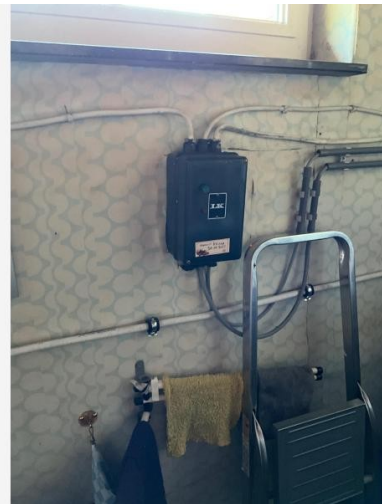
| Opmerking | <p>aantal stuks 2 , de toepassingen zijn aanwezig op verschillende plaatsen in de woning</p> <p>Het is moeilijk te bepalen of de bakeliettoepassingen in de woning ook effectief asbesthoudend zijn (het kan ook gaan om de asbestvrije variant).</p> <p>Er werd geen monster genomen o.w.v. beschadiging aan een elektrisch gerelateerde toepassing, extra controle bij verwijdering van het verdacht materiaal.</p> |

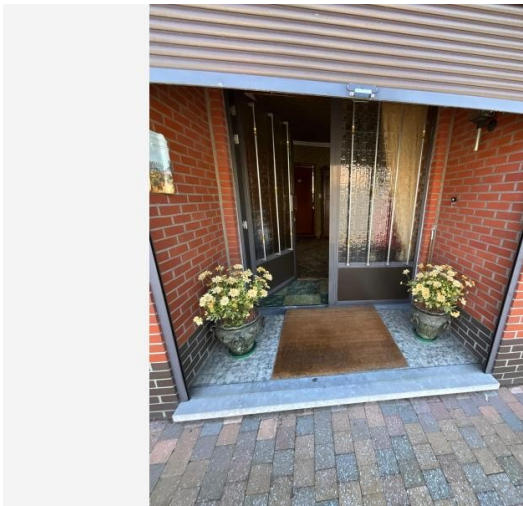
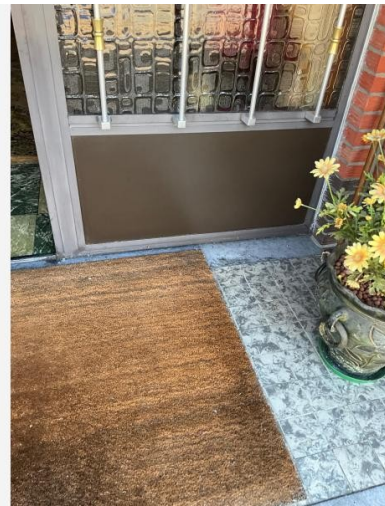
| Opmerking | <p>De platen zijn visueel/ auditief als asbestverdacht beschouwd. Er werd geen staalname uitgevoerd wegens kans op breukvlakken.</p> <p>De vermelde oppervlaktes, diktes, gewichten en volumes betreffen een beredeneerde schatting. Er worden geen rechten verleend aan deze oppervlaktes/diktes/volumes.</p> |
