Asbestinventarisatetest

Geraardsbergse steenweg 206, 9860 Oosterzele

Attestnummer : 20240311-000293.000

Uitgegeven op : 11.03.2024

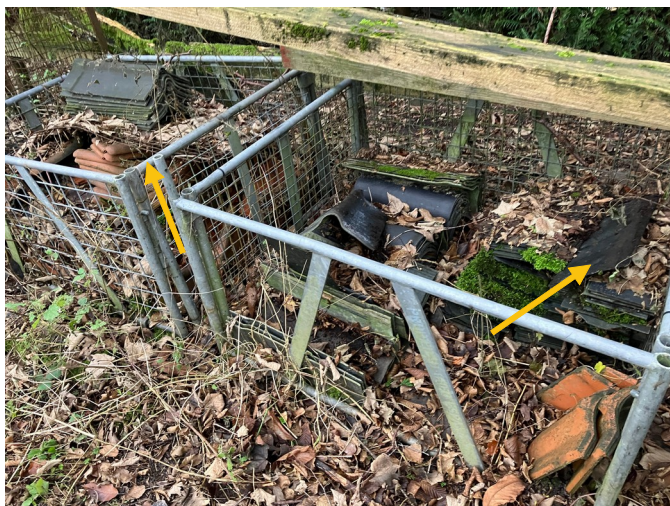
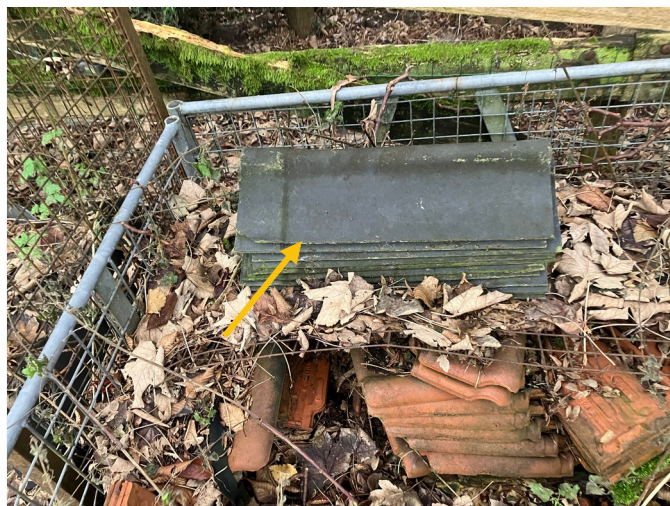
Het asbestmateriaal valt onder de mijlpaal van 2040.

Dringend verwijderen

Beschrijving	Gestockeerde leien en nok
Type afvalstof	Betreft stock-voorraad of gedemonteerde asbestmaterialen
Aanwezige resten	Deze zijn gestokeerd in bulk.
Omgeving	Buiten
Primaire drager	Schuin dak
Asbestmaterialen	<ul style="list-style-type: none">• Dak- en gevelbekleding - Lei, shingle• Dak- en gevelbekleding - Nok, windveer, boeiboord
Bindmiddel van asbestmateriaal	Cement
Gebondenheid op basis van bindmiddel	Hecht
Hoeveelheid (gewicht - aantal)	<ul style="list-style-type: none">• 40,00 kg - 1 stuk
Totaal gewicht	40,00 kg
Eenvoudig bereikbaar	Ja
Identificatiemethode	Vaststelling zonder monsternamen
Opmerking	Dit betreft restanten van overgebleven leien en nokken, de eigenaar is dakwerker.

- Verwijder het asbestafval.

- Eenvoudige handelingen: mag via doe-het-zelf of door werknemer(s) met opleidingsattest eenvoudige handelingen
Bron fixeren en zonder te beschadigen/breken wegnemen.

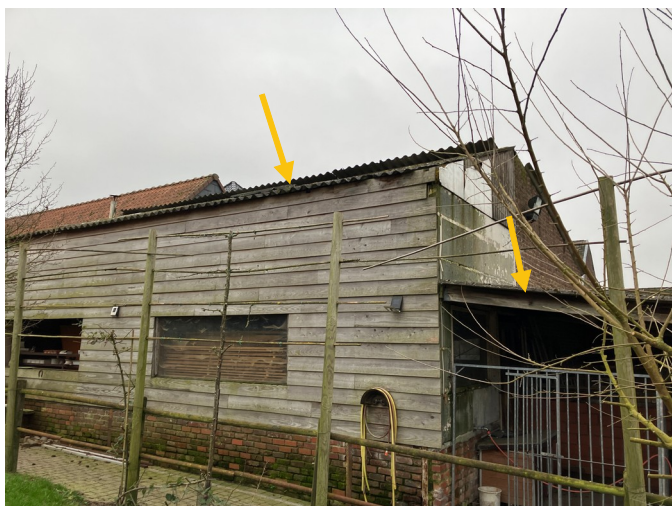
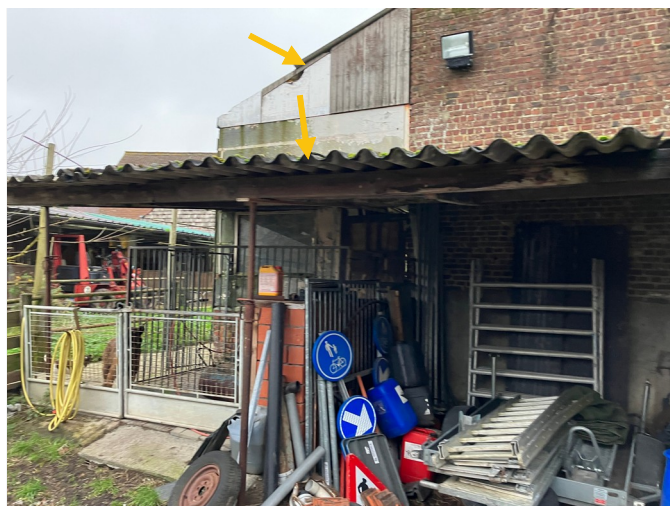
Het asbestmateriaal valt onder de mijlpaal van 2034.

Verwijderen

Eindbeoordeling materiaalrisico	Verhoogd materiaalrisico en/of verhoogde kans op vezelvrijgave
---------------------------------	--

Gebondenheid	Categorie 1: hechtgebonden in oorsprong
Asbestsoort (vezeltype)	Crocidoliet aanwezig
Asbestconcentratie	Laag (< 50%)
Afschermingsgraad van het gehele materiaal	Geheel of deels (ook) vrij aan binnenluchtstromen
Toestand van het materiaal	Licht beschadigd, licht verweerd. Intact materiaal type Pical – asbestboard of categorie III 'gebondenheid'

Beschrijving	Golfplaten werkhuis en opslag
Omgeving	Grenst aan binnen- en buitenlucht
Primaire drager	Schuin dak
Asbestmateriaal	Dak- en gevelbekleding - Golfplaat
Bindmiddel van asbestmateriaal	Cement
Gebondenheid op basis van bindmiddel	Hecht
Hoeveelheid (oppervlakte - aantal)	• 150,00 m ² - 1 stuk
Totale oppervlakte	150,00 m ²
Eenvoudig bereikbaar	Ja
Bevestigingswijze	• Geschroefd • Genageld, geniet

Identificatiemethode	Vaststelling zonder monstername
Destructieve handeling voor identificatie	Nee
Opmerking	Dit betreft de golfplaten boven het werkhuis en het aanvallend dak voor opslag.

- Zorg voor een veilig beheer. Vermijd het beschadigen van het asbestmateriaal. Controleer de toestand jaarlijks op wijzigingen.
- Zorg voor een veilig beheer en verwijder dit asbestmateriaal wanneer het bij werken eenvoudig bereikbaar wordt. Controleer de toestand jaarlijks op wijzigingen.

- Eenvoudige handelingen: mag via doe-het-zelf of door werknemer(s) met opleidingsattest eenvoudige handelingen
Bron fixeren en zonder te beschadigen/breken wegnemen.

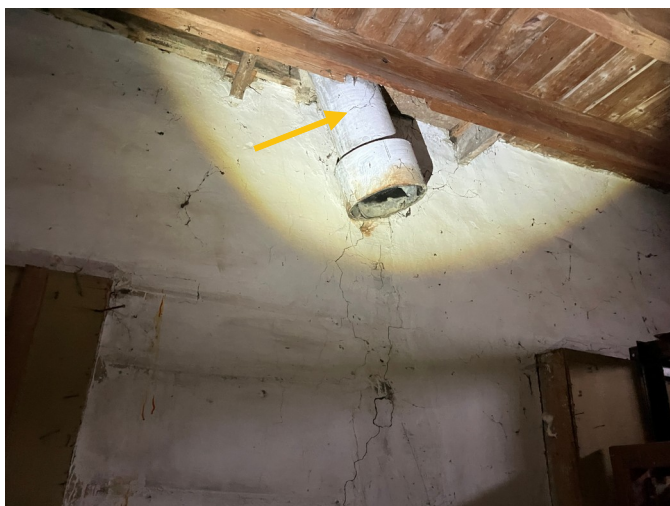
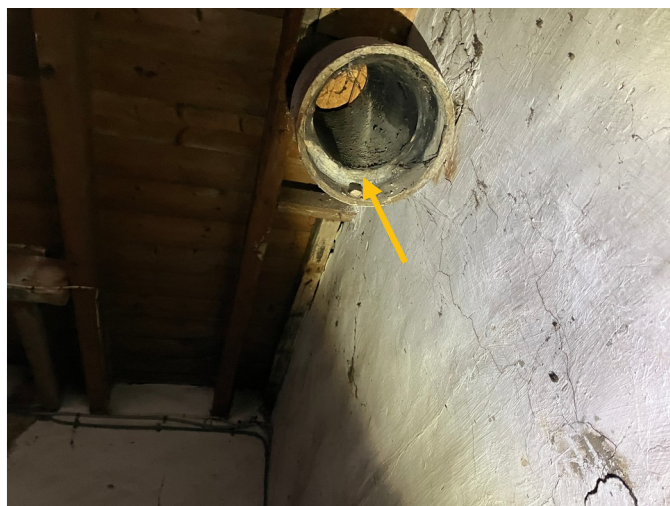
Het asbestmateriaal valt onder de mijlpaal van 2040.

Zorgvuldig beheren

Eindbeoordeling materiaalrisico	Laag materiaalrisico en/of verlaagde kans op vezelvrijgave
---------------------------------	--

Beschrijving	Vezelcementbuis
Omgeving	Binnen
Primaire drager	HVAC infrastructuur en uitrusting
Asbestmateriaal	Buis, koker, leiding, pijp, doorvoer
Bindmiddel van asbestmateriaal	Cement
Gebondenheid op basis van bindmiddel	Hecht
Hoeveelheid (lengte - omtrek - dikte - aantal)	<ul style="list-style-type: none">• 1,00 m - 0,20 cm - 1,00 cm - 1 stuk
Totaal volume	< 0,001 m ³
Eenvoudig bereikbaar	Ja
Bevestigingswijze	<ul style="list-style-type: none">• Geklemd• Verlijmd, ingegoten, versmeerd

Identificatiemethode	Vaststelling zonder monstername
Destructieve handeling voor identificatie	Nee
Opmerking	Dit betreft een buis die geklemd zit aan plafond, deze doet geen dienst meer.

- Zorg voor een veilig beheer en verwijder dit asbestmateriaal wanneer het bij werken eenvoudig bereikbaar wordt. Controleer de toestand jaarlijks op wijzigingen.

- Eenvoudige handelingen: mag via doe-het-zelf of door werknemer(s) met opleidingsattest eenvoudige handelingen
Bron zonder te beschadigen/breken wegnemen.

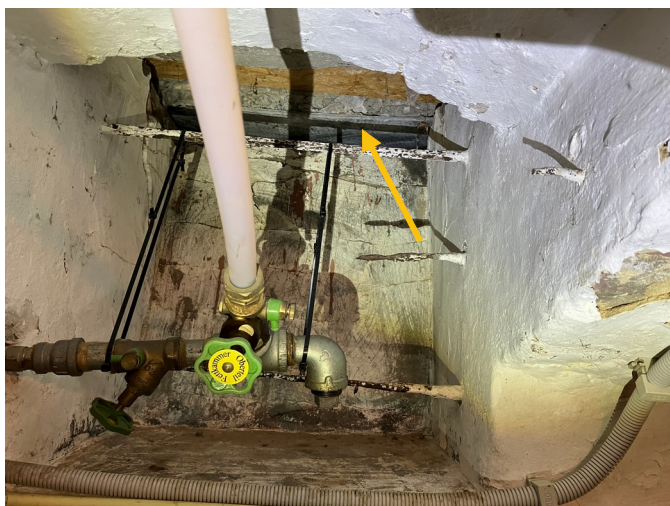
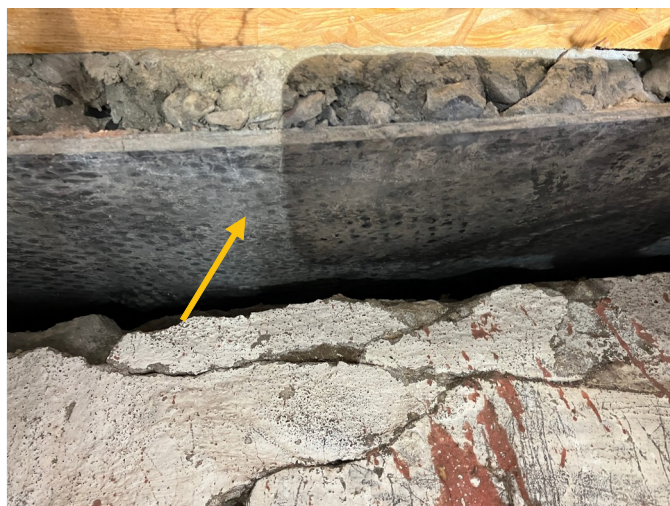
Het asbestmateriaal valt onder de mijlpaal van 2040.

Zorgvuldig beheren

Eindbeoordeling materiaalrisico	Laag materiaalrisico en/of verlaagde kans op vezelvrijgave
---------------------------------	--

Beschrijving	Vezelcementplaat kelder
Omgeving	Binnen
Primaire drager	Vloer
Asbestmateriaal	Dak- en gevelbekleding - Plaat
Bindmiddel van asbestmateriaal	Cement
Gebondenheid op basis van bindmiddel	Hecht
Hoeveelheid (oppervlakte - dikte - aantal)	• 0,50 m ² - 0,49 cm - 1 stuk
Totaal volume	0,002 m ³
Eenvoudig bereikbaar	Ja
Bevestigingswijze	• Geklemd • Verlijmd, ingegoten, versmeerd

Identificatiemethode	Vaststelling zonder monstername
Destructieve handeling voor identificatie	Nee
Opmerking	Dit betreft twee plaatjes die gebruikt zijn op het keldergat te dichten, hierop is dan beton gestort.

- Zorg voor een veilig beheer. Vermijd het beschadigen van het asbestmateriaal. Controleer de toestand jaarlijks op wijzigingen.

- Eenvoudige handelingen: mag via doe-het-zelf of door werknemer(s) met opleidingsattest eenvoudige handelingen
Bron zonder te beschadigen/breken wegnemen.

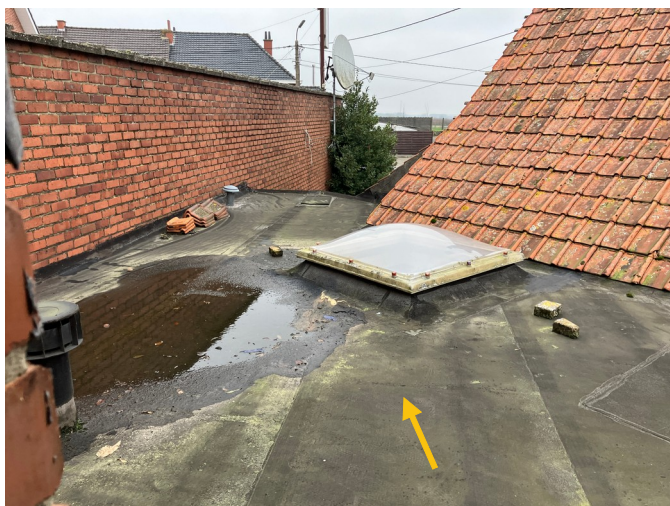
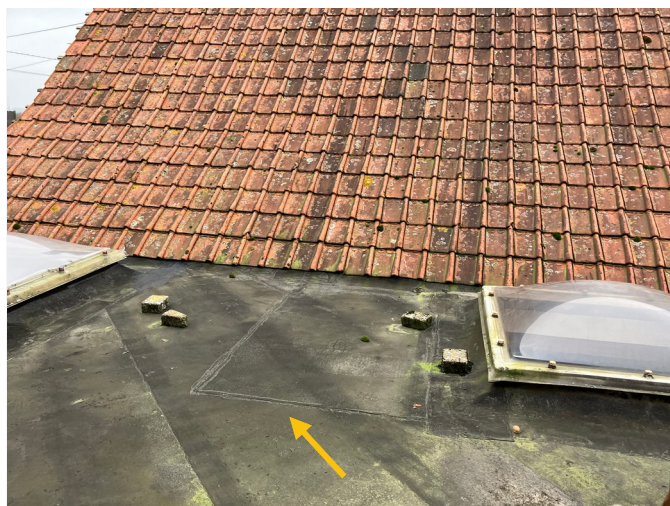
Het asbestmateriaal valt onder de mijlpaal van 2040.

Zorgvuldig beheren

Eindbeoordeling materiaalrisico	Zeer laag materiaalrisico en/of zeer lage kans op vezelvrijgave
---------------------------------	---

Beschrijving	Roofing plat dak
Omgeving	Buiten
Primaire drager	Plat dak
Asbestmateriaal	Dak- en gevelbekleding - Roofing
Bindmiddel van asbestmateriaal	Bitumen (roofing, teer, asfalt)
Gebondenheid op basis van bindmiddel	Hecht
Hoeveelheid (oppervlakte - aantal)	<ul style="list-style-type: none">• 25,00 m² - 1 stuk
Totale oppervlakte	25,00 m ²
Eenvoudig bereikbaar	Ja
Bevestigingswijze	<ul style="list-style-type: none">• Verlijmd, ingegoten, versmeerd

Identificatiemethode	Vaststelling zonder monstername Motivatie: Groot risico op structurele gevolgschade (lekschade, werking installatie,...)
Destructieve handeling voor identificatie	Nee
Opmerking	De toepassing betreft de dakbedekking type roofing boven de keuken. Aangezien het risico op vervolgschade door lekkage groot is, werd hiervan geen staalname uitgevoerd en wordt de roofing beschouwd als asbestverdacht.

- Zorg voor een veilig beheer. Vermijd het beschadigen van het asbestmateriaal. Controleer de toestand jaarlijks op wijzigingen.
- Voer bijkomende staalname(s) uit.

- Eenvoudige handelingen: mag via doe-het-zelf of door werknemer(s) met opleidingsattest eenvoudige handelingen
Bron fixeren en zonder te beschadigen/breken wegnemen.

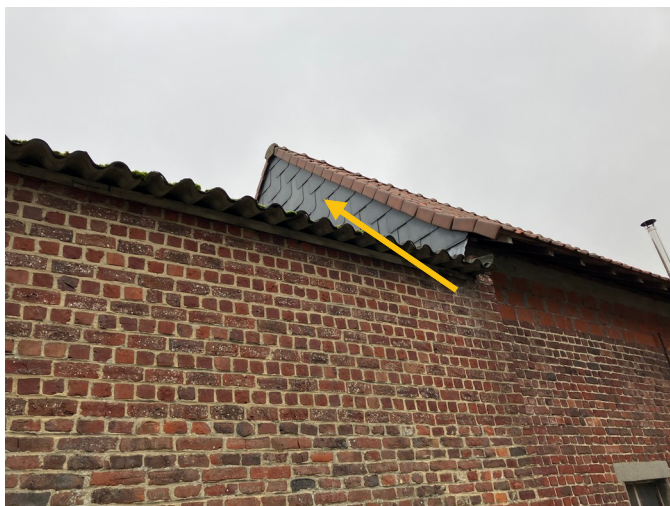
Tijdelijke beperking

Reden: Het te onderzoeken materiaal situeert zich hoger dan 3,50 m te rekenen vanaf een veilige ondergrond

Uitleg van de asbestdeskundige: De leien konden niet van dichtbij onderzocht worden.

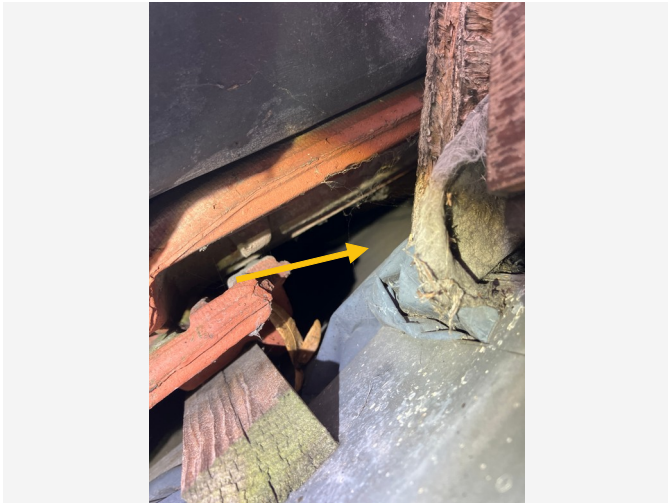
Het onderdak van de woning blijkt uit een doek te zijn en/of bplex platen, dit gezien op de zolder naast de loft. Ook in de gang op +1 kan de doek vastgesteld worden en vanuit het raam aan de voorzijde was er eveneens en doek vastgesteld onder de pannen.

Boven het saloon en de stallen is er geen onderdak vastgesteld, daar waren de pannen direct zichtbaar.

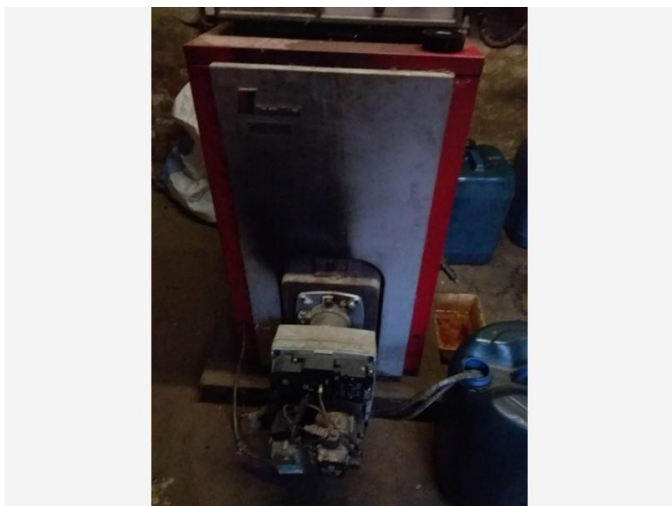
Intern en extern kunnen asbesthoudende materialen aanwezig zijn in de verwarmingsinstallatie. Om deze reden wordt de cv-ketel beschouwd als asbestverdacht.

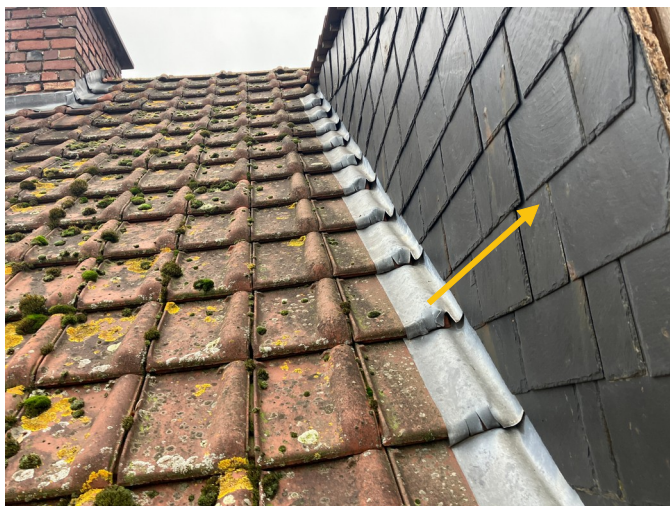
Dit betreft de gevelbekleding van de kapellen, deze bestaan uit natuurleien.

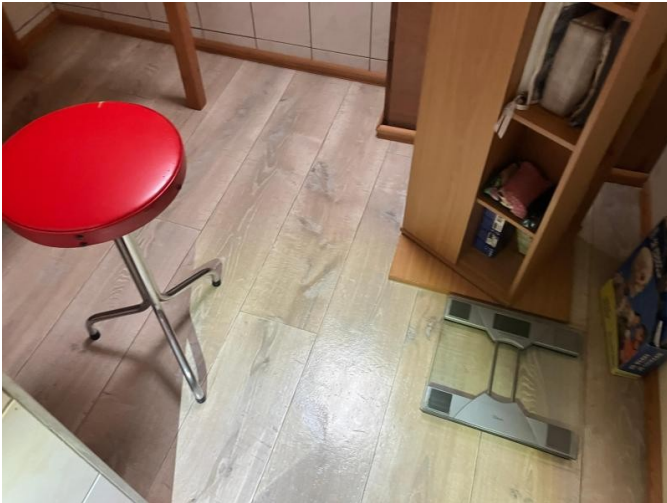
Dit betreft een moderne linolium, niet asbesthoudend.

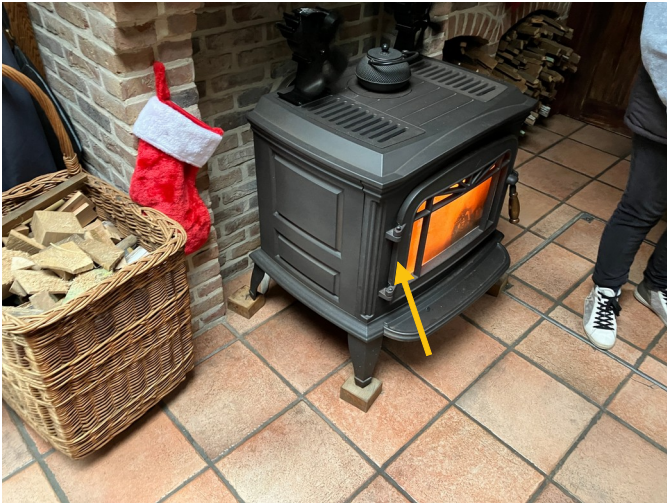
Dit betreft de kachel in de keuken, deze was op het moment van het plaastbezoek in gebruik en kon niet onderzocht worden.

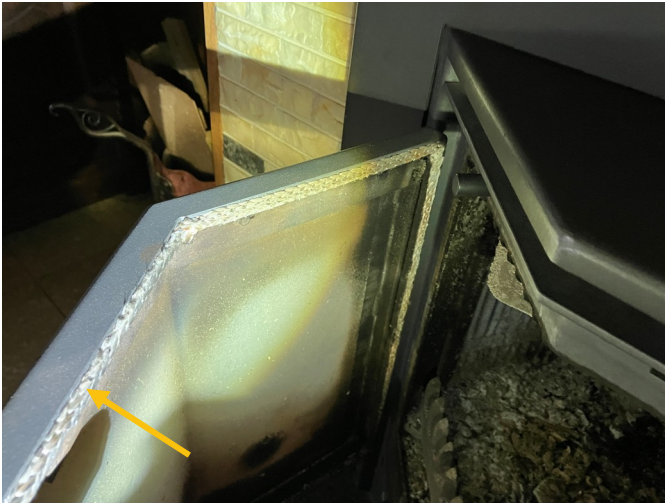
Dit betreft 3 kachels die ik nagekeken heb waarvan de koord vernieuwd is.

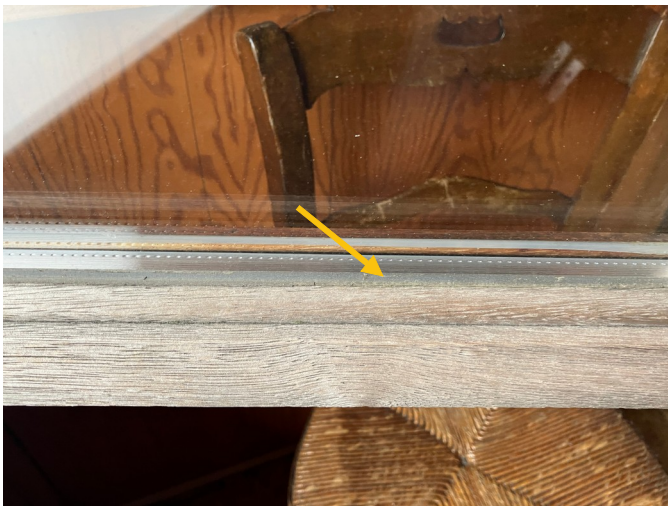
Dit betreft de ramen van de woning, de dichting tussen het schrijnwerk/glas en schrijnwerk/muur bestaat uit siliconen.

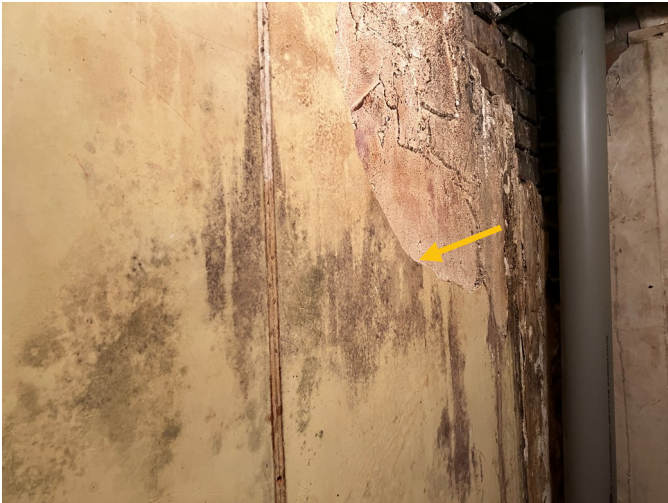
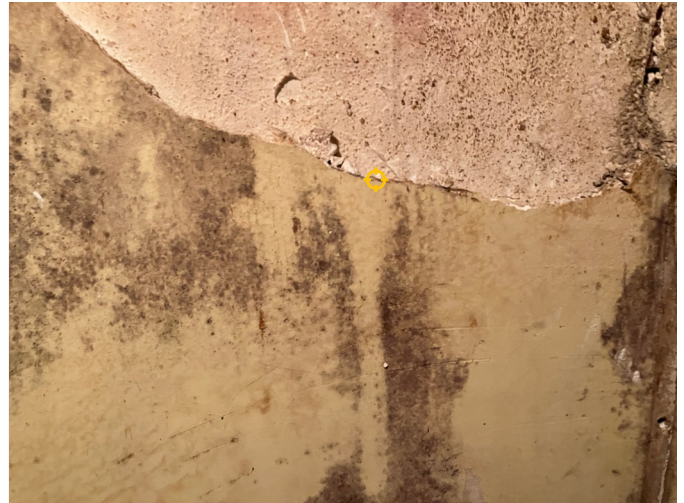
Geen asbest

#	Type	Referentie	Resultaat
14.1	Mengmonster	8039433/ST02	Geen asbest

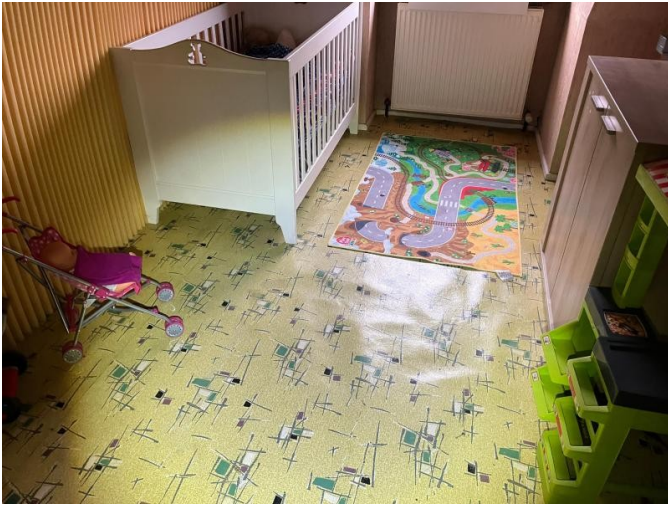
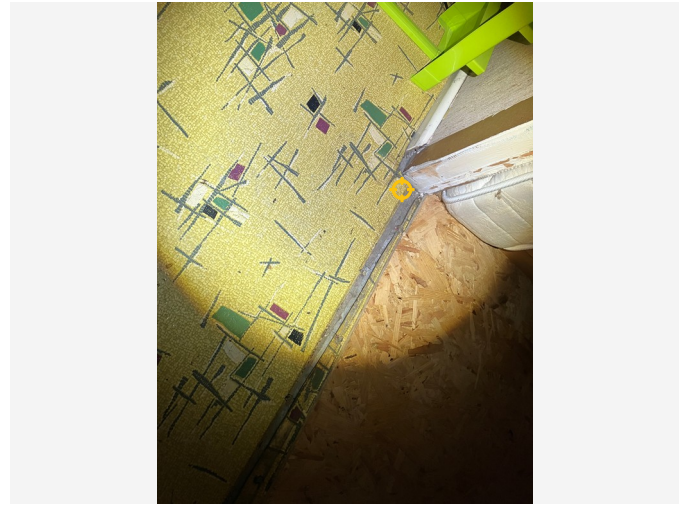
Fiche 16: Vinyl + karton onderlaag +1

Geen asbest

#	Type	Referentie	Resultaat
16.1	Puntmonster	8039434/ST03	Geen asbest

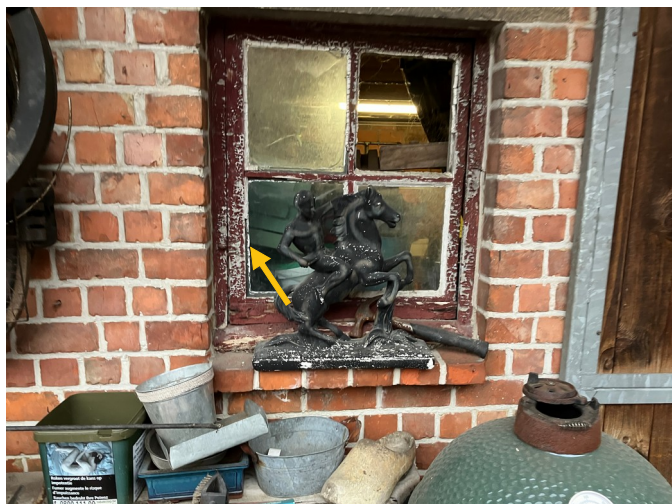
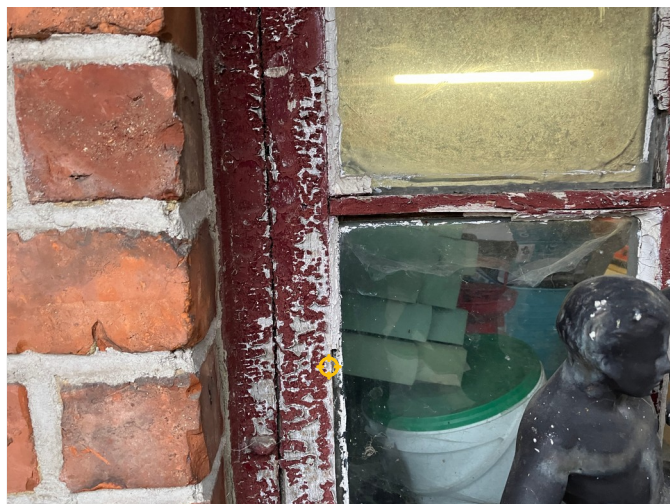
Geen asbest

#	Type	Referentie	Resultaat
17.1	Puntmonster	8039435/ST04	Geen asbest

Gebondenheid op basis van bindmiddel	Hecht
Hoeveelheid (gewicht - aantal)	• 0,20 kg - 1 stuk
Totaal gewicht	0,20 kg
Identificatiemethode	Vaststelling met monstername
Destructieve handeling voor identificatie	Nee
Opmerking	Dit betreft de kit tussen het schrijnwerk/glas.
