# Asbestinventarisatetest

Ommegang Oost 2, 8840 Staden

Attestnummer : 20250310-000192.000

Uitgegeven op : 10.03.2025

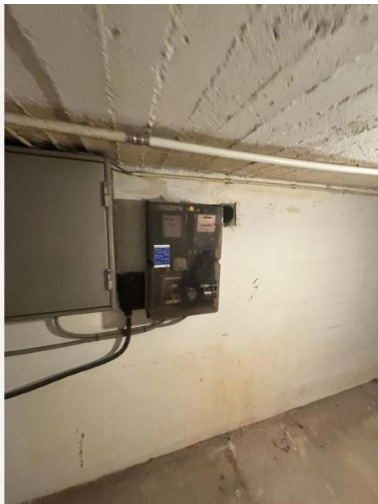
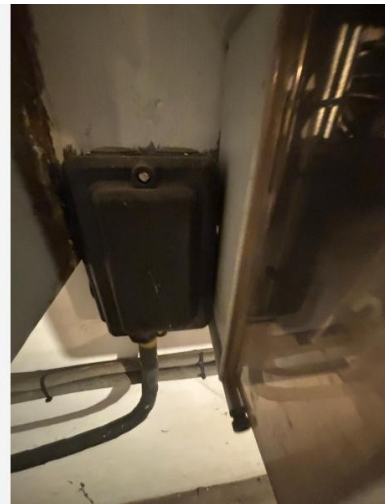
Het asbestmateriaal valt onder de mijlpaal van 2040.

| Eindbeoordeling materiaalrisico | Verhoogd materiaalrisico en/of verhoogde kans op vezelvrijgave |

| Gebondenheid | Categorie 1: hechtgebonden in oorsprong |
| Asbestsoort (vezeltype) | Crocidoliet aanwezig |
| Toestand van het materiaal | Licht beschadigd, licht verweerd. Intact calciumsilicaatmateriaal of categorie III 'gebondenheid' |

| Beschrijving | Bakeliet schakelaars/stopcontacten |
| Opmerking | Applicaties in bakeliet doorheen de woning<br>De hoeveelheid is een schatting |

- Zorg voor een veilig beheer en verwijder dit asbestmateriaal wanneer het bij werken eenvoudig bereikbaar wordt. Controleer de toestand jaarlijks op wijzigingen.

- Eenvoudige handelingen: mag via doe-het-zelf of door werknemer(s) met opleidingsattest eenvoudige handelingen  
Deze toepassing kan door een aannemer die over een opleidingsattest eenvoudige handelingen beschikt of door een particulier (doe-het-zelf), verwijderd worden indien er geen verhoogd risico op vrijgave van asbestvezels (max. concentratie 0,01 vezels/cm<sup>3</sup> - CODEX Art. VI.3-54) ontstaat en de toepassing voorafgaand en tijdens wordt gefixeerd/bevochtigd; de individuele elementen zonder machinale werktuigen en zonder breken of gooien een voor een losgemaakt worden; en ten slotte in gesloten verpakking weggevoerd worden naar een erkend afvalpunt (recyclagepark).

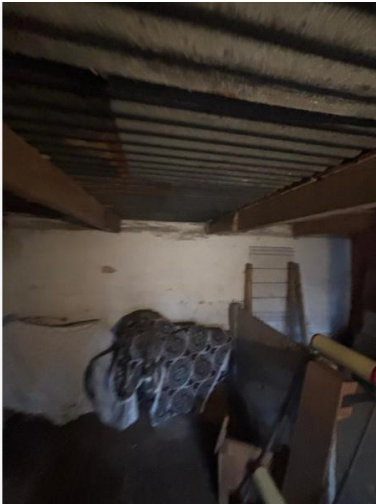
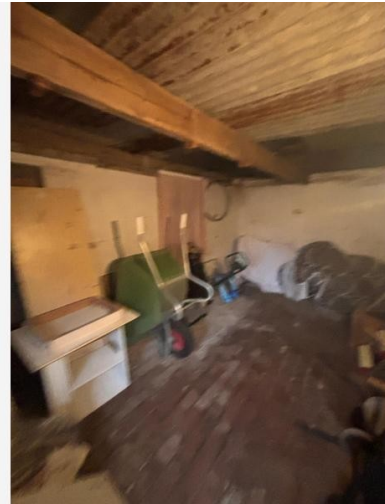
Het asbestmateriaal valt onder de mijlpaal van 2040.

| Eindbeoordeling materiaalrisico | Verhoogd materiaalrisico en/of verhoogde kans op vezelvrijgave |

| Toestand van het materiaal | Licht beschadigd, licht verweerd. Intact calciumsilicaatmateriaal of categorie III 'gebondenheid' |

| Beschrijving | pleisterwerk berging (asbestverdacht) |
| Opmerking | de hoeveelheid is een schatting.<br><br>verder (destructief) onderzoek is nodig om volledig uitsluitsel te krijgen ofdat deze asbest bevat of<br><br>niet |

- Zorg voor een veilig beheer. Vermijd het beschadigen van het asbestmateriaal. Controleer de toestand jaarlijks op wijzigingen.
- Zorg voor een veilig beheer en verwijder dit asbestmateriaal wanneer het bij werken eenvoudig bereikbaar wordt. Controleer de toestand jaarlijks op wijzigingen.

- Hermetische zone (erkend asbestverwijderaar)  
Deze toepassing kan enkel door een erkende asbestverwijderaar via de methodiek van hermetische zone verwijderd worden omdat verwijdering via de methodiek van eenvoudige handelingen en/of couveusezakmethode niet mogelijk is; en er automatisch een verhoogd risico op vrijgave van asbestvezels (max. concentratie 0,01 vezels/cm - CODEX Art. VI.3-54) ontstaat. (Bron: CODEX - Art. VI.3-61.- par 1.)

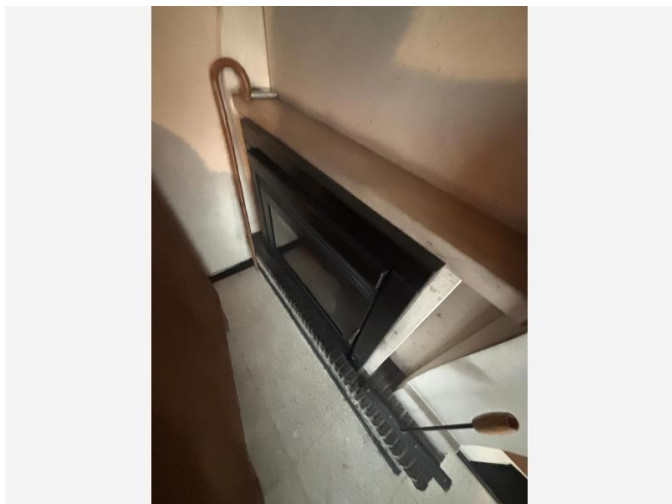
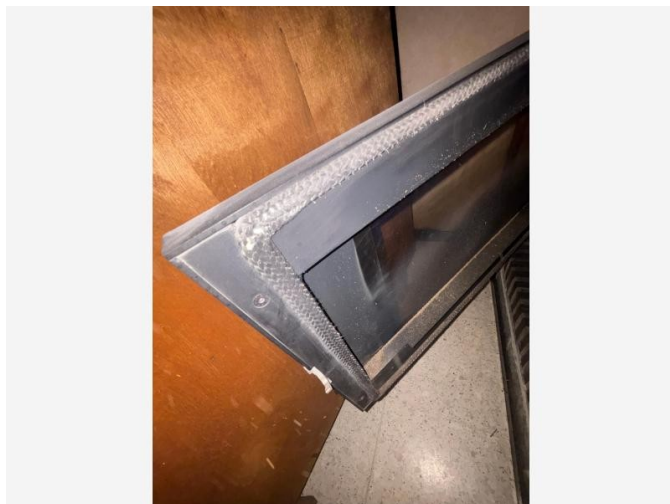
Het asbestmateriaal valt onder de mijlpaal van 2034.

| Eindbeoordeling materiaalrisico | Verhoogd materiaalrisico en/of verhoogde kans op vezelvrijgave |

| Gebondenheid | Categorie 3: niet-hechtgebonden met weinig of geen matrix |
| Asbestsoort (vezeltype) | Alleen chrysotiel |
| Asbestconcentratie | Hoog ( $\geq 50\%$ ) |

| Beschrijving | Kachelkoord |

- Verwijder dit asbestmateriaal zo snel mogelijk. Volg de toestand goed op.

Ik adviseer om dit te laten verwijderen door een aannemer.

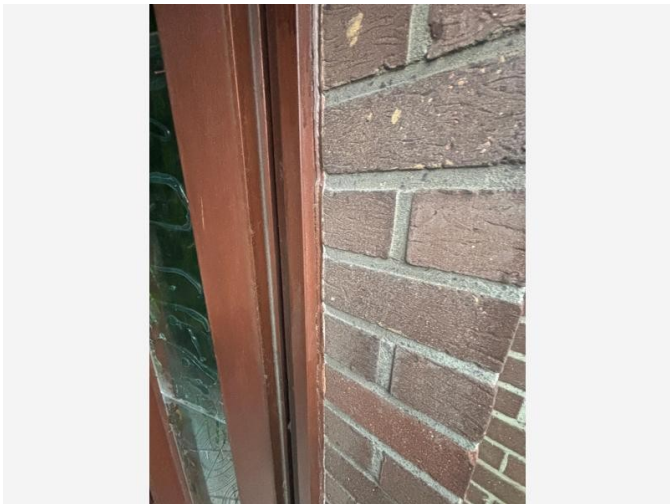
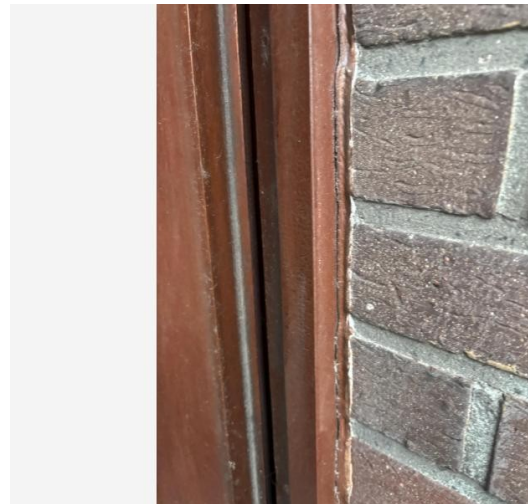
| Opmerking | <p>De precieze hoeveelheid is een schatting en kan afwijken van de werkelijke toestand.</p> <p>Mastiek rondom de ramen en deuren van de woning</p> <p>verder (destructief) onderzoek is nodig om volledig uitsluitel te krijgen ofdat deze asbest bevat of</p> <p>niet</p> |

- Eenvoudige handelingen: mag via doe-het-zelf of door werknemer(s) met opleidingsattest eenvoudige handelingen  
Deze toepassing kan door een aannemer die over een opleidingsattest eenvoudige handelingen beschikt of door een particulier (doe-het-zelf), verwijderd worden indien er geen verhoogd risico op vrijgave van asbestvezels (max. concentratie 0,01 vezels/cm<sup>3</sup> - CODEX Art. VI.3-54) ontstaat en de toepassing voorafgaand en tijdens wordt gefixeerd/bevochtigd; de individuele elementen zonder machinale werktuigen en zonder breken of gooien een voor een losgemaakt worden; en ten slotte in gesloten verpakking weggevoerd worden naar een erkend afvalpunt (recyclagepark).

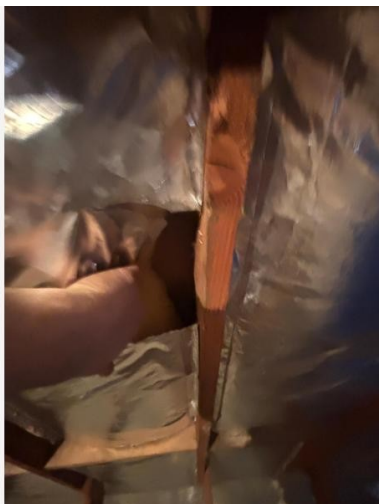
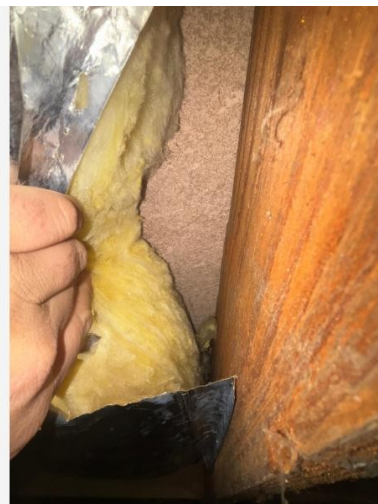
| Opmerking | De hoeveelheid is een schatting en kan afwijken van de werkelijke toestand. |

- Eenvoudige handelingen: mag via doe-het-zelf of door werknemer(s) met opleidingsattest eenvoudige handelingen  
Deze toepassing kan door een aannemer die over een opleidingsattest eenvoudige handelingen beschikt of door een particulier (doe-het-zelf), verwijderd worden indien er geen verhoogd risico op vrijgave van asbestvezels (max. concentratie 0,01 vezels/cm<sup>3</sup> - CODEX Art. VI.3-54) ontstaat en de toepassing voorafgaand en tijdens wordt gefixeerd/bevochtigd; de individuele elementen zonder machinale werktuigen en zonder breken of gooien een voor een losgemaakt worden; en ten slotte in gesloten verpakking weggevoerd worden naar een erkend afvalpunt (recyclagepark).

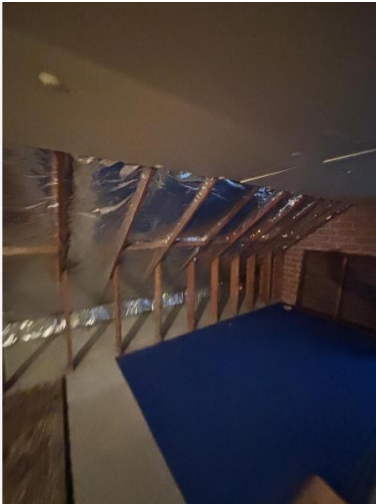
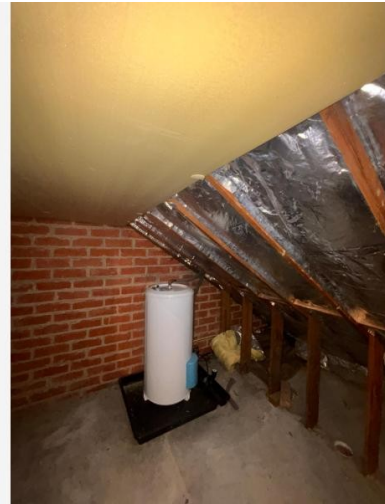
| Opmerking | de hoeveelheid is een schatting.<br><br>verder (destructief) onderzoek is nodig om volledig uitsluitsel te krijgen ofdat deze asbest bevat of<br><br>niet |

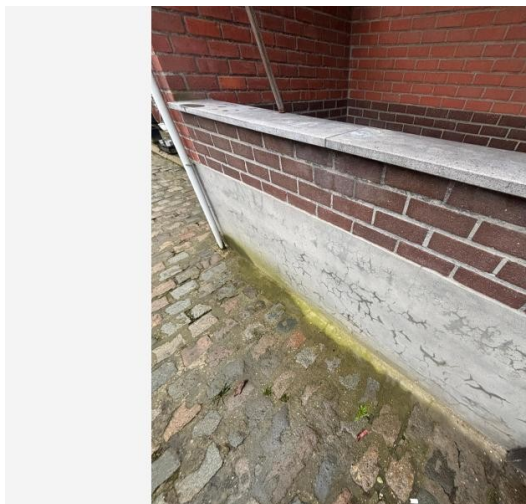
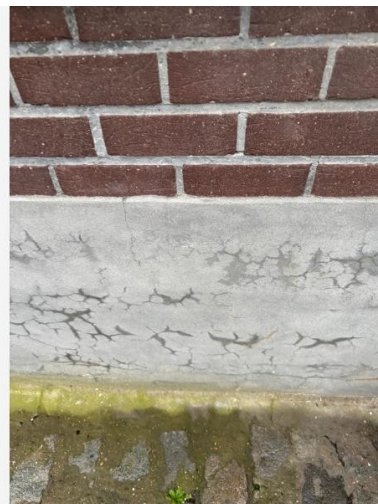
| Opmerking | de hoeveelheid is een schatting.<br><br>verder (destructief) onderzoek is nodig om volledig uitsluitsel te krijgen ofdat deze asbest bevat of<br><br>niet |
