# Asbestinventarisatetest

Vlietstraat 21, 2070 Zwijndrecht

Attestnummer : **20231013-000153.000**

Uitgegeven op : **13.10.2023**

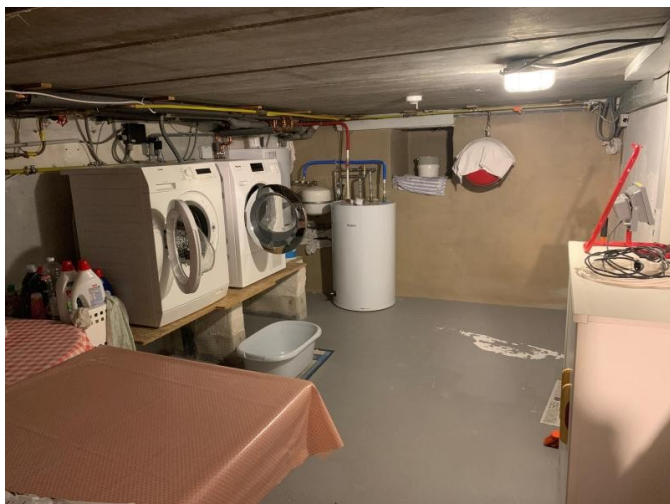
Vrije foto

Het materiaal is niet asbesthoudend, visueel erkend door ervaring deskundige.

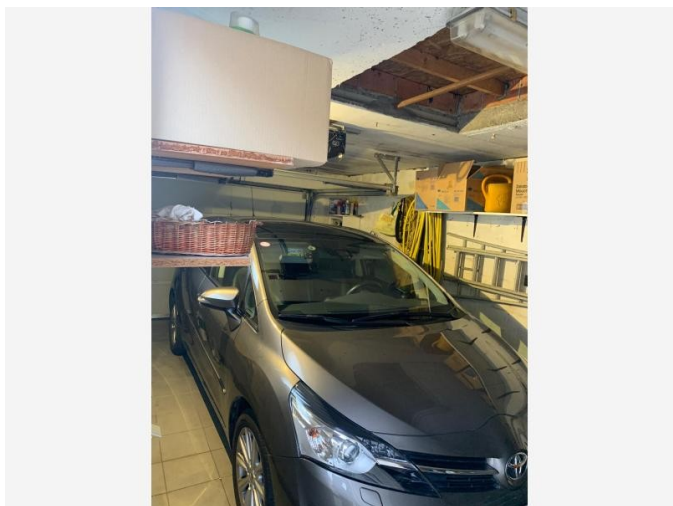
Vrije foto

Het materiaal is niet asbesthoudend, visueel erkend door ervaring deskundige.

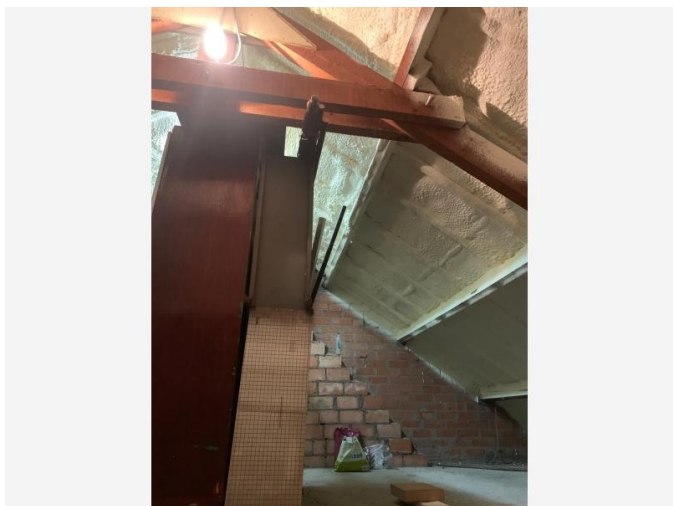
Vrije foto

| Identificatiemethode | Redelijk vermoeden |

Bij onderhouds-, renovatie- of sloopwerken dient er achter de pur isolatie een analyse te worden uitgevoerd voorafgaand aan de werken.

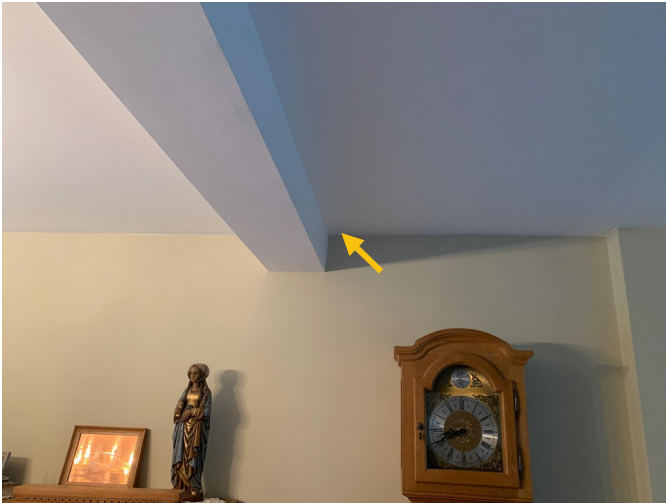
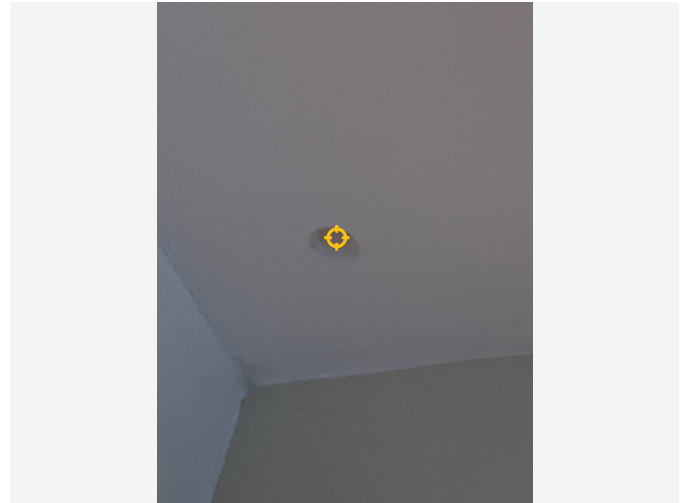
## Fiche 4: Pleister plafond

Geen asbest

| # | Type | Referentie | Resultaat |
|---|---|---|---|
| 4.1 | Puntmonster | MM02 | Geen asbest |

| Opmerking | Alleen in de woonkamer pleisterwerk plafond aangetroffen. |

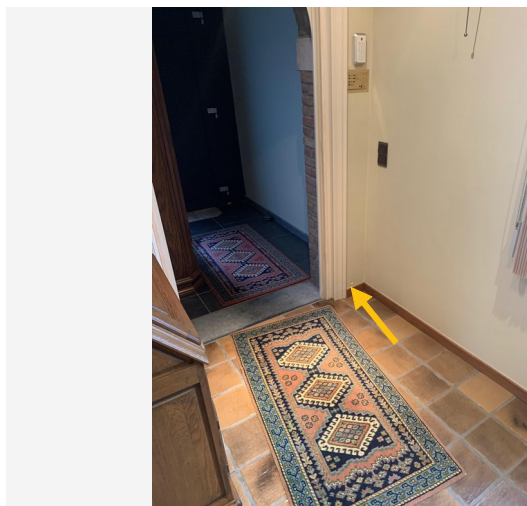
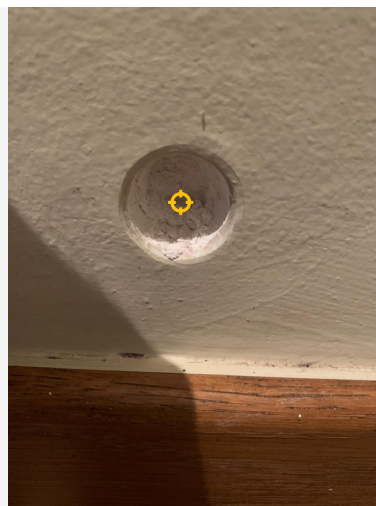
## Fiche 5: Pleister wand

Geen asbest

| # | Type | Referentie | Resultaat |
|---|---|---|---|
| 5.1 | Mengmonster | MM01 | Geen asbest |
