Asbestinventarisatetest

Oostveldstraat 78, 9900 Eeklo

Attestnummer : 20231020-000153.000

Uitgegeven op : 20.10.2023

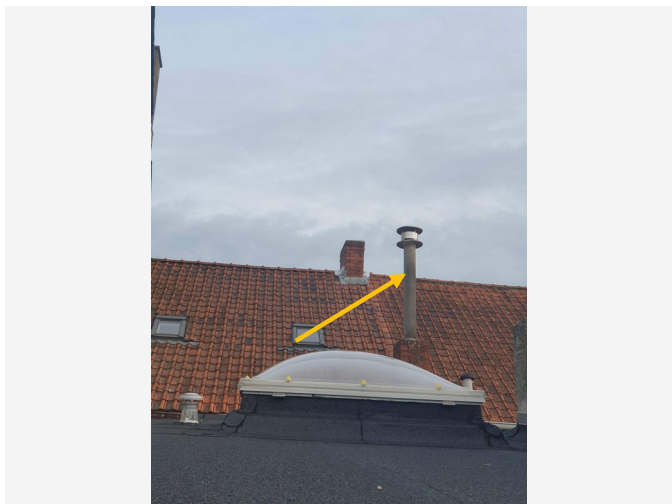
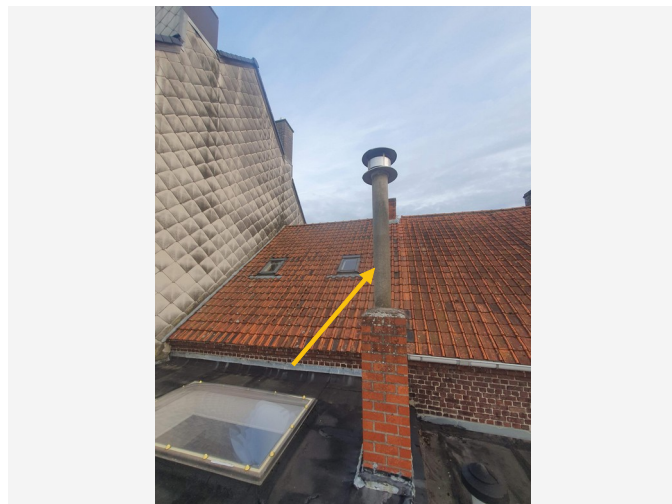
Rookgaskanaal niet bereikbaar voor monsternamen.

Eindbeoordeling materiaalrisico	Laag materiaalrisico en/of verlaagde kans op vezelvrijgave
---------------------------------	--

Gebondenheid	Categorie 1: hechtgebonden in oorsprong
Asbestsoort (vezeltype)	Crocidoliet aanwezig
Asbestconcentratie	Laag (< 50%)
Afschermingsgraad van het gehele materiaal	Geheel of deels vrij aan de buitenlucht
Toestand van het materiaal	Licht beschadigd, licht verweerd. Intact materiaal type Pical – asbestboard of categorie III 'gebondenheid'

Beschrijving	rookgaskanaal
Omgeving	Buiten
Primaire drager	Schacht-koker (technisch)
Asbestmateriaal	Rookgaskanaal
Bindmiddel van asbestmateriaal	Cement
Gebondenheid op basis van bindmiddel	Hecht

Hoeveelheid (lengte - omtrek - dikte - aantal)	<ul style="list-style-type: none"> • 1,50 m - 40,00 cm - 1,00 cm - 1 stuk
Totaal volume	0,006 m ³
Eenvoudig bereikbaar	Ja
Bevestigingswijze	<ul style="list-style-type: none"> • Verlijmd, ingegoten, versmeerd
Identificatiemethode	Vaststelling zonder monstername
Destructieve handeling voor identificatie	Nee
Opmerking	Hoeveelheid is een geschatte waarde.

Het asbestmateriaal valt onder de mijlpaal van 2034.

Verwijderen

- Zorg voor een veilig beheer. Vermijd het beschadigen van het asbestmateriaal. Controleer de toestand jaarlijks op wijzigingen.
- Verwijder dit asbestmateriaal zo snel mogelijk. Volg de toestand goed op.
- Voer bijkomende staalname(s) uit.

- Eenvoudige handelingen: mag via doe-het-zelf of door werknemer(s) met opleidingsattest eenvoudige handelingen
De buis in 1 stuk verwijderen zonder te breken of beschadigen. Het cementwerk eromd voorzichtig loskappen zonder de buis zelf te beschadigen. Zorg voor gepaste persoonlijke beschermingsmiddelen: minimaal FFP3 mondkapje en indien nodig Tyvec overall (minimaal Cat III type 5/6) en handschoenen.

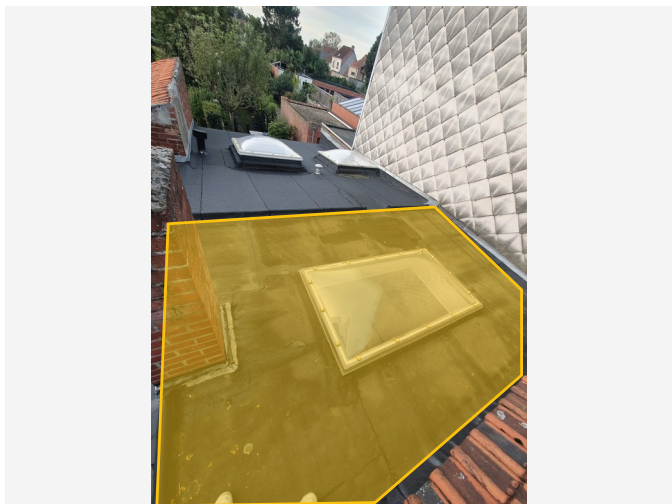
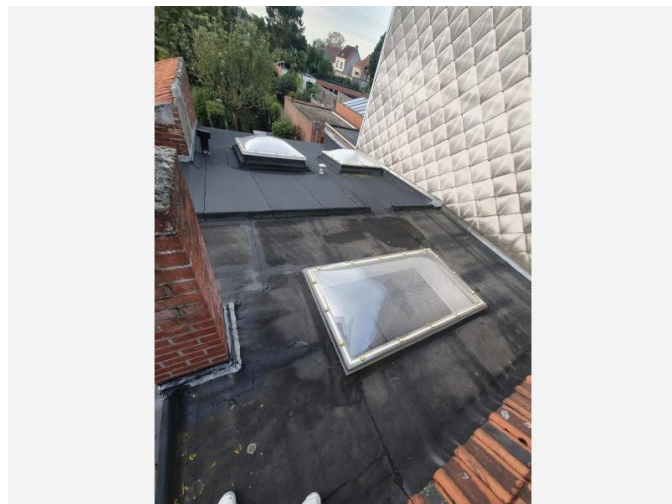
Eindbeoordeling materiaalisico	Laag materiaalisico en/of verlaagde kans op vezelvrijgave
--------------------------------	---

Gebondenheid	Categorie 1: hechtgebonden in oorsprong
Asbestsoort (vezeltype)	Crocidoliet aanwezig
Asbestconcentratie	Laag (< 50%)
Afschermingsgraad van het gehele materiaal	Geheel of deels vrij aan de buitenlucht
Toestand van het materiaal	Licht beschadigd, licht verweerd. Intact materiaal type Pical – asbestboard of categorie III 'gebondenheid'

Beschrijving	roofing oud gedeelte
Omgeving	Buiten
Primaire drager	Plat dak
Asbestmateriaal	Dak- en gevelbekleding - Roofing
Bindmiddel van asbestmateriaal	Bitumen (roofing, teer, asfalt)
Gebondenheid op basis van bindmiddel	Hecht
Hoeveelheid (oppervlakte - aantal)	• 20,00 m ² - 1 stuk
Totale oppervlakte	20,00 m ²

Eenvoudig bereikbaar	Ja
Bevestigingswijze	<ul style="list-style-type: none"> • Verlijmd, ingegoten, versmeerd
Identificatiemethode	<p>Vaststelling zonder monstername</p> <p>Motivatie: Groot risico op structurele gevolgschade (lekschade, werking installatie,...)</p>
Destructieve handeling voor identificatie	Nee
Opmerking	<p>Hoeveelheid is een geschatte waarde.</p> <p>Monstername niet mogelijk zonder de structurele integriteit van het gebouw aan te tasten binnen het kader van het niet-destructief onderzoek. Asbesthoudendheid van de roofing kan enkel uitgesloten worden met een negatieve analyse. Bij structurele werken, renovatie of sloop wordt aangeraden om eerst een monstername uit te voeren.</p>

Het asbestmateriaal valt onder de mijlpaal van 2040.

Zorgvuldig beheren

- Zorg voor een veilig beheer. Vermijd het beschadigen van het asbestmateriaal. Controleer de toestand jaarlijks op wijzigingen.
- Voer bijkomende staalname(s) uit.

- Eenvoudige handelingen: mag via doe-het-zelf of door werknemer(s) met opleidingsattest eenvoudige handelingen
De roofing met onderliggende dakstructuur integraal verwijderen als asbesthoudende afval. Bron fixeren en onder constante verneveling zo min mogelijk beschadigen bij het wegnemen. Zorg voor gepaste persoonlijke beschermingsmiddelen: minimaal FFP3 mondkmasker en indien nodig Tyvec overall (minimaal Cat III type 5/6) en handschoenen. Negatief resultaat van de staalname van roofing doet enkel uitspraak over de toplaag en heeft geen betrekking over onderliggende lagen. Om een volledig beeld te krijgen over het volledige dakbedekking van het plat dak is een destructief onderzoek noodzakelijk.

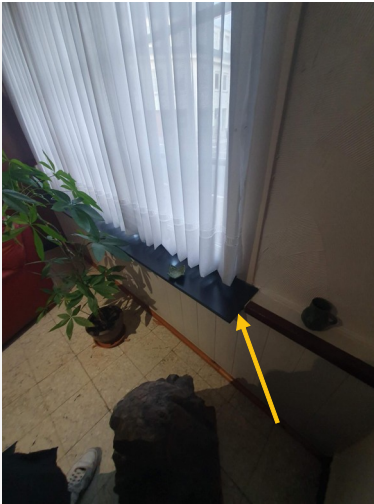
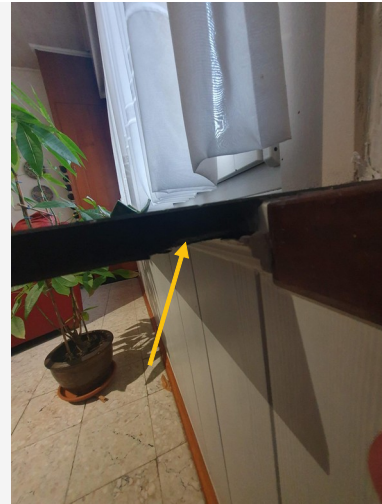
Eindbeoordeling materiaalrisico	Laag materiaalrisico en/of verlaagde kans op vezelvrijgave
---------------------------------	--

Gebondenheid	Categorie 1: hechtgebonden in oorsprong
Asbestsoort (vezeltype)	Alleen chrysotiel
Asbestconcentratie	Laag (< 50%)
Afschermingsgraad van het gehele materiaal	Geheel of deels (ook) vrij aan de binnenlucht
Toestand van het materiaal	Licht beschadigd, licht verweerd. Intact materiaal type Pical – asbestboard of categorie III 'gebondenheid'

#	Type	Referentie	Resultaat
3.1	Puntmonster	a2	Chrysotiel

Beschrijving	+0 woonruimte massal vensterbank
Omgeving	Binnen
Primaire drager	Wandopening verticaal (raam, deur, ...)
Asbestmateriaal	Plaat, paneel, tablet - Type Massal
Bindmiddel van asbestmateriaal	Cement
Gebondenheid op basis van bindmiddel	Hecht
Hoeveelheid (oppervlakte - dikte - aantal)	• 0,20 m ² - 2,00 cm - 1 stuk

Totaal volume	0,004 m ³
Eenvoudig bereikbaar	Ja
Bevestigingswijze	<ul style="list-style-type: none">• Verlijmd, ingegoten, versmeerd
Identificatiemethode	Vaststelling met monsternamen
Destructieve handeling voor identificatie	Nee
Opmerking	Hoeveelheid is een geschatte waarde. De andere vensterbanken zijn niet asbestverdacht.

Het asbestmateriaal valt onder de mijlpaal van 2040.

Zorgvuldig beheren

- Zorg voor een veilig beheer. Vermijd het beschadigen van het asbestmateriaal. Controleer de toestand jaarlijks op wijzigingen.

- Eenvoudige handelingen: mag via doe-het-zelf of door werknemer(s) met opleidingsattest eenvoudige handelingen
Verwijderen zonder te breken, slijpen, zagen, beitelen. Rondom liggende materiaal eerst verwijderen/loskappen zodat de vensterbanken onaangetast verwijderd kunnen worden. Zorg voor gepaste persoonlijke beschermingsmiddelen: minimaal FFP3 mondkap en indien nodig Tyvec overall (minimaal Cat III type 5/6) en handschoenen.

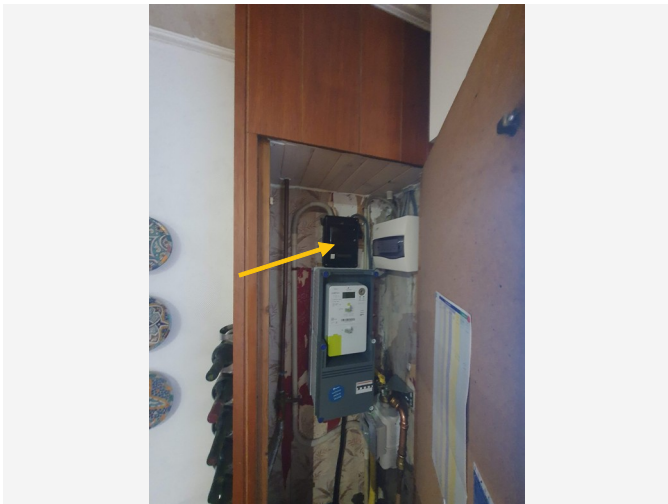
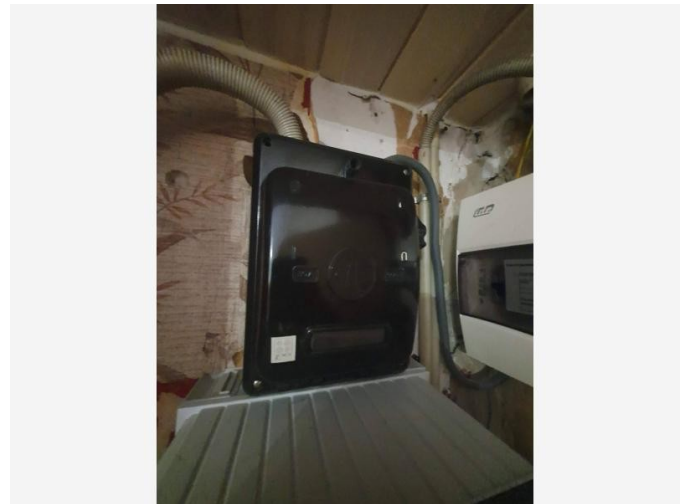
Eindbeoordeling materiaalrisico	Laag materiaalrisico en/of verlaagde kans op vezelvrijgave
---------------------------------	--

Gebondenheid	Categorie 1: hechtgebonden in oorsprong
Asbestsoort (vezeltype)	Crocidoliet aanwezig
Asbestconcentratie	Laag (< 50%)
Afschermingsgraad van het gehele materiaal	Geheel of deels (ook) vrij aan de binnenlucht
Toestand van het materiaal	Onbeschadigd, niet verweerd

Beschrijving	bakeliet +0 woonruimte
Omgeving	Binnen
Primaire drager	Binnenwand
Asbestmateriaal	Plaat, paneel, tablet - Type Bakeliet
Bindmiddel van asbestmateriaal	Lijm
Gebondenheid op basis van bindmiddel	Hecht
Hoeveelheid (gewicht - aantal)	<ul style="list-style-type: none">0,01 kg - 1 stuk
Totaal gewicht	0,01 kg
Eenvoudig bereikbaar	Ja
Bevestigingswijze	<ul style="list-style-type: none">Geschroefd
Identificatiemethode	Vaststelling zonder monsternamen

Destructieve handeling voor identificatie	Nee
Opmerking	<p>Hoeveelheid is een geschatte waarde.</p> <p>Bakeliet kan asbesthoudend zijn en kan enkel uitgesloten worden via een negatieve analyse. Monstername is echter niet mogelijk binnen het kader van het niet-destructief onderzoek.</p>

Het asbestmateriaal valt onder de mijlpaal van 2040.

Zorgvuldig beheren

- Zorg voor een veilig beheer. Vermijd het beschadigen van het asbestmateriaal. Controleer de toestand jaarlijks op wijzigingen.
- Voer bijkomende staalname(s) uit.

- Eenvoudige handelingen: mag via doe-het-zelf of door werknemer(s) met opleidingsattest eenvoudige handelingen
Voorzichtig losschroeven zonder te beschadigen en afvoeren als asbesthoudend afval. Zorg voor gepaste persoonlijke beschermingsmiddelen: minimaal FFP3 mondkapje.

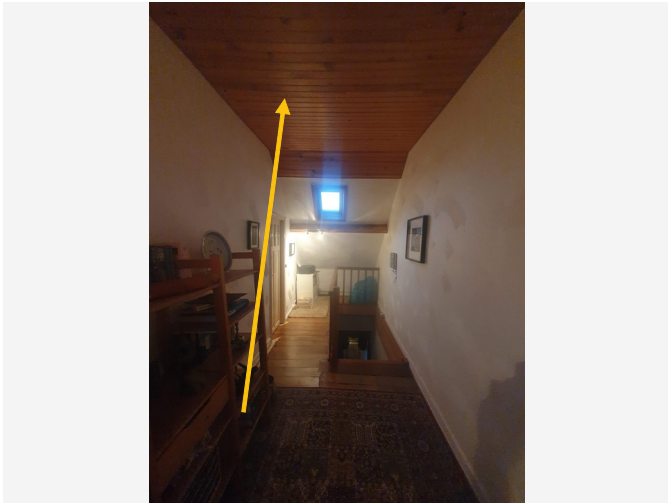
Plafonds bestaande uit quickstep, kunststof en houten latten.

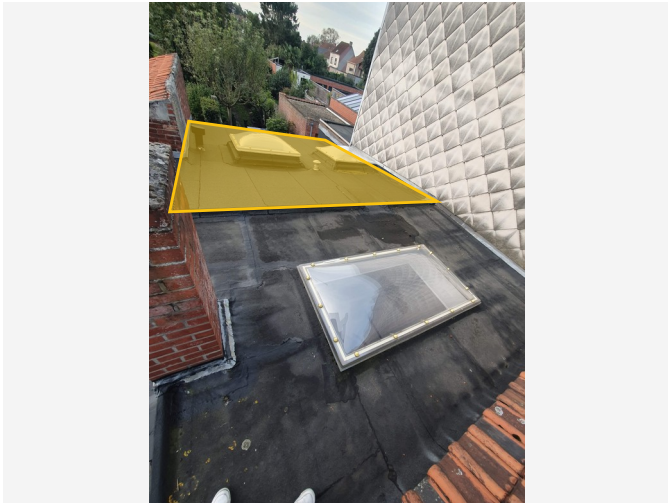
Roofing van 2004. Zie factuur.

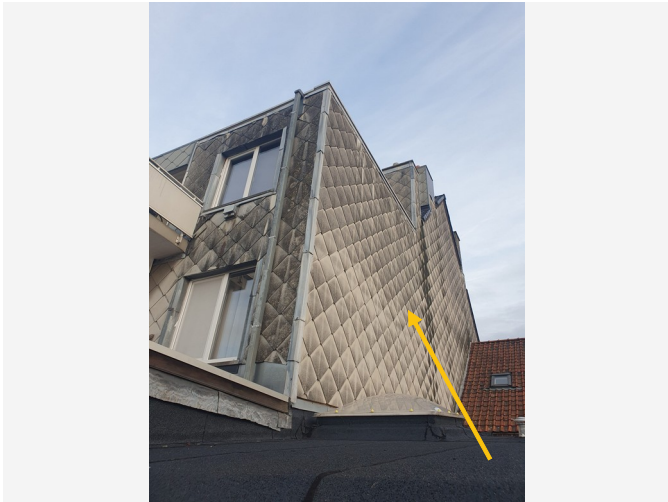
Fiche 8: gevelleien gebouw Oostveldstraat 76, 9900 Eeklo

Dit materiaal hangt aan de buitenzijde van het aanpalend gebouw en behoort bijgevolg niet tot dit inspectiegebied,

Asbesthoudend.

Identificatiemethode	Redelijk vermoeden
Primaire drager	Wand buitenschil
(Asbest)materiaal	Dak- en gevelbekleding - Lei, shingle
Bindmiddel	Cement
Gebondenheid bindmiddel	Hecht

Hemelwater dat afspoelt van asbestcement daken of gevels kan asbestdeeltjes bevatten. Gebruik het enkel voor gesloten circuits (bv. spoelen toiletten). Reinig na het vervangen van het dak of de gevel de dakgoten en regenwaterput of -ton om asbesthoudend sediment of slib te verwijderen.

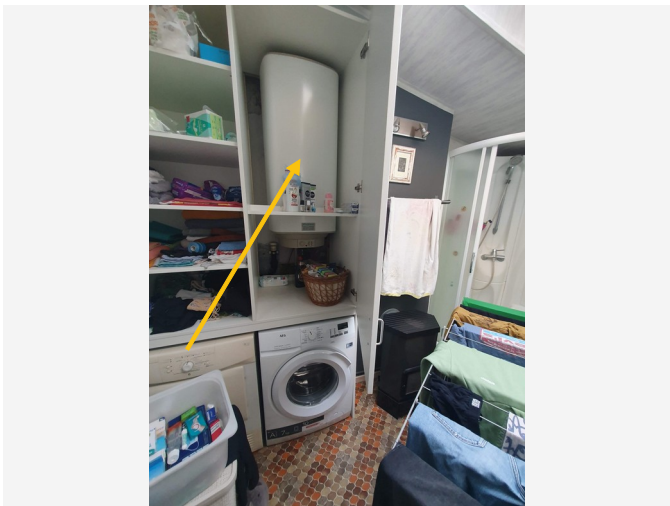
Deboiler van het merk Daalderop, bouwjaar onbekend, kon niet getraceerd worden in online databanken met technische informatie (IAD online). Er werden wel andere types van hetzelfde merk getraceerd die asbesthoudende materialen kunnen bevatten tot bouwjaar 1990. Dit type ketel kan dus mogelijk ook asbesthoudende materialen bevatten, maar dit kan niet waargenomen of vastgesteld worden.

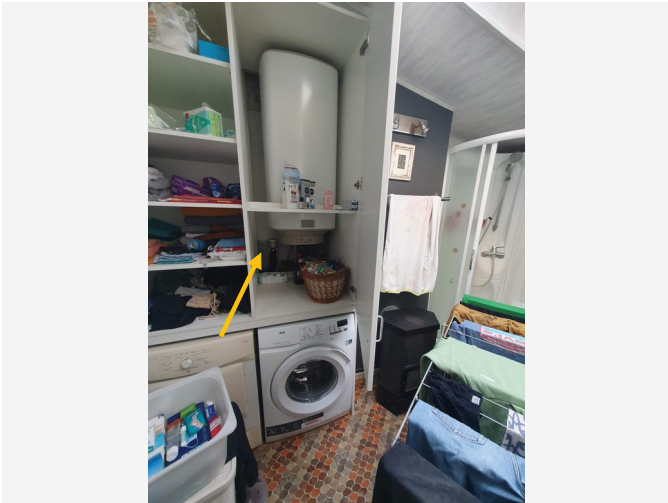
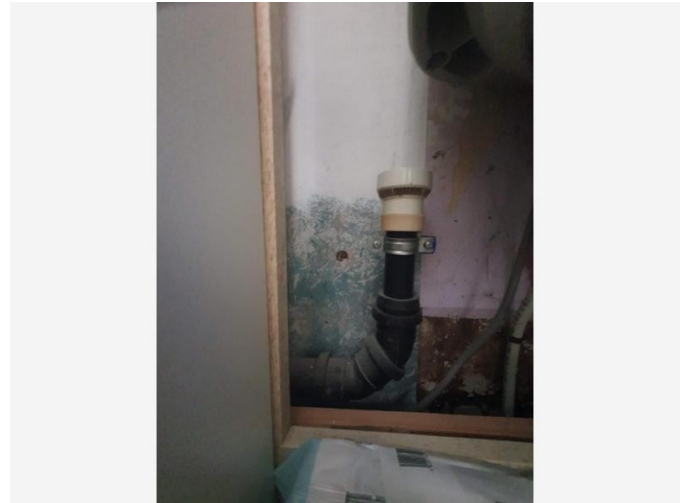
Geen asbest

#	Type	Referentie	Resultaat
10.1	Mengmonster	a1	Geen asbest

Bindmiddel van materiaal	Gips - kalk
Gebondenheid op basis van bindmiddel	Niet-hechtgebonden
Hoeveelheid (oppervlakte - dikte - aantal)	• 250,00 m ² - 1,00 cm - 1 stuk
Totaal volume	2,50 m ³
Identificatiemethode	Vaststelling met monstername
Destructieve handeling voor identificatie	Nee
Opmerking	Hoeveelheid is een geschatte waarde. Monsternamen in woonruimte en badkamer. Trappenhal niet bepleisterd. Geen stookruimte.

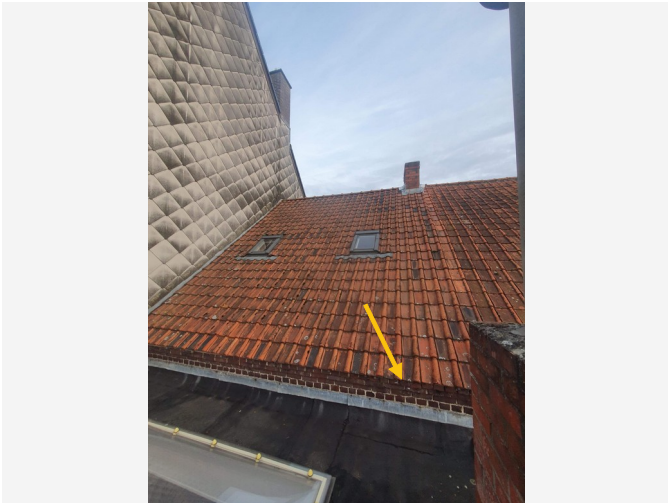
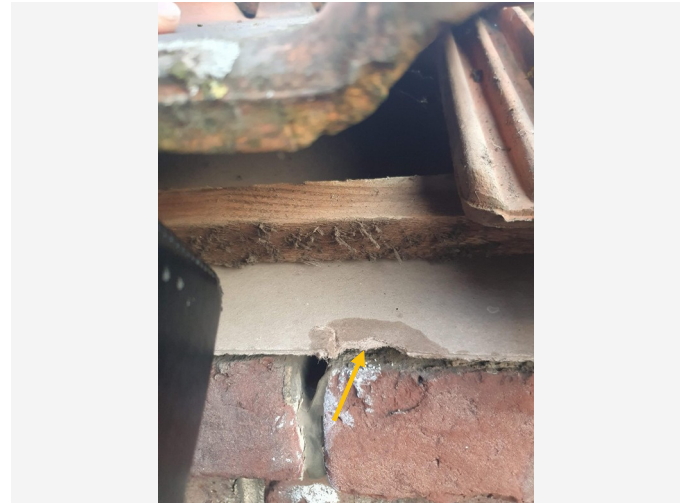
Geen asbest

#	Type	Referentie	Resultaat
11.1	Puntmonster	a3	Geen asbest

Beschrijving	onderdak
Omgeving	Binnen
Primaire drager	Schuin dak
Bindmiddel van materiaal	Cement
