# Asbestinventarisatetest

Driewilgenstraat 92, 3800 Sint-Truiden

Attestnummer : **20240827-000009.000**

Uitgegeven op : **27.08.2024**

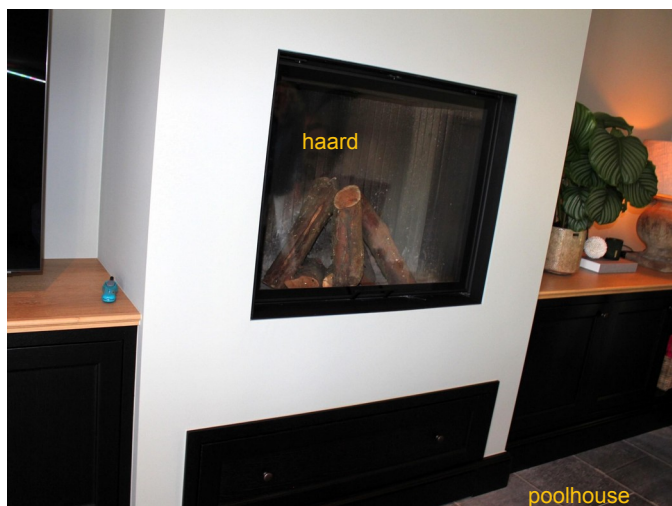
De haard in het poolhouse is recent en bevat geen waarneembare asbestverdachte toepassingen.

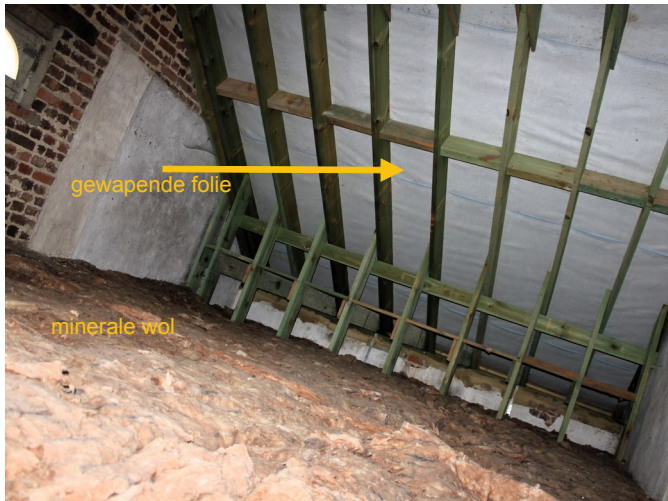
## Fiche 3: Dak woonhuis en zolderruimte boven woonhuis

Het dak van het woonhuis is volledig vernieuwd, zo kan ter plaatse duidelijk vastgesteld worden. Het dak bestaat uit een houten dakconstructie en als bedekking werden dakpannen toegepast. Als onderdak werd een gewapende kunststof folie toegepast. Vanuit het open zolderluik kan eveneens vastgesteld worden dat de zoldervloer geïsoleerd is met minerale wol.

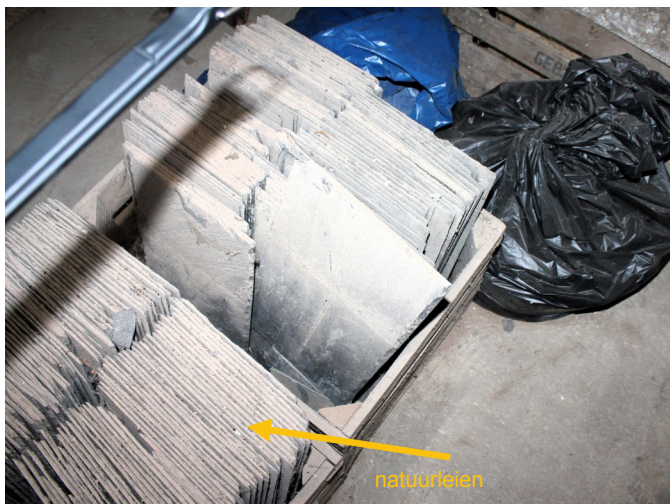
Op de zolderverdieping van het poolhouse staat een krat met reserveleien. Het betreft natuurleien. Deze leien zijn uiteraard niet asbestverdacht.

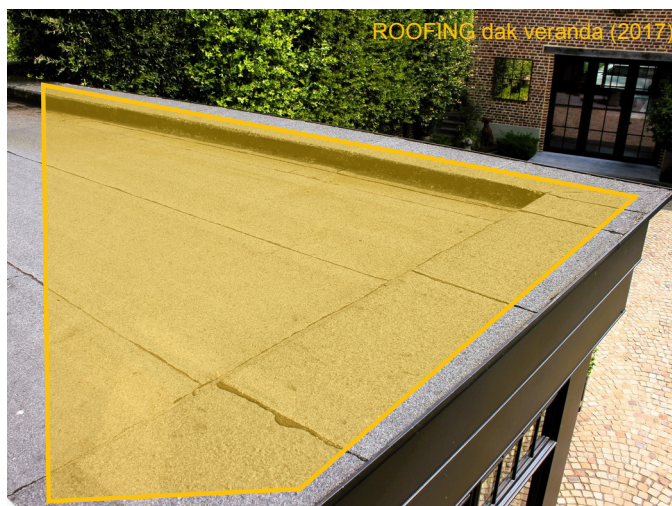
De roofing die als dakbedekking van de veranda toeepast werd, oogt recent. Er is een factuur nr. 17025 beschikbaar van HASPENGOUWSE DAKWERKEN van 25/03/2017. Tevens is er een voor/na foto beschikbaar. Het roofing dak van de veranda is niet van een risicobouwjaar en is asbestveilig. De foto en de factuur werden als bewijsdocument in de OVAM databank opgeladen.

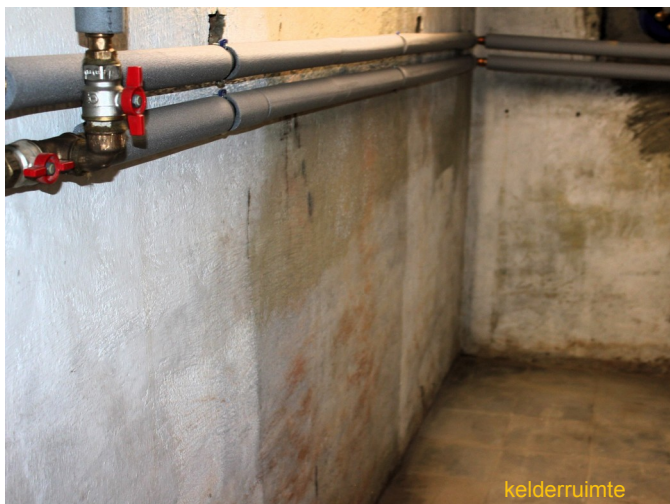
In de kelder werden geen asbestverdachte toepassingen waargenomen. De aanwezige nutsleidingen en toestellen zijn niet van een risicobouwjaar maar recent.

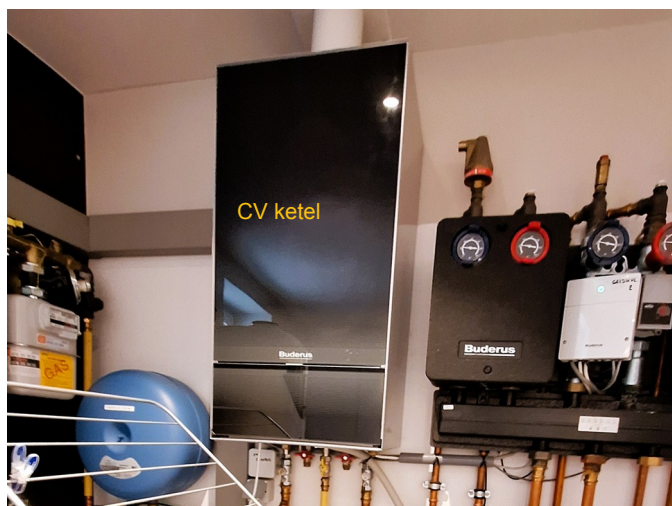
De Buderus LOGAMAX plus condenserende gaswandketel is van bouwjaar 2016 en is bijgevolg asbestveilig. Het EPC attest werd als bewijsdocument opgeladen.

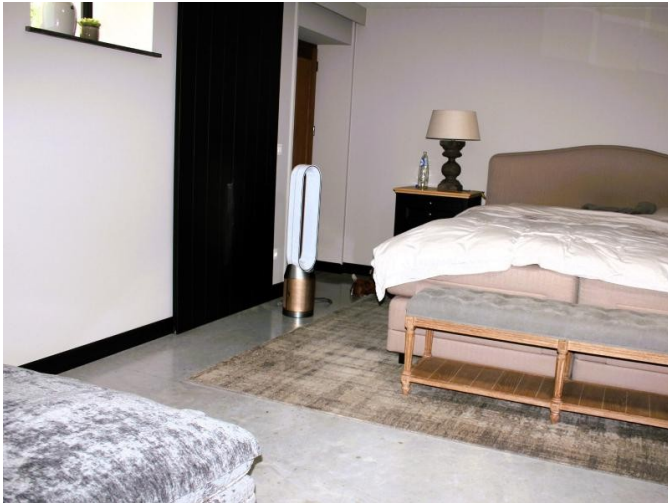
In de diverse gelijkvloerse woonruimten van het poortgebouw werden geen asbestverdachte toepassingen waargenomen.

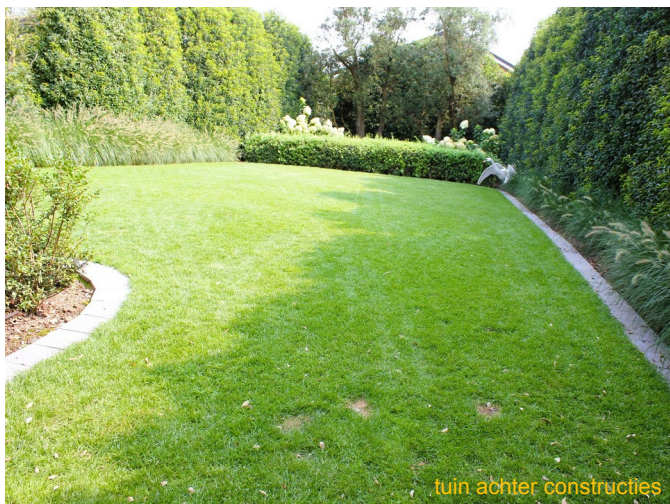
In de tuin werden geen asbestverdachte toepassingen waargenomen.

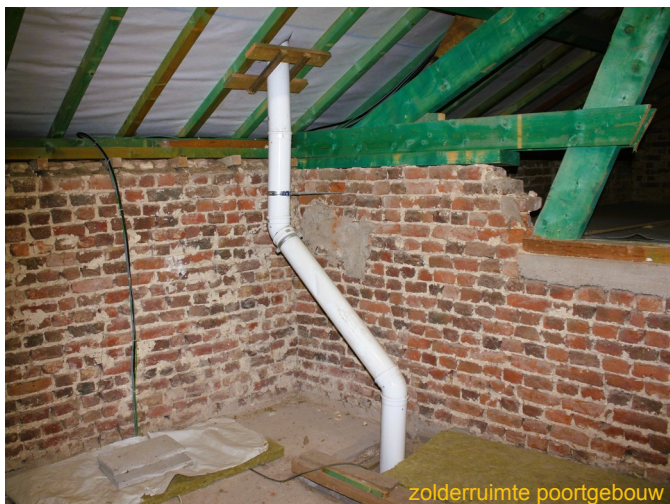
De zolderruimte en het dak van het poortgebouw bevat geen waarneembare, asbestverdachte toepassingen. Het dak van het poortgebouw is volledig vernieuwd, zo kan ter plaatse duidelijk vastgesteld worden. Het dak bestaat uit een houten dakconstructie en als bedekking werden dakpannen toegepast. Als onderdak werd een gewapende kunststof folie toegepast.

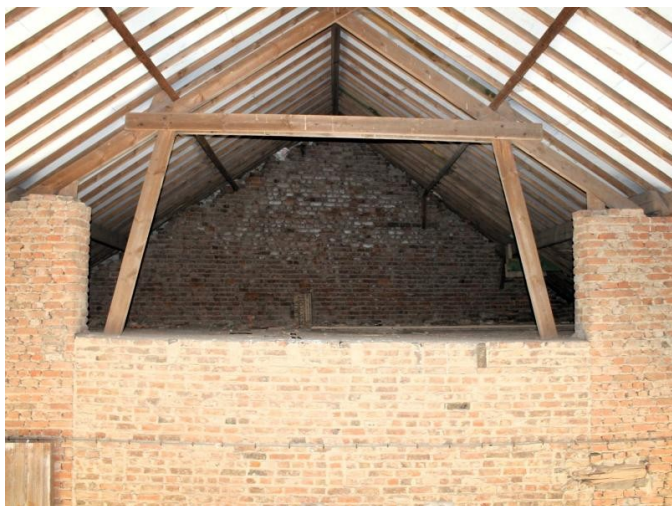
De zolderruimte en het dak van het poolhouse bevat geen waarneembare, asbestverdachte toepassingen. Het dak van het poortgebouw is volledig vernieuwd, zo kan ter plaatse duidelijk vastgesteld worden. Het dak bestaat uit een houten dakconstructie en als bedekking werden dakpannen toegepast. Als onderdak werd een gewapende kunststof folie toegepast.

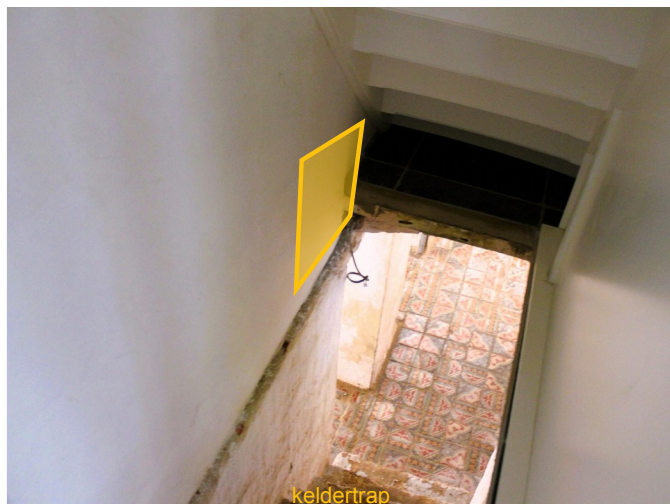
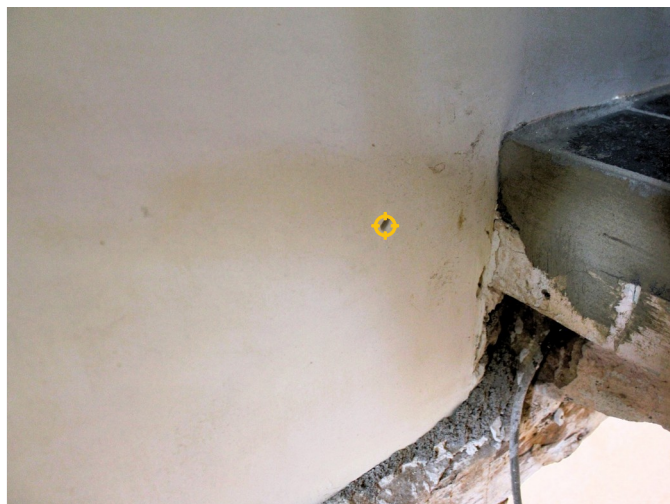
Geen asbest

| Opmerking | <p>Het woonhuis is voorzien van pleisterwerk. Pleisterwerk uit een risicobouwjaar is steeds asbestverdacht. Het pleisterwerk oogt recent en de eigenaar beschikt over facturen en foto's om dit te staven. Dit volstaat echter niet om staalname uit te sluiten.</p> <p>Onderliggend oud pleisterwerk kan immers nog aanwezig zijn. Er werd conform het OVAM protocol dan ook een staalname uitgevoerd tot op de drager om zo eventueel aanwezig oud onderliggend, pleisterwerk te kunnen bemonsteren. De volgende lokalen werden gestaald:</p> <ul style="list-style-type: none"><li>-stooklokaal/wasplaats</li><li>-centrale hal</li><li>-langs keldertrap</li><li>-keuken</li><li>-badkamer</li></ul> |

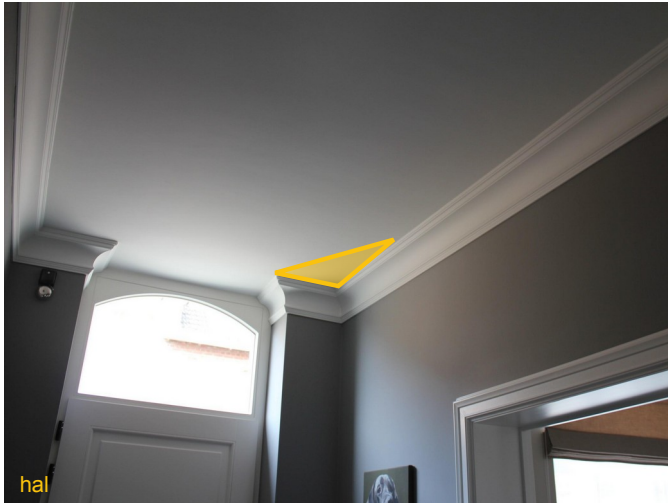
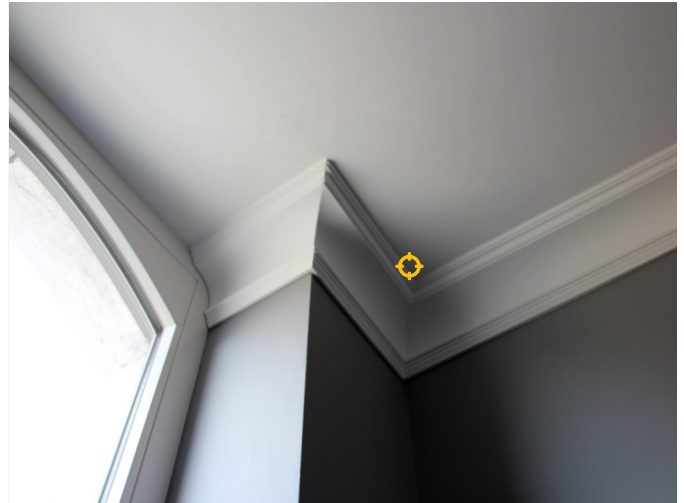
## Fiche 13: Pleisterwerk plafond

Geen asbest

| Opmerking | <p>Het woonhuis is voorzien van plafondpleisterwerk. Pleisterwerk uit een risicobouwjaar is steeds asbestverdacht. Het pleisterwerk oogt recent en de eigenaar beschikt inderdaad over facturen en foto's om dit te staven. Dit volstaat echter niet om staalname uit te sluiten.</p> <p>Onderliggend oud pleisterwerk kan immers nog aanwezig zijn. Er werd conform het OVAM protocol een staalname uitgevoerd tot op de drager om zo eventueel aanwezig oud onderliggend, pleisterwerk te kunnen bemonsteren. De volgende lokalen werden gestaald:</p> <ul style="list-style-type: none"><li>-stooklokaal/wasplaats</li><li>-centrale hal</li><li>-keuken</li><li>-badkamer</li><li>-toilet</li></ul> |
