# Asbestinventarisatetest

Kruishuisstraat 108, 2300 Turnhout

Attestnummer : 20240925-000199.000

Uitgegeven op : 25.09.2024

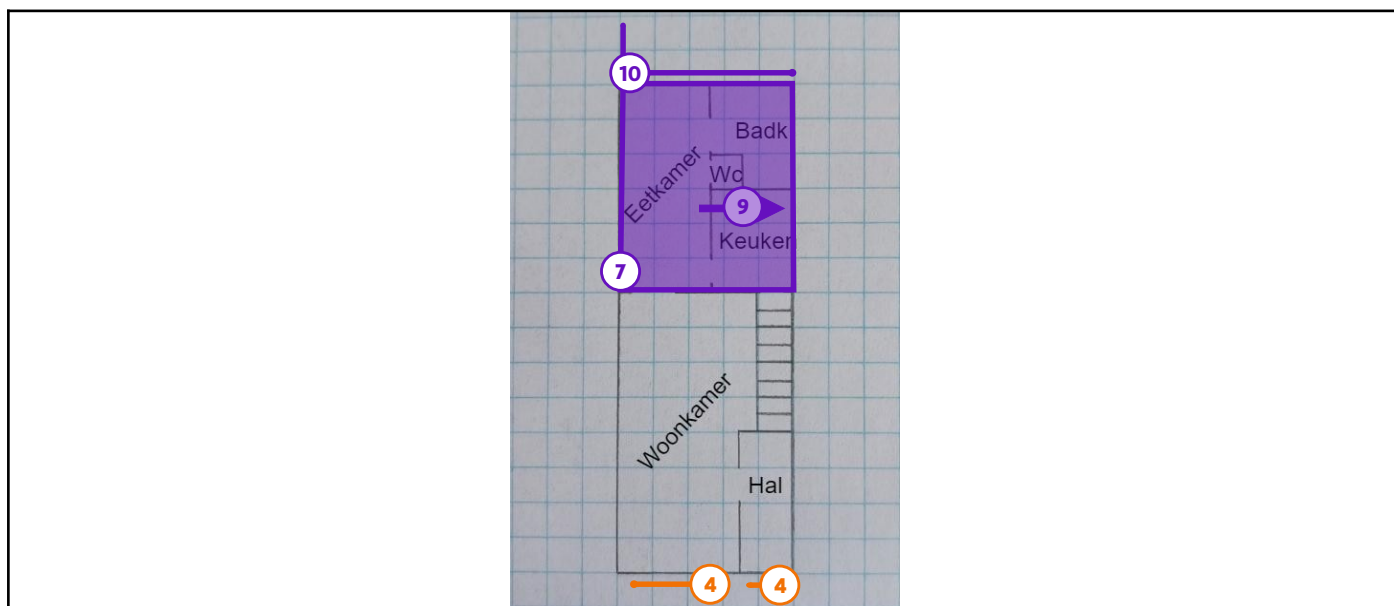
# Plan 1.1: Gelijkvloers

Beschrijving	Type	Actie
4. Mastiek tussen raamwerk en muur	Asbestmateriaal	<a href="#">Verwijderen</a>
7. Roofing plat dak	Advies	-
9. Doorstromer Vaillant	Advies	-
10. Crepi achtergevel	Advies	-

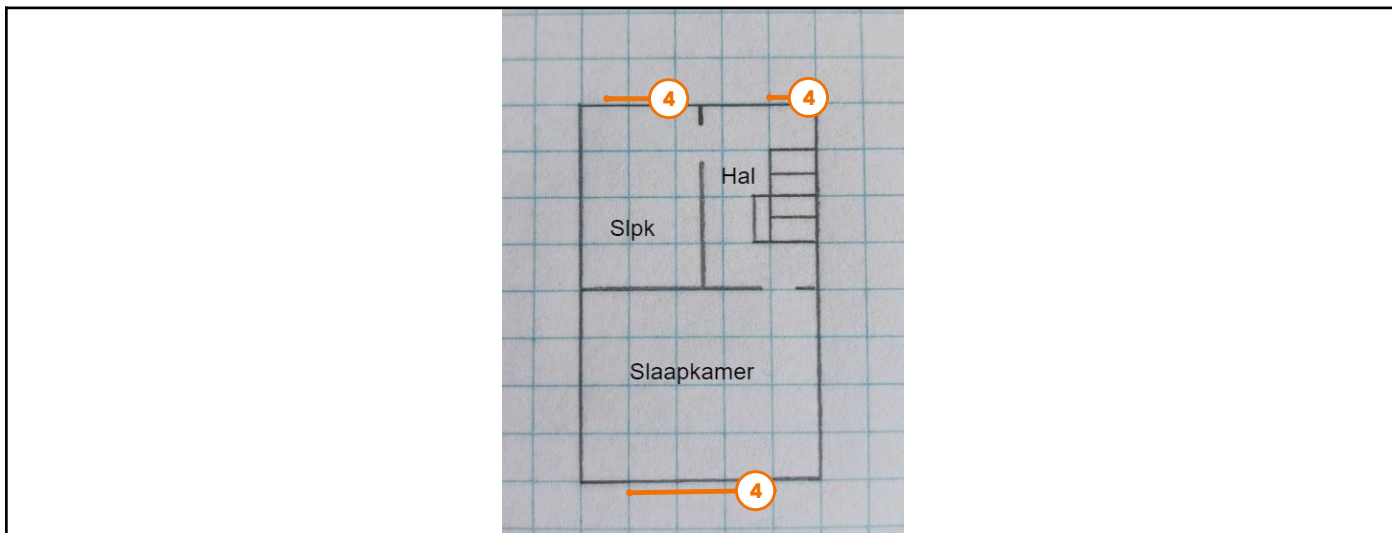
## Plan 1.2: Eerste verdieping

Beschrijving	Type	Actie
4. Mastiek tussen raamwerk en muur	Asbestmateriaal	<a href="#">Verwijderen</a>

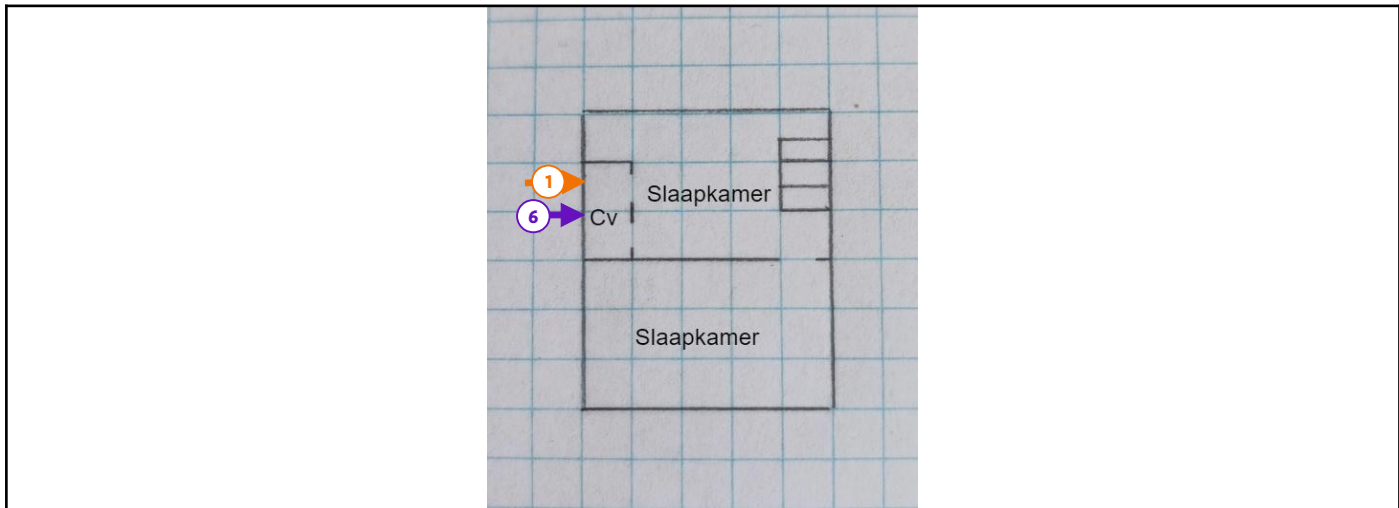
## Plan 1.3: Zolderverdieping

Beschrijving	Type	Actie
1. Asbestcementen roetluik	Asbestmateriaal	<a href="#">Verwijderen</a>
6. Cv ketel Radson	Advies	-

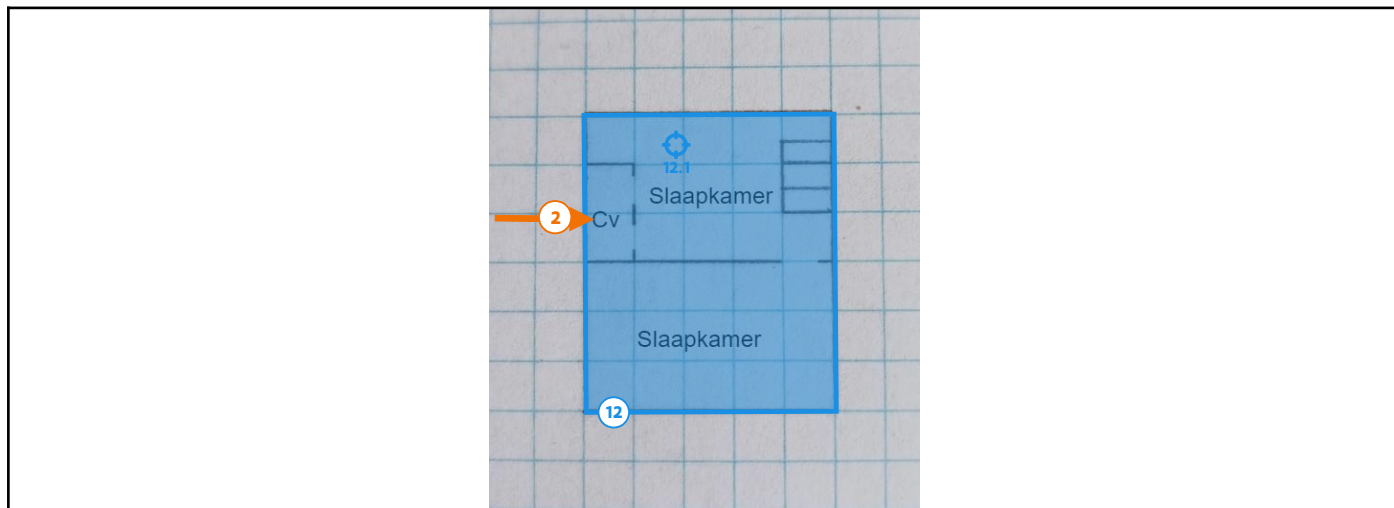
## Plan 1.5: Zolderverdieping

Beschrijving	Type	Actie
2. Asbestcementen schoorsteen	Asbestmateriaal	<a href="#">Verwijderen</a>
12. Dakleien	Geen asbest	-
12.1 Code: 2	Puntmonster	-

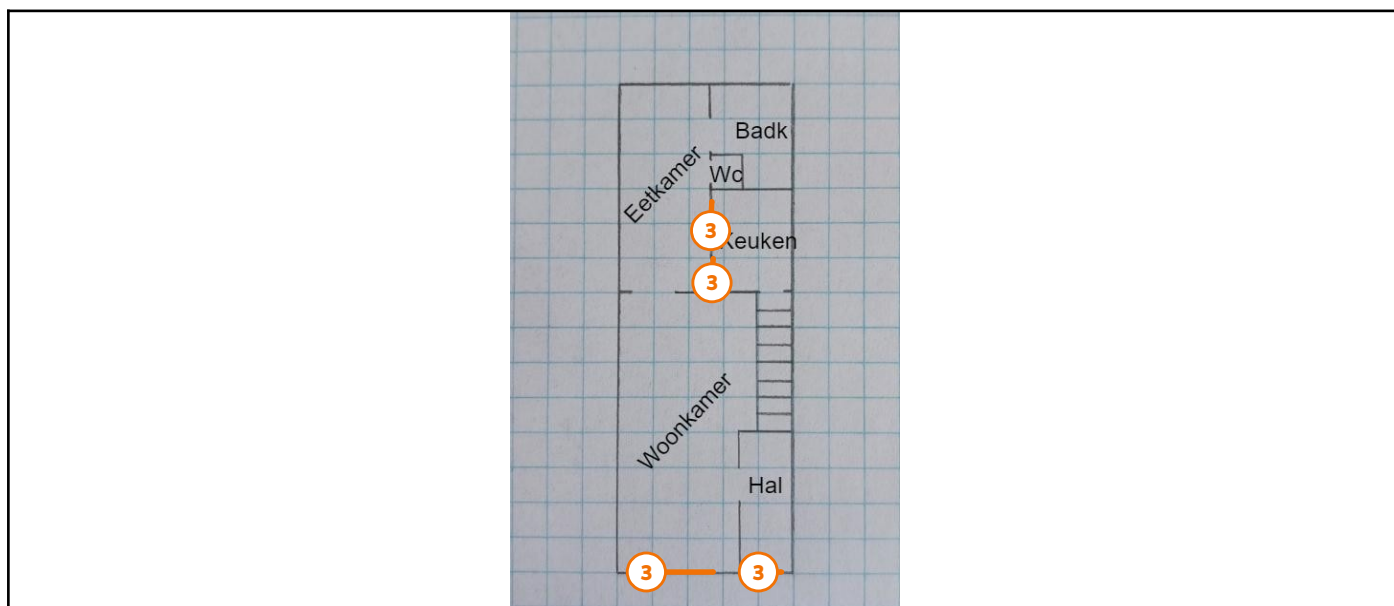
## Plan 1.6: Gelijkvloers

Beschrijving	Type	Actie
3. Mastiek tussen glas en raamwerk	Asbestmateriaal	<a href="#">Verwijderen</a>

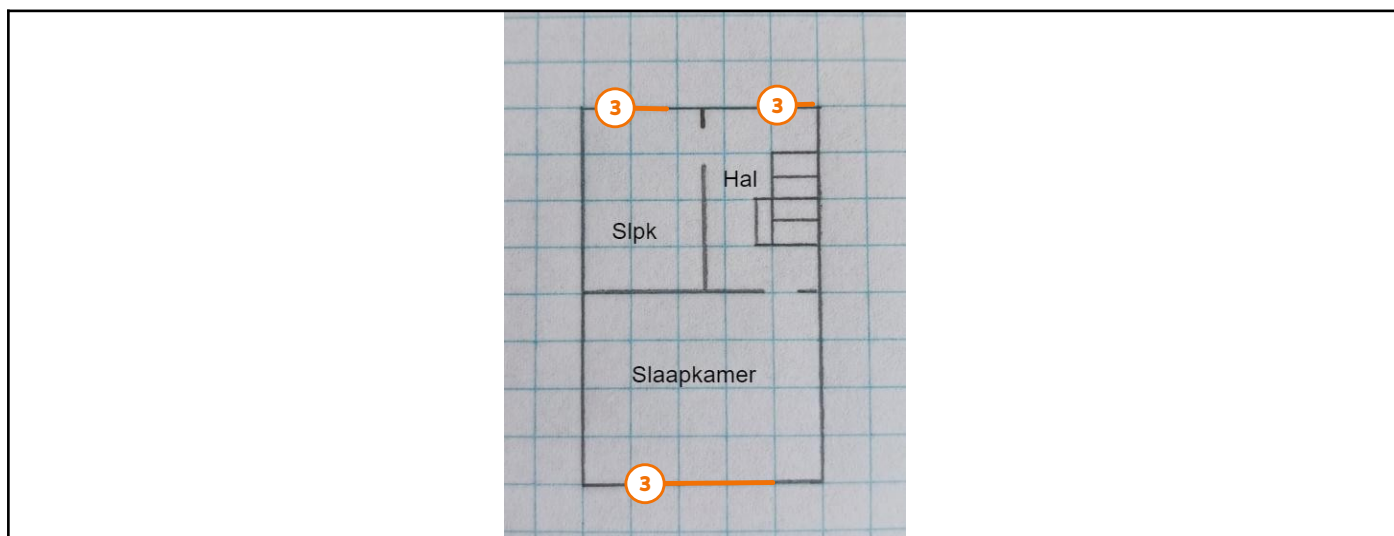
## Plan 1.7: Eerste verdieping

Beschrijving	Type	Actie
3. Mastiek tussen glas en raamwerk	Asbestmateriaal	<a href="#">Verwijderen</a>

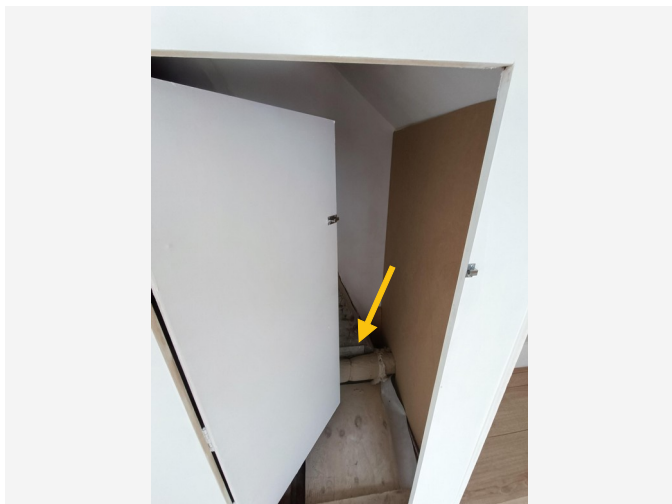
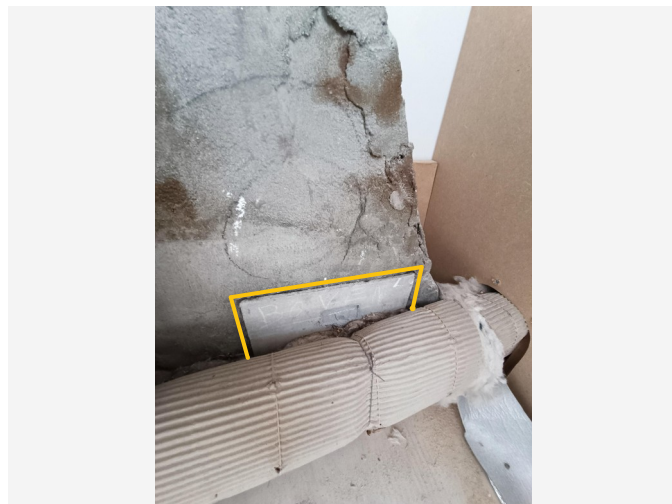
Het asbestmateriaal valt onder de mijlpaal van 2040.

Eindbeoordeling materiaalrisico	Verhoogd materiaalrisico en/of verhoogde kans op vezelvrijgave
---------------------------------	--

Gebondenheid	Categorie 1: hechtgebonden in oorsprong
Asbestsoort (vezeltype)	Crocidoliet aanwezig
Asbestconcentratie	Laag (< 50%)
Afschermingsgraad van het gehele materiaal	Geheel of deels (ook) vrij aan de binnenlucht
Toestand van het materiaal	Licht beschadigd, licht verweerd. Intact calciumsilicaatmateriaal of categorie III 'gebondenheid'

Beschrijving	Asbestcementen roetluik
Omgeving	Binnen
Primaire drager	HVAC infrastructuur en uitrusting
Asbestmateriaal	Brandwerende afsluiting (prefab geheel) - Luik
Bindmiddel van asbestmateriaal	Cement
Gebondenheid op basis van bindmiddel	Hecht
Hoeveelheid (gewicht - aantal)	<ul style="list-style-type: none"><li>• 3,00 kg - 1 stuk</li></ul>
Totaal gewicht	3,00 kg
Eenvoudig bereikbaar	Ja
Bevestigingswijze	<ul style="list-style-type: none"><li>• Onbekend</li></ul>
Identificatiemethode	Vaststelling zonder monstername
Destructieve handeling voor identificatie	Nee

- Zorg voor een veilig beheer. Vermijd het beschadigen van het asbestmateriaal. Controleer de toestand jaarlijks op wijzigingen.

- Eenvoudige handelingen: mag via doe-het-zelf of door werknemer(s) met opleidingsattest eenvoudige handelingen  
Het roetluikje kan voorzichtig uitgeschoven of losgebeiteld worden, extra bevochtigen om stof te voorkomen + dragen van de nodige beschermingsmiddelen (mondmasker ffp3, handschoenen, tyvec) verpakken in plastic folie en afvoeren naar het containerpark als hechtgebonden asbestafval.

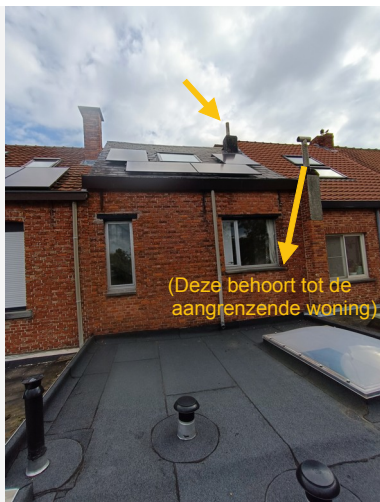
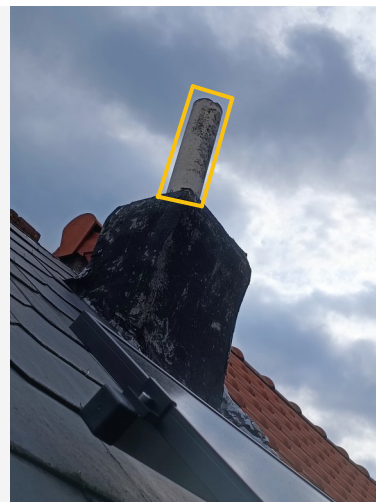
Het asbestmateriaal valt onder de mijlpaal van 2034.

Eindbeoordeling materiaalrisico	Verhoogd materiaalrisico en/of verhoogde kans op vezelvrijgave
---------------------------------	--

Gebondenheid	Categorie 1: hechtgebonden in oorsprong
Asbestsoort (vezeltype)	Crocidoliet aanwezig
Asbestconcentratie	Laag (< 50%)
Afschermingsgraad van het gehele materiaal	Geheel of deels vrij aan de buitenlucht
Toestand van het materiaal	Matig beschadigd, matig verweerd

Beschrijving	Asbestcementen schoorsteen
Omgeving	Buiten
Primaire drager	HVAC infrastructuur en uitrusting
Asbestmateriaal	Rookgaskanaal
Bindmiddel van asbestmateriaal	Cement
Gebondenheid op basis van bindmiddel	Hecht
Hoeveelheid (lengte - omtrek - dikte - aantal)	<ul style="list-style-type: none"><li>• 1,00 m - 30,00 cm - 1,00 cm - 1 stuk</li></ul>
Totaal volume	0,003 m <sup>3</sup>
Eenvoudig bereikbaar	Ja
Bevestigingswijze	<ul style="list-style-type: none"><li>• Verlijmd, ingegoten, versmeerd</li></ul>
Identificatiemethode	Vaststelling zonder monsternamen
Destructieve handeling voor identificatie	Nee
Opmerking	De vermelde oppervlaktes, diktes, gewichten en volumes betreffen een beredeneerde schatting. Er worden geen rechten verleend aan deze oppervlaktes/diktes/volumes.

- Zorg voor een veilig beheer. Vermijd het beschadigen van het asbestmateriaal. Controleer de toestand jaarlijks op wijzigingen.

- Eenvoudige handelingen: mag via doe-het-zelf of door werknemer(s) met opleidingsattest eenvoudige handelingen  
De buis kan voorzichtig losgebeiteld worden, extra bevochtigen om stof te voorkomen + dragen van de nodige beschermingsmiddelen (mondmasker ffp3, handschoenen, tyvec) Bij de gemeente/containerpark afsluitzakken halen om dubbel in te pakken en af te voeren naar het containerpark als hechtgebonden asbestafval.

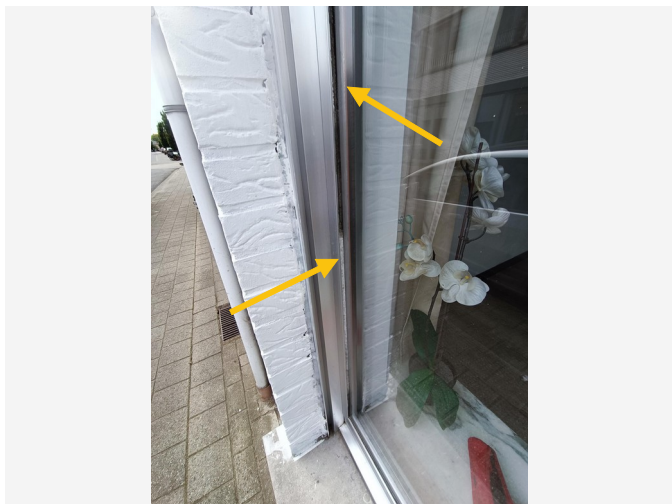
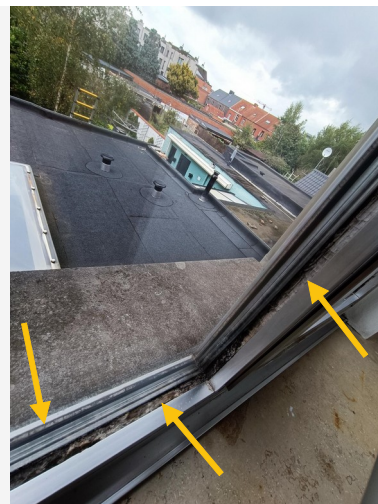
Het asbestmateriaal valt onder de mijlpaal van 2040.

Eindbeoordeling materiaalrisico	Verhoogd materiaalrisico en/of verhoogde kans op vezelvrijgave
---------------------------------	--

Gebondenheid	Categorie 1: hechtgebonden in oorsprong
Asbestsoort (vezeltype)	Amfibool aanwezig, uitgezonderd crocidoliet
Asbestconcentratie	Laag (< 50%)
Afschermingsgraad van het gehele materiaal	Geheel of deels (ook) vrij aan de binnenlucht
Toestand van het materiaal	Matig beschadigd, matig verweerd

<b>Beschrijving</b>	Mastiek tussen glas en raamwerk
<b>Omgeving</b>	Grenst aan binnen- en buitenlucht
<b>Primaire drager</b>	Wandopening verticaal (raam, deur, ...)
<b>Asbestmateriaal</b>	In-situ afwerkingslagen - Pasta, stopverf, voegsel, stopsel, vulsel, mastiek, kitten, ...
<b>Bindmiddel van asbestmateriaal</b>	Kitten, mastiek, pasta
<b>Gebondenheid op basis van bindmiddel</b>	Hecht
<b>Hoeveelheid (gewicht - aantal)</b>	<ul style="list-style-type: none"><li>• 2,00 kg - 1 stuk</li></ul>
<b>Totaal gewicht</b>	2,00 kg
<b>Eenvoudig bereikbaar</b>	Ja
<b>Bevestigingswijze</b>	<ul style="list-style-type: none"><li>• Verlijmd, ingegoten, versmeerd</li></ul>
<b>Identificatiemethode</b>	Vaststelling zonder monstername
<b>Destructieve handeling voor identificatie</b>	Nee
<b>Opmerking</b>	Betreft de grijze mastiek die zich tussen glas en het aluminium kaderwerk bevindt, zowel aan de binnenzijde als aan de buitenzijde van de ramen. Deze toepassing werd visueel herkend als asbesthoudend. Het gewicht en lm is een berekende schatting. Er worden geen rechten verleend aan deze oppervlaktes.

- Zorg voor een veilig beheer. Vermijd het beschadigen van het asbestmateriaal. Controleer de toestand jaarlijks op wijzigingen.

- Eenvoudige handelingen: mag via doe-het-zelf of door werknemer(s) met opleidingsattest eenvoudige handelingen  
De toepassing extra fixeren en losbeitelen + dragen van de nodige beschermingsmiddelen (mondmasker ffp3, handschoenen)
- Eenvoudige handelingen: enkel door erkend asbestverwijderaar  
De saneerder motiveert de verwijderingsmethode in het werkplan. Verwijdering met puntafzuiging dmv een stofzuiger met absoluut filter of methode inslijpen baksteen . Oud raamwerk word gerecycleerd , er mogen geen restanten aan het raamwerk achter blijven.

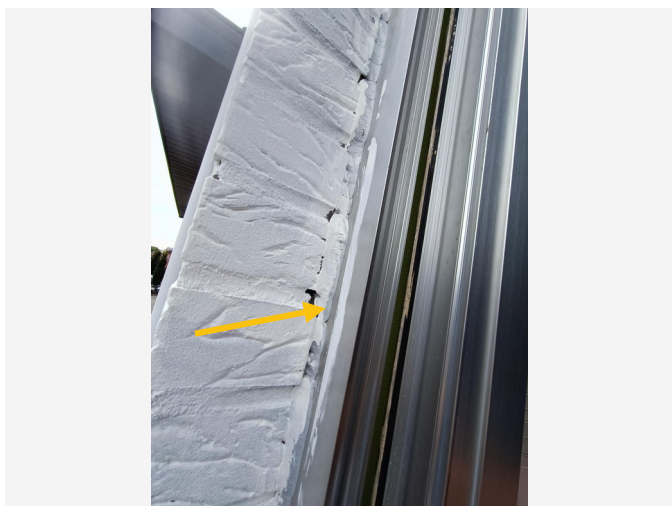
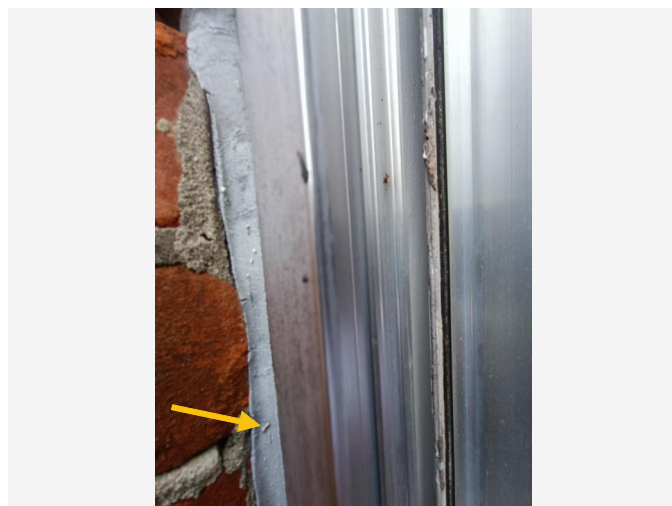
Het asbestmateriaal valt onder de mijlpaal van 2040.

Eindbeoordeling materiaalrisico	Verhoogd materiaalrisico en/of verhoogde kans op vezelvrijgave
---------------------------------	--

Gebondenheid	Categorie 1: hechtgebonden in oorsprong
Asbestsoort (vezeltype)	Amfibool aanwezig, uitgezonderd crocidoliet
Asbestconcentratie	Laag (< 50%)
Afschermingsgraad van het gehele materiaal	Geheel of deels vrij aan de buitenlucht
Toestand van het materiaal	Matig beschadigd, matig verweerd

<b>Beschrijving</b>	Mastiek tussen raamwerk en muur
<b>Omgeving</b>	Buiten
<b>Primaire drager</b>	Wandopening verticaal (raam, deur, ...)
<b>Asbestmateriaal</b>	In-situ afwerkingslagen - Pasta, stopverf, voegsel, stopsel, vulsel, mastiek, kitten, ...
<b>Bindmiddel van asbestmateriaal</b>	Kitten, mastiek, pasta
<b>Gebondenheid op basis van bindmiddel</b>	Hecht
<b>Hoeveelheid (gewicht - aantal)</b>	<ul style="list-style-type: none"> <li>• 2,00 kg - 1 stuk</li> </ul>
<b>Totaal gewicht</b>	2,00 kg
<b>Eenvoudig bereikbaar</b>	Ja
<b>Bevestigingswijze</b>	<ul style="list-style-type: none"> <li>• Verlijmd, ingegoten, versmeerd</li> </ul>
<b>Identificatiemethode</b>	Vaststelling met bewijsdocument, zonder monsternamen
<b>Destructieve handeling voor identificatie</b>	Nee
<b>Opmerking</b>	Betreft de grijze mastiek die zich tussen het aluminium kaderwerk en de buitenmuur bevindt. Deze toepassing werd visueel herkend als asbesthoudend. Tijdens een voorgaande staalname (uitgevoerd door een ander bedrijf) werd deze toepassing ook als asbesthoudend bevonden. Het gewicht en lm is een berekende schatting. Er worden geen rechten verleend aan deze oppervlaktes. De dikte is een schatting die voorkomt uit de monsterplaatsen en is daarom niet altijd representatief

- Zorg voor een veilig beheer. Vermijd het beschadigen van het asbestmateriaal. Controleer de toestand jaarlijks op wijzigingen.

- Eenvoudige handelingen: mag via doe-het-zelf of door werknemer(s) met opleidingsattest eenvoudige handelingen  
De toepassing extra fixeren en losbeitelen + dragen van de nodige beschermingsmiddelen (mondmasker ffp3, handschoenen)
- Eenvoudige handelingen: enkel door erkend asbestverwijderaar  
De saneerder motiveert de verwijderingsmethode in het werkplan. Verwijdering met puntafzuiging dmv een stofzuiger met absoluut filter of methode inslijpen baksteen . Oud raamwerk word gerecycleerd , er mogen geen restanten aan het raamwerk achter blijven.

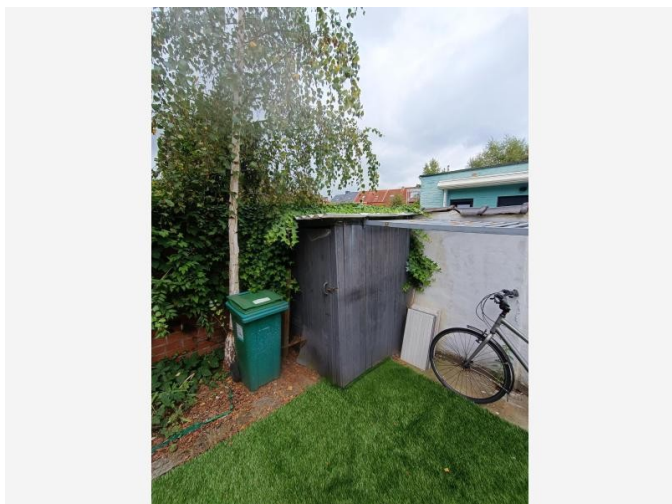
De tuinberging werd gecontroleerd en werd als niet-asbestverdacht bevonden. Er werden geen asbest-verdachte materialen aangetroffen.

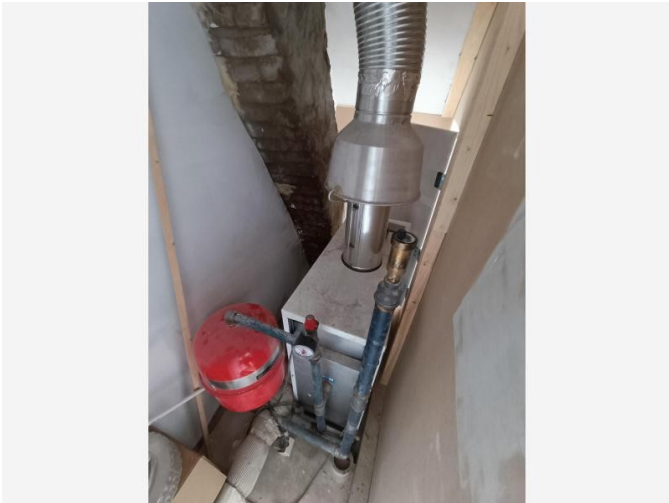
De cv ketel merk werd opgezocht in het IAD Online bronnenboek asbest en is als niet asbesthoudend beoordeeld.

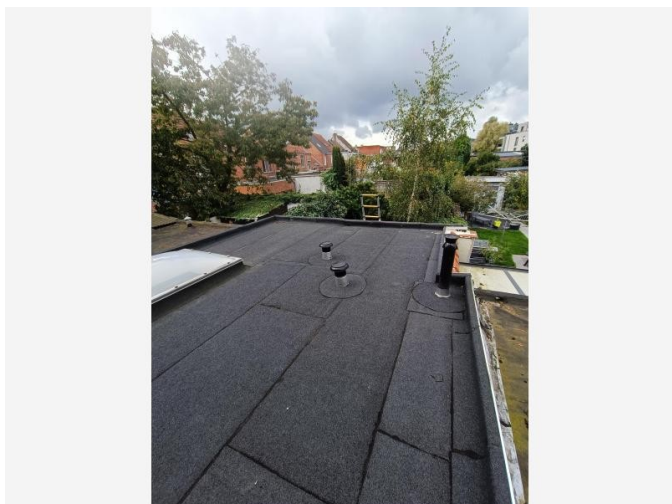
Aan de hand van een fotoreportage (ontvangen en overlopen met de eigenaar) van tijdens de renovatiewerken (omstreeks 2023-2024) werd gezien dat de bovenste laag roofing nieuw werd aangebracht. We nemen aan dat bitumen geplaatst na 2001 niet asbesthoudend zijn. Het is niet duidelijk of er asbestverdachte onderlagen aanwezig. Het is aangewezen om extra controle uit te voeren bij eventuele renovatiewerken.

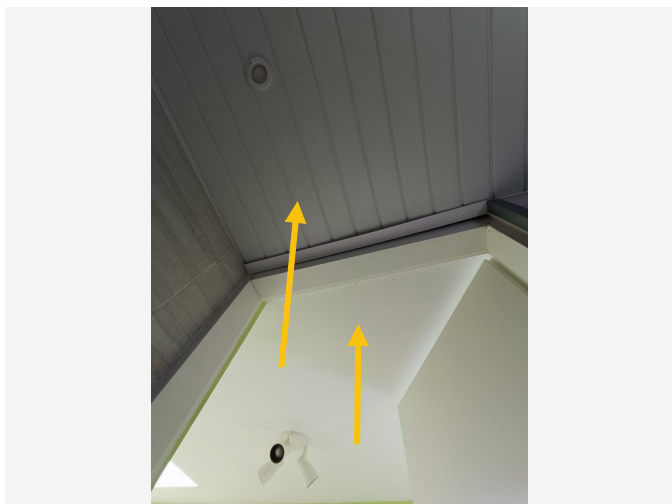
Alle plafonds zijn afgewerkt met valse plafonds in plaatmateriaal. Het is niet duidelijk of er pleisterwerk aanwezig is achter deze valse plafonds, het is aangewezen om bijkomend onderzoek uit te voeren bij werken.

Zonder destructieve handeling is het niet mogelijk om na te gaan of er asbesthoudende materialen aanwezig zijn achter de plafondafwerking. Als bij sloop of renovatie blijkt dat er boven dit plafond nog pleisterwerk aanwezig is, moet dit bemonsterd worden.

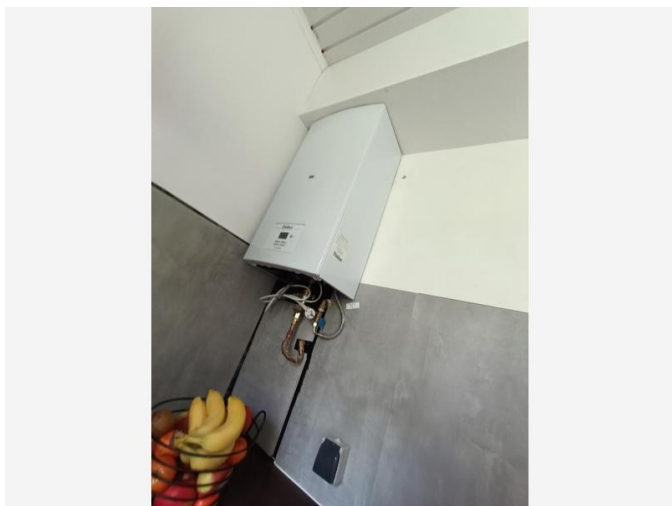
De doorstomer is van het bouwjaar 2021 en is hierdoor niet-asbestverdacht.

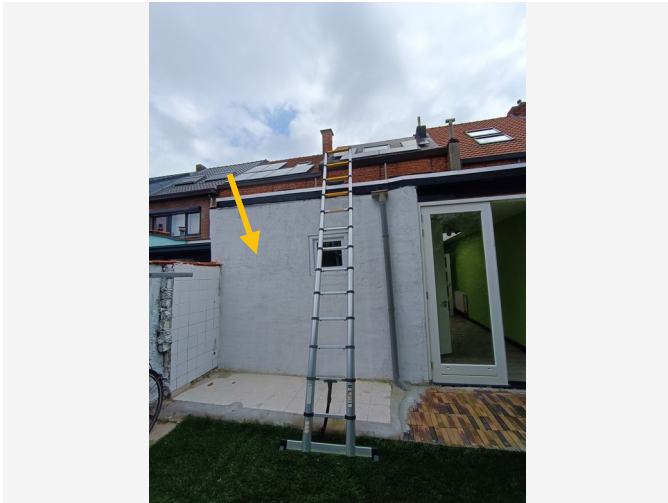
Aan de hand van het voorgaand asbestattest (uitgevoerd door een andere firma) en de fotoreportage (ontvangen en overlopen met de eigenaar) van tijdens de renovatiewerken (omstreeks 2023-2024) werd gezien dat de crepi recent werd aangebracht en niet-asbestverdacht is.

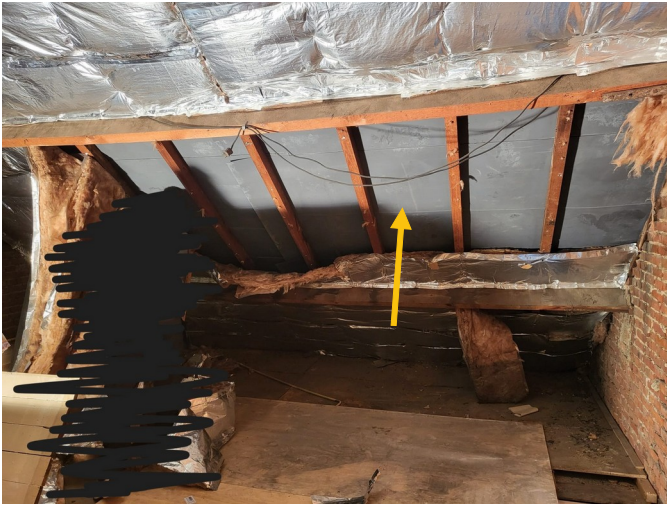
Aan de hand van een fotoreportage (ontvangen en overlopen met de eigenaar) van tijdens de renovatiewerken (omstreeks 2023-2024) werd het onderdak als niet-asbesthoudend bevonden.

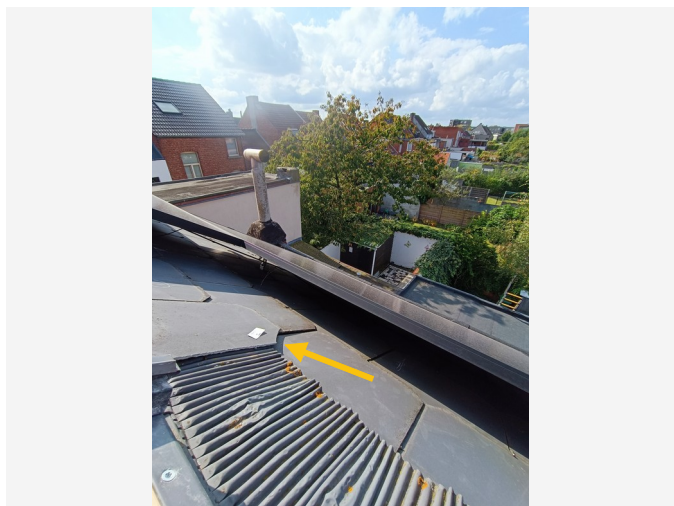
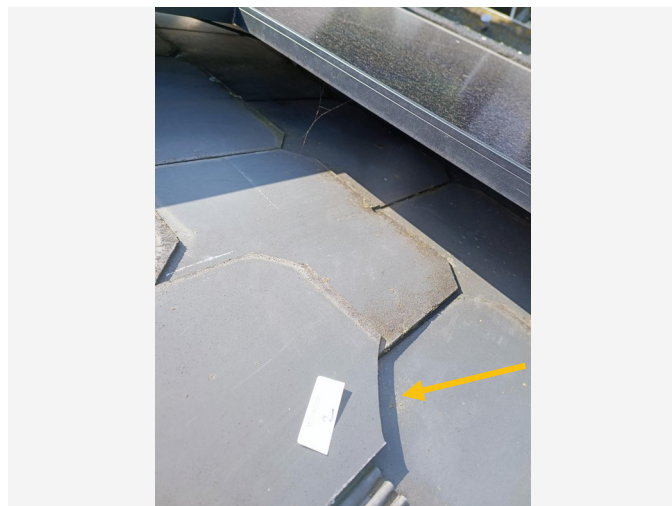
## Fiche 12: Dakleien

Geen asbest

#	Type	Referentie	Resultaat
12.1	Puntmonster	2	Geen asbest

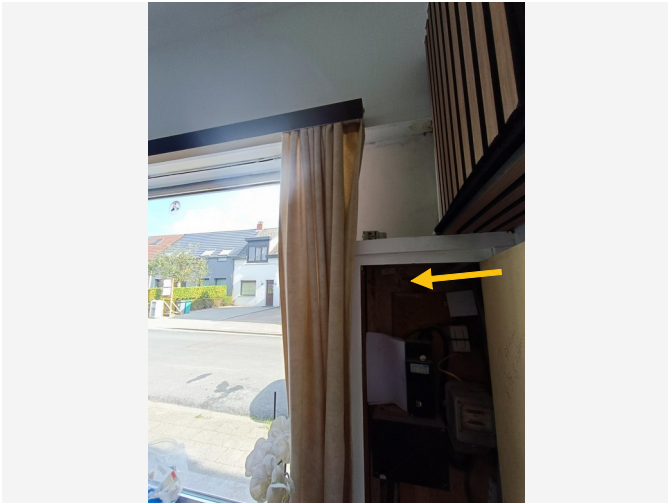
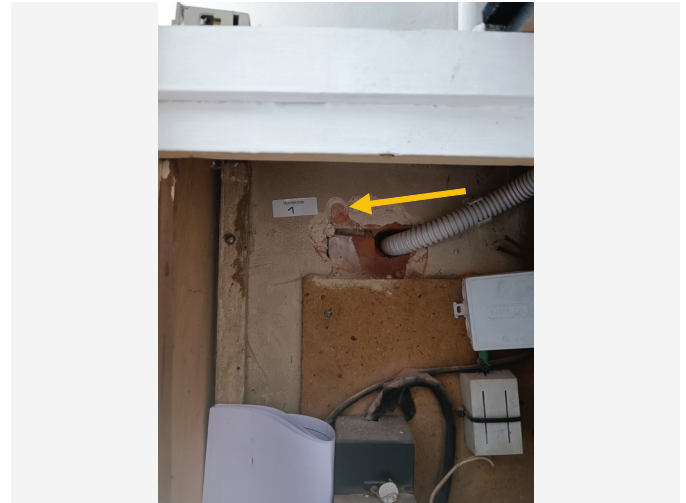
Geen asbest

#	Type	Referentie	Resultaat
13.1	Mengmonster	1	Geen asbest
