# Asbestinventarisatetest

Grotenbergstraat 73, 9620 Zottegem

Attestnummer : 20241113-000267.000

**Niet-asbestveilig**

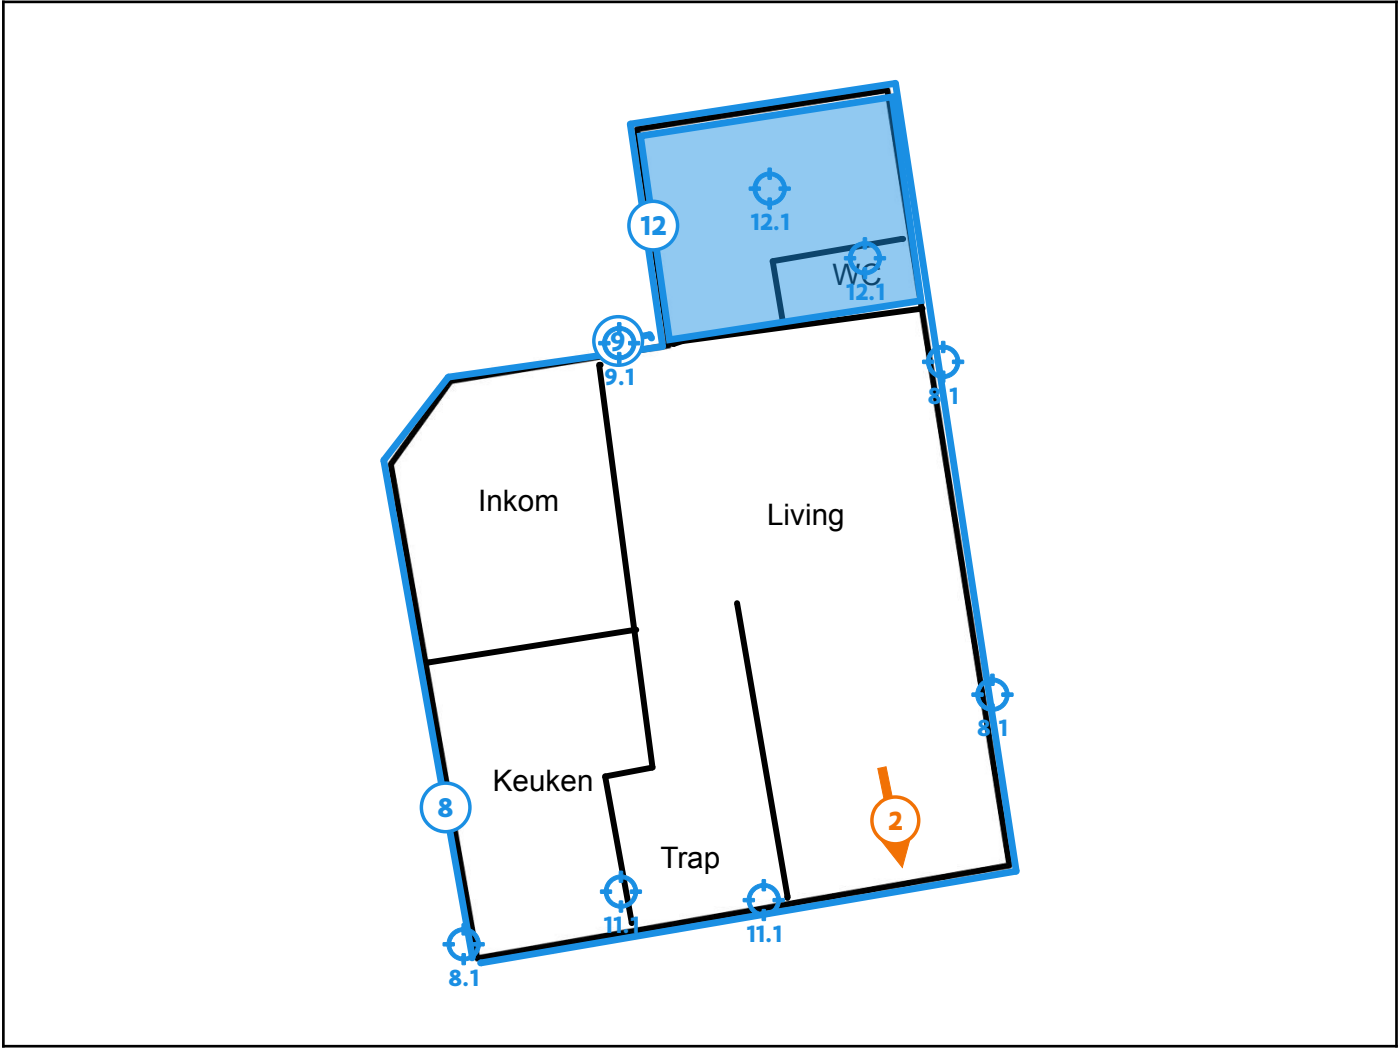
# Plan 1.2: Gelijkvloers

| Beschrijving | Type | Actie |
|---|---|---|
| 2. Koord | Asbestmateriaal | Verwijderen |

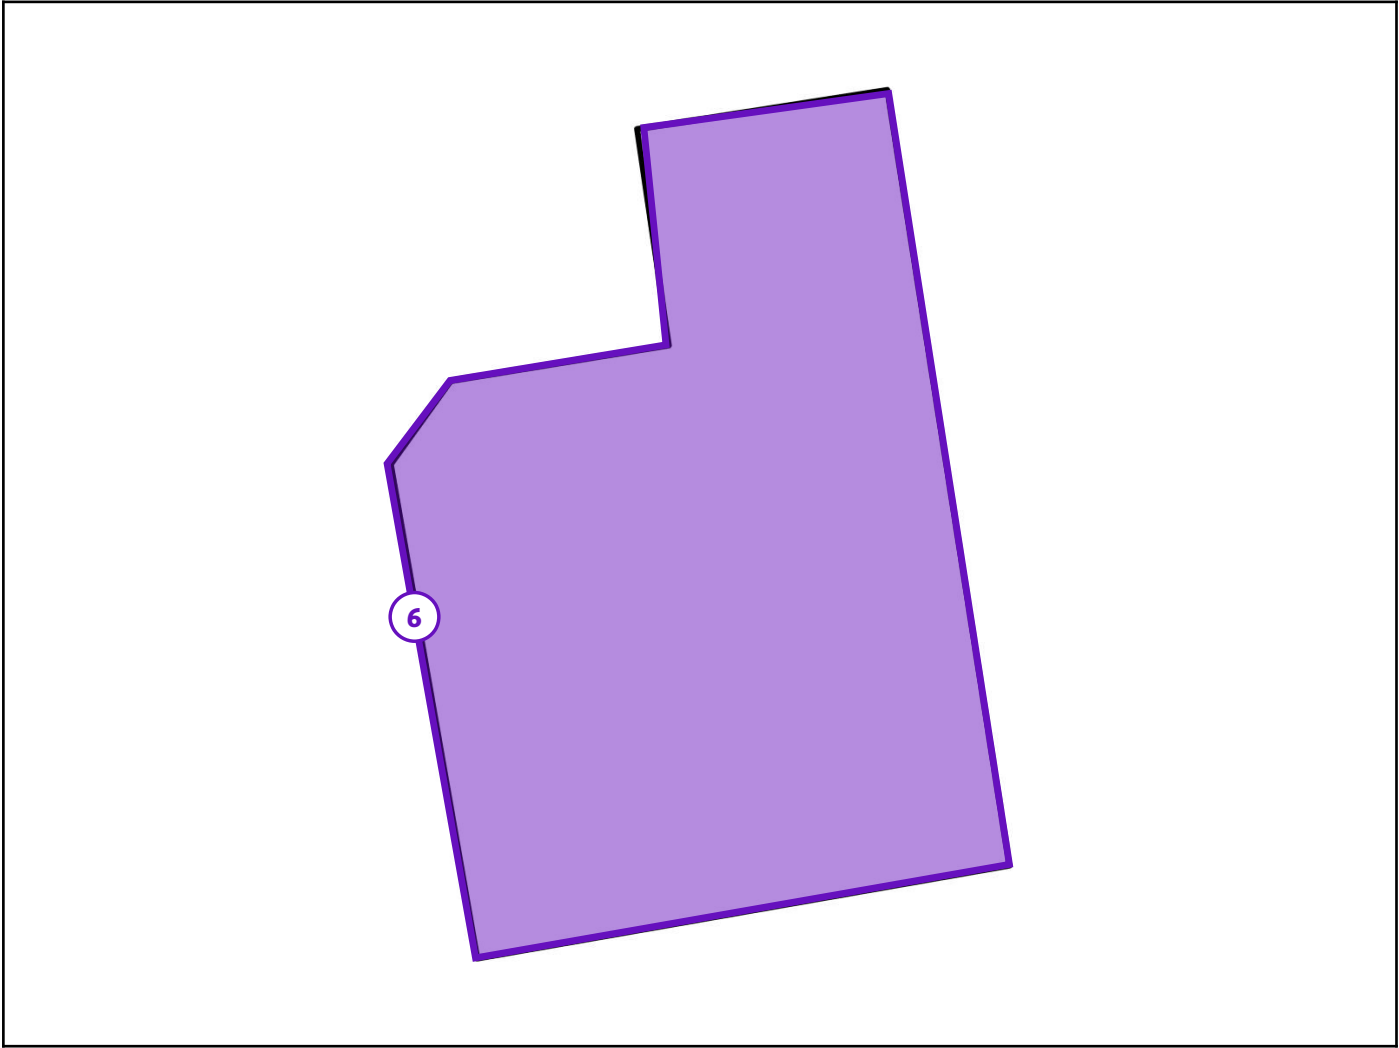
# Plan 1.5: Dak

| Beschrijving | Type | Actie |
|---|---|---|
| 6. Leien / onderdak | Advies | - |

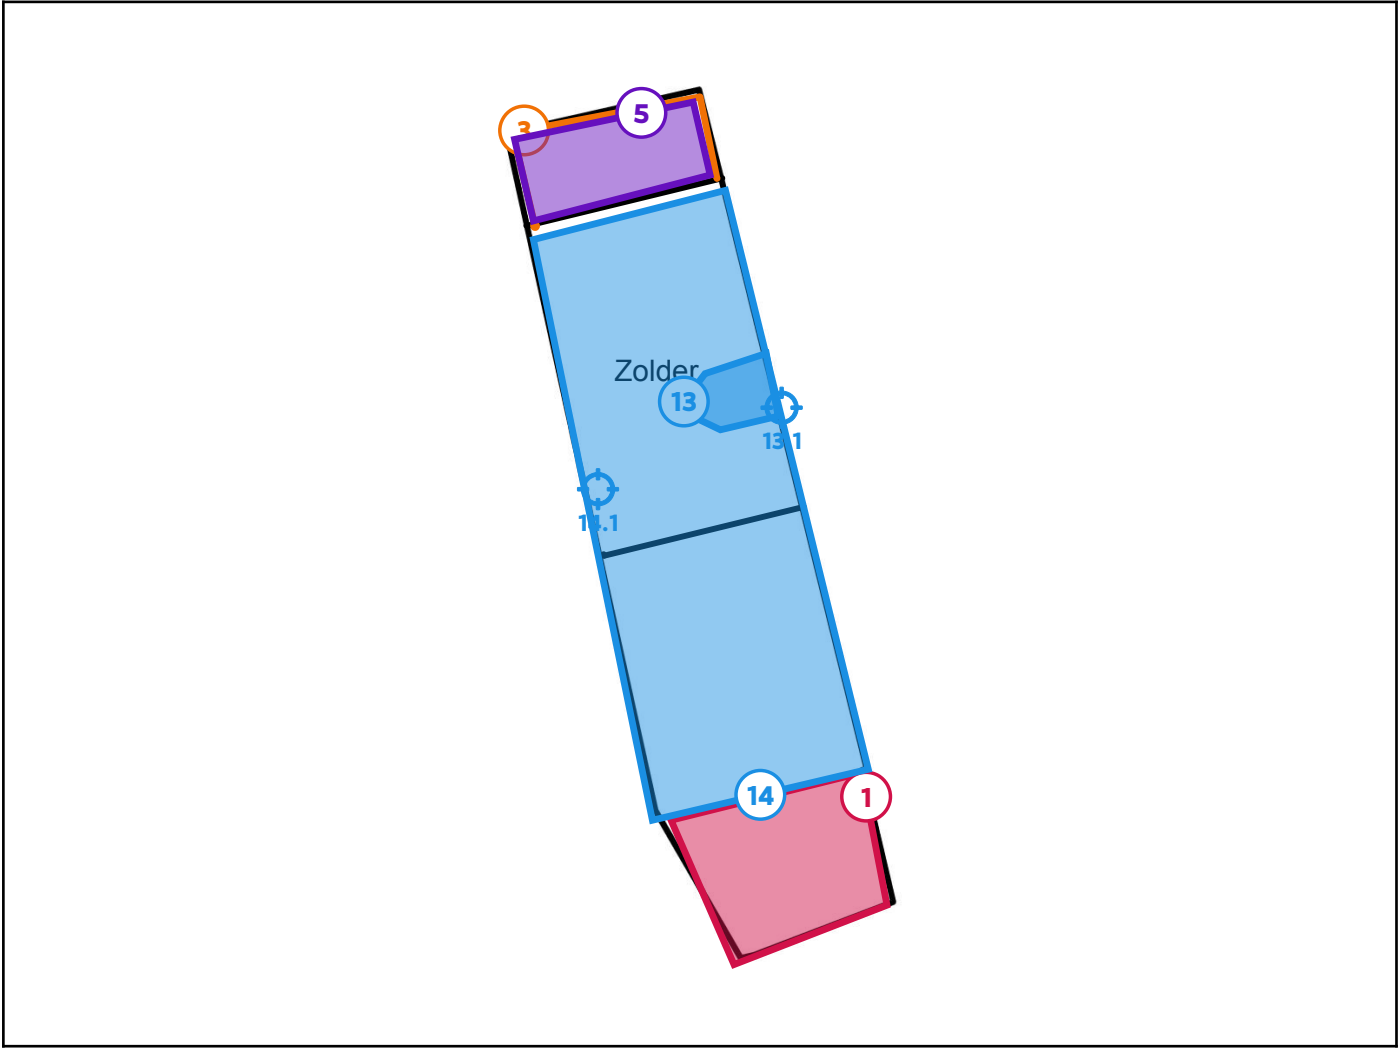
## Plan 2.2: Zolder / dak

| Beschrijving | Type | Actie |
|---|---|---|
| 1. Golfplaten | Asbestmateriaal | Dringend verwijderen |
| 3. Deksteen | Asbestmateriaal | Verwijderen |

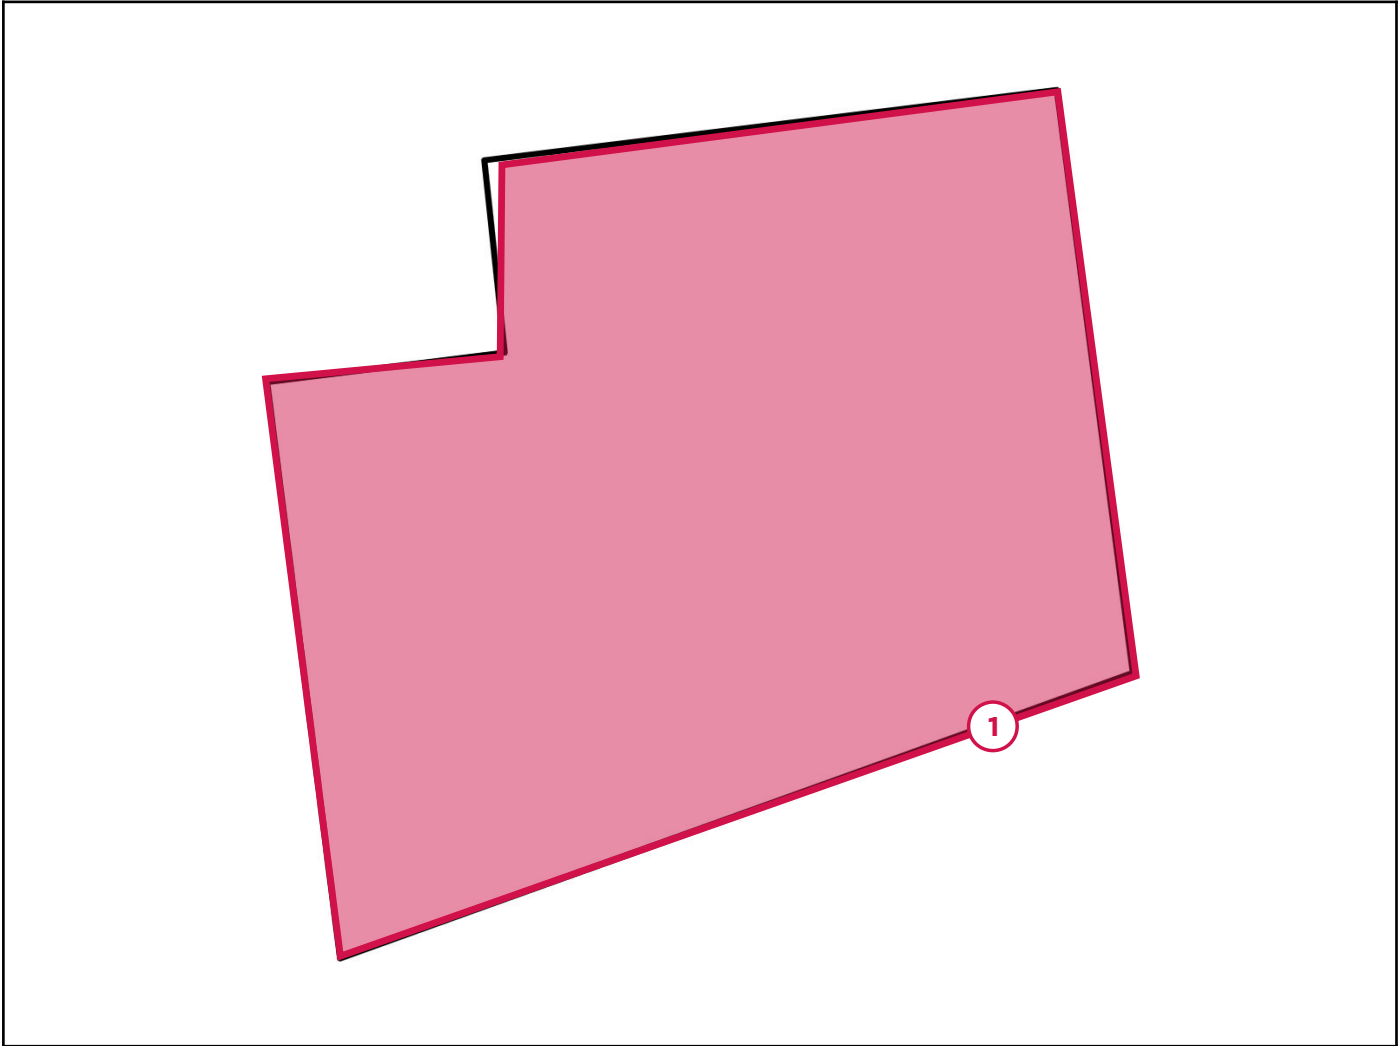
### Plan 3.1: Bijgebouw plan

| Beschrijving | Type | Actie |
|---|---|---|
| 1. Golfplaten | Asbestmateriaal | Dringend verwijderen |

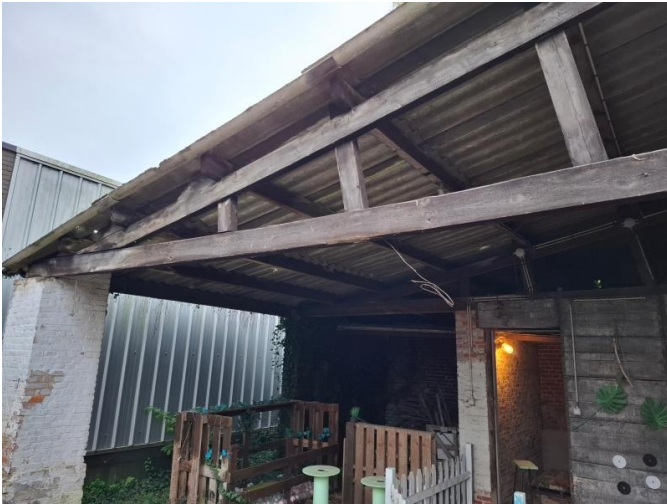
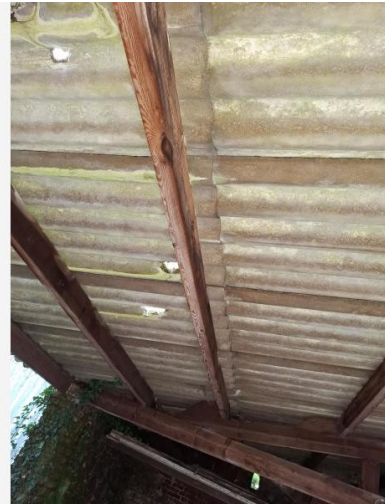
| Eindbeoordeling materiaalrisico | Hoog materiaalrisico en/of hoge kans op vezelvrijgave |

| Asbestsoort (vezeltype) | Crocidoliet aanwezig |
| Toestand van het materiaal | Matig beschadigd, matig verweerd |

| Beschrijving | Golfplaten |
| Asbestmateriaal | Dak- en gevelbekleding - Golfplaat |
| Hoeveelheid (oppervlakte - aantal) | • 105,00 m <sup>2</sup> - 1 stuk |

**Dringend verwijderen**

- Zorg voor een veilig beheer. Vermijd het beschadigen van het asbestmateriaal. Controleer de toestand jaarlijks op wijzigingen.
- Zorg voor een veilig beheer en verwijder dit asbestmateriaal wanneer het bij werken eenvoudig bereikbaar wordt. Controleer de toestand jaarlijks op wijzigingen.
- Verwijder dit asbestmateriaal zo snel mogelijk. Volg de toestand goed op.
- Hemelwater dat afspoelt van asbestcement daken of gevels kan asbestdeeltjes bevatten. Gebruik het enkel voor gesloten circuits (bv. spoelen toiletten). Reinig na het vervangen van het dak of de gevel de dakgoten en regenwaterput of -ton om asbesthoudend sediment of slib te verwijderen

- Eenvoudige handelingen: enkel door erkend asbestverwijderaar  
Verwijdering door een erkende asbestverwijderaar - eenvoudige handelingen: zonder beschadiging of breken, te verwijderen materiaal bevochtigen/fixeren, in daarvoor voorzien afvalzakken te steken en af te voeren. Beschermingsmaatregelen (masker FFP3, pak, handschoenen, etc.) in acht nemen voor de verwijderaar en de omgeving

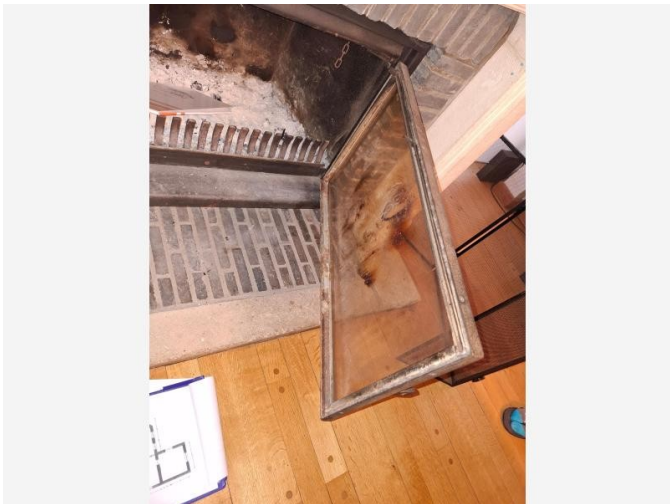
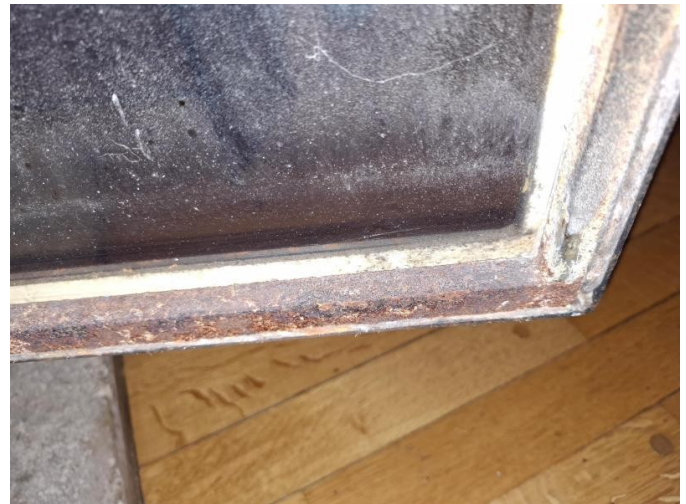
| Eindbeoordeling materiaalrisico | Verhoogd materiaalrisico en/of verhoogde kans op vezelvrijgave |

| Asbestsoort (vezeltype) | Alleen chrysotiel |
| Toestand van het materiaal | Licht beschadigd, licht verweerd. Intact calciumsilicaatmateriaal of categorie III 'gebondenheid' |

| Beschrijving | Koord |
| Asbestmateriaal | Koord, lint, band, strip |

Verwijderen

- Verwijder dit asbestmateriaal zo snel mogelijk. Volg de toestand goed op.

- Eenvoudige handelingen: mag via doe-het-zelf of door werknemer(s) met opleidingsattest eenvoudige handelingen  
Verwijdering zonder beschadiging of breken, gelieve te verwijderen materiaal te bevochtigen/fixeren, in daarvoor voorzien afvalzakken te steken en af te voeren of te laten ophalen. Gelieve beschermingsmaatregelen (masker FFP3, pak, handschoenen, etc.) in acht te nemen voor de verwijderaar en de omgeving

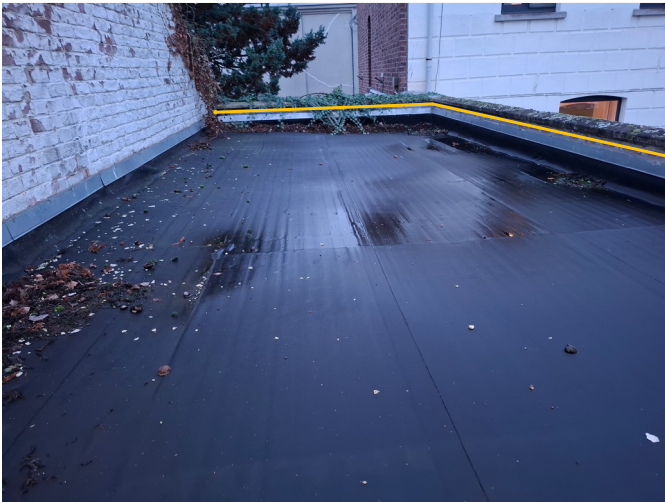
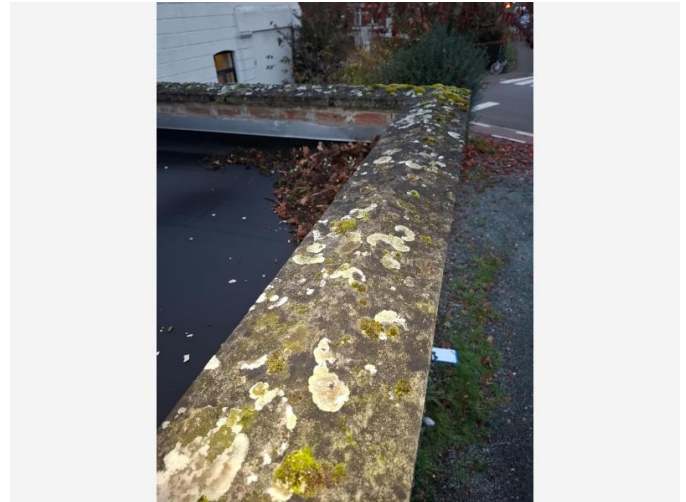
| Eindbeoordeling materiaalrisico | Verhoogd materiaalrisico en/of verhoogde kans op vezelvrijgave |

| Asbestsoort (vezeltype) | Crocidoliet aanwezig |
| Toestand van het materiaal | Matig beschadigd, matig verweerd |

| Beschrijving | Deksteen |
| Asbestmateriaal | Deksteen, muurkap - Hol |
| Hoeveelheid (oppervlakte - dikte - aantal) | • 3,60 m <sup>2</sup> - 5,00 cm - 1 stuk |

Verwijderen

- Zorg voor een veilig beheer. Vermijd het beschadigen van het asbestmateriaal. Controleer de toestand jaarlijks op wijzigingen.

- Eenvoudige handelingen: enkel door erkend asbestverwijderaar  
Verwijdering door een erkende asbestverwijderaar - eenvoudige handelingen: zonder beschadiging of breken, te verwijderen materiaal bevochtigen/fixeren, in daarvoor voorzien afvalzakken te steken en af te voeren. Beschermingsmaatregelen (masker FFP3, pak, handschoenen,...) in acht nemen voor de verwijderaar en de omgeving

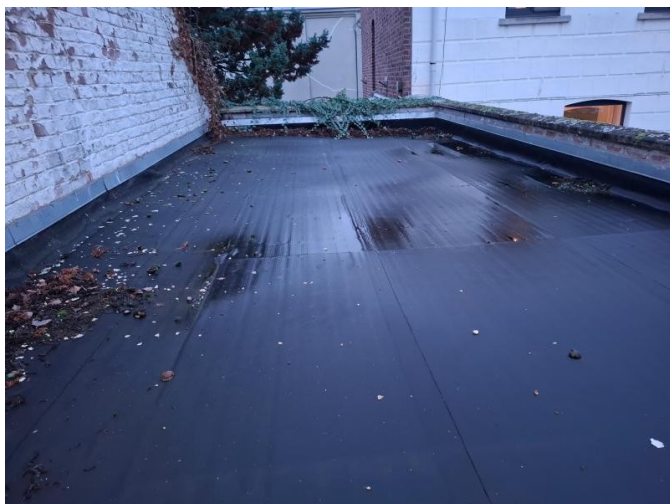
Plat dak dichting is uitgevoerd in EPDM, niet asbestverdacht.

Opgelet met eventueel onderliggende lagen die wel asbestverdacht kunnen zijn.

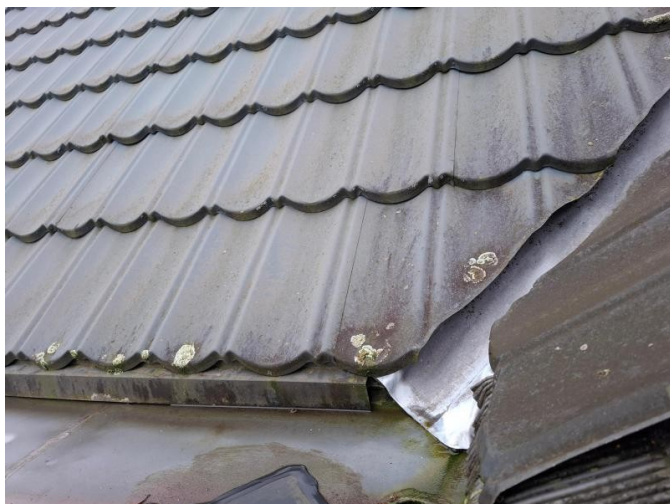
Het is aannemelijk dat er zich onder de staalplaten asbesthoudende leien en/of onderdak aanwezig kunnen zijn (overzetdak). Die mogelijkheid wordt ook door de eigenaar bevestigd. Dit kan niet onderzocht worden zonder de staalplaten langs buiten of gipskartoplaten langs binnen te demonteren. Hiervoor zou een aanvullend onderzoek moeten gebeuren.

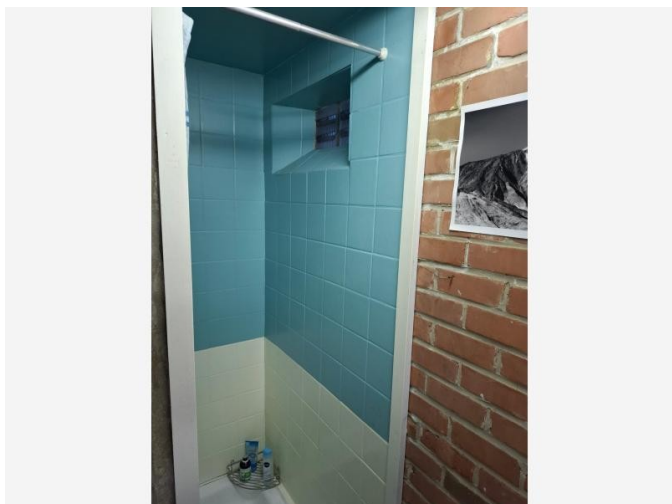
Het is niet uitgesloten dat de tegels verlijmd zijn met asbesthoudende tegellijm.
