# Asbestinventarisatattest

Kasteellaan 85, 9000 Gent  
Gemeenschappelijke delen

Attestnummer : 20250507-000419.000

Uitgegeven op : 07.05.2025

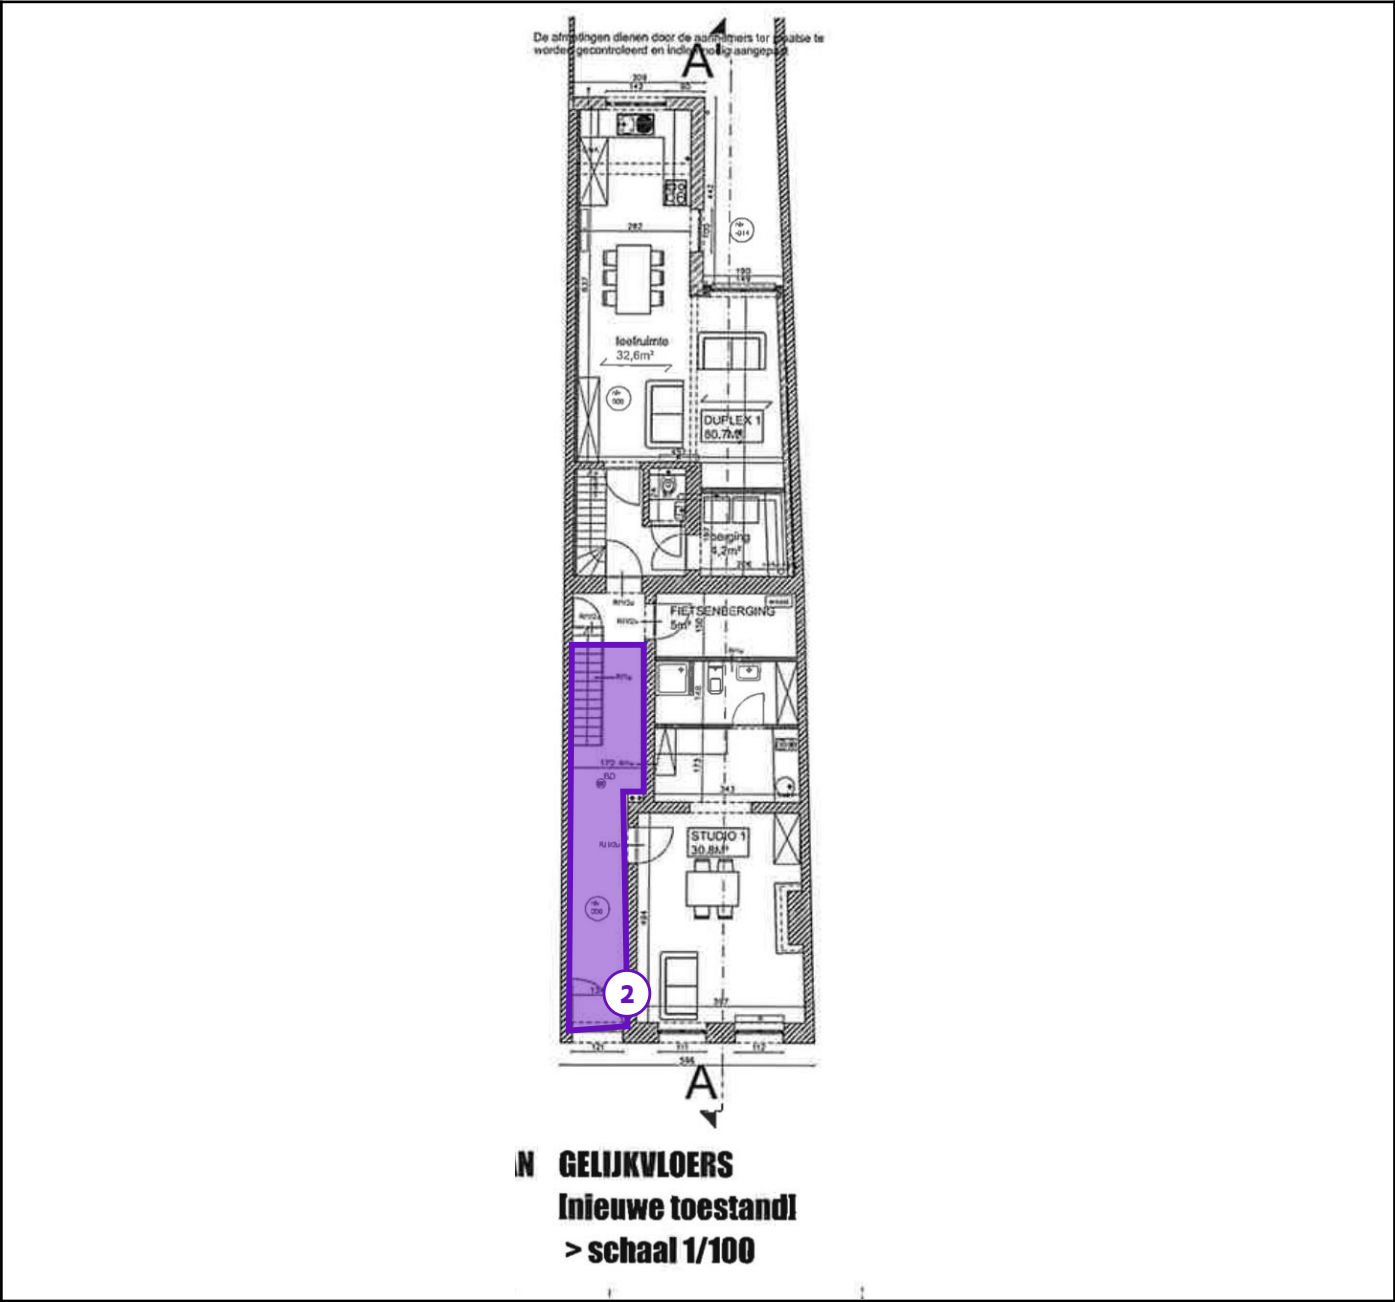
# Plan 1.2: Plan gelijkvloers

| Beschrijving | Type | Actie |
|---|---|---|
| 2. Plafonds hoger dan 3,50m. | Beperking | - |

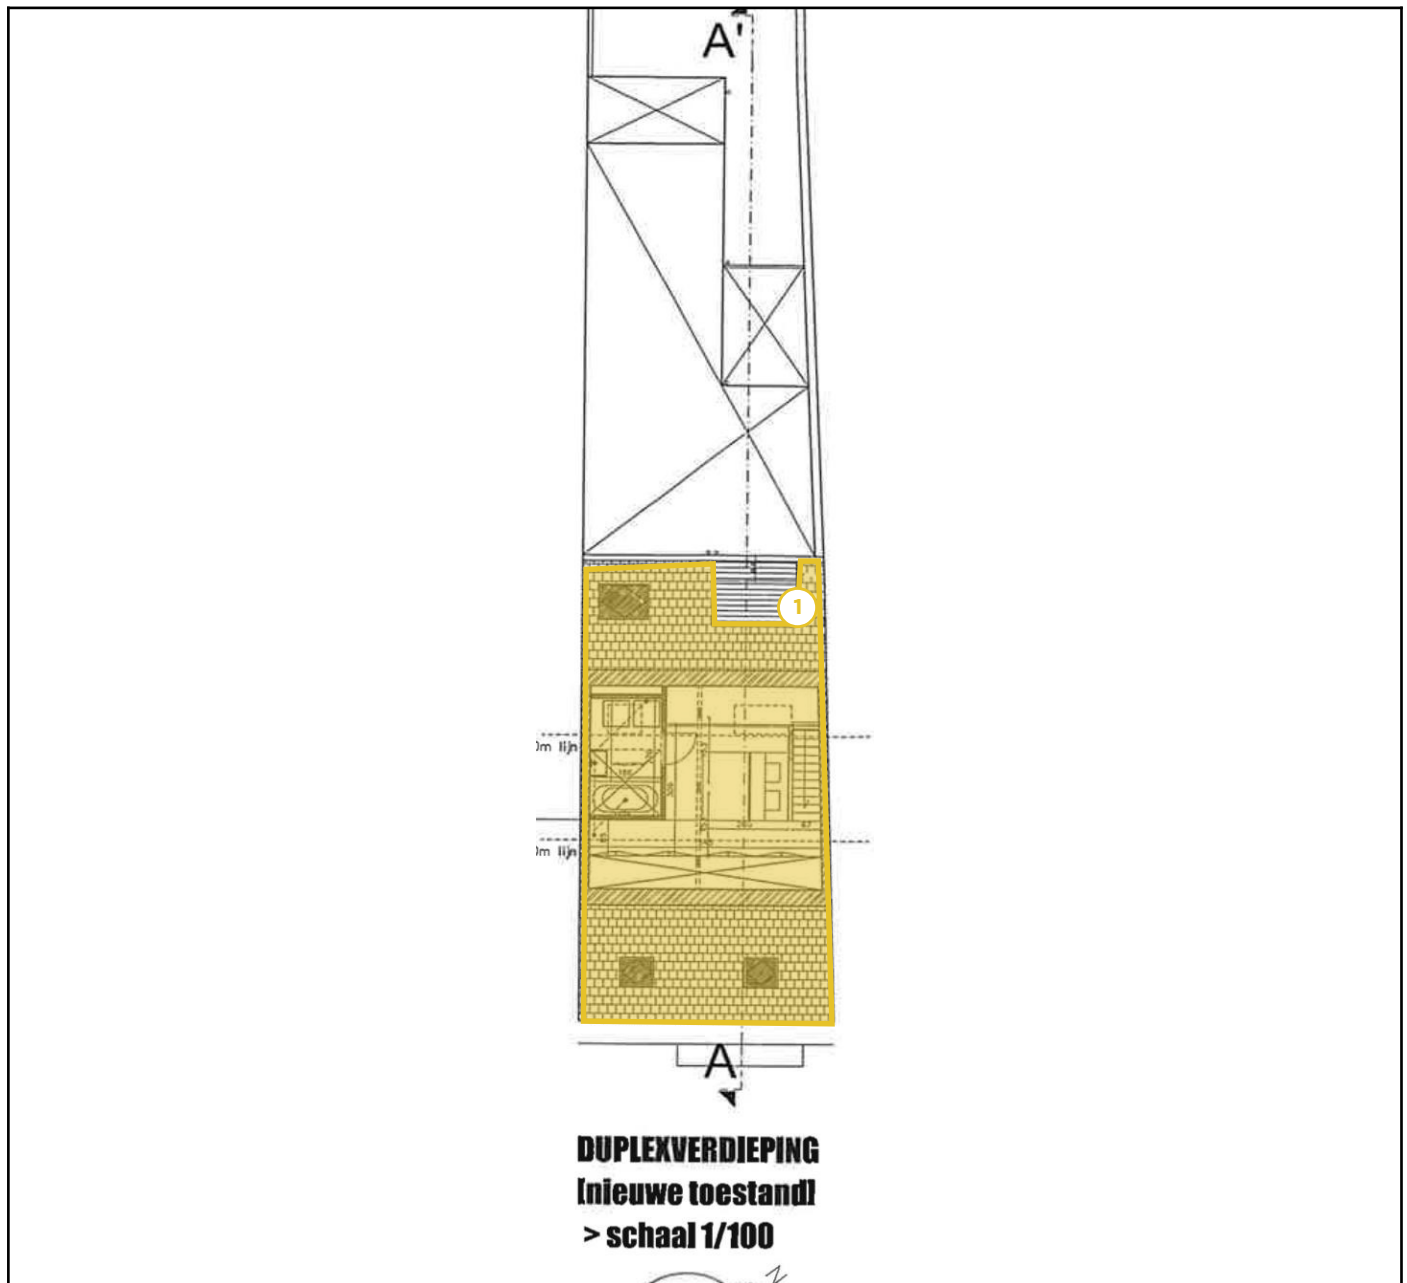
## Plan 1.10: Plan duplexverdieping

| Beschrijving | Type | Actie |
|---|---|---|
| 1. Onderdak | Asbestmateriaal | Zorgvuldig beheren |

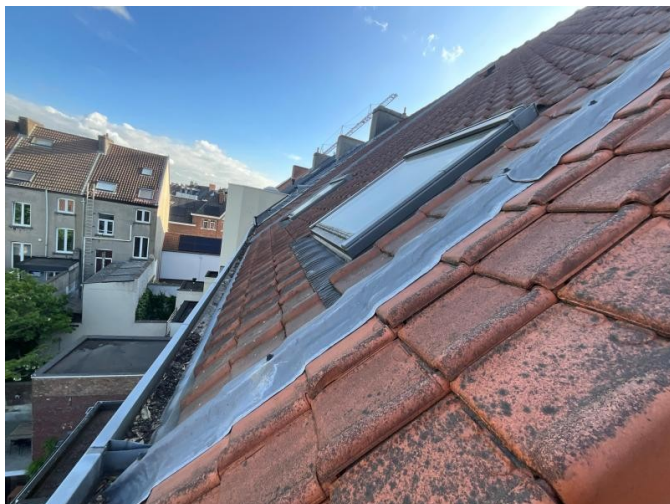
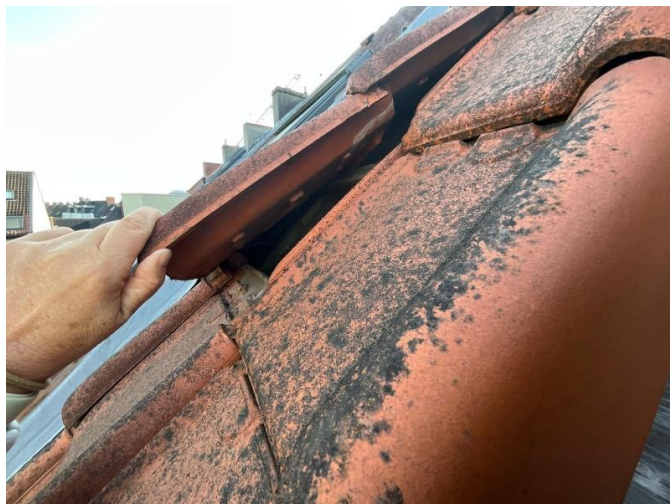
| Eindbeoordeling materiaalrisico | Laag materiaalrisico en/of verlaagde kans op vezelvrijgave |

| Asbestsoort (vezeltype) | Crocidoliet aanwezig |
| Asbestconcentratie | Laag (< 50%) |
| Toestand van het materiaal | Licht beschadigd, licht verweerd. Intact calciumsilicaatmateriaal of categorie III 'gebondenheid' |

- Zorg voor een veilig beheer. Vermijd het beschadigen van het asbestmateriaal. Controleer de toestand jaarlijks op wijzigingen.
- Voer bijkomende staalname(s) uit.

- Eenvoudige handelingen: mag via doe-het-zelf of door werknemer(s) met opleidingsattest eenvoudige handelingen  
Bij verwijderen: met zorg behandelen. Draag bij voorkeur een beschermend wegwerppak CAT III (type 5/6) en minstens een mondkap FFP3 en handschoenen. Vermijd stofvorming door het asbestmateriaal te bevochtigen of op voorhand te fixeren en gebruik geen mechanische werktuigen zoals slijpschijven en boormachines bij het demonteren aangezien dit asbestvezelhoudend stof veroorzaakt.

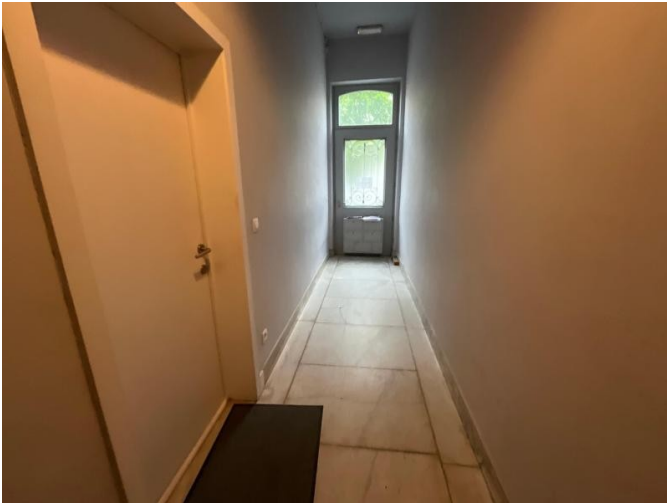
Situeringsfoto

**Reden:** Het te onderzoeken materiaal situeert zich hoger dan 3,50 m te rekenen vanaf een veilige ondergrond

**Uitleg van de asbestdeskundige:** Het plafond is hoger dan 3,5 meter boven vloerniveau en dient binnen het wettelijk kader van dit onderzoek niet te worden geïnspecteerd. Bij sloop of grondige werken en bij het (plaatselijk) verwijderen van het pleisterwerk wordt aangeraden steeds bijkomende stalen te laten nemen van elk plafond.

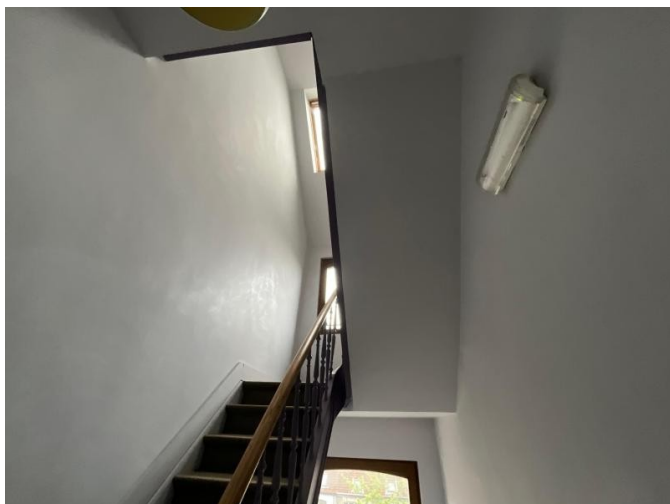
Vrije foto

Verskillende plafonds bestaan uit gipskartonbeplating. Binnen het kader van een niet-destructief onderzoek konden de achterliggende lagen niet worden geanalyseerd. Enkel door deze te verwijderen of door een destructief onderzoek kunnen de achterliggende lagen geanalyseerd worden. Bij vernieuwing van deze binnenschil wordt aanbevolen om nieuw monsternamen te laten nemen.

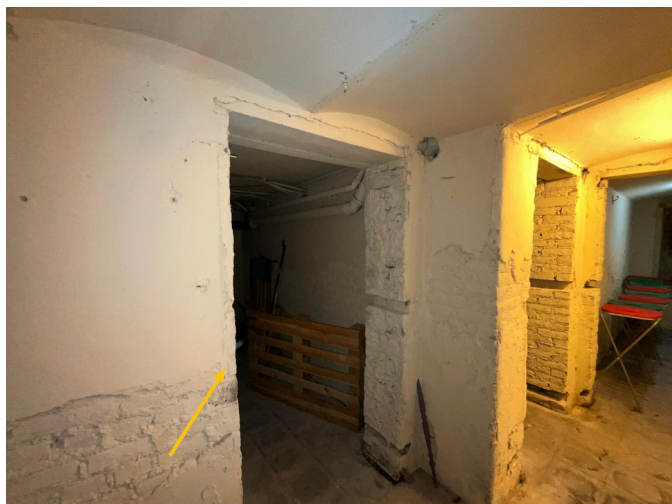
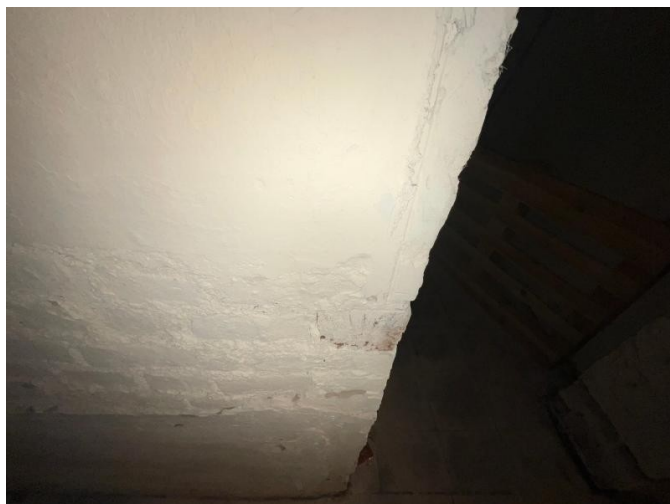
## Fiche 4: Wanden: pleisterwerk in de kelder

Geen asbest

| # | Type | Referentie | Resultaat |
|---|---|---|---|
| 4.1 | Mengmonster | 101-K-IN | Geen asbest |

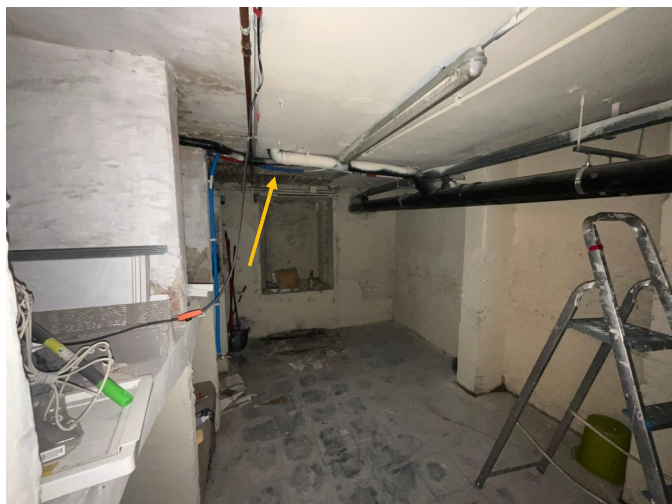
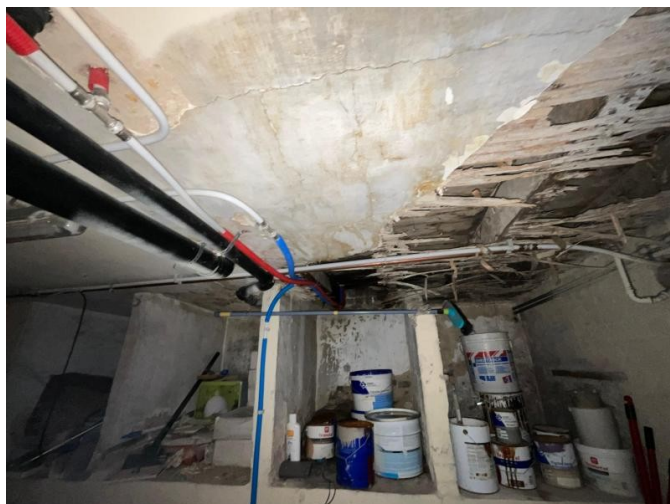
## Fiche 5: Plafonds: pleisterwerk.

Geen asbest

| # | Type | Referentie | Resultaat |
|---|---|---|---|
| 5.1 | Mengmonster | 201-K-IN | Geen asbest |

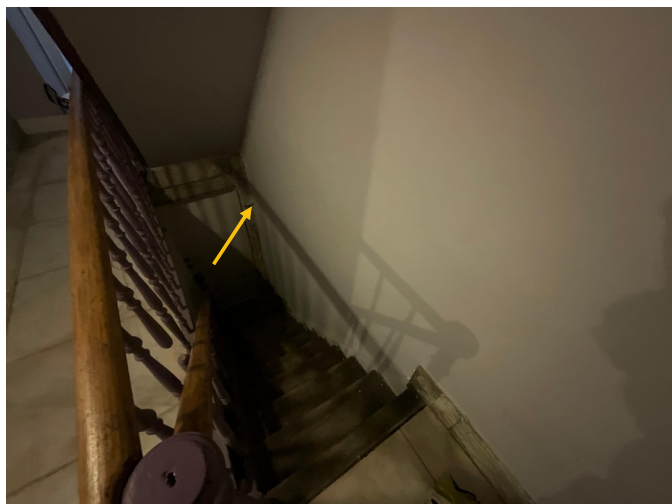
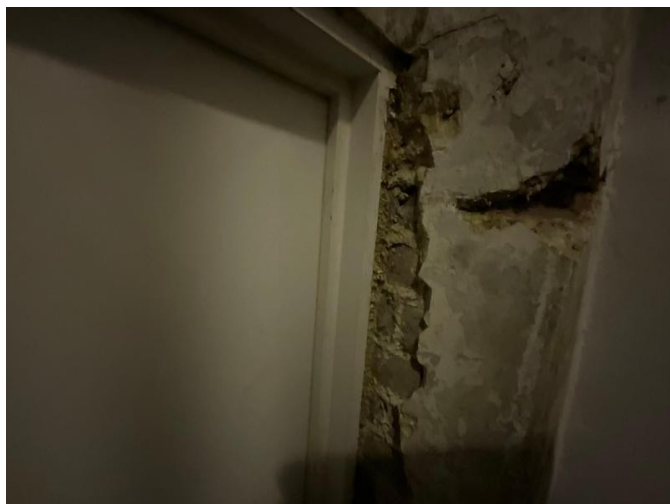
Geen asbest

| # | Type | Referentie | Resultaat |
|---|---|---|---|
| 6.1 | Mengmonster | 101-K | Geen asbest |

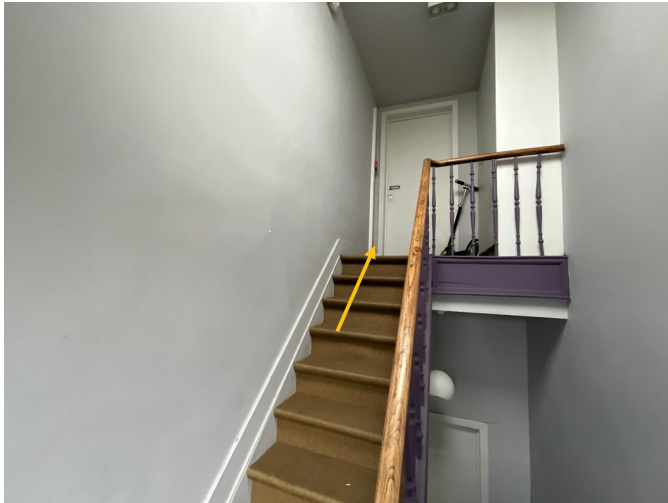
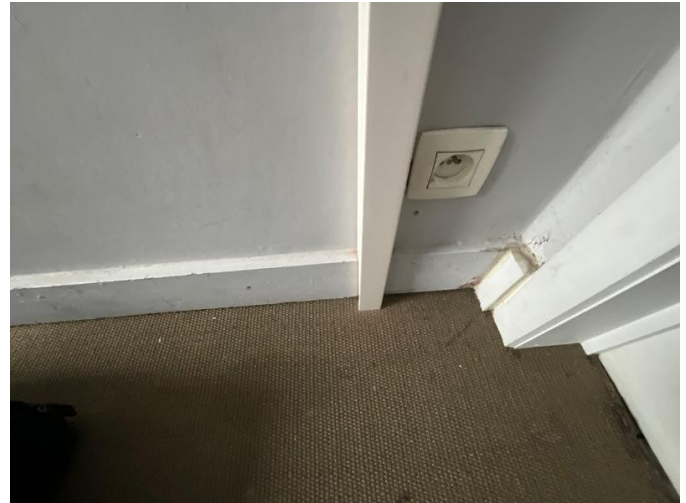
Geen asbest

| # | Type | Referentie | Resultaat |
|---|---|---|---|
| 7.1 | Mengmonster | 101-T | Geen asbest |

| Opmerking | <p>De opgegeven oppervlaktes zijn indicatief.</p> <p>Zowel de onderkant van de trappen als de plafonds bestaan uit gyproc-beplatingen.</p> |

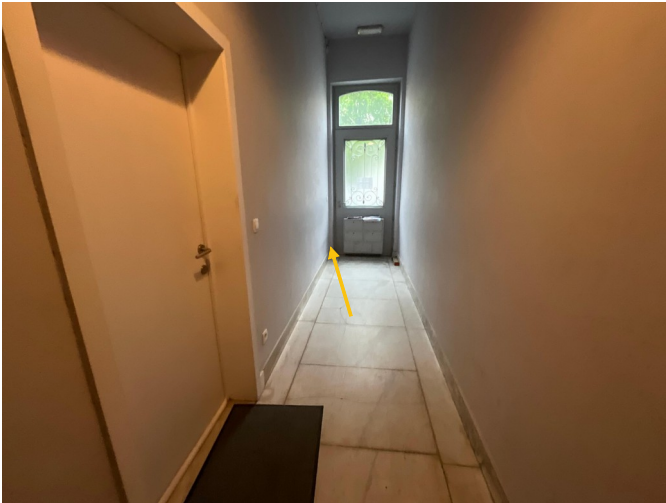
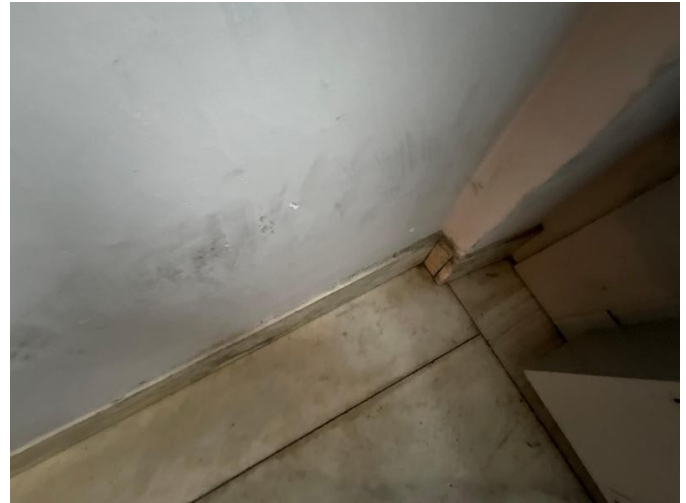
Geen asbest

| # | Type | Referentie | Resultaat |
|---|---|---|---|
| 8.1 | Mengmonster | 101-G | Geen asbest |
