# Asbestinventarisatetest

Schorissesteenweg 9, 9600 Ronse

Attestnummer : 20231130-000438.000

Uitgegeven op : 30.11.2023

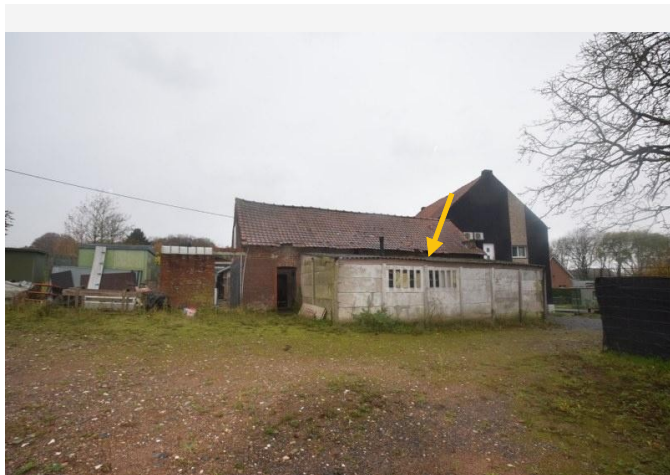
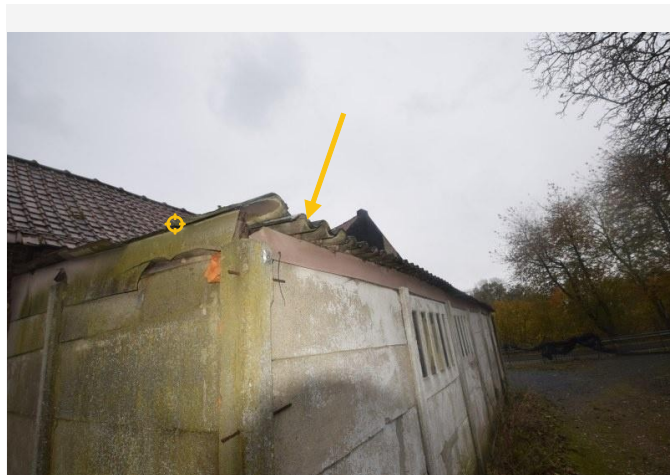
## Conclusie

Het asbestmateriaal valt onder de mijlpaal van 2034.

**Dringend verwijderen**

Eindbeoordeling materiaalrisico	Hoog materiaalrisico en/of hoge kans op vezelvrijgave
---------------------------------	---

Gebondenheid	Categorie 1: hechtgebonden in oorsprong
Asbestsoort (vezeltype)	Crocidoliet aanwezig
Asbestconcentratie	Laag (< 50%)
Afschermingsgraad van het gehele materiaal	Geheel of deels (ook) vrij aan de binnenlucht
Toestand van het materiaal	Matig beschadigd, matig verweerd

#	Type	Referentie	Resultaat
1.1	Puntmonster	PM02	Chrysotiel, Crocidoliet

Beschrijving	Golfplaten (garage)
Omgeving	Grenst aan binnen- en buitenlucht
Primaire drager	Schuin dak
Asbestmateriaal	Dak- en gevelbekleding - Golfplaat
Bindmiddel van asbestmateriaal	Cement
Gebondenheid op basis van bindmiddel	Hecht

- Zorg voor een veilig beheer. Vermijd het beschadigen van het asbestmateriaal. Controleer de toestand jaarlijks op wijzigingen.
- Hemelwater dat afspoelt van asbestcement daken of gevels kan asbestdeeltjes bevatten. Gebruik het enkel voor gesloten circuits (bv. spoelen toiletten). Reinig na het vervangen van het dak of de gevel de dakgoten en regenwaterput of -ton om asbesthoudend sediment of slib te verwijderen

- Eenvoudige handelingen: mag via doe-het-zelf of door werknemer(s) met opleidingsattest eenvoudige handelingen  
Het materiaal dient in zijn geheel te worden verwijderd zonder te beschadigen. Indien onbeschadigd verwijderen onmogelijk, laten verwijderen door erkend asbestverwijderaar. Handelingen met asbestcementen golfplaten enkel met goede Persoonlijke BeschermingsMiddelen (PBM) uitvoeren.

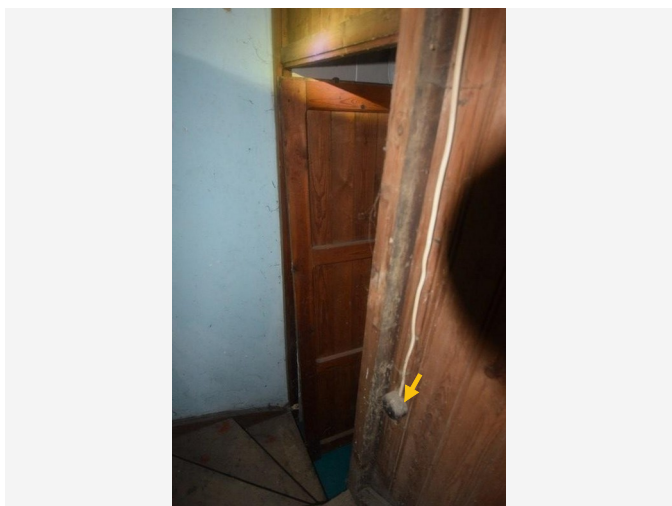
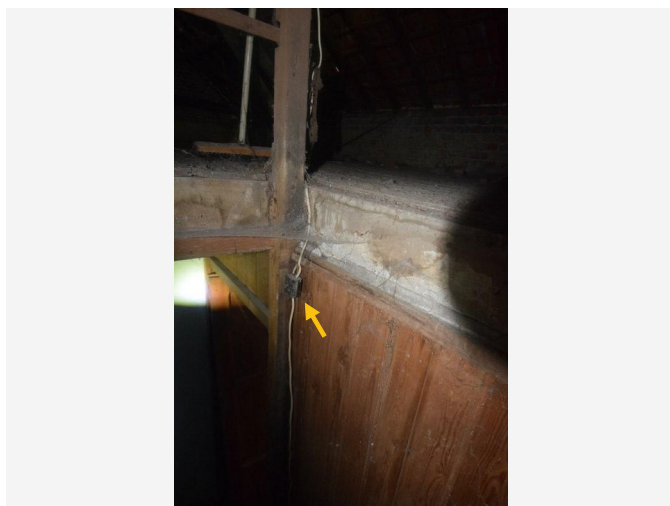
Het asbestmateriaal valt onder de mijlpaal van 2040.

**Verwijderen**

Eindbeoordeling materiaalrisico	Verhoogd materiaalrisico en/of verhoogde kans op vezelvrijgave
---------------------------------	--

Gebondenheid	Categorie 1: hechtgebonden in oorsprong
Asbestsoort (vezeltype)	Crocidoliet aanwezig
Asbestconcentratie	Laag (< 50%)
Afschermingsgraad van het gehele materiaal	Geheel of deels (ook) vrij aan de binnenlucht
Toestand van het materiaal	Licht beschadigd, licht verweerd. Intact materiaal type Pical – asbestboard of categorie III 'gebondenheid'

Beschrijving	Bakeliet
Omgeving	Binnen
Primaire drager	Binnenwand
Asbestmateriaal	Plaat, paneel, tablet - Type Bakeliet
Bindmiddel van asbestmateriaal	Kunststof of -hars
Gebondenheid op basis van bindmiddel	Hecht
Hoeveelheid (oppervlakte - dikte - aantal)	• 0,50 m <sup>2</sup> - 0,50 cm - 1 stuk
Totaal volume	0,003 m <sup>3</sup>
Eenvoudig bereikbaar	Ja
Bevestigingswijze	• Geschroefd
Identificatiemethode	Vaststelling zonder monsternamen

- Zorg voor een veilig beheer. Vermijd het beschadigen van het asbestmateriaal. Controleer de toestand jaarlijks op wijzigingen.

- Eenvoudige handelingen: mag via doe-het-zelf of door werknemer(s) met opleidingsattest eenvoudige handelingen  
Het materiaal dient in zijn geheel te worden verwijderd zonder te beschadigen. Gebruik goede Persoonlijke BeschermingsMiddelen (PBM) voor handelingen met asbesthoudende toepassingen (o.a. masker met P3 filter). Indien onbeschadigd verwijderen onmogelijk, laten verwijderen door erkend asbestverwijderaar.

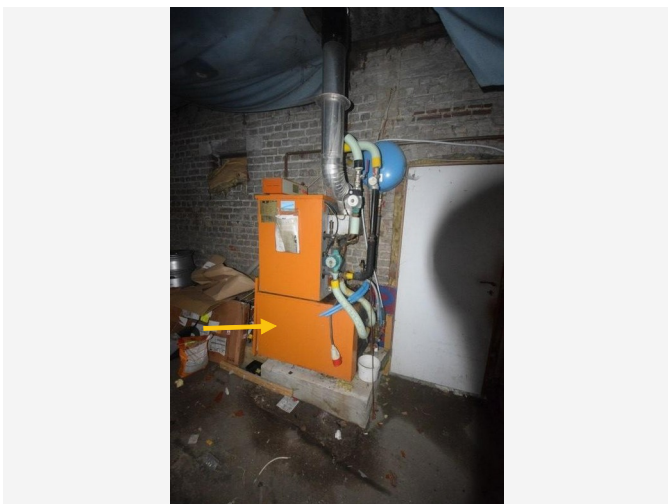
Stookinstallatie geplaatst tijdens een risicobouwjaar kan een asbesthoudende componenten bevatten. Deze kan enkel vastgesteld worden door een destructief onderzoek. Bij bewerking of verwijdering van deze installatie dient ze met zorg behandeld te worden. Het is raadzaam om bij bewerking of verwijdering een staalanalyse te laten uitvoeren.

Identificatiemethode	Redelijk vermoeden
Primaire drager	Ruimteverwarming
(Asbest)materiaal	In-situ afwerkingslagen - Thermische isolatie
Bindmiddel	Weinig of geen bindmiddel (textiel, bevlokkings, ...)
Gebondenheid bindmiddel	Niet-hechtgebonden

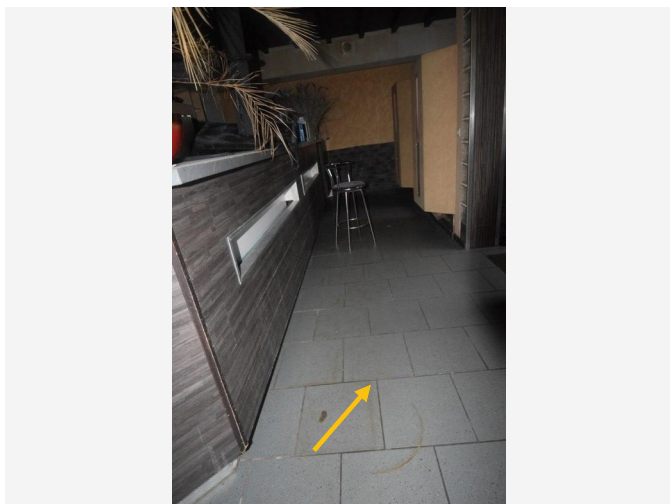
Tegels geplaatst tijdens een risicobouwjaar kunnen lijmlaag bevatten die asbesthoudend is. Deze kan enkel vastgesteld worden door een destructief onderzoek. Bij bewerking of verwijdering met zorg behandelen. Het is raadzaam om bij bewerking of verwijdering een staalanalyse te laten uitvoeren.

Identificatiemethode	Redelijk vermoeden
Primaire drager	Vloer
(Asbest)materiaal	In-situ afwerkingslagen - Lijmlaag
Bindmiddel	Lijm
Gebondenheid bindmiddel	Hecht

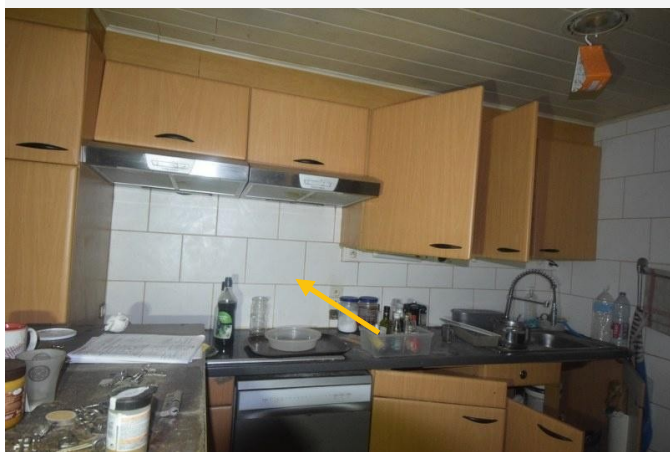
Tegels geplaatst tijdens een risicobouwjaar kunnen lijmlaag bevatten die asbesthoudend is. Deze kan enkel vastgesteld worden door een destructief onderzoek. Bij bewerking of verwijdering met zorg behandelen. Het is raadzaam om bij bewerking of verwijdering een staalanalyse te laten uitvoeren.

Identificatiemethode	Redelijk vermoeden
Primaire drager	Binnenwand
(Asbest)materiaal	In-situ afwerkingslagen - Lijmlaag
Bindmiddel	Lijm
Gebondenheid bindmiddel	Hecht

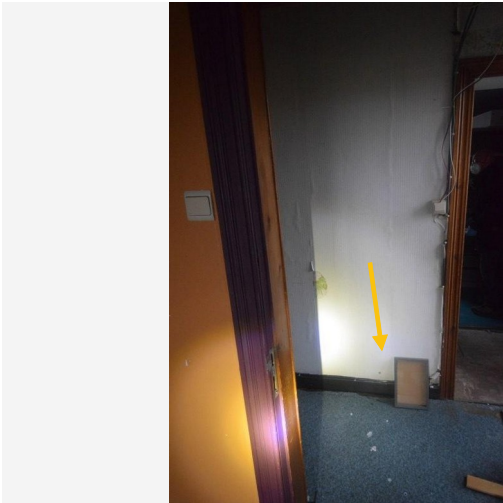
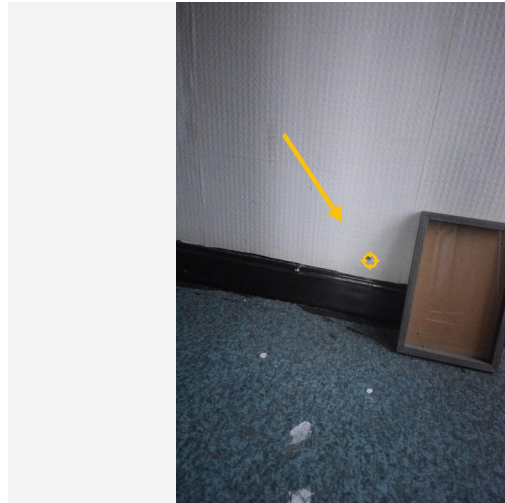
## Fiche 6: Pleisterwerk Muren

Geen asbest

#	Type	Referentie	Resultaat
6.1	Mengmonster	MM01	Geen asbest

Beschrijving	Pleisterwerk Muren
Omgeving	Binnen
Primaire drager	Binnenwand

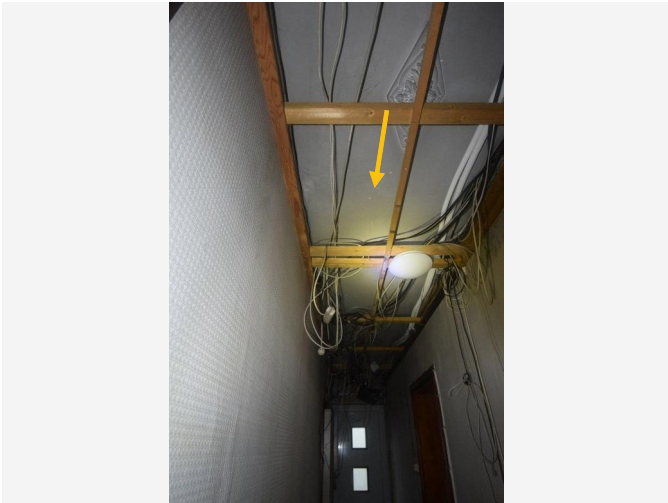
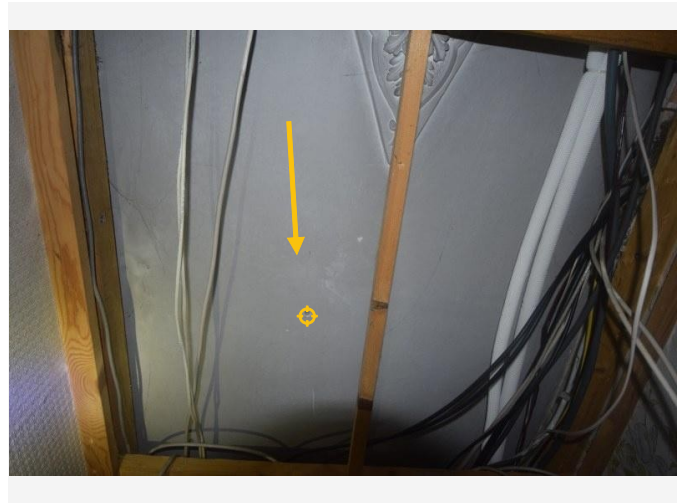
Geen asbest

#	Type	Referentie	Resultaat
7.1	Mengmonster	MM02	Geen asbest

Beschrijving	Pleisterwerk Plafond
Omgeving	Binnen
Primaire drager	Plafond

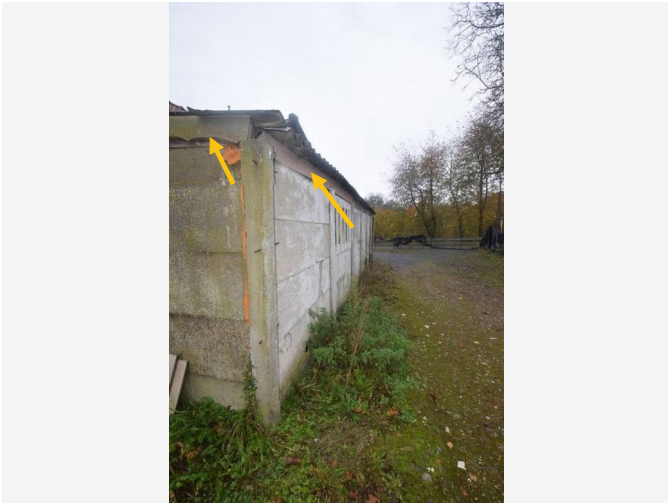
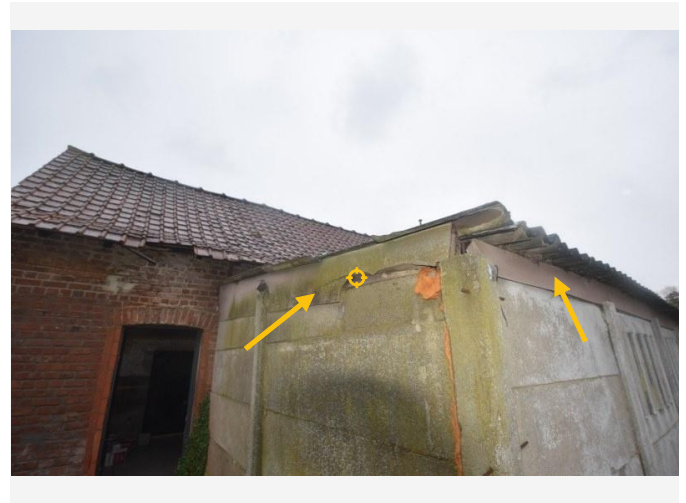
## Fiche 8: Stormplaat Garage

Geen asbest

#	Type	Referentie	Resultaat
8.1	Puntmonster	PM01	Geen asbest

Beschrijving	Stormplaat Garage
Omgeving	Buiten
Primaire drager	Wand buitenschil
Bindmiddel van materiaal	Cement
