# Asbestinventarisatetest

Deken Dolsstraat 73, 3930 Hamont-Achel

Attestnummer : 20250310-000329.000

Uitgegeven op : 10.03.2025

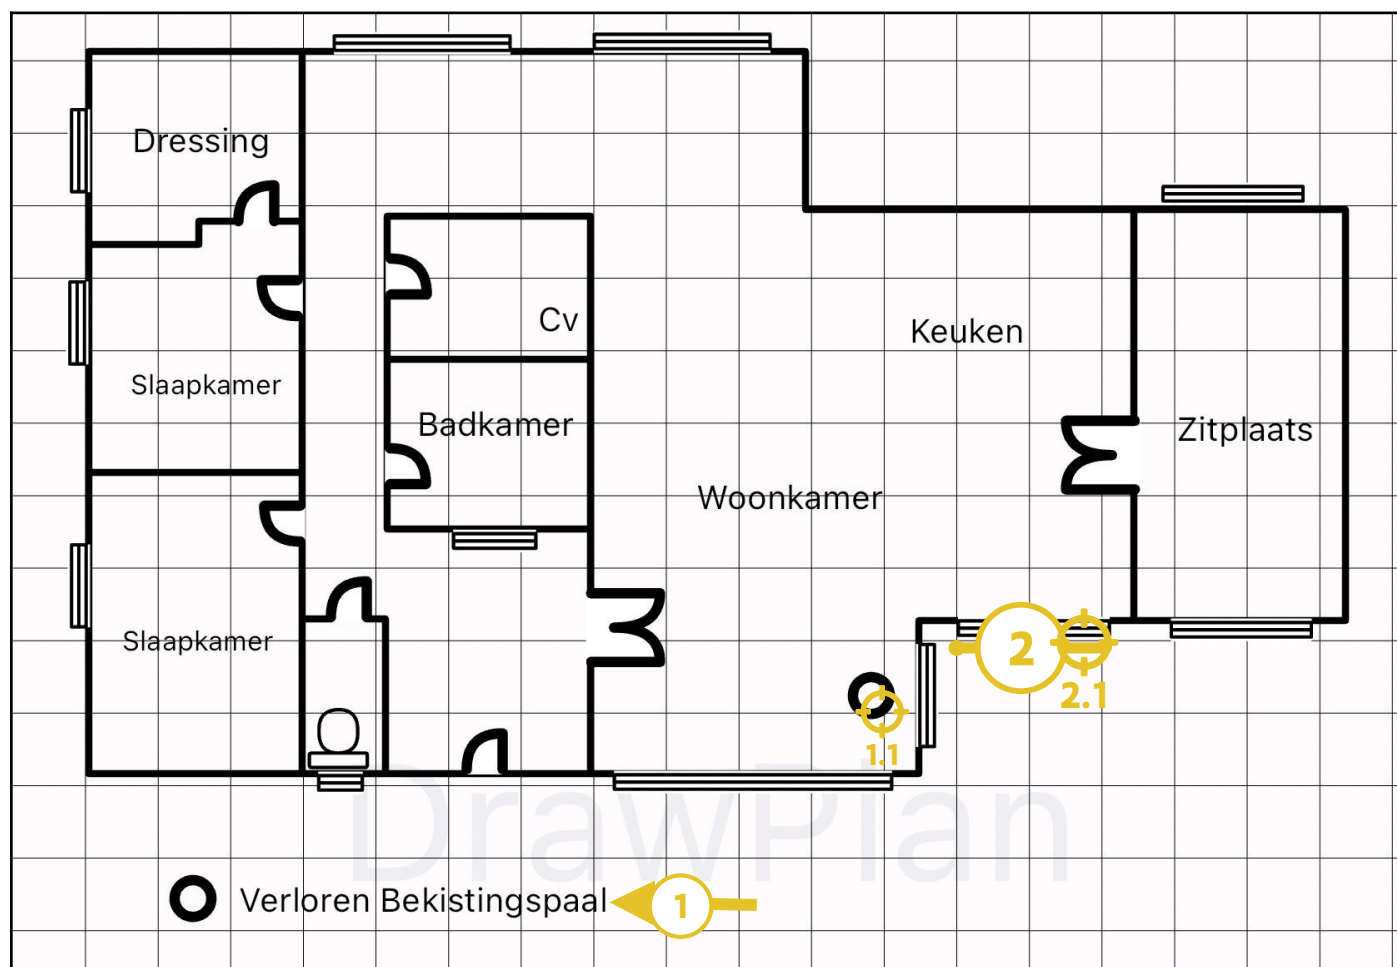
## Plan 1.4: Indeling : DIV 2

| Beschrijving | Type | Actie |
|---|---|---|
| 1. Verloren bekistingspaal | Asbestmateriaal | Zorgvuldig beheren |
| 2. Venster-deurdorpel buiten (asbestcement). | Asbestmateriaal | Zorgvuldig beheren |

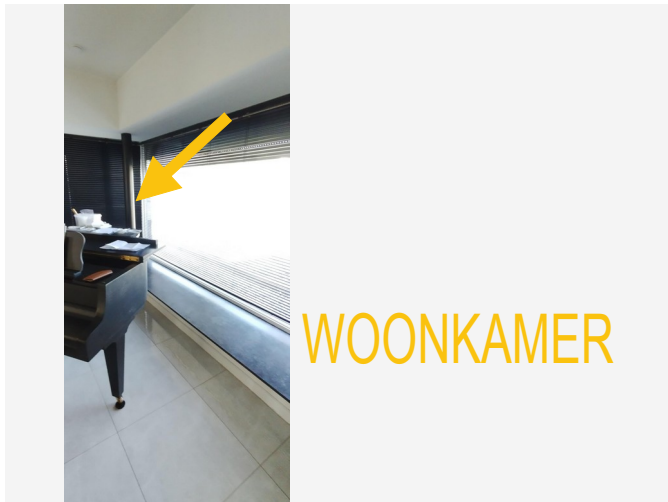
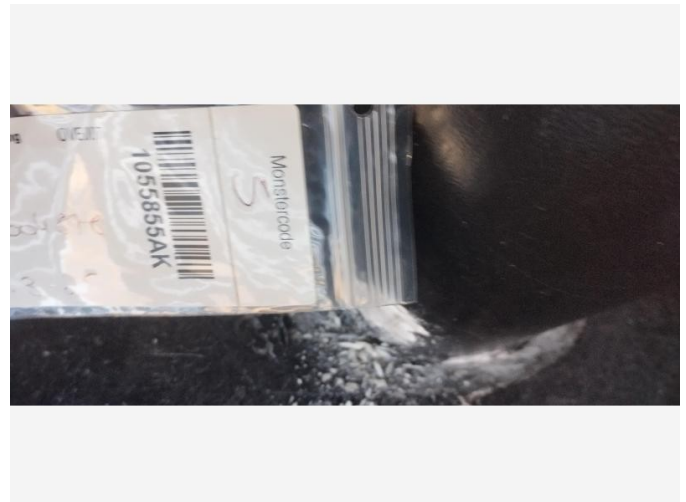
WOONKAMER

Het asbestmateriaal valt onder de mijlpaal van 2040.

Zorgvuldig beheren

Afschuren van de toepassing zal de blootstellingrisico's verhogen

| Eindbeoordeling materiaalarisico | Zeer laag materiaalarisico en/of zeer lage kans op vezelvrijgave |
| Opmerking | De verloren bekistingspaal is geschilderd |

| Gebondenheid | Categorie 1: hechtgebonden in oorsprong |
| Asbestsoort (vezeltype) | Alleen chrysotiel |
| Asbestconcentratie | Laag (< 50%) |
| Toestand van het materiaal | Onbeschadigd, niet verweerd |

| # | Type | Referentie | Resultaat |
|---|---|---|---|
| 1.1 | Puntmonster | 5 | Chrysotiel |

| Asbestmateriaal | Verloren bekisting - Buis, koker |

- Zorg voor een veilig beheer. Vermijd het beschadigen van het asbestmateriaal. Controleer de toestand jaarlijks op wijzigingen.

Wij adviseren door een aannemer of architect de stabiliteit te laten controleren.

Indien de paal in zijn geheel verwijderd kan worden is dit mogelijk volgens techniek EH.

Plaats indien nodig een andere steunpaal.

Extra bevochtigen van de bekistingspaal , beitel rondom de paal boven en onder voorzichtig los zonder de bekisting te breken , de bekistingspaal verpakken in plastic folie en afvoeren als hechtgebonden afval.

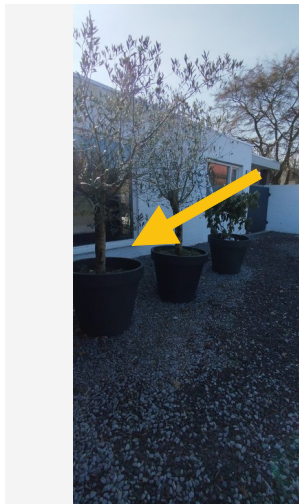
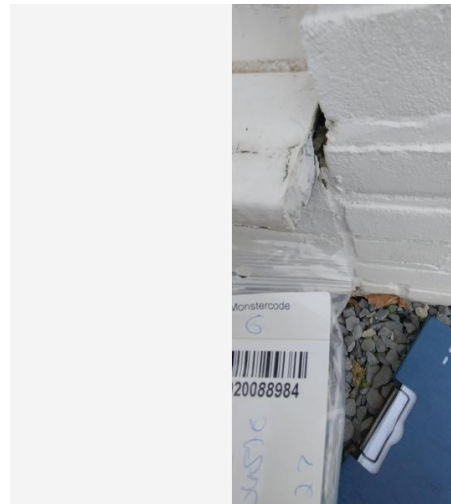
VOORGEVEL

Het asbestmateriaal valt onder de mijlpaal van 2040.

Zorgvuldig beheren

Afschuren van de toepassing zal de blootstellingrisico's verhogen

| Eindbeoordeling materiaalarisico | Zeer laag materiaalarisico en/of zeer lage kans op vezelvrijgave |

| Asbestsoort (vezeltype) | Alleen chrysotiel |
| Toestand van het materiaal | Licht beschadigd, licht verweerd. Intact calciumsilicaatmateriaal of categorie III 'gebondenheid' |

| # | Type | Referentie | Resultaat |
|---|---|---|---|
| 2.1 | Puntmonster | 6 | Chrysotiel |

| Beschrijving | Venster-deurdorpel buiten (asbestcement). |

- Zorg voor een veilig beheer. Vermijd het beschadigen van het asbestmateriaal. Controleer de toestand jaarlijks op wijzigingen.

- Eenvoudige handelingen: mag via doe-het-zelf of door werknemer(s) met opleidingsattest eenvoudige handelingen  
EH via doe-het zelf : De dorpels of tabletten kunnen voorzichtig losgebeiteld worden, zonder de toepassing zelf te breken , extra bevochtigen om stof te voorkomen  
Standaard dragen van de nodige wegwerp beschermingsmiddelen FFP 3 masker , handschoenen en tyvec CAT III type 5-6

Verpakken in plastic folie en afvoeren naar het containerpark als hechtgebonden asbestafval.

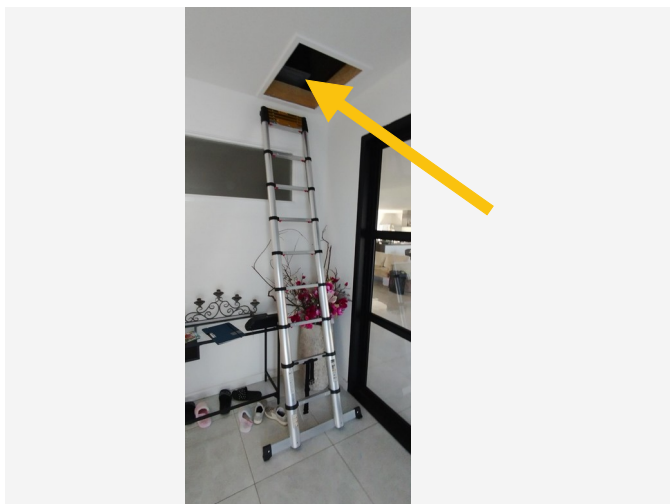
**Reden:** de inspectieruimte is lager dan 1,5 m

**Uitleg van de asbestdeskundige:** In het inspectieprotocol behoort een ruimte lager dan 1,5 m niet tot het onderzoek.

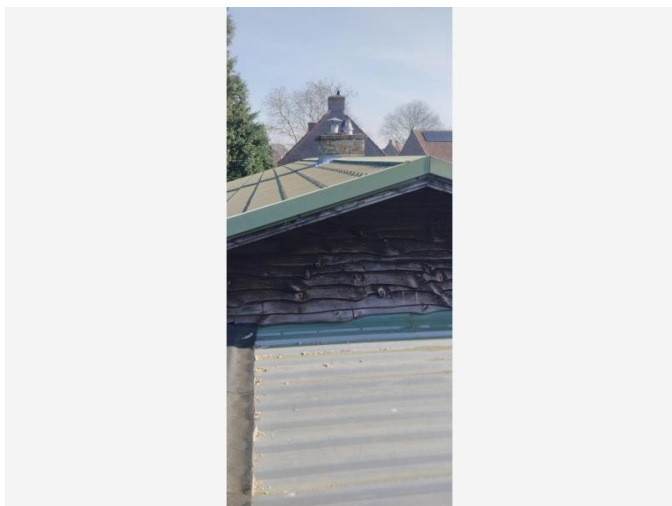
**Reden:** Er is geen volledige risicobeoordeling mogelijk

**Uitleg van de asbestdeskundige:** Er werden overzetsdaken vastgesteld, het is echt niet mogelijk om de pannen op te lichten, via de toegang van de zolder is zijn er enkel houten plaatmateriaal zichtbaar.

Houdt bij ventuele werken rekening met eventuele asbest-verdachte materialen die zich onder de overzetsdaken kunnen bevinden.

Extra controle/staalname is aangeraden.

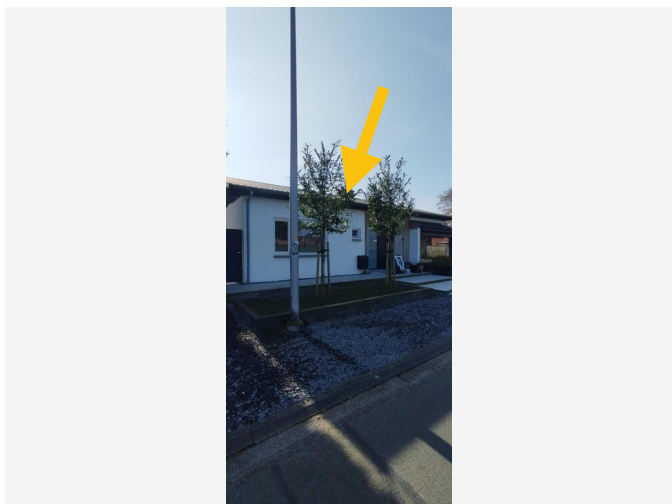
**Reden:** Het te onderzoeken materiaal situeert zich hoger dan 3,50 m te rekenen vanaf een veilige ondergrond

**Uitleg van de asbestdeskundige:** Bij werken (dak of reiniging schouw) kan een stelling geplaatst worden, het is niet duidelijk of er asbestverdachte materialen aanwezig zijn in de schouw.

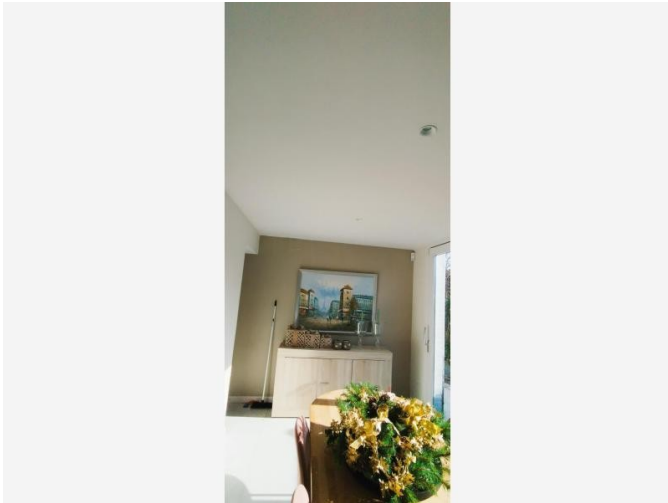
Er zijn plafonds afgewerkt in plaatmateriaal. Het is niet duidelijk of er pleisterwerk of verdacht materiaal aanwezig is achter deze valse plafonds, het is aangewezen om bijkomend onderzoek uit te voeren bij werken.

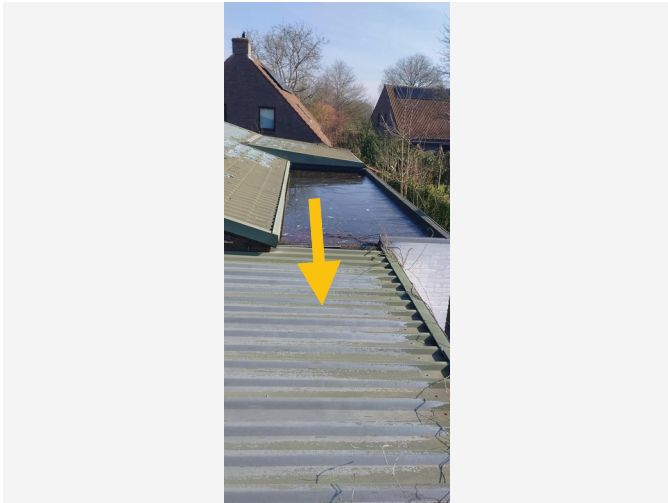
De dakbekking betreft metalen golfplaten en is dus niet asbest-verdacht, . Het is niet duidelijk of er asbestverdachte onderlagen aanwezig zijn. Extra controle/staalname aangewezen bij renovatiewerken.

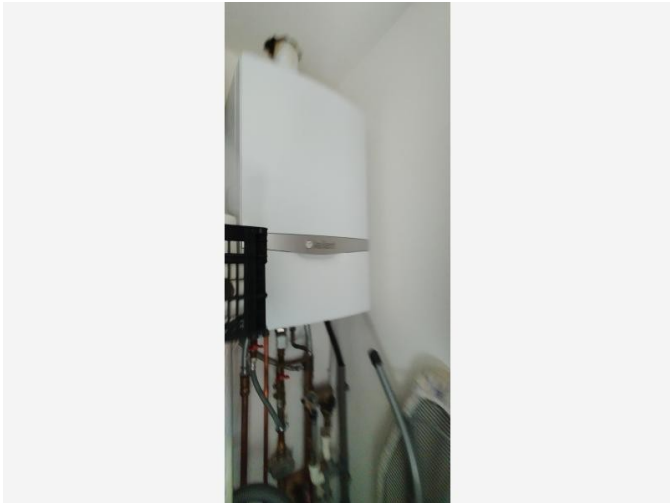
De cv ketel van het merk Vaillant is van het bouwjaar 2012 en is dus niet asbest-verdacht.

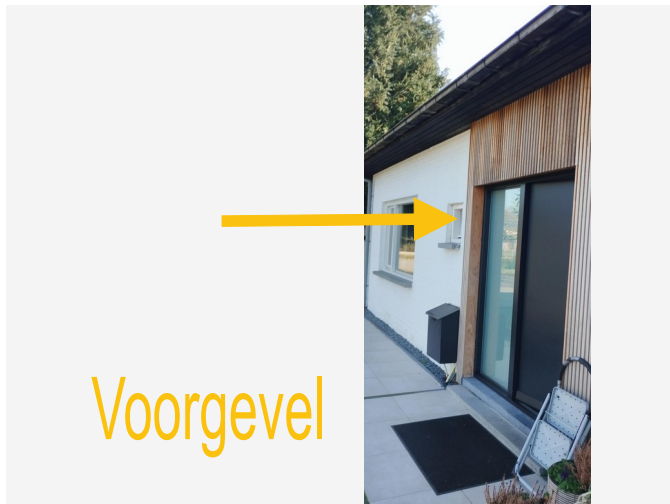
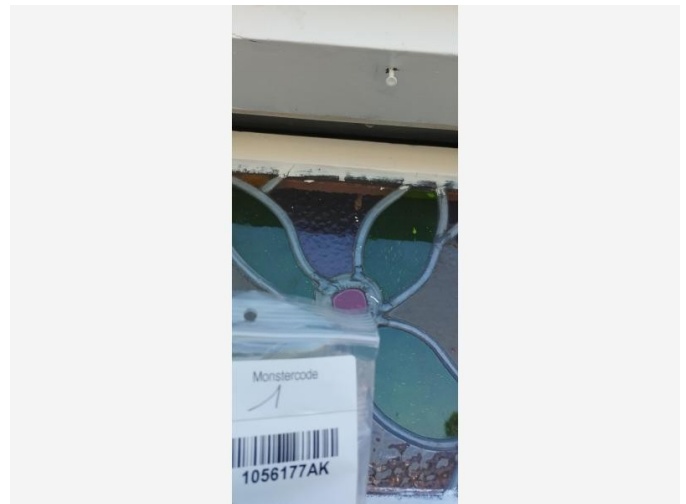
## Fiche 9: Stopverf - Raam - WC

Geen asbest

| # | Type | Referentie | Resultaat |
|---|---|---|---|
| 9.1 | Puntmonster | 1. | Geen asbest |

| Opmerking | <p>In het inspectieprotocol is een monstername van stopverf verplicht om dit te identificeren als niet-asbesthoudend.</p> <p>Stopverf aanwezig tussen raam/glas</p> <p>Het gewicht en lm is een beredeneerde schatting. Er worden geen rechten verleend aan deze oppervlaktes. De dikte is een schatting die voorkomt uit de monsterplaatsen en is daarom niet altijd representatief.</p> <p>Betreft +/- 1 lm</p> |

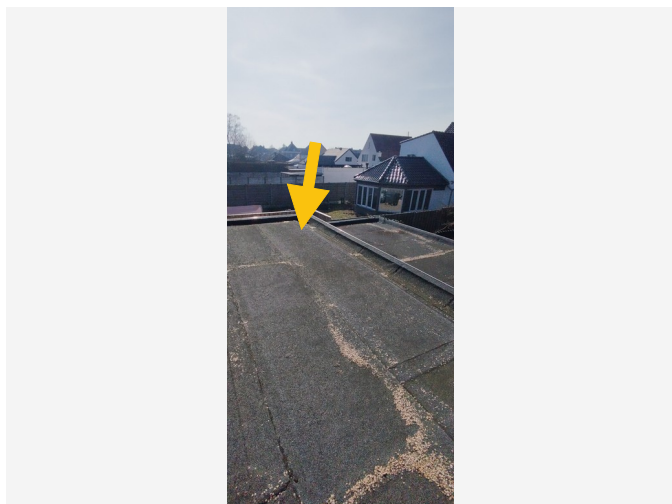
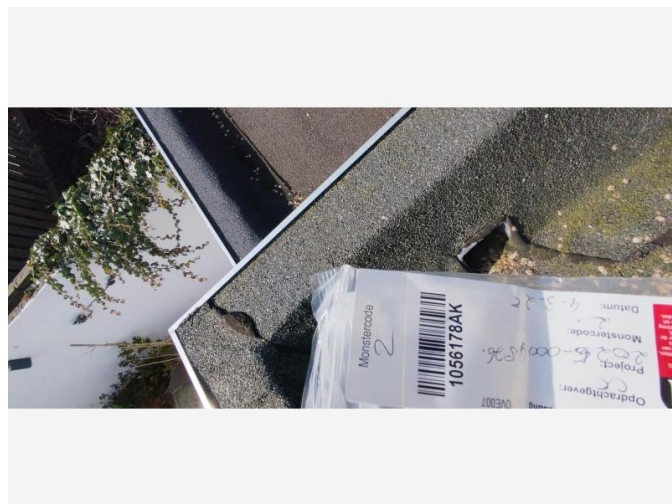
## Fiche 10: Roofing

Geen asbest

| # | Type | Referentie | Resultaat |
|---|---|---|---|
| 10.1 | Puntmonster | 2. | Geen asbest |

| Opmerking | Er werd een staal genomen aan een overlappend stuk roofing waardoor de waterdichtheid van de dakbedekking niet in het gedrang. Het is niet duidelijk of er asbestverdachte onderlagen aanwezig zijn.. De vermelde oppervlaktes, diktes en volumes betreffen een beredeneerde schatting. Er worden geen rechten verleend aan deze oppervlaktes/diktes/volumes. |

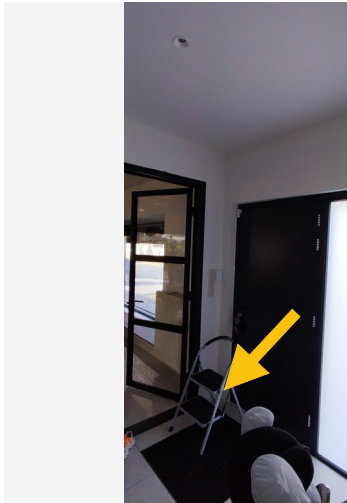
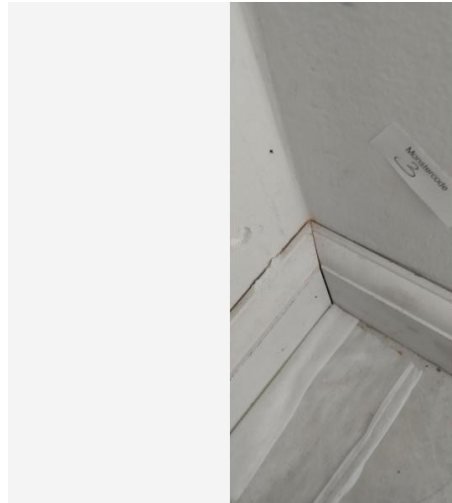
## Fiche 11: Muurpleister

Geen asbest

| # | Type | Referentie | Resultaat |
|---|---|---|---|
| 11.1 | Mengmonster | 3. | Geen asbest |

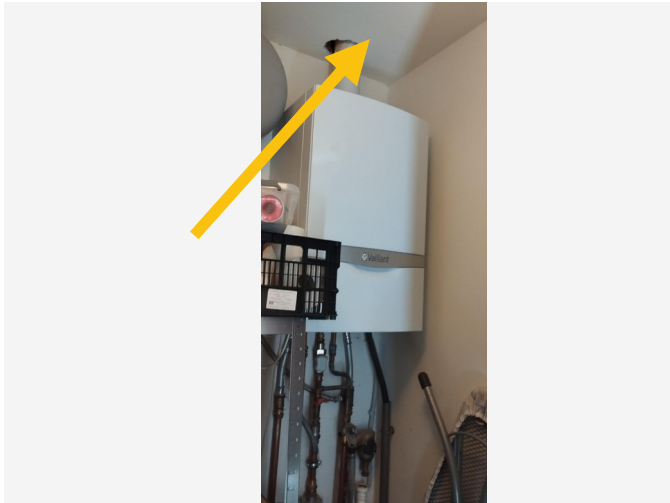
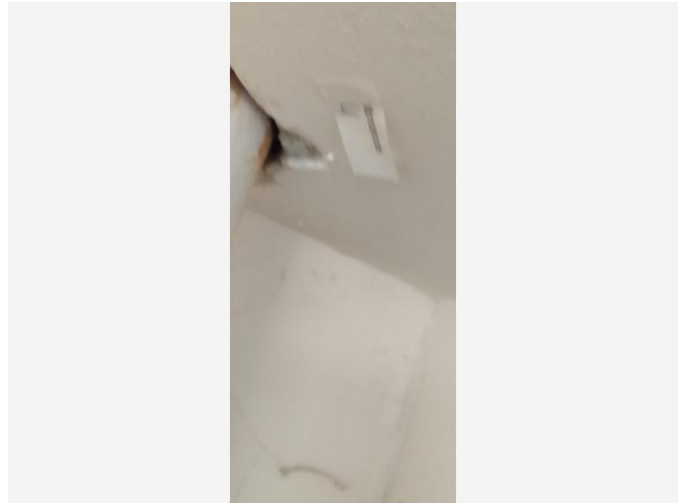
## Fiche 12: Plafondpleister

Geen asbest

| # | Type | Referentie | Resultaat |
|---|---|---|---|
| 12.1 | Mengmonster | 4. | Geen asbest |

| Opmerking | <p>Volgens het inspectieprotocol is een monstername van het pleisterwerk verplicht om dit te identificeren als niet-asbesthoudend.</p> <p>Locatie staalnames: individuele ruimte: Dressing/ natte ruimte: Badkamer/ stookplaats: CV-ruimte/ traphal: inkom</p> <p>De vermelde oppervlaktes en volumes betreffen een beredeneerde schatting. Er worden geen rechten verleend aan deze oppervlaktes/volumes. De dikte is een schatting die voorkomt uit de monsterplaatsen en is daarom niet altijd representatief.</p> <p>. Enkele plafonds zijn afgewerkt met valse plafonds in plaatmateriaal. Het is niet duidelijk of er pleisterwerk aanwezig is achter deze valse plafonds, het is aangewezen om bijkomend onderzoek uit te voeren bij werken.</p> |
